Vibration Analysis in Heritage Wooden Mezzanines.
Análisis de vibración en entresijos patrimoniales de madera.

Este estudio riguroso se centró en el análisis de la salud estructural de la ex unidad educativa Febres Cordero de la ciudad de Cuenca, particularmente en el entrepiso de madera del auditorio situado en el bloque patrimonial. Se identificaron patologías significativas, incluyendo polillas, pudrición, y daños estructurales, subrayando una necesidad crítica de intervención. Se llevaron a cabo pruebas de compresión y flexión, revelando una disminución considerable en la capacidad de la madera patrimonial en comparación con una madera nueva: 39.394% en compresión, 2.74% en flexión, y 79.535% en los módulos de elasticidad. Además, un análisis vibratorio y de deflexiones demostró que la estructura estaba sometida a un desgaste considerable. Como respuesta a estos retos, se propuso un refuerzo integral utilizando elementos de acero de secciones C 150x50x4mm y tubos de 50x50x3mm. Esta estrategia de refuerzo tiene como objetivo reducir la vibración y la deflexión del entrepiso a un estándar recomendado de L/480, proteger y conservar la madera patrimonial, y mejorar la seguridad y

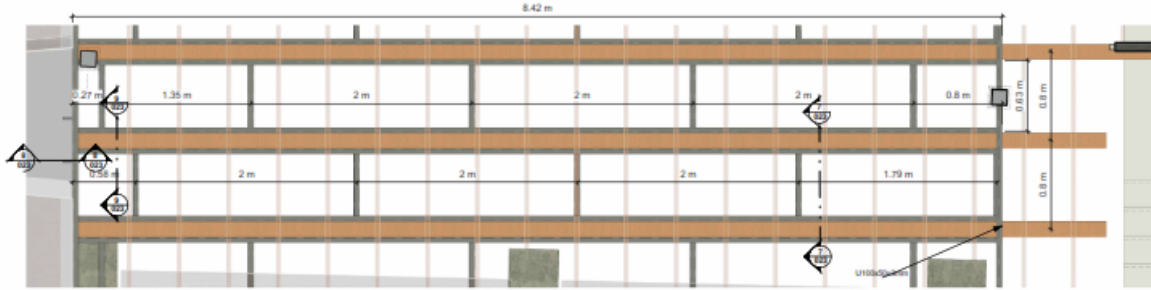
Ilustración 2 Detalle en planta del entrepiso

Para profundizar en el análisis de las patologías identificadas en la ex unidad educativa Febres Cordero, se llevó a cabo un levantamiento detallado de la duela, exponiendo el entrepiso que consta de vigas de madera de 14x16 cm con tramos de 8.42 metros de ancho. Este acceso directo a la estructura de madera permitió realizar ensayos a compresión y flexión, con el objetivo de determinar sus propiedades físicas y mecánicas.

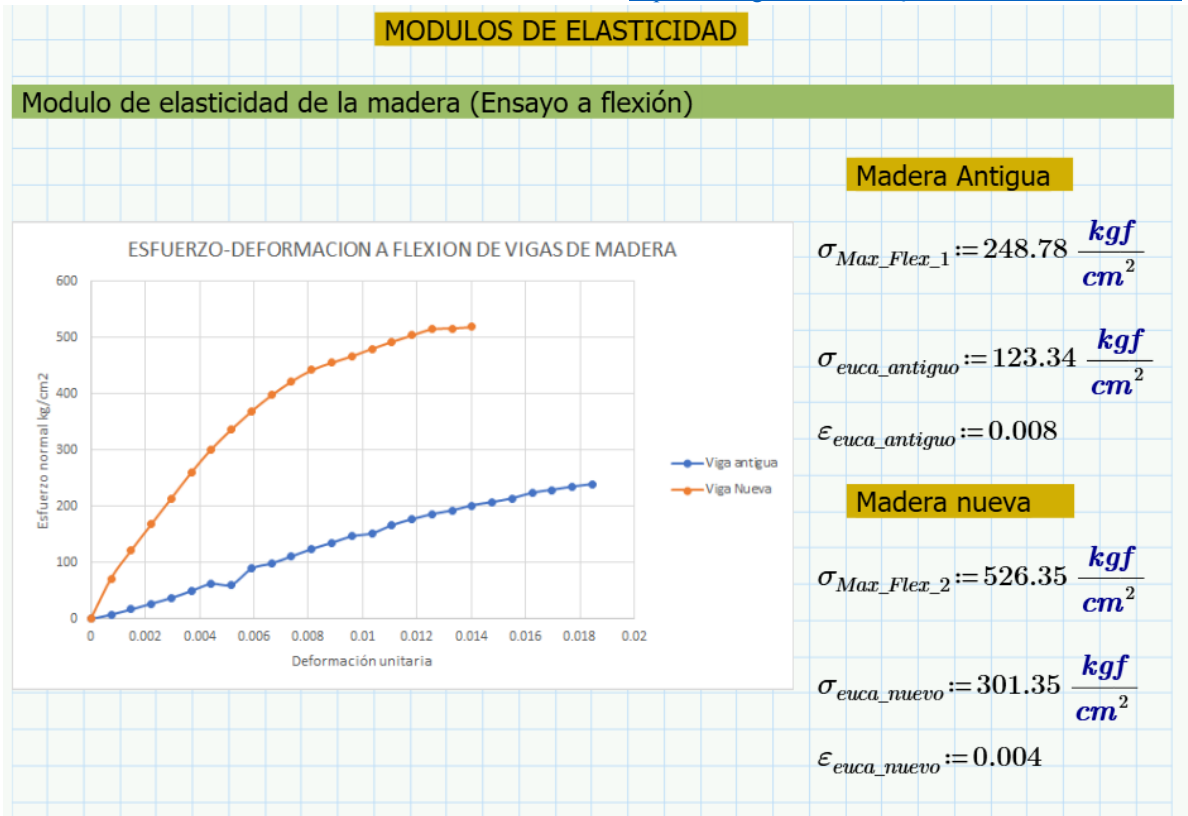
Figura 2. Calculo de módulo de elasticidad de la madera (Ensayo a flexión).

RELACIONES DE CAPACIDAD		
Esfuerzos		
$Capacidad_{COMPRESION} := 100 - \frac{\sigma_{Max_Compr_1} \cdot 100}{\sigma_{Max_Compr_2}} = 39.394$		<i>Disminución de capacidad porcentual</i>
$Capacidad_{FLEXION} := 100 - \frac{\sigma_{Max_Flex_1} \cdot 100}{\sigma_{Max_Flex_2}} = 52.735$		<i>Disminución de capacidad porcentual</i>
Módulos de elasticidad		
$Capacidad_{COMPRESION} := 100 - \frac{1728.4 \text{ MPa} \cdot 100}{2662.8 \text{ MPa}} = 35.091$		<i>Disminución de capacidad porcentual</i>
$Capacidad_{FLEXION} := 100 - \frac{15417.5 \frac{\text{kgf}}{\text{cm}^2} \cdot 100}{75337.5 \frac{\text{kgf}}{\text{cm}^2}} = 79.535$		<i>Disminución de capacidad porcentual</i>

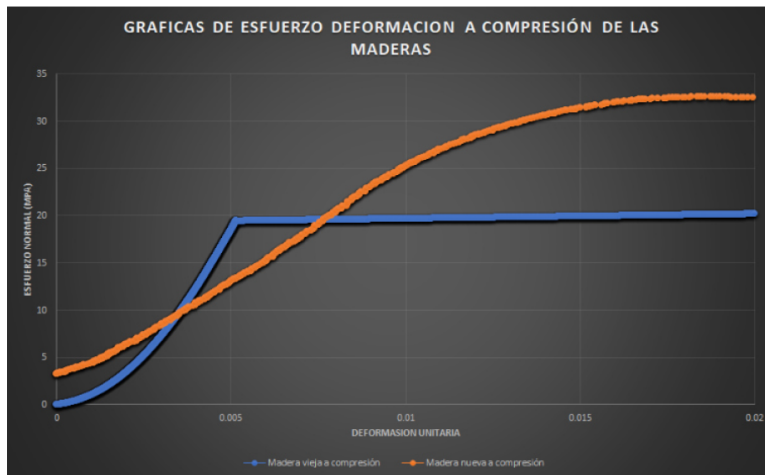
De los ensayos realizados, se obtuvieron los siguientes resultados: la densidad de la madera es de 686.355 kg/m^3 , su esfuerzo máximo a compresión es de 123.35 kg y su deformación unitaria máxima es de 0.008 . Estos valores son esenciales para entender el estado actual y la capacidad de resistencia de la madera (Lozano, 2022).

Estos resultados indican un deterioro significativo de la madera y subrayan la necesidad de un plan de intervención para restaurar la ocupacionalidad del entrepiso de la zona estudiada. Este plan debería apuntar a recuperar la capacidad perdida de la madera a través de refuerzos y tratamientos adecuados, con el fin de garantizar la seguridad y la longevidad de la ex unidad educativa Febres Cordero.

Figura 3. Grafica de esfuerzo-Deformación a compresión de la madera.

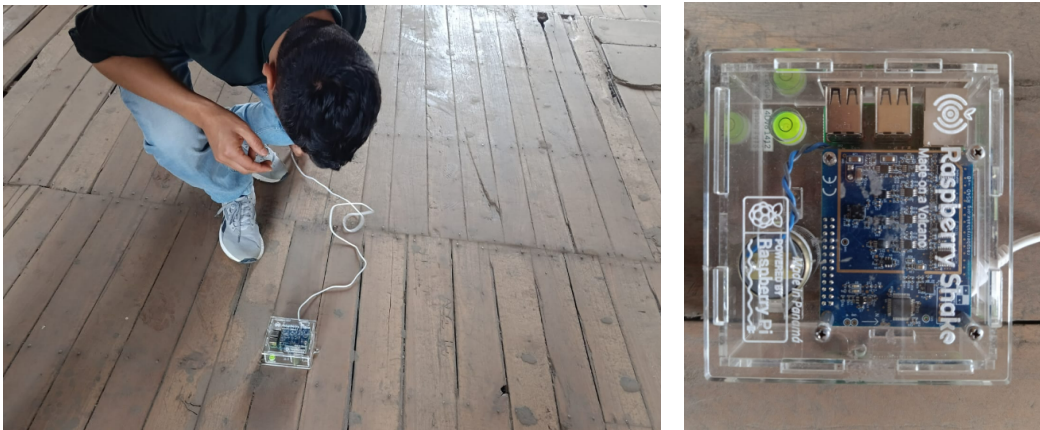
El análisis de vibraciones y deflexiones es una técnica crucial en la evaluación de la salud estructural de un edificio, y en el caso de la ex unidad educativa Febres Cordero, se realizó utilizando un equipo Raspberry Shake. Este equipo, conocido por su capacidad para detectar y registrar movimientos sutiles, fue instalado en la ubicación estratégica de la mitad del auditorio, en el bloque C.

Fotografía 4 Instalación del equipo Raspberry Shake

Además, el análisis de vibraciones y deflexiones realizado con el equipo Raspberry Shake mostró que la estructura está sujeta a movimientos y vibraciones significativas con una deflexión de 8.2cm, lo cual también puede contribuir a su deterioro a largo plazo.

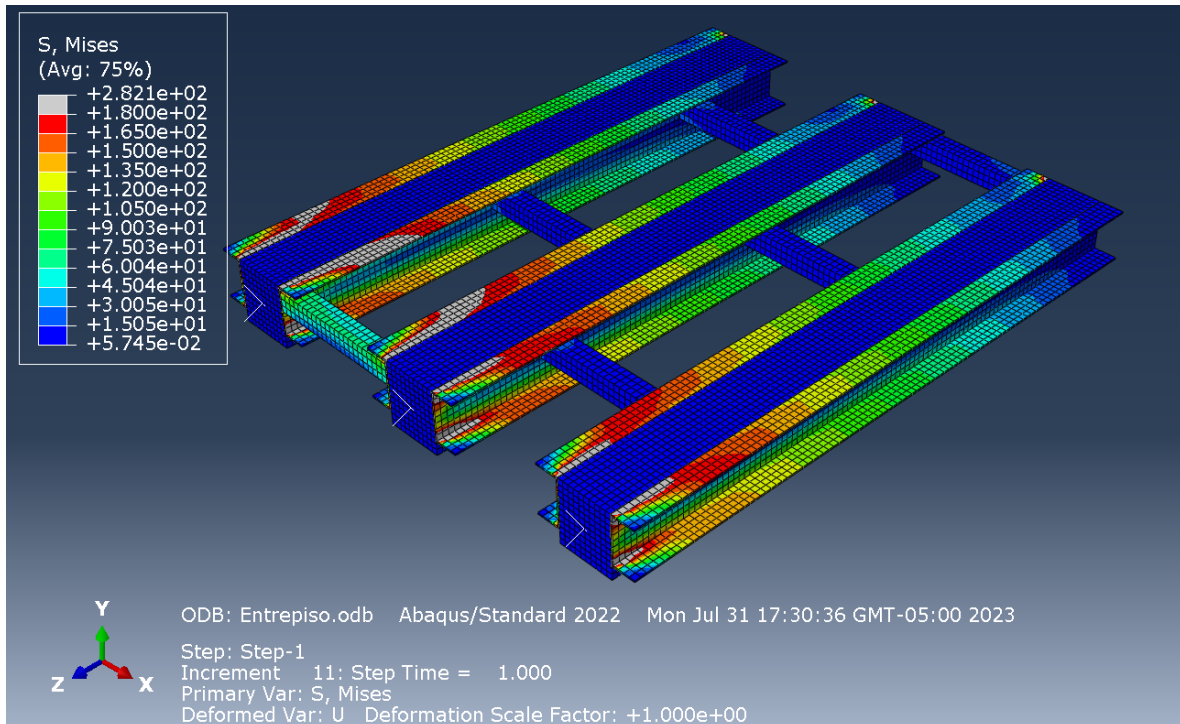
Ilustración 5 Modelo Abaqus interacción entre las secciones de acero y madera

Además de esto, se introdujeron rigidizadores laterales de acero en el modelo. Estos elementos añaden rigidez a la estructura y permiten que todas las vigas de madera trabajen en conjunto, distribuyendo eficazmente las cargas a lo largo de la estructura.

Para el análisis de la interacción entre las vigas de madera y los refuerzos de acero, se utilizó el programa Abaqus. Este software de simulación por elementos finitos permitió modelar con precisión esta interacción y optimizar las secciones de acero para el refuerzo.

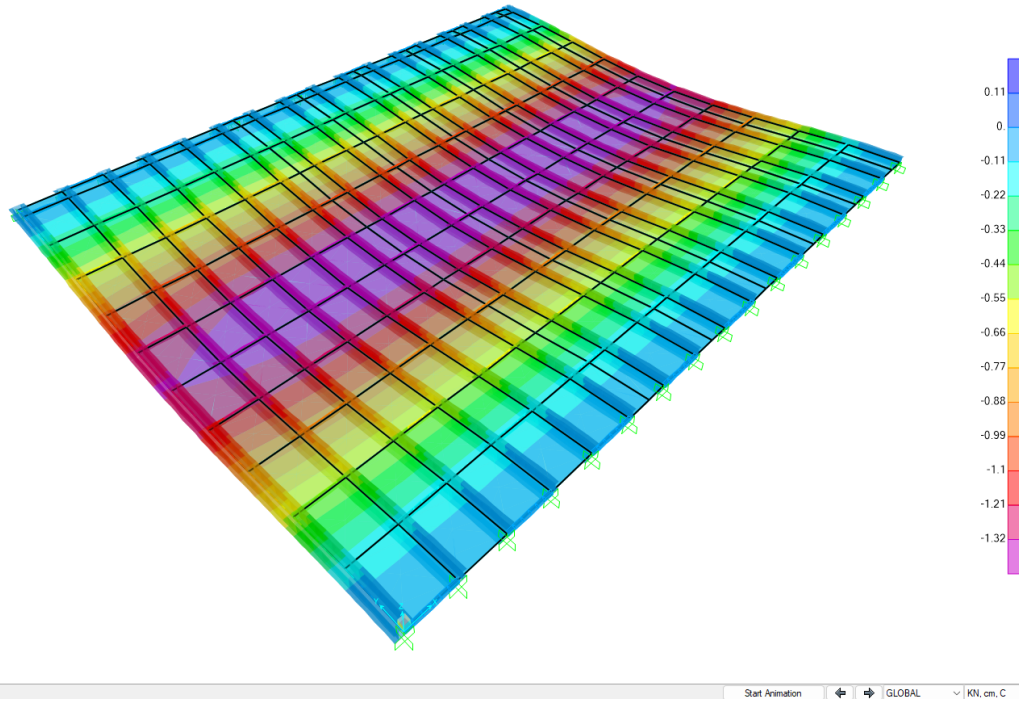
Ilustración 7 Deflexión iterada con la esbeltes de los aceros

Estos hallazgos respaldan la eficacia de las soluciones de refuerzo propuestas. El uso de elementos de acero en las dimensiones especificadas, junto con la adecuada implementación de estas medidas de refuerzo, promete mejorar considerablemente la salud estructural y la seguridad de la ex unidad educativa Febres Cordero.

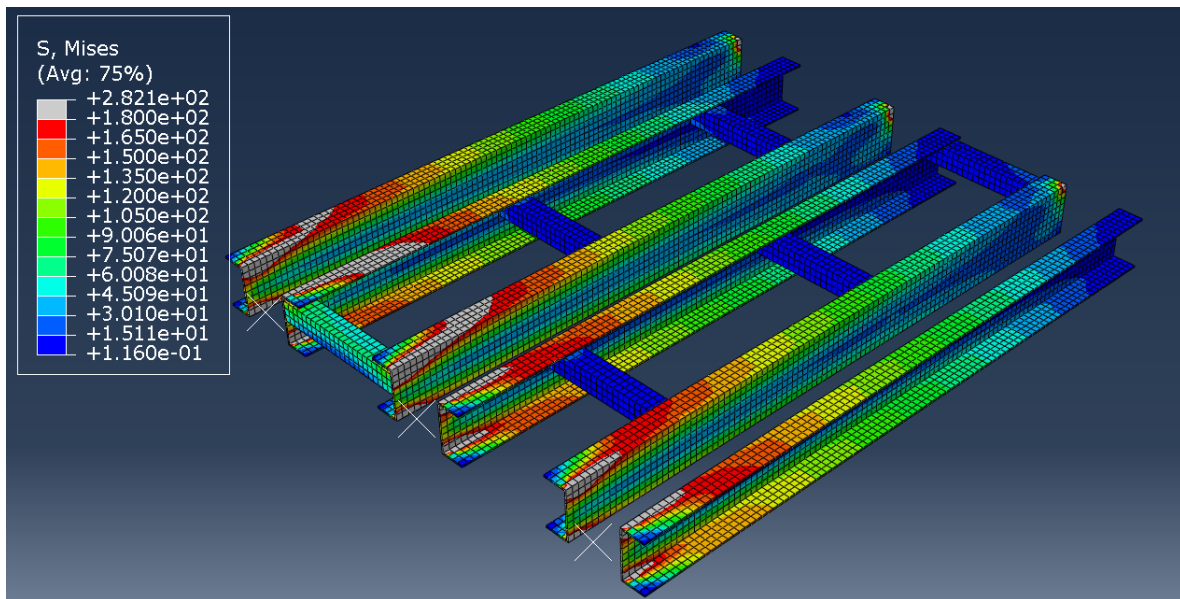
Ilustración 8 Esfuerzos del acero

La imagen presentada ilustra de manera efectiva cómo la interacción entre el acero y la madera en la estructura reforzada funciona de manera óptima. Podemos apreciar que la mayoría de los esfuerzos se concentran en las secciones de acero, dejando a la madera relativamente libre de cargas adicionales. Esta distribución de esfuerzos es precisamente lo que se busca en un diseño de refuerzo como este.

El objetivo es utilizar las propiedades de resistencia del acero para soportar la mayor parte de las cargas, protegiendo así a la madera patrimonial de esfuerzos adicionales que podrían deteriorarla aún más. Al hacer esto, se preserva la integridad de la estructura original mientras se mejora su resistencia y durabilidad.
