LEVANTAMENTO DE DADOS E DIAGNÓSTICO SOBRE MARQUISES EM EDIFICAÇÕES DE CIDADE DE MÉDIO PORTE DO RIO GRANDE DO SUL

Anais do Congresso Brasileiro de Patologia das Construções CBPAT2016

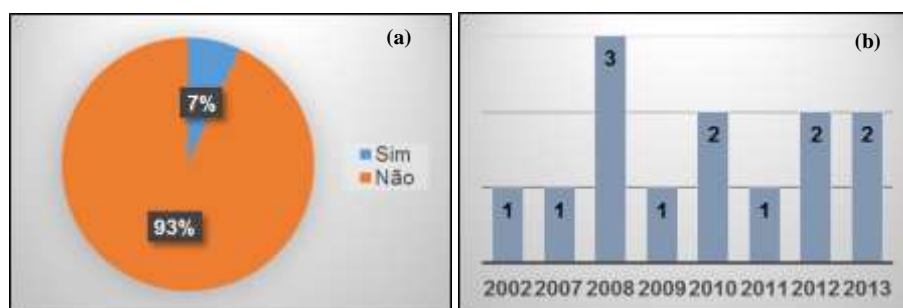
Figura 6 - (a) Marquises que possuem e não possuem laudo; (b) Quantidade de laudos por ano.

Por meio dos laudos fornecidos pelo órgão municipal, constatou-se, com a pesquisa de campo, que apenas 7% dessas marquises estavam regularizadas (Figura 6(a)). Dentre estes imóveis, 1 possui o laudo datado do ano de 2002, 1 de 2007, 3 de 2008, 1 de 2009, 2 de 2010, 1 de 2011, 2 de 2012 e 2 de 2013 (Figura 6(b)). Nota-se, portanto, que apenas 5 imóveis estão em dia com as determinações legais.

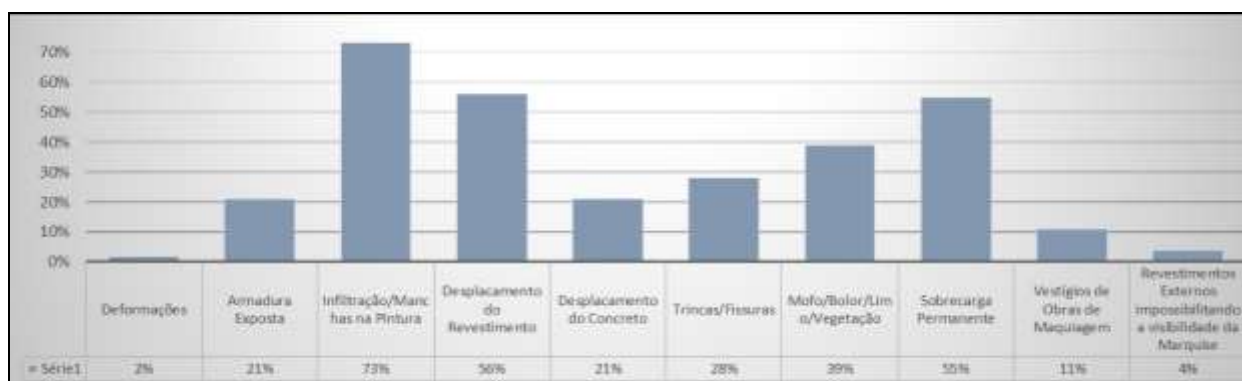
Figura 7 – Ocorrências verificadas nas marquises inspecionadas.

Finalizando o formulário de inspeção, foram levantados dados mostrados na Figura 7. Verificou-se que a maioria das marquises possuem problemas com infiltrações e/ou manchas na pintura. Esses danos podem ocorrer tanto por ausência de um sistema de impermeabilização eficaz, bem como pela falta ou mal dimensionamento das instalações de drenagem de águas pluviais. Além disso, é possível, também, que a falta de manutenção desses elementos acabe ocasionando um acúmulo de sujeira e conseqüente obstrução do escoamento de água (Figura 8 e Figura 9).
