DIAGNÓSTICO E CARACTERIZAÇÃO DO REVESTIMENTO DAS FACHADAS DO ANEXO I DO CAMPUS DA SAÚDE DA UNIVERSIDADE FEDERAL DO RIO GRANDE DO SUL (UFRGS)

Este trabalho apresenta o diagnóstico e a caracterização do revestimento *fulget* e de pastilha cerâmica das fachadas da edificação conhecida como Anexo I do Campus da Saúde da UFRGS, em Porto Alegre, RS. O diagnóstico foi realizado a partir do levantamento visual e mapeamento de danos, além de ensaios de percussão e termografia; os revestimentos foram caracterizados com base em ensaios laboratoriais de reconstituição de traço e teste qualitativo de sais solúveis. Dentre as manifestações patológicas identificadas, destacaram-se os descolamentos e os deslocamentos de revestimento, corroborados pelos ensaios de termografia e percussão. A reconstituição de traço permitiu a identificação da provável presença de agregado calcário no revestimento *fulget*. No emboço subjacente, o proporcionamento dos materiais variou entre 1:1,59 e 1:3,55 (ligante:agregado, em massa) em função da época de construção das diferentes partes do Anexo I; no chapisco, ficou em torno de 1:2,19. Foram identificados sais solúveis, tais como sulfatos e cloretos, nas fachadas

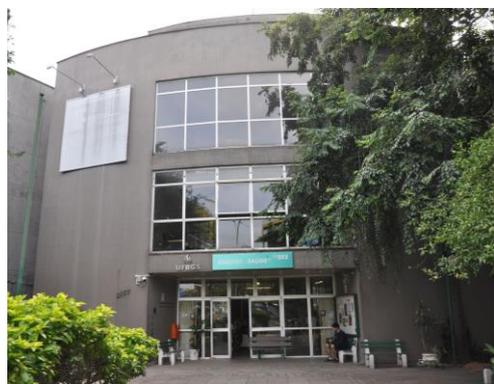
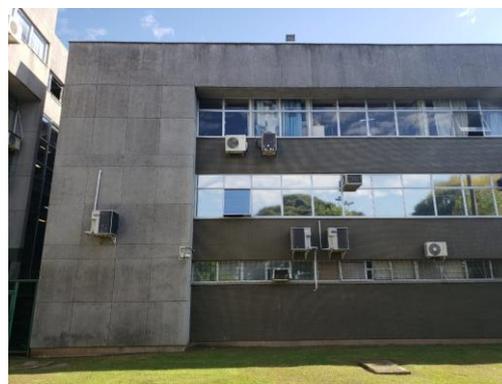
Figura 3: (a) Fachada principal da edificação revestida com pastilhas cerâmicas; (b) Fachada voltada para o leste com revestimento em *fulget* e pastilhas cerâmicas

A edificação apresenta três pavimentos, com exceção da área que abriga o anfiteatro, também destacado na figura 2, com aproximadamente metade dessa altura. O revestimento das fachadas é composto por áreas com *fulget*, na cor acinzentada, e áreas com pastilhas cerâmicas em tons de verde escuro, azul e bege. A figura 3 ilustra a fachada principal da edificação, revestida com pastilhas cerâmicas, e uma de suas fachadas voltadas para o leste, contendo também revestimento em *fulget*.

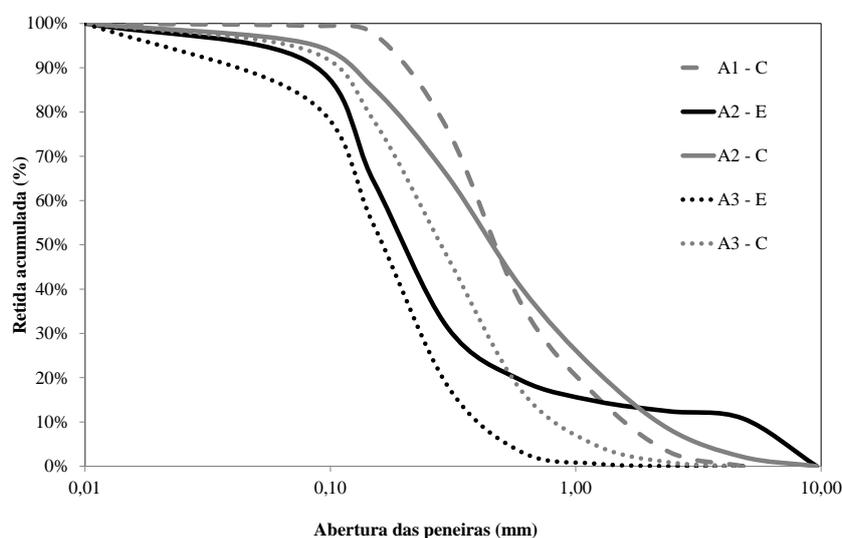
Figura 8 - Curvas granulométricas A1, camada de chapisco A2, camadas de emboço e chapisco e A3, camadas de emboço e chapisco (fonte: adaptado de ZINI, 2019)

Em relação às camadas de chapisco e emboço, observa-se que os traços apresentaram teores baixos de ligante. Na tabela 3 são apresentados os resultados de dimensão máxima e módulo de finura dos agregados. A figura 8 ilustra as curvas granulométricas obtidas para as amostras A1, A2 e A3, respectivamente.

Em geral, é possível observar que os agregados das camadas de chapisco apresentam partículas mais grossas e, assim, um maior módulo de finura do que os agregados da camada de emboço. Isso pode estar relacionado à rugosidade requerida para esta camada.
