TERMOGRAFIA DE INFRAVERMELHO E MAPA DE DANOS NA INSPEÇÃO DE UMA IGREJA HISTÓRICA EM OLINDA (PE)

EUDES DE ARIMATÉA ROCHA, UNIVERSIDADE FEDERAL DE PERNAMBUCO, RECIFE, PERNAMBUCO, BRASIL

O artigo discute os modos de abordagem e os métodos de inspeção em edificações históricas para apresentar diagnósticos e propor terapias para os problemas levantados. Para a elaboração do mapa de danos, propõe-se uma metodologia de inspeção que utiliza vistoria “*in loco*” e o ensaio não destrutivo da termografia de infravermelhos. Para a discussão desses procedimentos, foi utilizado como objeto de estudo uma edificação religiosa construída no Séc. XVII localizada na cidade de Olinda, Pernambuco. Este estudo identificou os principais mecanismos de deterioração atuantes sobre a estrutura analisada e verificou que tanto o ensaio de termografia de infravermelhos quanto a elaboração do mapa de danos mostraram-se técnicas eficazes para manutenção e conservação de edifícios históricos.

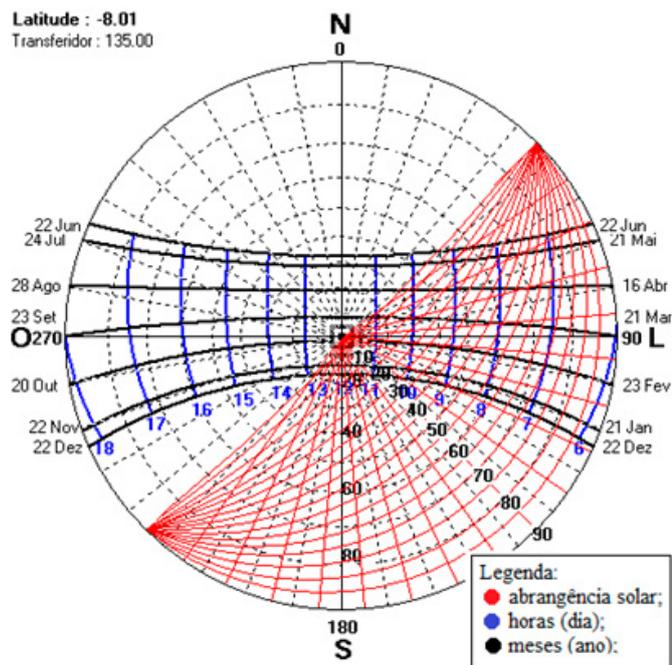
FIGURA 33
 Carta solar da
 fachada lateral –
 orientação sudeste.
 Fonte: SOL-AR,
 2020 (adaptado).

Analisando a Figura 33, que mostra a carta solar do edifício em estudo elaborada a partir do *software* SOL-AR, pode-se constatar que a fachada lateral com orientação sudeste recebe sol durante o ano todo, mas apenas no turno da manhã, até às 13h, enquanto a fachada lateral de orientação sudoeste (Figura 34) recebe insolação durante todo o ano, especialmente no período entre 11h e 17h.

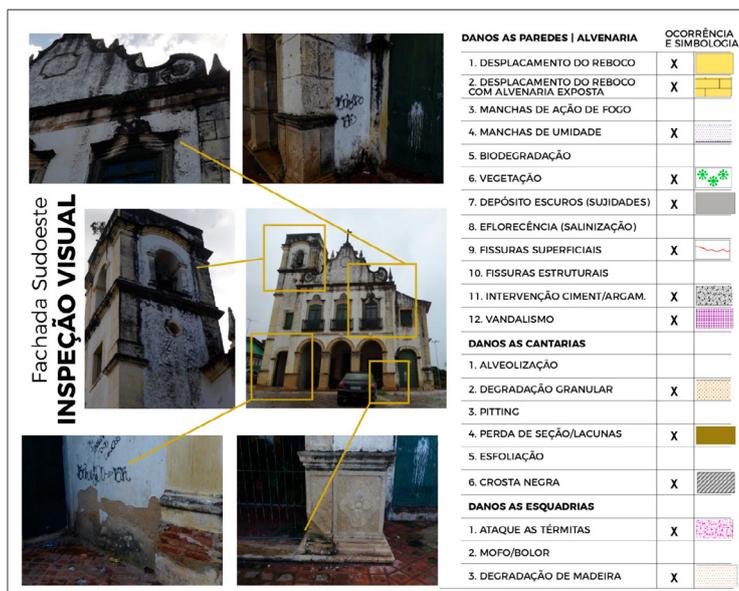
FIGURA 39

Durante a inspeção predial, os danos foram catalogados, o ensaio de termografia foi executado e a FID foi elaborada. Cada manifestação patológica encontrada foi representada graficamente, segundo os parâmetros definidos por Rocha (2017) e Rocha *et al.* (2018). Essas etapas foram importantes para o correto diagnóstico das anomalias encontradas e permitiram a organização dos dados levantados, sistematizando a construção do mapa de danos das fachadas vistoriadas. Na sequência, apresentam-se as FID de cada fachada vistoriada (figuras 39 e 40).

FID da fachada frontal – sudoeste.
Fonte: adaptado de Rocha (2017).

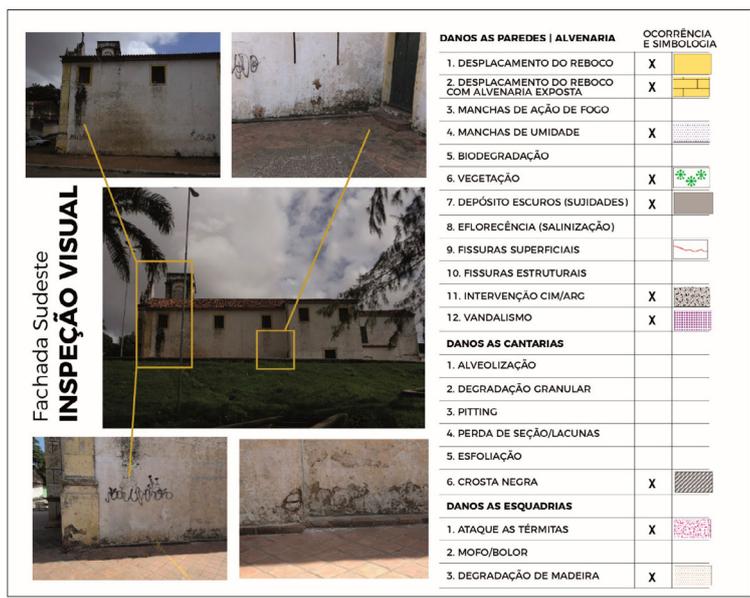
FIGURA 40

FID da fachada lateral – sudeste.
 Fonte: adaptado de Rocha (2017).
