UNIVERSIDAD NACIONAL DE JAÉN
CARRERA PROFESIONAL DE INGENIERÍA CIVIL

**EVALUACIÓN SUPERFICIAL MEDIANTE EL MÉTODO
PCI DEL PAVIMENTO FLEXIBLE, CARRETERA JAÉN -
SAN IGNACIO, TRAMO SAN LORENZO – SANTA ELENA,
JAÉN – 2021**

**TESIS PARA OPTAR EL TÍTULO PROFESIONAL DE
INGENIERO CIVIL**

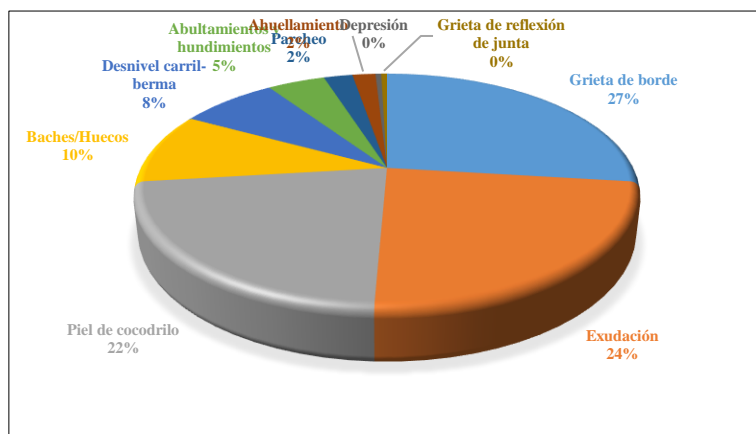
Figura 9

Daños presentes en el pavimento

En la figura 9, se muestra los porcentajes de daños existentes en el pavimento flexible, en ella se observa que la falla con mayor porcentaje es la falla conocida como grieta de borde con un 27%, seguida de exudación con un 24% y piel de cocodrilo con un 22% del total de fallas identificadas.

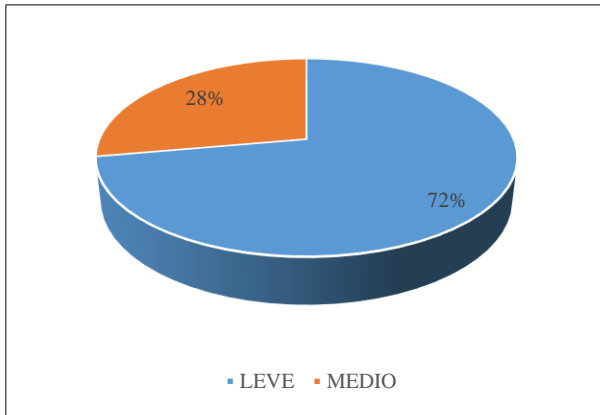
Figura 10

Nivel de severidad de las fallas.

En la figura 10, se muestra los porcentajes de nivel de severidad en el pavimento flexible, en ella se observa que los daños con nivel de severidad leve representan el 72% y los daños con un nivel de severidad medio representan un 28%. Los cálculos realizados para la obtención del PCI de cada unidad de muestreo se presentan en la etapa 4 en la parte de procedimiento de recolección de datos, dentro del capítulo 3.

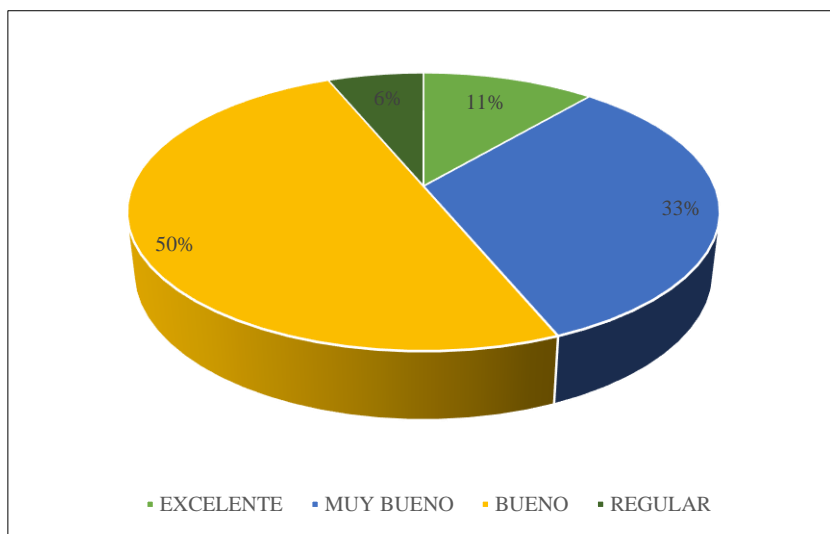
Figura 11

Índice de condición del pavimento (PCI)

En la figura 11, se muestra la calificación que obtuvieron las unidades de muestreo de acuerdo al valor de PCI obtenido, en la que se obtuvo como resultado que el 50% de unidades de muestreo alcanzaron una calificación de bueno, el 33% una calificación de muy bueno, el 11% una calificación de excelente y el 6% alcanzaron la calificación de regular.

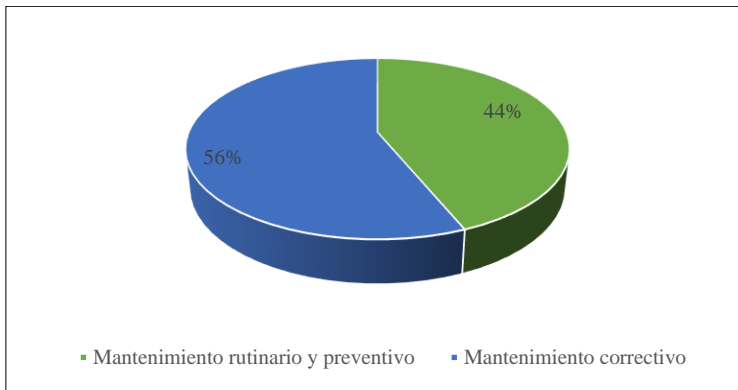
Figura 12

Tipo de mantenimiento pro unidad de muestreo

En la figura 12, se muestran los porcentajes de muestreo que necesitan los dos tipos de mantenimiento indicados, los resultados muestran que el 56% de las unidades de muestreo requieren un mantenimiento correctivo y el 44% requieren sólo de un mantenimiento rutinario y preventivo.

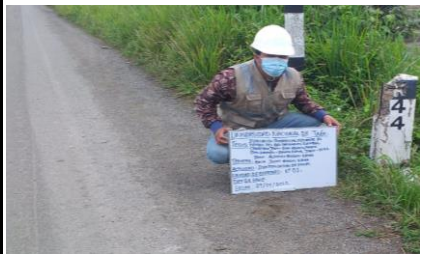
Daño	Severidad	Cantidad parcial					Total	Densidad	Valor deducido
1	L	0.80	1.20	1.00	1.50		4.50	2.04%	18.00
2	L	1.00	1.50	0.70			3.20	1.45%	1.00
7	M	1.50	1.80	2.80	3.60		9.70	4.40%	10.00

Numero de valores deducidos > 2 (q) :	2
TOTAL VD = Valor deducido mas alto (HDVi) :	18.00
Numero admisible de deducidos (max):	8.53

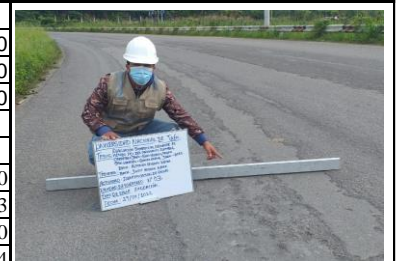
Daño	Severidad	Cantidad parcial						Total	Densidad	Valor deducido
1	L	0.50	1.30	2.10	0.80			4.70	2.13%	19.00
7	M	1.00	1.60	3.80	2.70			9.10	4.13%	10.00
15	M	2.40	1.80	1.40	2.10			7.70	3.49%	31.00
VALOR TOTAL DE DEDUCCIÓN										60.00
Numero de valores deducidos > 2 (q) :										3
TOTAL VD = Valor deducido mas alto (HDVi) :										31.00
Numero admisible de deducidos (max):										7.34

Nº	VALORES DEDUCIDOS						VDT	q	VDC	
1	31	19	10			60	3	38.00		
2	31	19	2			52	2	37.00		
3	31	2	2			35	1	35.00		
MAXIMO VALOR DE DEDUCCIÓN CORREGIDO-VDC							38.00	CONDICIÓN DEL PAVIMENTO	PCI	62
PCI =100-MáxVDC							62

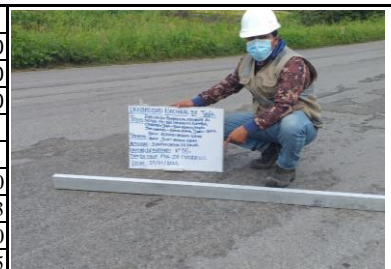
Daño	Severidad	Cantidad parcial				Total	Densidad	Valor deducido
1	L	1.00	1.50	0.90	2.30	5.70	2.59%	20.00
2	M	1.00	1.30	2.20	1.80	6.30	2.86%	5.00
4	M	2.10	0.90	2.50		5.50	2.49%	20.00

VALOR TOTAL DE DEDUCCIÓN 45.00

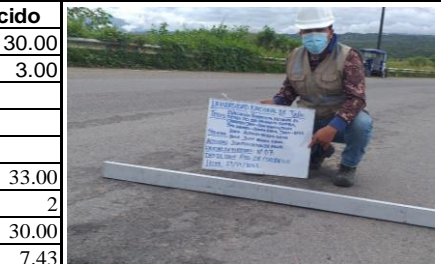
Daño	Severidad	Cantidad parcial						Total	Densidad	Valor deducido
1	M	0.50	1.00	2.80	1.20			5.50	2.49%	30.00
2	M	0.50	1.20	1.50	0.60			3.80	1.72%	3.00

Numero de valores deducidos > 2 (q) :	2
TOTAL VD = Valor deducido mas alto (HDVi) :	30.00
Numero admisible de deducidos (max):	7.43

Nº	VALORES DEDUCIDOS						VDT	q	VDC
1	30	3					33	2	24.00
2	30	2					32	1	32.00

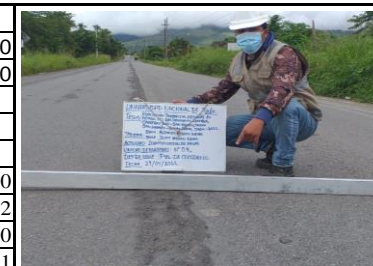
Daño	Severidad	Cantidad parcial						Total	Densidad	Valor deducido
1	L	1.30	1.80	1.00	0.80	1.20	6.10	2.77%	20.00	
4	M	3.20	2.50	2.80	1.70		10.20	4.63%	28.00

Nº	VALORES DEDUCIDOS						VDT	q	VDC	
1	28	20					48	2	36.00	
2	28	2					30	1	30.00	
MAXIMO VALOR DE DEDUCCIÓN CORREGIDO-VDC							36.00	CONDICIÓN DEL PAVIMENTO	PCI	64
PCI =100-MáxVDC							64

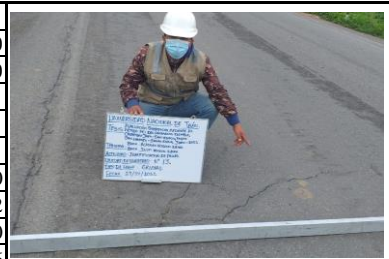
Daño	Severidad	Cantidad parcial						Total	Densidad	Valor deducido
1	L	1.00	2.30	1.50	2.00			6.80	3.08%	21.00
7	L	2.00	2.60	3.70	2.90			11.20	5.08%	5.00
VALOR TOTAL DE DEDUCCIÓN										26.00
Numero de valores deducidos > 2 (q) :										2
TOTAL VD = Valor deducido mas alto (HDVi) :										21.00
Numero admisible de deducidos (max):										8.26

Nº	VALORES DEDUCIDOS						VDT	q	VDC	
1	21	5					26	2	16.00	
2	21	2					23	1	23.00	
MAXIMO VALOR DE DEDUCCIÓN CORREGIDO-VDC										23.00
PCI =100-MáxVDC										77
CONDICIÓN DEL PAVIMENTO								PCI		77
								MUY BUENO

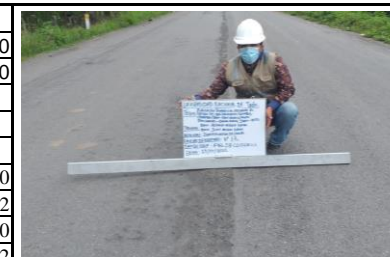
Daño	Severidad	Cantidad parcial				Total	Densidad	Valor deducido
1	L	2.60	3.00	1.50	3.80	10.90	4.94%	26.00
13	M	1.00	1.00	1.00	1.00	4.00	1.81%	41.00
VALOR TOTAL DE DEDUCCIÓN								67.00
Numero de valores deducidos > 2 (q) :								2
TOTAL VD = Valor deducido mas alto (HDVi) :								41.00
Numero admisible de deducidos (max):								6.42

N°	VALORES DEDUCIDOS					VDT	q	VDC
1	41	26				67	2	49.00
2	41	2				43	1	43.00
MAXIMO VALOR DE DEDUCCIÓN CORREGIDO-VDC								
						49.00	CONDICIÓN DEL PAVIMENTO	
PCI =100-MáxVDC						51	PCI	
						51	REGULAR

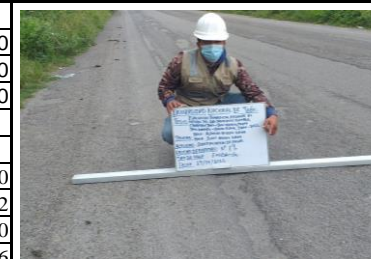
Daño	Severidad	Cantidad parcial						Total	Densidad	Valor deducido
1	L	1.00	2.50	1.80	2.40			7.70	3.49%	21.00
2	L	3.00	1.80	2.30	3.60			10.70	4.85%	1.00
7	L	0.50	1.70	2.50	1.30	0.80		6.80	3.08%	5.00
VALOR TOTAL DE DEDUCCIÓN										27.00
Numero de valores deducidos > 2 (q) :										2
TOTAL VD = Valor deducido mas alto (HDVi) :										21.00
Numero admisible de deducidos (max):										8.26

Nº	VALORES DEDUCIDOS						VDT	q	VDC
1	21	5					26	2	20.00
2	21	2					23	1	23.00
MAXIMO VALOR DE DEDUCCIÓN CORREGIDO-VDC							23.00	CONDICIÓN DEL PAVIMENTO	
PCI =100-MáxVDC							77	PCI	
								MUY BUENO

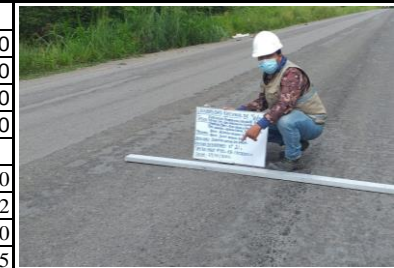
Daño	Severidad	Cantidad parcial						Total	Densidad	Valor deducido
1	L	1.00	1.80	1.50	2.10			6.40	2.90%	20.00
2	L	2.00	0.70	1.60	2.80			7.10	3.22%	1.00
7	M	0.50	1.00	2.30	1.50			5.30	2.40%	9.00
8	L	2.50	2.20	1.30	1.40			7.40	3.36%	1.00
								0.00	0.00%

Nº	VALORES DEDUCIDOS						VDT	q	VDC
1	20	9					29	2	21.00
2	20	2					22	1	22.00

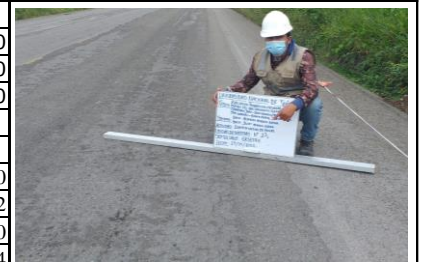
Daño	Severidad	Cantidad parcial					Total	Densidad	Valor deducido
1	M	1.50	2.30	1.00	1.20	0.70	6.70	3.04%	31.00
2	L	1.40	1.60	1.00	2.80		6.80	3.08%	1.00
7	L	2.00	1.00	2.00	1.50		6.50	2.95%	3.00
VALOR TOTAL DE DEDUCCIÓN									35.00
Numero de valores deducidos > 2 (q) :									2
TOTAL VD = Valor deducido mas alto (HDVi) :									31.00
Numero admisible de deducidos (max):									7.34

Nº	VALORES DEDUCIDOS					VDT	q	VDC
1	31	3				34	2	24.00
2	31	2				33	1	33.00
MAXIMO VALOR DE DEDUCCIÓN CORREGIDO-VDC								
						33.00		
PCI =100-MáxVDC						67		
CONDICIÓN DEL PAVIMENTO							PCI	67
							BUENO

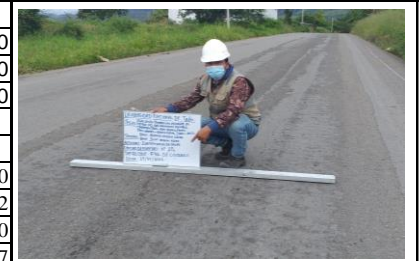
Daño	Severidad	Cantidad parcial						Total	Densidad	Valor deducido
1	L	1.30	2.00	0.60	1.80	1.00		6.70	3.04%	21.00
2	L	2.50	1.80	1.30	1.50			7.10	3.22%	1.00
13	M	1.00	1.00	1.00				3.00	1.36%	35.00
VALOR TOTAL DE DEDUCCIÓN										57.00
Numero de valores deducidos > 2 (q) :										2
TOTAL VD = Valor deducido mas alto (HDV) :										35.00
Numero admisible de deducidos (max):										6.97

Nº	VALORES DEDUCIDOS						VDT	q	VDC	
1	35	21					56	2	42.00	
2	25	2					27	1	27.00	
MAXIMO VALOR DE DEDUCCIÓN CORREGIDO-VDC							42.00	CONDICIÓN DEL PAVIMENTO	PCI	58
PCI =100-MáxVDC							58		BUENO

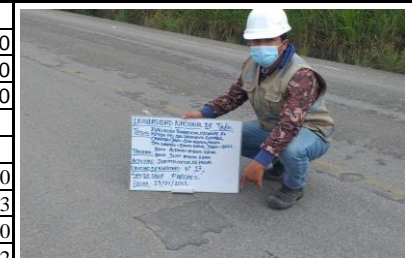
Daño	Severidad	Cantidad parcial						Total	Densidad	Valor deducido
1	L	2.00	1.80	0.70	1.50			6.00	2.72%	20.00
11	L	3.50	1.60	1.20	2.00			8.30	3.76%	6.00
13	M	1.00	1.00	1.00	1.00			4.00	1.81%	41.00
VALOR TOTAL DE DEDUCCIÓN										67.00
Numero de valores deducidos > 2 (q) :										3
TOTAL VD = Valor deducido mas alto (HDVi) :										41.00
Numero admisible de deducidos (max):										6.42

Nº	VALORES DEDUCIDOS						VDT	q	VDC	
1	41	20	6				67	3	42.00	
2	41	20	2				63	2	48.00	
3	41	2	2				45	1	45.00	
MAXIMO VALOR DE DEDUCCIÓN CORREGIDO-VDC									48.00	
PCI =100-MáxVDC									52	
CONDICIÓN DEL PAVIMENTO									PCI	52
									REGULAR

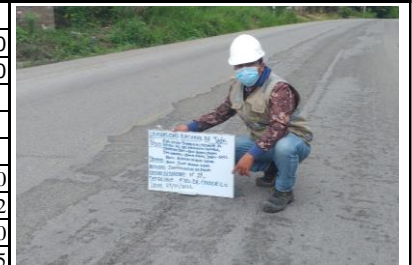
Daño	Severidad	Cantidad parcial						Total	Densidad	Valor deducido
1	L	2.00	1.50	1.10	0.60	1.30	6.50	2.95%	20.00	
11	M	2.90	1.60	3.00	1.40		8.90	4.04%	7.00	
VALOR TOTAL DE DEDUCCIÓN									27.00	
Numero de valores deducidos > 2 (q) :									2	
TOTAL VD = Valor deducido mas alto (HDVi) :									20.00	
Numero admisible de deducidos (max):									8.35

Nº	VALORES DEDUCIDOS						VDT	q	VDC
1	20	7					27	2	17.00
2	20	2					22	1	22.00

MAXIMO VALOR DE DEDUCCIÓN CORREGIDO-VDC	22.00	CONDICIÓN DEL PAVIMENTO	PCI	78
PCI =100-MáxVDC	78

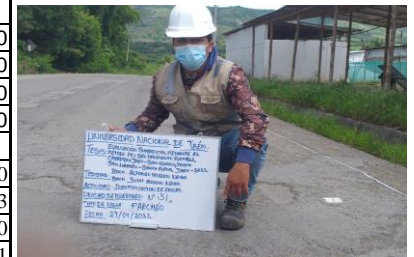
Daño	Severidad	Cantidad parcial						Total	Densidad	Valor deducido
1	L	2.00	0.70	1.50	2.30	1.00		7.50	3.40%	21.00
2	L	0.50	2.00	1.60	0.80			4.90	2.22%	1.00
11	L	1.00	0.70	1.90	2.60	1.00		7.20	3.27%	6.00
13	L	1.00	1.00	1.00	1.00			4.00	1.81%	28.00
VALOR TOTAL DE DEDUCCIÓN										56.00
Numero de valores deducidos > 2 (q) :										3
TOTAL VD = Valor deducido mas alto (HDVi) :										28.00
Numero admisible de deducidos (max):										7.61

Nº	VALORES DEDUCIDOS				VDT	q	VDC	
1	28	21	6		55	3	35.00	
2	28	21	2		51	2	38.00	
3	28	2	2		32	1	32.00	
MAXIMO VALOR DE DEDUCCIÓN CORREGIDO-VDC					38.00	CONDICIÓN DEL PAVIMENTO	PCI	
PCI =100-MáxVDC					62			BUENO
								62

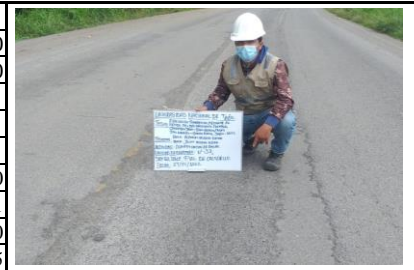
Daño	Severidad	Cantidad parcial				Total	Densidad	Valor deducido
1	M	0.80	1.30	2.40	3.00	7.50	3.40%	33.00
2	L	1.50	2.60	1.20	1.60	6.90	3.13%	1.00
VALOR TOTAL DE DEDUCCIÓN								34.00
Numero de valores deducidos > 2 (q) :								1
TOTAL VD = Valor deducido mas alto (HDV) :								33.00
Numero admisible de deducidos (max):								7.15

Nº	VALORES DEDUCIDOS				VDT	q	VDC	
1	33				33	1	33.00	
MAXIMO VALOR DE DEDUCCIÓN CORREGIDO-VDC					33.00	CONDICIÓN DEL PAVIMENTO	PCI	67
PCI =100-MáxVDC					67		BUENO

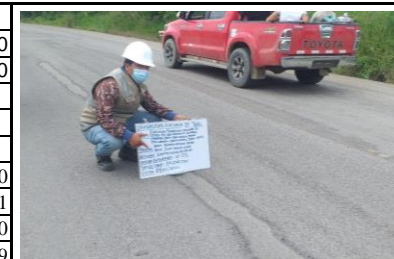
Daño	Severidad	Cantidad parcial					Total	Densidad	Valor deducido
1	M	1.00	3.60	2.30	2.40		9.30	4.22%	38.00
2	L	3.00	1.50	2.80	1.00		8.30	3.76%	1.00
VALOR TOTAL DE DEDUCCIÓN									39.00
Numero de valores deducidos > 2 (q) :									1
TOTAL VD = Valor deducido mas alto (HDV) :									38.00
Numero admisible de deducidos (max):									6.69

N°	VALORES DEDUCIDOS					VDT	q	VDC
1	38					38	1	38.00
MAXIMO VALOR DE DEDUCCIÓN CORREGIDO-VDC						38.00	CONDICIÓN DEL PAVIMENTO	
PCI =100-MáxVDC						62		
						PCI		62
						BUENO

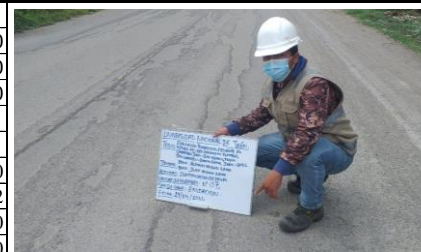
10. Fisuras long. y transversales	m								
Daño	Severidad	Cantidad parcial				Total	Densidad	Valor deducido	
1	M	2.50	3.80	1.90	2.50	10.70	4.85%	39.00	
2	L	1.20	3.50	2.30	1.00	8.00	3.63%	1.00	
7	L	1.30	2.50	1.00	0.80	6.80	3.08%	3.00	
VALOR TOTAL DE DEDUCCIÓN								43.00	
Numero de valores deducidos > 2 (q) :								2	
TOTAL VD = Valor deducido mas alto (HDVi) :								39.00	
Numero admisible de deducidos (max):								6.60	
N°	VALORES DEDUCIDOS				VDT	q	VDC		
1	39	3			42	2	31.00		
2	39	2			41	1	41.00		
MAXIMO VALOR DE DEDUCCIÓN CORREGIDO-VDC					41.00	CONDICIÓN DEL PAVIMENTO		PCI	59
PCI =100-MáxVDC					59			BUENO

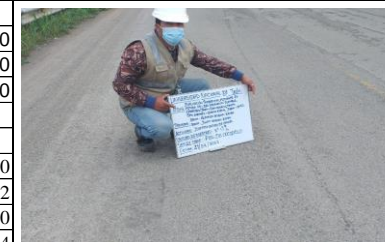
10. Fisuras long. y transversales	m								
Daño	Severidad	Cantidad parcial					Total	Densidad	Valor deducido
1	L	4.15	1.65	1.20	2.80	2.30	12.10	5.49%	27.00
2	L	2.10	1.50	3.40	1.50		8.50	3.85%	1.00
13	L	1.00	1.00	1.00	1.00	1.00	6.00	2.72%	32.00
VALOR TOTAL DE DEDUCCIÓN									60.00
Numero de valores deducidos > 2 (q) :									2
TOTAL VD = Valor deducido mas alto (HDVi) :									32.00
Numero admisible de deducidos (max):									7.24
N°	VALORES DEDUCIDOS					VDT	q	VDC	
1	32	27				59	2	44.00	
2	32	2				34	1	34.00	
MAXIMO VALOR DE DEDUCCIÓN CORREGIDO-VDC						44.00	CONDICIÓN DEL PAVIMENTO		PCI
PCI =100-MáxVDC						56			BUENO
									56

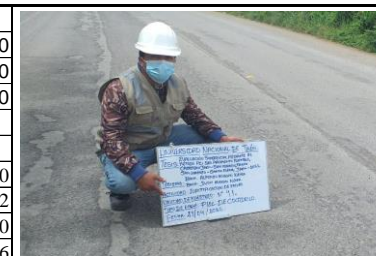
Daño	Severidad	Cantidad parcial						Total	Densidad	Valor deducido
1	L	1.50	0.80	2.60	1.70			6.60	2.99%	20.00
2	L	3.50	2.30	1.40	1.80			9.00	4.08%	1.00
15	L	3.80	2.90	1.30	2.40	4.00		14.40	6.53%	22.00
VALOR TOTAL DE DEDUCCIÓN										43.00
Numero de valores deducidos > 2 (q) :										2
TOTAL VD = Valor deducido mas alto (HDVi) :										22.00
Numero admisible de deducidos (max):										8.16

Nº	VALORES DEDUCIDOS						VDT	q	VDC	
1	22	20					42	2	31.00	
2	22	2					24	1	24.00	
MAXIMO VALOR DE DEDUCCIÓN CORREGIDO-VDC										31.00
PCI =100-MáxVDC										69
CONDICIÓN DEL PAVIMENTO								PCI	69	
								BUENO

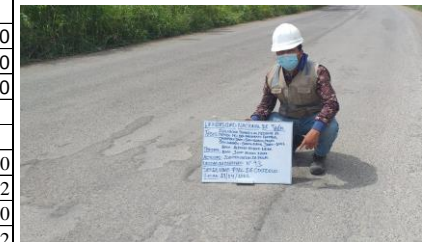
Daño	Severidad	Cantidad parcial					Total	Densidad	Valor deducido
1	L	0.80	1.60	3.70	2.00	1.00	9.10	4.13%	24.00
9	L	1.20	0.90	2.60	1.70		6.40	2.90%	2.00
13	M	1.00	1.00	1.00	1.00		4.00	1.81%	41.00
VALOR TOTAL DE DEDUCCIÓN									67.00
Numero de valores deducidos > 2 (q) :									2
TOTAL VD = Valor deducido mas alto (HDV) :									41.00
Numero admisible de deducidos (max):									6.42

Nº	VALORES DEDUCIDOS					VDT	q	VDC	
1	41	24				65	2	49.00	
2	41	2				43	1	43.00	
MAXIMO VALOR DE DEDUCCIÓN CORREGIDO-VDC									
						49.00			
PCI =100-MáxVDC						51			
							CONDICIÓN DEL PAVIMENTO	PCI	51
								REGULAR

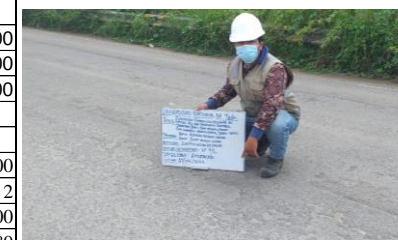
Daño	Severidad	Cantidad parcial					Total	Densidad	Valor deducido
1	L	2.00	2.30	1.80	2.90	1.00	10.00	4.54%	26.00
2	L	0.60	2.00	1.80	1.40	0.50	6.30	2.86%	1.00
7	L	2.50	3.10	1.70	0.80	0.50	8.60	3.90%	3.00

MAXIMO VALOR DE DEDUCCIÓN CORREGIDO-VDC	28.00	CONDICIÓN DEL PAVIMENTO	PCI	72
PCI =100-MáxVDC	72		MUY BUENO

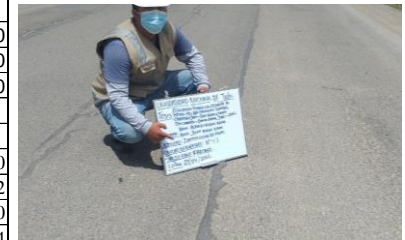
Daño	Severidad	Cantidad parcial					Total	Densidad	Valor deducido
2	L	1.60	2.40	1.00	3.10	2.30	10.40	4.72%	1.00
7	M	4.00	1.80	3.20	3.80		12.80	5.80%	10.00
13	L	1.00	1.00	1.00	1.00	1.00	5.00	2.27%	32.00

Nº	VALORES DEDUCIDOS					VDT	q	VDC
1	32	10				42	2	32.00
1	31	2				33	1	33.00

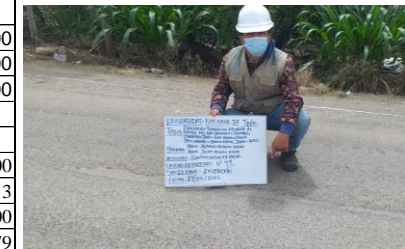
Daño	Severidad	Cantidad parcial					Total	Densidad	Valor deducido
1	M	1.80	3.50	1.90	2.00	1.00	10.20	4.63%	37.00
7	L	3.80	1.60	1.20	2.80		9.40	4.26%	4.00
13	M	1.00	1.00	1.00			3.00	1.36%	35.00
VALOR TOTAL DE DEDUCCIÓN									76.00
Numero de valores deducidos > 2 (q) :									3
TOTAL VD = Valor deducido mas alto (HDVi) :									37.00
Numero admisible de deducidos (max):									6.79

MAXIMO VALOR DE DEDUCCIÓN CORREGIDO-VDC		53.00	CONDICIÓN DEL PAVIMENTO	PCI	47
PCI =100-MáxVDC		47		REGULAR

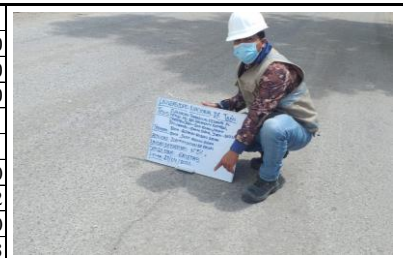
Daño	Severidad	Cantidad parcial						Total	Densidad	Valor deducido
2	L	1.35	0.80	2.10	1.50	1.00	6.75	3.06%	1.00	
7	L	2.00	1.63	3.40	2.60		9.63	4.37%	4.00	
15	L	1.20	0.90	2.70	1.10	0.60	6.50	2.95%	18.00	
VALOR TOTAL DE DEDUCCIÓN									23.00	
Numero de valores deducidos > 2 (q) :									2	
TOTAL VD = Valor deducido mas alto (HDVi) :									18.00	
Numero admisible de deducidos (max):									8.53

MAXIMO VALOR DE DEDUCCIÓN CORREGIDO-VDC	20.00	CONDICIÓN DEL PAVIMENTO	PCI	80
PCI =100-MáxVDC	80		MUY BUENO

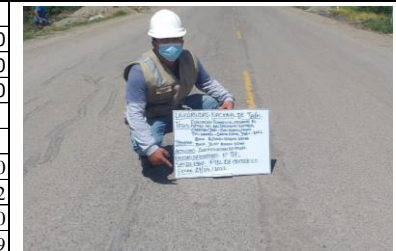
Daño	Severidad	Cantidad parcial					Total	Densidad	Valor deducido
2	L	1.60	2.10	2.50	3.40	1.30	10.90	4.94%	1.00
7	M	2.00	1.40	2.80	3.40	1.80	11.40	5.17%	11.00
13	M	1.00	1.00	1.00			3.00	1.36%	37.00

Nº	VALORES DEDUCIDOS					VDT	q	VDC
1	37	11				48	2	35.00
2	37	2				39	1	39.00

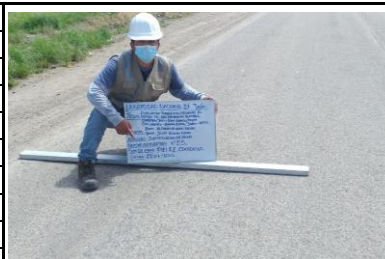
Daño	Severidad	Cantidad parcial					Total	Densidad	Valor deducido
1	L	2.10	3.60	2.60	1.90	2.90	13.10	5.94%	27.00
2	L	0.90	1.50	1.00	1.30	2.00	6.70	3.04%	1.00
7	L	0.80	1.10	1.80	1.90		5.60	2.54%	3.00
9	L	2.20	0.60	1.70	2.30		6.80	3.08%	2.00
VALOR TOTAL DE DEDUCCIÓN									33.00
Numero de valores deducidos > 2 (q) :									2
TOTAL VD = Valor deducido mas alto (HDVi) :									27.00
Numero admisible de deducidos (max):									7.70

Nº	VALORES DEDUCIDOS					VDT	q	VDC	
1	27	3				30	2	22.00	
2	27	2				29	1	29.00	
MAXIMO VALOR DE DEDUCCIÓN CORREGIDO-VDC									
PCI =100-MáxVDC						29.00	CONDICIÓN DEL PAVIMENTO	PCI	71
						71		MUY BUENO

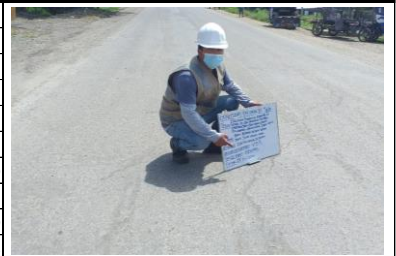
Daño	Severidad	Cantidad parcial						Total	Densidad	Valor deducido
1	L	2.30	0.80	1.80				4.90	2.22%	19.00
7	L	1.00	0.90	1.60	2.00			5.50	2.49%	3.00
15	L	1.90	1.80	1.30	2.10			7.10	3.22%	19.00
VALOR TOTAL DE DEDUCCIÓN										41.00
Numero de valores deducidos > 2 (q) :										3
TOTAL VD = Valor deducido mas alto (HDVi) :										19.00
Numero admisible de deducidos (max):										8.44

MAXIMO VALOR DE DEDUCCIÓN CORREGIDO-VDC				30.00	CONDICIÓN DEL PAVIMENTO	PCI	70
PCI =100-MáxVDC				70		BUENO

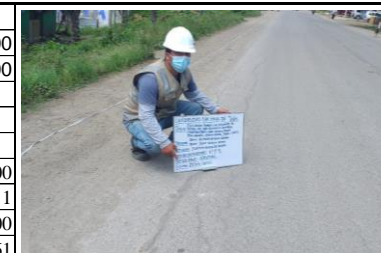
Daño	Severidad	Cantidad parcial						Total	Densidad	Valor deducido
1	L	3.10	2.50	3.00	1.60	1.00		11.20	5.08%	28.00
7	L	1.10	0.60	1.50	0.80			4.00	1.81%	2.00

Nº	VALORES DEDUCIDOS						VDT	q	VDC
1	28					28	1	28.00

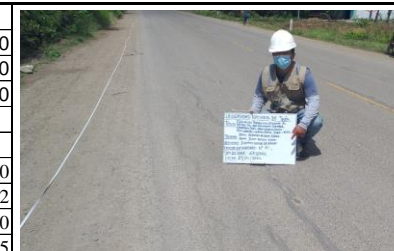
Daño	Severidad	Cantidad parcial						Total	Densidad	Valor deducido
1	L	2.00	1.30	1.80	0.90			6.00	2.72%	20.00
7	L	3.10	2.80	2.20	1.90	3.30		13.30	6.03%	4.00
9	L	2.50	1.40	2.10	3.60			9.60	4.35%	2.00

Nº	VALORES DEDUCIDOS						VDT	q	VDC
1	20	4					24	2	17.00
2	20	2					22	1	22.00

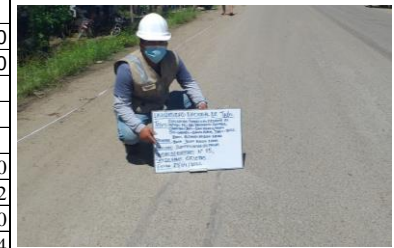
10. Fisuras long. y transversales	m									
Daño	Severidad	Cantidad parcial				Total	Densidad	Valor deducido		
1	M	1.20	0.90	2.00	1.60	1.00	6.70	3.04%	31.00	
7	L	1.50	0.60	2.50	1.30	0.60	6.50	2.95%	3.00	
VALOR TOTAL DE DEDUCCIÓN									34.00	
Numero de valores deducidos > 2 (q) :									2	
TOTAL VD = Valor deducido mas alto (HDVi) :									31.00	
Numero admisible de deducidos (max):									7.34	
Nº	VALORES DEDUCIDOS					VDT	q	VDC		
1	31	3				34	2	26.00		
2	31	2				33	1	33.00		
MAXIMO VALOR DE DEDUCCIÓN CORREGIDO-VDC						33.00	CONDICIÓN DEL PAVIMENTO		PCI	67
PCI =100-MáxVDC						67			BUENO

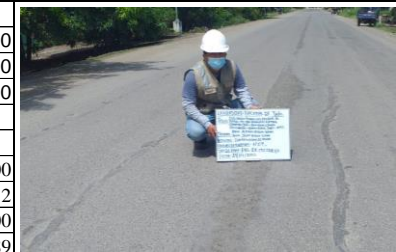
Daño	Severidad	Cantidad parcial					Total	Densidad	Valor deducido
1	L	2.00	1.30	1.80	2.90	1.80	9.80	4.44%	25.00
2	L	2.10	1.50	3.20	2.80	2.50	12.10	5.49%	1.00
7	L	3.00	2.70	2.10	1.90	3.10	12.80	5.80%	3.00

MAXIMO VALOR DE DEDUCCIÓN CORREGIDO-VDC	27.00	CONDICIÓN DEL PAVIMENTO	PCI	73
PCI =100-MáxVDC	73

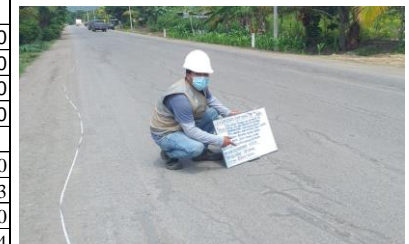
Daño	Severidad	Cantidad parcial						Total	Densidad	Valor deducido
1	L	2.80	1.90	2.20	1.20	3.00		11.10	5.03%	27.00
2	L	0.60	2.00	1.80	1.40	0.50		6.30	2.86%	1.00
6	M	2.10	1.50	3.20	2.80	3.50		13.10	5.94%	10.00
13	L	1.00	1.00	1.00	1.00	1.00		5.00	2.27%	31.00

Nº	VALORES DEDUCIDOS				VDT	q	VDC
1	31	27	10		68	3	44.00
2	31	27	2		60	2	45.00
3	31	2	2		35	1	35.00

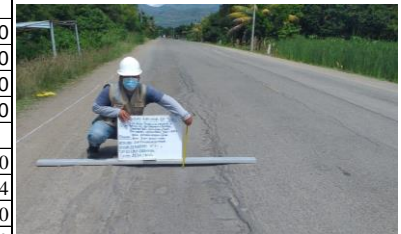
Daño	Severidad	Cantidad parcial					Total	Densidad	Valor deducido
1	L	2.10	1.70	3.30	2.80		9.90	4.49%	25.00
7	L	2.80	1.90	2.20	1.20		8.10	3.67%	3.00
9	M	3.60	1.20	2.80	0.70	2.10	10.40	4.72%	5.00
11	L	0.80	1.20	2.30	3.40		7.70	3.49%	8.00

VALOR TOTAL DE DEDUCCIÓN	41.00
Numero de valores deducidos > 2 (q) :	4
TOTAL VD = Valor deducido mas alto (HDVi) :	25.00
Numero admisible de deducidos (max):	7.89

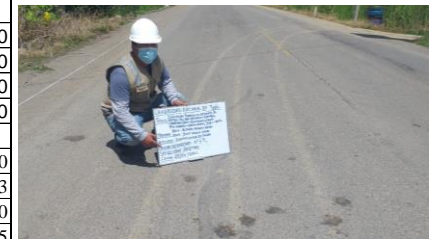
Daño	Severidad	Cantidad parcial						Total	Densidad	Valor deducido
2	L	2.10	1.50	1.70	1.00	0.60		6.90	3.13%	1.00
7	L	3.50	2.10	1.65	1.20	1.40		9.85	4.47%	3.00
9	M	0.80	1.20	2.30	3.40			7.70	3.49%	5.00
13	L	1.00	1.00	1.00	1.00	1.00	1.00	6.00	2.72%	33.00
VALOR TOTAL DE DEDUCCIÓN										42.00
Numero de valores deducidos > 2 (q) :										3
TOTAL VD = Valor deducido mas alto (HDVi) :										33.00
Numero admisible de deducidos (max):										7.15

Nº	VALORES DEDUCIDOS						VDT	q	VDC	
1	33	5	3				41	3	25.00	
2	33	5	2				40	2	30.00	
3	33	2	2				37	1	37.00	
MAXIMO VALOR DE DEDUCCIÓN CORREGIDO-VDC										37.00
PCI =100-MáxVDC										63
CONDICIÓN DEL PAVIMENTO								PCI BUENO		63

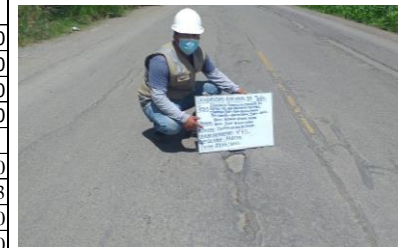
Daño	Severidad	Cantidad parcial						Total	Densidad	Valor deducido
1	L	1.20	2.00	1.60	2.20			7.00	3.17%	21.00
2	L	2.90	1.50	1.00	1.30	2.00		8.70	3.95%	1.00
7	M	2.80	1.20	2.30	3.40			9.70	4.40%	10.00
13	L	1.00	1.00	1.00	1.00			4.00	1.81%	26.00

Nº	VALORES DEDUCIDOS				VDT	q	VDC
1	26	21	10		57	3	36.00
2	26	21	2		49	2	36.00
3	26	2	2		30	1	30.00

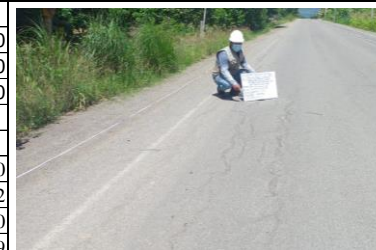
Nº	VALORES DEDUCIDOS						VDT	q	VDC
1	25	10				35	2	26.00	
2	25	2				27	1	27.00

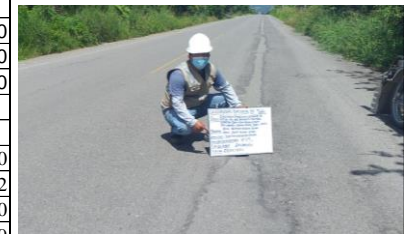
Nº	VALORES DEDUCIDOS					VDT	q	VDC
1	25	4				29	2	21.00
2	25	2				27	1	27.00
MAXIMO VALOR DE DEDUCCIÓN CORREGIDO-VDC						27.00		
PCI =100-MáxVDC						73		
CONDICIÓN DEL PAVIMENTO							PCI	73
							MUY BUENO

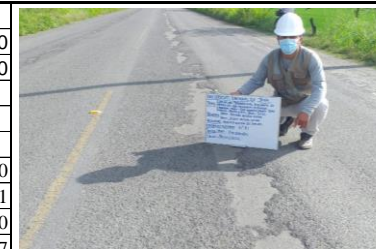
Daño	Severidad	Cantidad parcial					Total	Densidad	Valor deducido
2	L	2.10	1.80	3.20	1.60	0.80	9.50	4.31%	1.00
7	M	1.80	3.70	3.20	2.70	4.30	15.70	7.12%	11.00

Numero de valores deducidos > 2 (q) :	1
TOTAL VD = Valor deducido mas alto (HDVi) :	11.00
Numero admisible de deducidos (max):	9.17

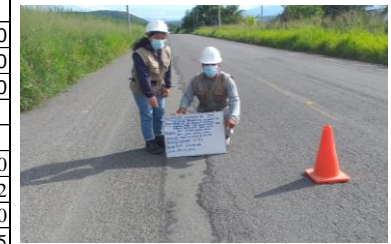
10. Fisuras long. y transversales	m								
Daño	Severidad	Cantidad parcial					Total	Densidad	Valor deducido
2	L	1.00	1.60	2.30	0.90	2.50	8.30	3.76%	1.00
7	L	2.80	2.60	1.40	1.90	3.00	11.70	5.31%	4.00
11	M	1.70	1.40	2.20	1.00	4.00	10.30	4.67%	20.00
VALOR TOTAL DE DEDUCCIÓN									25.00
Numero de valores deducidos > 2 (q) :									2
TOTAL VD = Valor deducido mas alto (HDVi) :									20.00
Numero admisible de deducidos (max):									8.35
Nº	VALORES DEDUCIDOS					VDT	q	VDC	
1	20	4				24	2	17.00	
2	20	2				22	1	22.00	
MAXIMO VALOR DE DEDUCCIÓN CORREGIDO-VDC						22.00	CONDICIÓN DEL PAVIMENTO		PCI
PCI =100-MáxVDC						78			MUY BUENO
									78

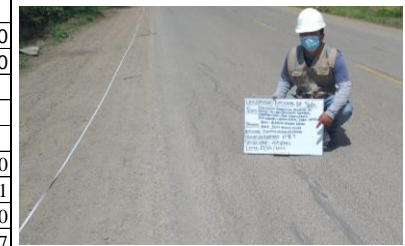
Daño	Severidad	Cantidad parcial						Total	Densidad	Valor deducido
2	L	2.10	1.60	2.90	1.90			8.50	3.85%	1.00
7	M	3.20	1.50	2.10	1.90	1.00		9.70	4.40%	10.00
VALOR TOTAL DE DEDUCCIÓN										11.00
Numero de valores deducidos > 2 (q) :										1
TOTAL VD = Valor deducido mas alto (HDVi) :										10.00
Numero admisible de deducidos (max):										9.27

Nº	VALORES DEDUCIDOS						VDT	q	VDC
1	10						10	1	10.00
MAXIMO VALOR DE DEDUCCIÓN CORREGIDO-VDC							10.00	CONDICIÓN DEL PAVIMENTO	
PCI =100-MáxVDC							90	PCI	
								EXCELENTE

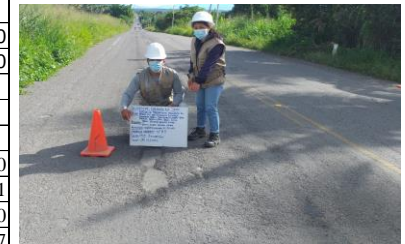
Daño	Severidad	Cantidad parcial						Total	Densidad	Valor deducido
2	L	3.50	1.90	2.10	1.60	1.20		10.30	4.67%	1.00
7	M	1.60	2.10	4.40	3.70	2.80		14.60	6.62%	11.00

MAXIMO VALOR DE DEDUCCIÓN CORREGIDO-VDC	11.00	CONDICIÓN DEL PAVIMENTO	PCI	89
PCI =100-MáxVDC	89		EXCELENTE

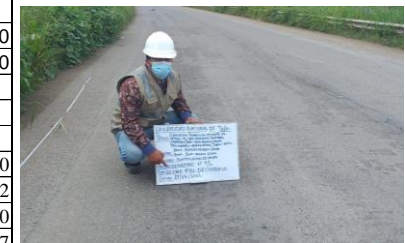
Daño	Severidad	Cantidad parcial					Total	Densidad	Valor deducido
2	M	2.00	3.30	0.90	1.50	1.20	8.90	4.04%	9.00
7	M	1.60	2.40	1.30	2.10	1.00	8.40	3.81%	10.00

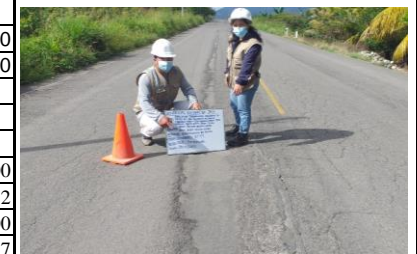
10. Fisuras long. y transversales	m								
Daño	Severidad	Cantidad parcial				Total	Densidad	Valor deducido	
2	M	2.40	2.20	3.70	2.50	4.10	14.90	6.76%	10.00
7	M	2.10	2.60	3.80	2.90	2.50	13.90	6.30%	11.00
VALOR TOTAL DE DEDUCCIÓN									21.00
Numero de valores deducidos > 2 (q) :									2
TOTAL VD = Valor deducido mas alto (HDVi) :									11.00
Numero admisible de deducidos (max):									9.17
Nº	VALORES DEDUCIDOS				VDI	q	VDC		
1	11	10			21	2	16.00		
2	11	2			13	1	13.00		
MAXIMO VALOR DE DEDUCCIÓN CORREGIDO-VDC					16.00	CONDICIÓN DEL PAVIMENTO		PCI	84
PCI =100-MáxVDC					84			MUY BUENO

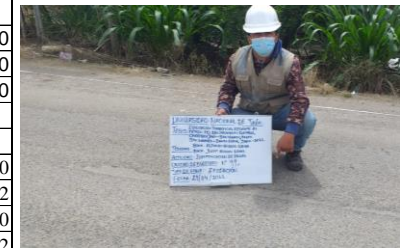
Daño	Severidad	Cantidad parcial					Total	Densidad	Valor deducido
7	L	2.30	1.60	1.20	1.70	2.50	9.30	4.22%	3.00
9	L	2.20	1.40	1.70	3.10	1.00	9.40	4.26%	2.00
13	M	1.00	1.00	1.00	1.00		4.00	1.81%	41.00
VALOR TOTAL DE DEDUCCIÓN									46.00
Numero de valores deducidos > 2 (q) :									2
TOTAL VD = Valor deducido mas alto (HDVi) :									41.00
Numero admisible de deducidos (max):									6.42

Nº	VALORES DEDUCIDOS					VDT	q	VDC
1	41	3				44	2	32.00
2	41	2				43	1	43.00
MAXIMO VALOR DE DEDUCCIÓN CORREGIDO-VDC								
						43.00	CONDICIÓN DEL PAVIMENTO	
PCI =100-MáxVDC						57	PCI	
							BUENO

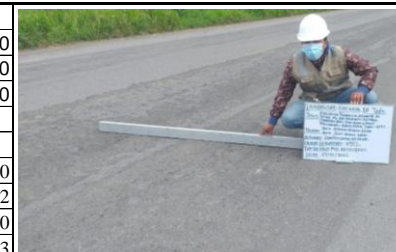
10. Fisuras long. y transversales	m									
Daño	Severidad	Cantidad parcial						Total	Densidad	Valor deducido
2	L	1.00	2.00	3.60	2.40	1.10		10.10	4.58%	1.00
7	L	2.60	1.90	1.60	1.10	3.50		10.70	4.85%	4.00
13	M	1.00	1.00					2.00	0.91%	30.00
VALOR TOTAL DE DEDUCCIÓN										35.00
Numero de valores deducidos > 2 (q) :										2
TOTAL VD = Valor deducido mas alto (HDVi) :										30.00
Numero admisible de deducidos (max):										7.43
N°	VALORES DEDUCIDOS						VDT	q	VDC	
1	30	4					34	2	25.00	
2	30	2					32	1	30.00	
MAXIMO VALOR DE DEDUCCIÓN CORREGIDO-VDC										30.00
PCI =100-MáxVDC										70
CONDICIÓN DEL PAVIMENTO								PCI		70
								BUENO

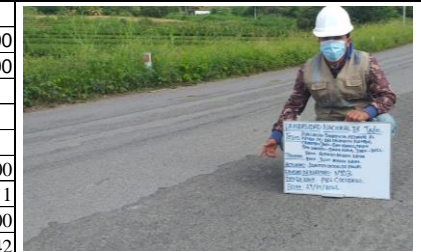
Daño	Severidad	Cantidad parcial						Total	Densidad	Valor deducido
2	L	1.90	2.80	1.50	1.80			8.00	3.63%	1.00
13	M	1.00	1.00	1.00	1.00			4.00	1.81%	41.00

Nº	VALORES DEDUCIDOS						VDT	q	VDC
1	41					41	1	41.00

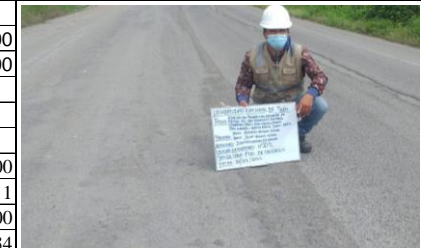
Daño	Severidad	Cantidad parcial						Total	Densidad	Valor deducido
1	M	1.20	2.40	1.10	1.60			6.30	2.86%	31.00
2	L	2.10	1.70	2.50	1.30	1.00		8.60	3.90%	1.00

Nº	VALORES DEDUCIDOS						VDT	q	VDC
1	31						31	1	31.00

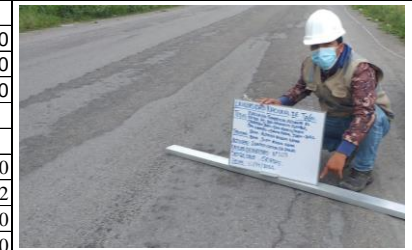
Daño	Severidad	Cantidad parcial					Total	Densidad	Valor deducido
2	L	0.60	0.70	1.00	0.90	1.20	4.40	2.00%	1.00
7	L	1.00	2.90	1.70	2.40	3.30	11.30	5.12%	4.00
13	L	1.00	1.00	1.00	1.00		4.00	1.81%	27.00
VALOR TOTAL DE DEDUCCIÓN									32.00
Numero de valores deducidos > 2 (q) :									2
TOTAL VD = Valor deducido mas alto (HDVi) :									27.00
Numero admisible de deducidos (max):									7.70

Nº	VALORES DEDUCIDOS					VDT	q	VDC
1	27	4				31	2	23.00
2	27	2				29	1	29.00
MAXIMO VALOR DE DEDUCCIÓN CORREGIDO-VDC						29.00	CONDICIÓN DEL PAVIMENTO	
PCI =100-MáxVDC						71	PCI	
							MUY BUENO

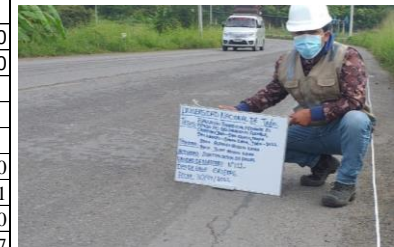
Daño	Severidad	Cantidad parcial						Total	Densidad	Valor deducido
2	L	1.50	1.70	3.20	1.80			8.20	3.72%	1.00
7	M	2.30	1.80	2.00	1.90	3.30		11.30	5.12%	10.00

Nº	VALORES DEDUCIDOS						VDT	q	VDC
1	10						10	1	10.00

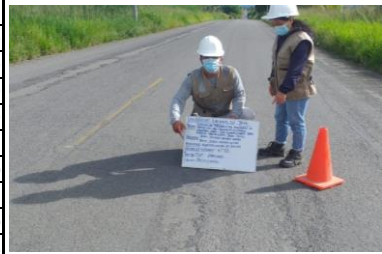
9. Desnivel carril-berma	m	19. Desprendimiento de agregados	m2				
10. Fisuras long. y transversales	m						
Daño	Severidad	Cantidad parcial	Total Densidad Valor deducido				
2	L	1.90 2.00 1.80 2.10	7.80 3.54% 1.00				
4	M	1.40 1.60 2.00 1.30 0.80	7.10 3.22% 22.00				
7	L	0.60 1.40 3.40 0.90	6.30 2.86% 2.00				
9	L	1.60 0.90 2.10 1.00 2.30	7.90 3.58% 2.00				
VALOR TOTAL DE DEDUCCIÓN			27.00				
Numero de valores deducidos > 2 (q) :			1				
TOTAL VD = Valor deducido mas alto (HDVi) :			22.00				
Numero admisible de deducidos (max):			8.16				
Nº	VALORES DEDUCIDOS				VDT	q	VDC
1	22				22	1	22.00
MAXIMO VALOR DE DEDUCCIÓN CORREGIDO-VDC				22.00	CONDICIÓN DEL PAVIMENTO		PCI
PCI =100-MáxVDC				78			MUY BUENO

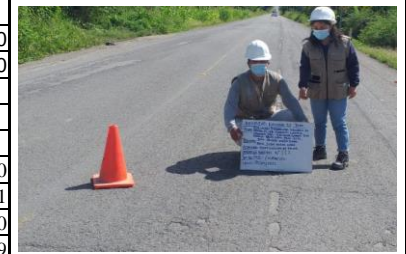
Daño	Severidad	Cantidad parcial					Total	Densidad	Valor deducido
2	L	0.60	1.20	0.80	2.00	1.00	5.60	2.54%	1.00
4	M	2.60	3.30	1.20	2.80		9.90	4.49%	25.00
VALOR TOTAL DE DEDUCCIÓN									26.00
Numero de valores deducidos > 2 (q) :									1
TOTAL VD = Valor deducido mas alto (HDVi) :									25.00
Numero admisible de deducidos (max):									7.89

Nº	VALORES DEDUCIDOS					VDT	q	VDC
1	25					25	1	25.00
MAXIMO VALOR DE DEDUCCIÓN CORREGIDO-VDC						25.00	CONDICIÓN DEL PAVIMENTO	
PCI =100-MáxVDC						75		
						PCI		75
						MUY BUENO

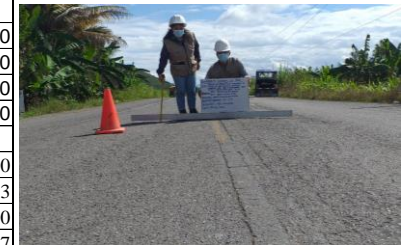
Daño	Severidad	Cantidad parcial						Total	Densidad	Valor deducido
2	L	0.80	1.00	1.20	1.50	2.30		6.80	3.08%	1.00
4	L	1.40	1.70	0.50	2.20	3.10		8.90	4.04%	10.00
7	L	0.60	2.30	1.30	0.90	2.50		7.60	3.45%	3.00
13	L	1.00	1.00	1.00	1.00	1.00	1.00	6.00	2.72%	35.00
VALOR TOTAL DE DEDUCCIÓN										49.00
Numero de valores deducidos > 2 (q) :										3
TOTAL VD = Valor deducido mas alto (HDVi) :										35.00
Numero admisible de deducidos (max):										6.97

Nº	VALORES DEDUCIDOS						VDT	q	VDC	
1	35	10	3				48	3	30.00	
2	35	10	2				47	2	35.00	
3	35	2	2				39	1	39.00	
MAXIMO VALOR DE DEDUCCIÓN CORREGIDO-VDC						39.00	CONDICIÓN DEL PAVIMENTO		PCI	61
PCI =100-MáxVDC						61			BUENO

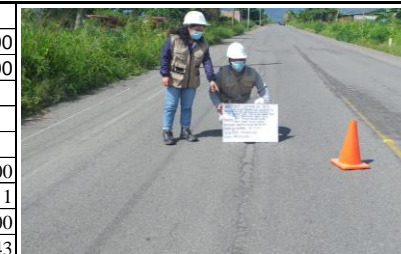
Daño	Severidad	Cantidad parcial						Total	Densidad	Valor deducido
1	M	0.80	2.00	1.40	1.90			6.10	2.77%	30.00
7	L	1.40	1.90	2.10	0.90			6.30	2.86%	2.00
VALOR TOTAL DE DEDUCCIÓN										32.00
Numero de valores deducidos > 2 (q) :										1
TOTAL VD = Valor deducido mas alto (HDVi) :										30.00
Numero admisible de deducidos (max):										7.43

Nº	VALORES DEDUCIDOS						VDT	q	VDC	
1	30						30	1	30.00	
MAXIMO VALOR DE DEDUCCIÓN CORREGIDO-VDC							30.00			
PCI =100-MáxVDC							70			
							CONDICIÓN DEL PAVIMENTO		PCI	70
									BUENO

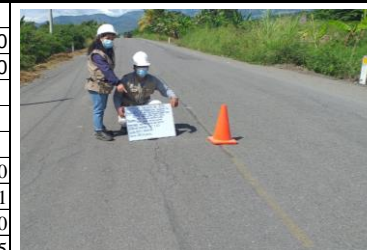
Daño	Severidad	Cantidad parcial					Total	Densidad	Valor deducido
4	M	1.70	1.30	2.10			5.10	2.31%	20.00
7	L	2.20	0.50	1.70	1.00	1.40	6.80	3.08%	2.00
VALOR TOTAL DE DEDUCCIÓN									22.00
Numero de valores deducidos > 2 (q) :									1
TOTAL VD = Valor deducido mas alto (HDVi) :									20.00
Numero admisible de deducidos (max):									8.35

N°	VALORES DEDUCIDOS					VDT	q	VDC
1	20					20	1	20.00
MAXIMO VALOR DE DEDUCCIÓN CORREGIDO-VDC						20.00		
PCI =100-MáxVDC						80		
CONDICIÓN DEL PAVIMENTO							PCI	80
							MUY BUENO

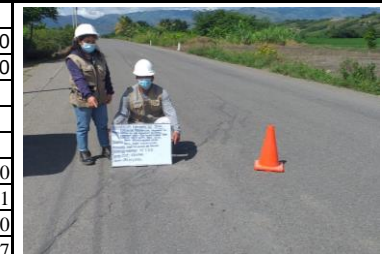
9. Desnivel carril-berma	m	19. Desprendimiento de agregados	m2					
10. Fisuras long. y transversales	m							
Daño	Severidad	Cantidad parcial				Total	Densidad	Valor deducido
1	M	3.00	2.60	1.20	1.70	8.50	3.85%	35.00
7	L	0.60	1.00	0.90	1.30	4.30	1.95%	2.00
VALOR TOTAL DE DEDUCCIÓN								37.00
Numero de valores deducidos > 2 (q) :								1
TOTAL VD = Valor deducido mas alto (HDV) :								35.00
Numero admisible de deducidos (max):								6.97
Nº	VALORES DEDUCIDOS					VDT	q	VDC
1	35					35	1	35.00
MAXIMO VALOR DE DEDUCCIÓN CORREGIDO-VDC						35.00		
PCI =100-MáxVDC						65	CONDICIÓN DEL PAVIMENTO	PCI
							BUENO	65

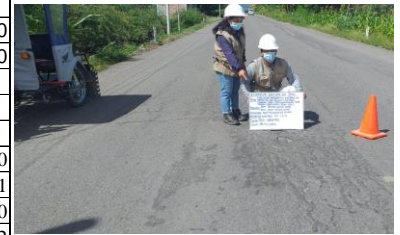
Daño	Severidad	Cantidad parcial					Total	Densidad	Valor deducido
2	L	2.50	0.80	1.90	3.50		8.70	3.95%	1.00
7	L	1.30	2.50	1.00	4.80	1.20	10.80	4.90%	5.00
VALOR TOTAL DE DEDUCCIÓN									6.00
Numero de valores deducidos > 2 (q) :									1
TOTAL VD = Valor deducido mas alto (HDVi) :									5.00
Numero admisible de deducidos (max):									9.72

MAXIMO VALOR DE DEDUCCIÓN CORREGIDO-VDC	5.00	CONDICIÓN DEL PAVIMENTO	PCI	95
PCI =100-MáxVDC	95

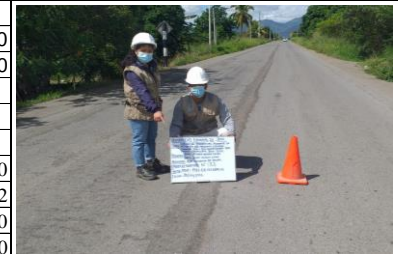
N°	VALORES DEDUCIDOS					VDT	q	VDC
1	27	8				35	2	26.00
2	27	2				29	1	29.00

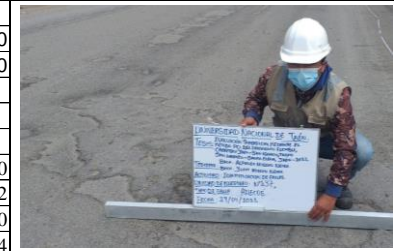
Daño	Severidad	Cantidad parcial					Total	Densidad	Valor deducido
1	M	0.50	1.70	2.00	0.60	2.10	6.90	3.13%	31.00
7	L	0.90	1.10	0.70	1.60	0.90	5.20	2.36%	3.00
VALOR TOTAL DE DEDUCCIÓN									34.00
Numero de valores deducidos > 2 (q) :									2
TOTAL VD = Valor deducido mas alto (HDVi) :									31.00
Numero admisible de deducidos (max):									7.34

Nº	VALORES DEDUCIDOS					VDT	q	VDC
1	31	3				34	2	25.00
2	31	2				33	1	33.00
MAXIMO VALOR DE DEDUCCIÓN CORREGIDO-VDC						33.00	CONDICIÓN DEL PAVIMENTO	
PCI =100-MáxVDC						67	PCI	
							BUENO

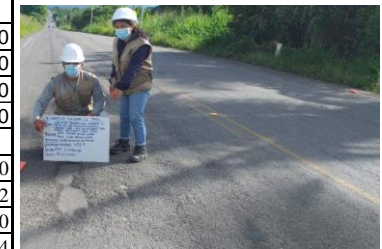
Daño	Severidad	Cantidad parcial					Total	Densidad	Valor deducido
1	M	1.20	0.70	2.40	2.50	0.80	7.60	3.45%	32.00
2	L	2.30	1.50	1.90	1.00		6.70	3.04%	1.00
7	L	1.00	2.40	1.60	2.10		7.10	3.22%	3.00
9	L	1.50	1.80	2.30	1.10	0.80	7.50	3.40%	2.00
VALOR TOTAL DE DEDUCCIÓN									38.00
Numero de valores deducidos > 2 (q) :									2
TOTAL VD = Valor deducido mas alto (HDVi) :									32.00
Numero admisible de deducidos (max):									7.24

Nº	VALORES DEDUCIDOS					VDT	q	VDC
1	32	3				35	2	26.00
2	32	2				34	1	34.00

MAXIMO VALOR DE DEDUCCIÓN CORREGIDO-VDC		34.00	CONDICIÓN DEL PAVIMENTO	PCI	66
PCI =100-MáxVDC		66		BUENO

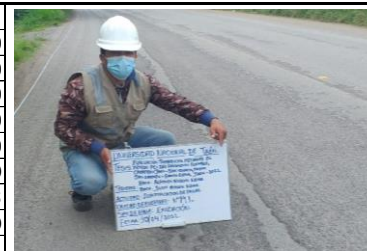
Daño	Severidad	Cantidad parcial					Total	Densidad	Valor deducido
1	L	2.00	2.00	1.60	1.00	2.30	8.90	4.04%	25.00
2	L	0.90	1.80	2.50	0.60	2.30	8.10	3.67%	1.00
7	L	1.60	2.10	3.40			7.10	3.22%	3.00
9	L	1.00	2.00	1.60	2.40		7.00	3.17%	2.00
13	L	1.00	1.00	1.00	1.00	1.00	5.00	2.27%	31.00
VALOR TOTAL DE DEDUCCIÓN									62.00
Numero de valores deducidos > 2 (q) :									3
TOTAL VD = Valor deducido mas alto (HDVi) :									31.00
Numero admisible de deducidos (max):									7.34

Nº	VALORES DEDUCIDOS				VDT	q	VDC
1	31	25	3		59	3	37.00
2	31	25	2		58	2	43.00
3	31	2	2		35	1	35.00
MAXIMO VALOR DE DEDUCCIÓN CORREGIDO-VDC					43.00	CONDICIÓN DEL PAVIMENTO	
PCI =100-MáxVDC					57	PCI	
						BUENO

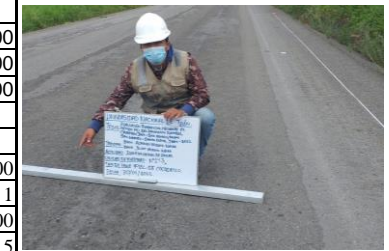
Daño	Severidad	Cantidad parcial					Total	Densidad	Valor deducido
1	M	1.90	1.30	2.30	0.80	1.40	7.70	3.49%	33.00
2	L	1.60	2.20	1.20	2.70		7.70	3.49%	1.00
7	L	1.40	1.10	2.00	0.90	2.20	7.60	3.45%	2.00
VALOR TOTAL DE DEDUCCIÓN									36.00
Numero de valores deducidos > 2 (q) :									1
TOTAL VD = Valor deducido mas alto (HDVi) :									33.00
Numero admisible de deducidos (max):									7.15

Nº	VALORES DEDUCIDOS					VDT	q	VDC
1	33					33	1	33.00
MAXIMO VALOR DE DEDUCCIÓN CORREGIDO-VDC						33.00	CONDICIÓN DEL PAVIMENTO	
PCI =100-MáxVDC						67		
							PCI	
							BUENO

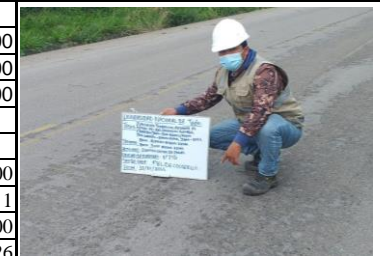
10. Fisuras long. y transversales	m																
Daño	Severidad	Cantidad parcial						Total	Densidad	Valor deducido							
1	L	0.80	1.90	2.10	3.20			8.00	3.63%	21.00							
2	L	2.30	1.30	1.20	2.50			7.30	3.31%	1.00							
7	L	0.90	1.70	2.10	1.30	2.10		8.10	3.67%	2.00							
VALOR TOTAL DE DEDUCCIÓN											24.00						
Numero de valores deducidos > 2 (q) :											1						
TOTAL VD = Valor deducido mas alto (HDVi) :											21.00						
Numero admisible de deducidos (max):											8.26						
Nº	VALORES DEDUCIDOS						VDT	q	VDC								
1	21						21	1	21.00								
MAXIMO VALOR DE DEDUCCIÓN CORREGIDO-VDC											21.00		CONDICIÓN DEL PAVIMENTO		PCI		79
PCI =100-MáxVDC											79				MUY BUENO

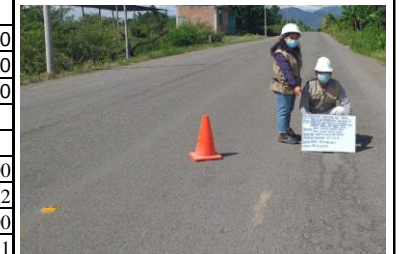
10. Fisuras long. y transversales	m								
Daño	Severidad	Cantidad parcial					Total	Densidad	Valor deducido
2	L	2.30	1.20	0.60	0.90	1.00	6.00	2.72%	1.00
7	L	1.00	2.00	1.70	2.20		6.90	3.13%	3.00
9	L	2.10	0.70	1.90	1.00	2.20	7.90	3.58%	3.00
VALOR TOTAL DE DEDUCCIÓN									7.00
Numero de valores deducidos > 2 (q) :									2
TOTAL VD = Valor deducido mas alto (HDVi) :									3.00
Numero admisible de deducidos (max):									9.91
Nº	VALORES DEDUCIDOS						VDT	q	VDC
1	3	3				6	2	4.00	
2	3	2				5	1	5.00	
MAXIMO VALOR DE DEDUCCIÓN CORREGIDO-VDC									5.00
PCI =100-MáxVDC									95
CONDICIÓN DEL PAVIMENTO								PCI	95
EXCELENTE

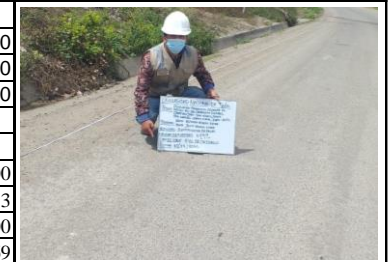
Daño	Severidad	Cantidad parcial						Total	Densidad	Valor deducido
1	M	1.20	1.00	3.70	1.10	2.30	9.30	4.22%	38.00	
4	L	1.20	2.40	1.50	2.60	1.00	8.70	3.95%	9.00	
7	L	0.80	1.20	2.00	1.80	2.50	8.30	3.76%	3.00	
VALOR TOTAL DE DEDUCCIÓN									50.00	
Numero de valores deducidos > 2 (q) :									3	
TOTAL VD = Valor deducido mas alto (HDV) :									38.00	
Numero admisible de deducidos (max):									6.69

N°	VALORES DEDUCIDOS						VDT	q	VDC
1	38	9	3				50	3	32.00
2	38	9	2				49	2	36.00
3	38	2	2				42	1	42.00

MAXIMO VALOR DE DEDUCCIÓN CORREGIDO-VDC	42.00	CONDICIÓN DEL PAVIMENTO	PCI	58
PCI =100-MáxVDC	58		BUENO

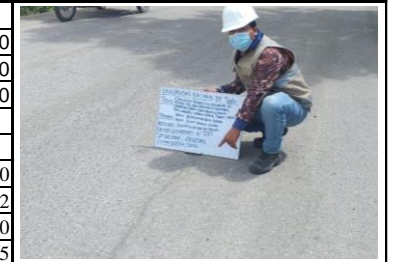
10. Fisuras long. y transversales				m												
Daño	Severidad	Cantidad parcial						Total	Densidad	Valor deducido						
1	M	2.40	1.20	1.10	0.60	1.90		7.20	3.27%	33.00						
7	L	1.80	2.40	1.20	1.90	2.60		9.90	4.49%	3.00						
9	L	0.90	0.80	1.50	1.80			5.00	2.27%	2.00						
VALOR TOTAL DE DEDUCCIÓN										38.00						
Numero de valores deducidos > 2 (q) :										2						
TOTAL VD = Valor deducido mas alto (HDV) :										33.00						
Numero admisible de deducidos (max):										7.15						
Nº	VALORES DEDUCIDOS						VDT	q	VDC							
1	33	3					36	2	27.00							
2	33	2					35	1	35.00							
MAXIMO VALOR DE DEDUCCIÓN CORREGIDO-VDC										35.00		CONDICIÓN DEL PAVIMENTO		PCI		65
PCI =100-MáxVDC										65

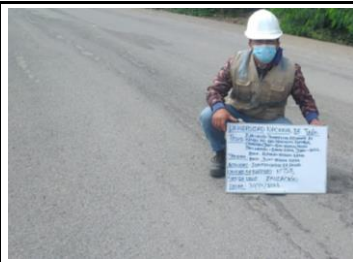
Daño	Severidad	Cantidad parcial						Total	Densidad	Valor deducido
2	L	2.40	1.70	2.30	2.00			8.40	3.81%	1.00
4	L	3.90	2.40	3.00	1.40	1.00		11.70	5.31%	10.00
7	M	2.00	1.80	1.30	2.10	2.60		9.80	4.44%	10.00
VALOR TOTAL DE DEDUCCIÓN										21.00
Numero de valores deducidos > 2 (q) :										2
TOTAL VD = Valor deducido mas alto (HDV) :										10.00
Numero admisible de deducidos (max):										9.27

Nº	VALORES DEDUCIDOS						VDT	q	VDC
1	10	10					20	2	15.00
2	10	2					12	1	12.00

MAXIMO VALOR DE DEDUCCIÓN CORREGIDO-VDC		15.00	CONDICIÓN DEL PAVIMENTO	PCI	85
PCI =100-MáxVDC		85		MUY BUENO

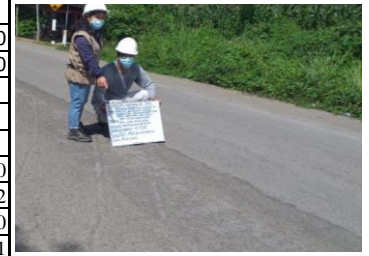
10. Fisuras long. y transversales		m											
Daño	Severidad	Cantidad parcial					Total	Densidad	Valor deducido				
4	M	2.50	1.60	2.40	4.00		10.50	4.76%	28.00				
7	L	1.00	2.00	1.90	2.60	3.00	10.50	4.76%	3.00				
VALOR TOTAL DE DEDUCCIÓN											31.00		
Numero de valores deducidos > 2 (q) :											2		
TOTAL VD = Valor deducido mas alto (HDVi) :											28.00		
Numero admisible de deducidos (max):											7.61		
Nº	VALORES DEDUCIDOS					VDT	q	VDC					
1	28	3				31	2	23.00					
2	28	2				30	1	30.00					
MAXIMO VALOR DE DEDUCCIÓN CORREGIDO-VDC						30.00	CONDICIÓN DEL PAVIMENTO				PCI	70	
PCI =100-MáxVDC						70					BUENO

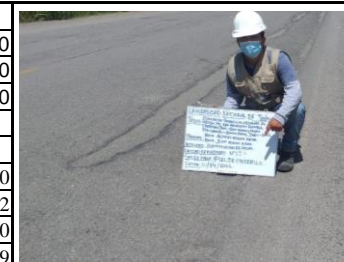
10. Fisuras long. y transversales	m											
Daño	Severidad	Cantidad parcial					Total	Densidad	Valor deducido			
1	L	2.10	1.60	1.50	3.10	0.80	9.10	4.13%	25.00			
7	L	3.30	3.20	2.10	1.80	1.00	11.40	5.17%	3.00			
9	L	2.00	1.60	3.50	2.30		9.40	4.26%	2.00			
VALOR TOTAL DE DEDUCCIÓN										30.00		
Numero de valores deducidos > 2 (q) :										2		
TOTAL VD = Valor deducido mas alto (HDVi) :										25.00		
Numero admisible de deducidos (max):										7.89		
Nº	VALORES DEDUCIDOS					VDT	q	VDC				
1	25	3				28	2	20.00				
2	25	2				27	1	27.00				
MAXIMO VALOR DE DEDUCCIÓN CORREGIDO-VDC						27.00		CONDICIÓN DEL PAVIMENTO		PCI		73
PCI =100-MáxVDC						73				MUY BUENO

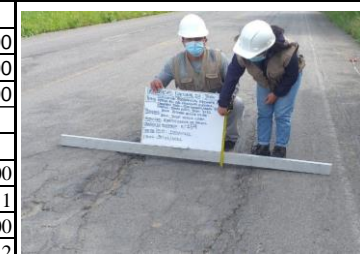
Daño	Severidad	Cantidad parcial						Total	Densidad	Valor deducido
1	M	2.90	1.00	1.80	2.90	3.50		12.10	7.52%	41.00
2	L	3.50	2.80	3.50				9.80	6.09%	1.00
7	L	0.80	1.20	1.80	0.90	1.90		6.60	4.10%	2.00
VALOR TOTAL DE DEDUCCIÓN										44.00
Numero de valores deducidos > 2 (q) :										1
TOTAL VD = Valor deducido mas alto (HDV) :										41.00
Numero admisible de deducidos (max):										6.42

Nº	VALORES DEDUCIDOS						VDT	q	VDC
1	41					41	1	41.00

MAXIMO VALOR DE DEDUCCIÓN CORREGIDO-VDC	41.00	CONDICIÓN DEL PAVIMENTO	PCI	59
PCI =100-MáxVDC	59		BUENO

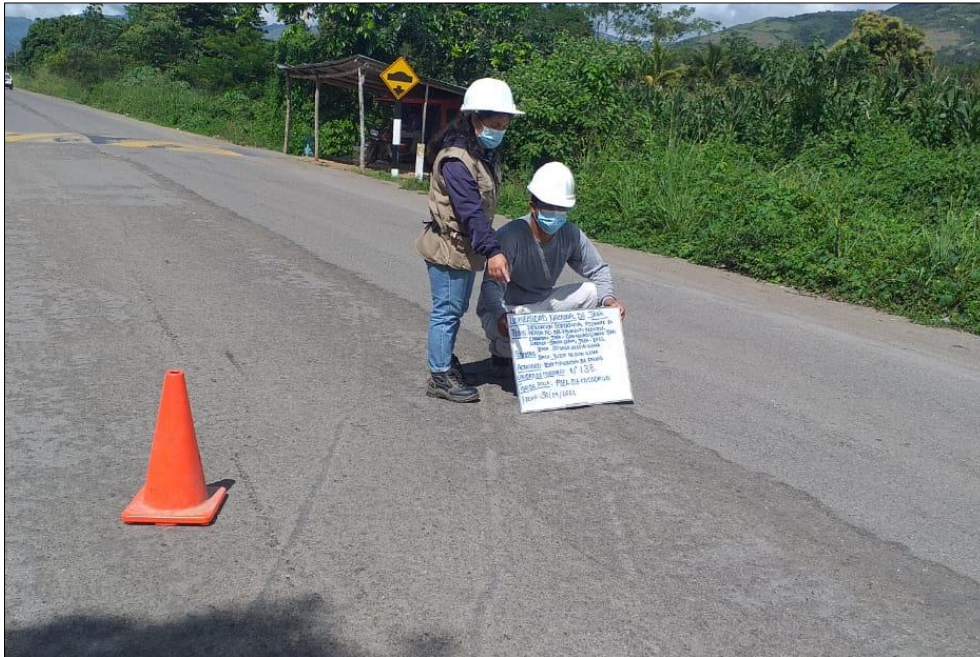
Figura 43

Identificación de daño conocido como piel de cocodrilo en unidad de muestreo N° 135

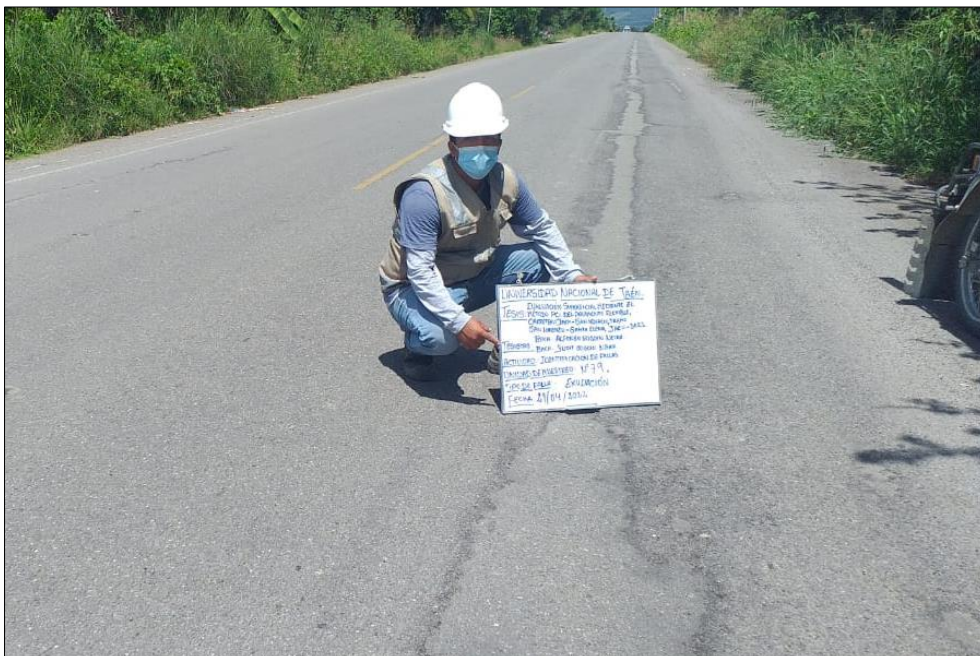
Figura 44

Identificación de daño conocido como exudación en unidad de muestreo N° 79

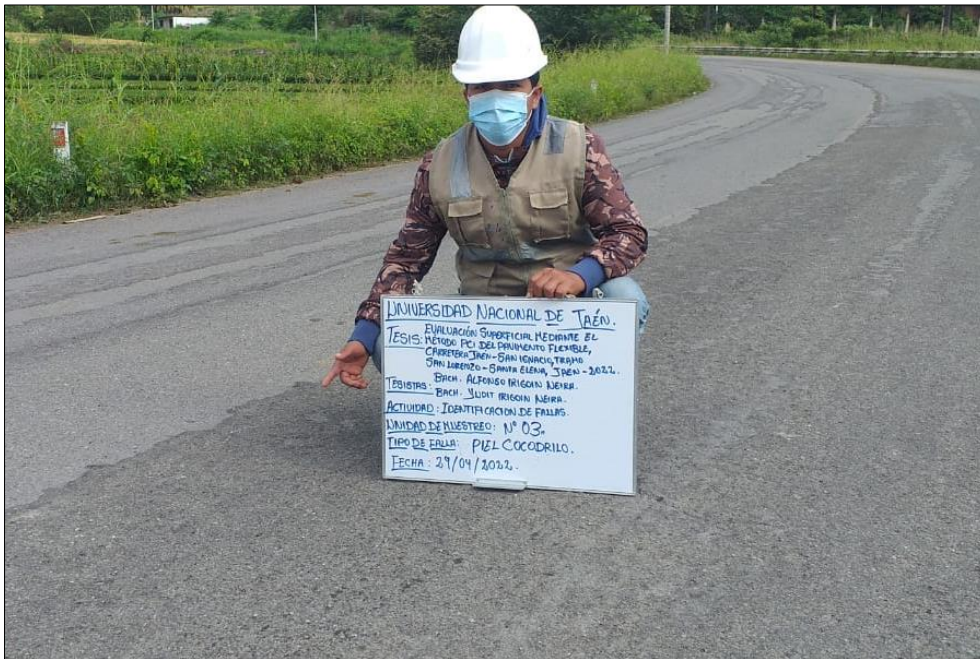
Figura 45

Identificación de daño conocido como piel de cocodrilo en unidad de muestreo N° 03

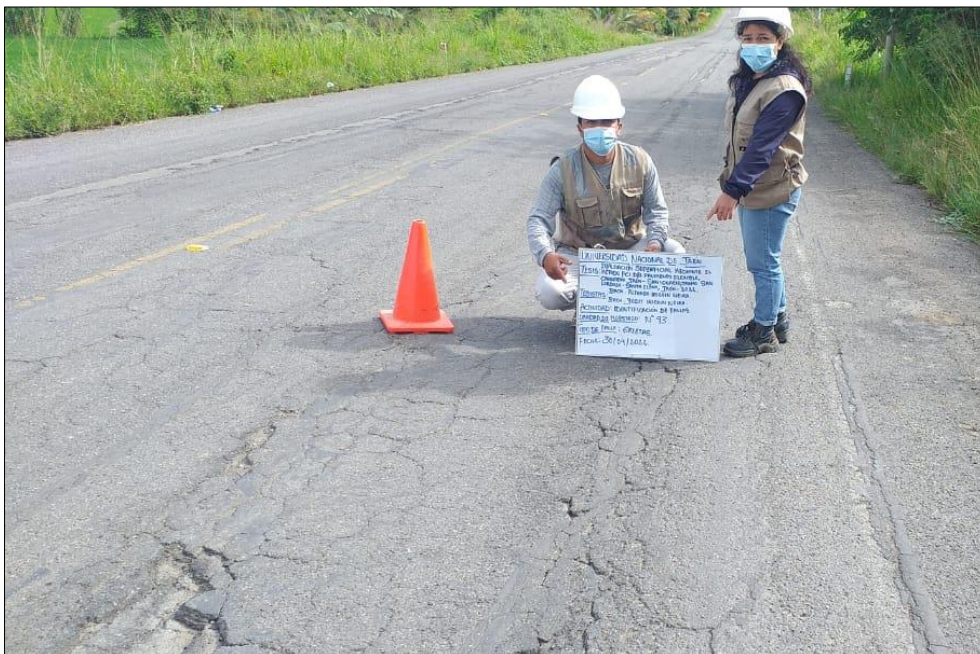
Figura 46

Identificación de daño conocido como grietas en unidad de muestreo N° 93
