**Propuesta de reforzamiento estructural en casona de adobe de dos pisos**

**TRABAJO DE INVESTIGACIÓN PARA OPTAR EL GRADO ACADÉMICO DE  
BACHILLER EN INGENIERÍA CIVIL AMBIENTAL**

La casona perteneciente a la sociedad de la beneficencia, declarada también como patrimonio cultural colonial, se encuentra en muy mal estado de conservación, presentando diversas fallas y daños severos en su estructura, causados por la falta de mantenimiento por parte de sus propietarios y la falta de su reforzamiento para resistir las fuerzas del sismo, por ello necesita del reforzamiento de su estructura, para su mejor desempeño estructural durante el tiempo y ante cualquier evento sísmico, debido a la importancia de preservar los patrimonios históricos y culturales de nuestro país.

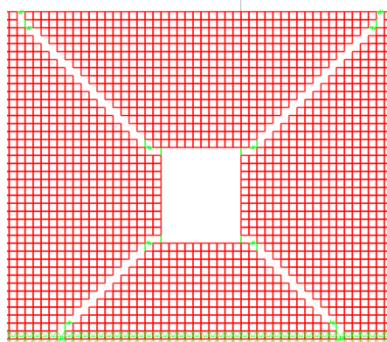
**Fig. 7.** Modelo en Sap2000 con elementos link

El modelo que se realizó presenta en los muros las configuraciones de los patrones de agrietamiento que se observaron en la inspección visual de la casona de adobe, que son iguales a los que usualmente se presentan en diversas investigaciones.

Al crear estas grietas en el modelo, significa que los muros se comportarán como bloques, según la grieta que los separe, es ahí donde los elementos “Shell”, que simulan los bloques rígidos, se unen entre sí a través de los extremos de los elementos “link” Fig. 7.

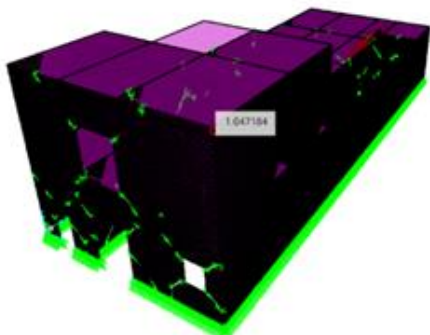
**Fig. 13.** Distribución de esfuerzos ante sismo dinámico en dirección X, en estructura con reforzamiento. Esfuerzo S23(Tn/m<sup>2</sup>) SAP2000

Como se observa en la Fig. 12 y Fig. 13, los esfuerzos ante sismo dinámico en dirección X y Y, disminuyen notablemente en más del 90%, obteniendo valores de esfuerzos máximos en

los muros de 1.05 Tn/m<sup>2</sup> con sismo dinámico en dirección X y 0.006 Tn/m<sup>2</sup> con sismo dinámico en dirección Y.

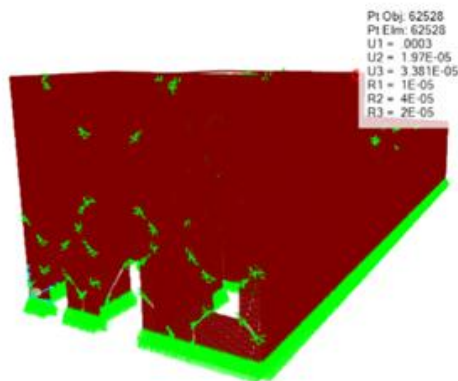
**Fig. 14.** Desplazamientos con sismo dinámico en dirección X, estructura con reforzamiento. Desplazamiento U1 y U2 (m) SAP2000

En la Fig. 14 y Fig. 15, se observa que los desplazamientos ya no son superiores al admisible, ahora se tienen valores de desplazamiento máximo con sismo dinámico en dirección X, desplazamientos en X de 0.003 m y en Y de 1.97E-05 m. Para los desplazamientos máximos

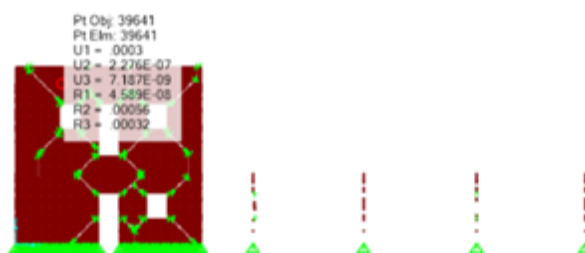
**Fig. 15.** Desplazamientos con sismo dinámico en dirección Y, estructura con reforzamiento. Desplazamiento U1 y U2 (m) SAP2000

con sismo dinámico en dirección Y, en x y y se tienen los desplazamientos máximos de 0.0003 m y 2.27E-07 m, respectivamente.
