Los estucos de la iglesia de los Santos Juanes de Valencia. La restauración en curso

El presente artículo expone los primeros resultados de la restauración escultórico-ornamental de los paramentos perimetrales de la nave central de la Iglesia de los Santos Juanes de Valencia, poniendo el foco en la intervención sobre los estucos y elementos escultóricos-ornamentales, obra de Giacomo Bertesi y Antonio Aliprandi.

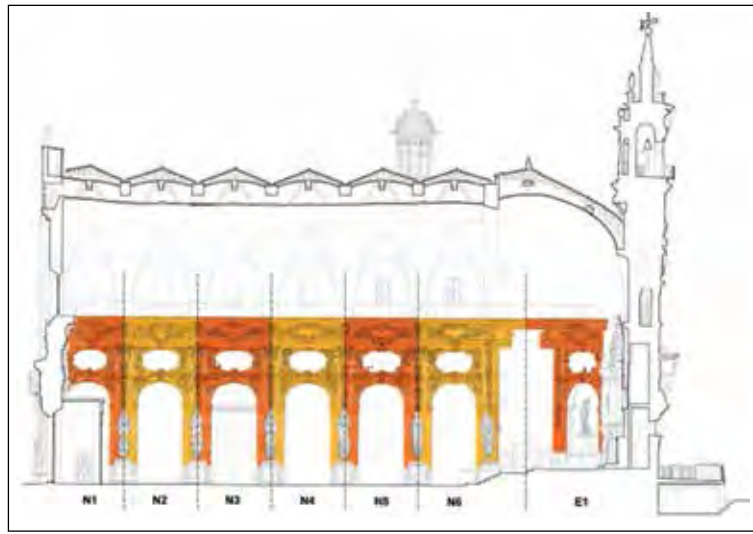
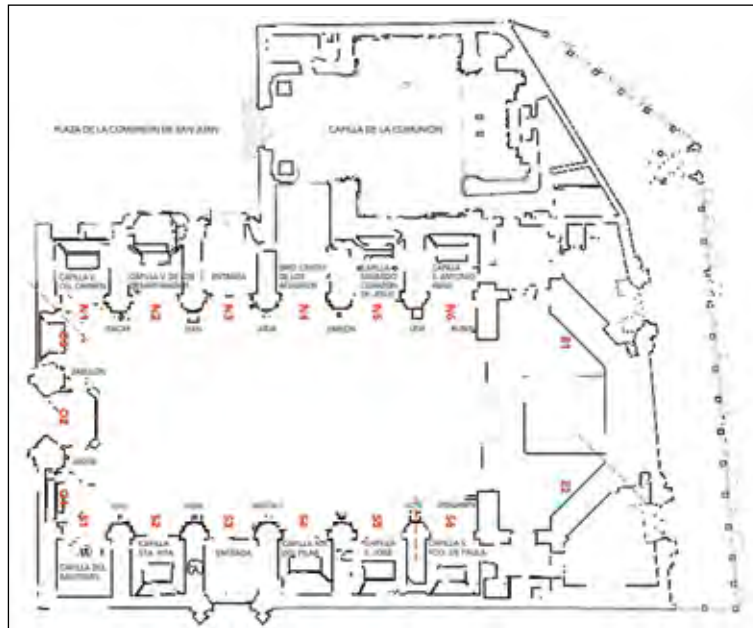
Este artículo se centra en la restauración de los módulos ornamentales de los paramentos perimetrales de la nave central, poniendo el foco en la intervención sobre los estucos tanto en superficies planas, como en elementos con relieve en cornisas, pilastras y decoraciones florales, así como sobre las esculturas de las Virtudes y las Tribus de Israel. Se exponen los resultados de investigación y los procesos de restauración llevados a cabo en los tres primeros módulos en los que se ha ejecutado la restauración, situados en el lado Norte (Fig. 1).

Fig. 1.- Planta y sección longitudinal con alzado interior Norte de la iglesia de los Santos Juanes, con indicación de los módulos ornamentales y del área de estucos intervenidos en esta primera fase.
