**PERÍCIA DA PONTE DE FERRO DE MORRETES (PR) COM AUXÍLIO DA
REPRESENTAÇÃO EM NUVEM DE PONTOS**

LAUDO DE VISOTRIA TÉCNICA DA PONTE DE FERRO DE MORRETES/PR

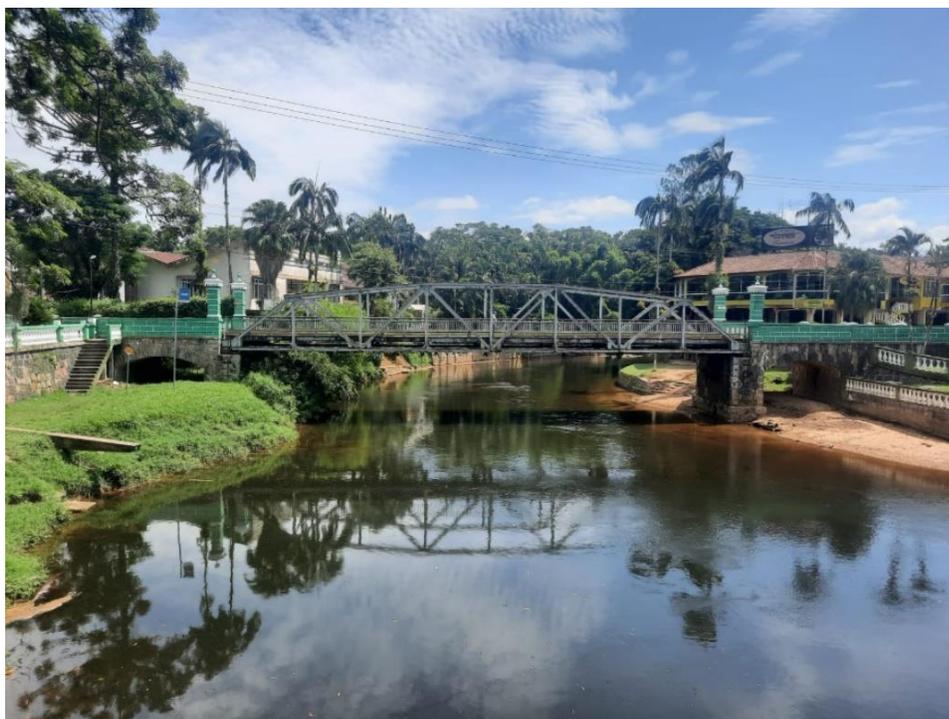
Inicialmente foi identificado que a obra foi construída em uma região plana, com um traçado tangente e travessia ortogonal ao Rio Nhundiaquara (Figura 9).

Figura 9 – Vista da lateral o objeto de estudo.

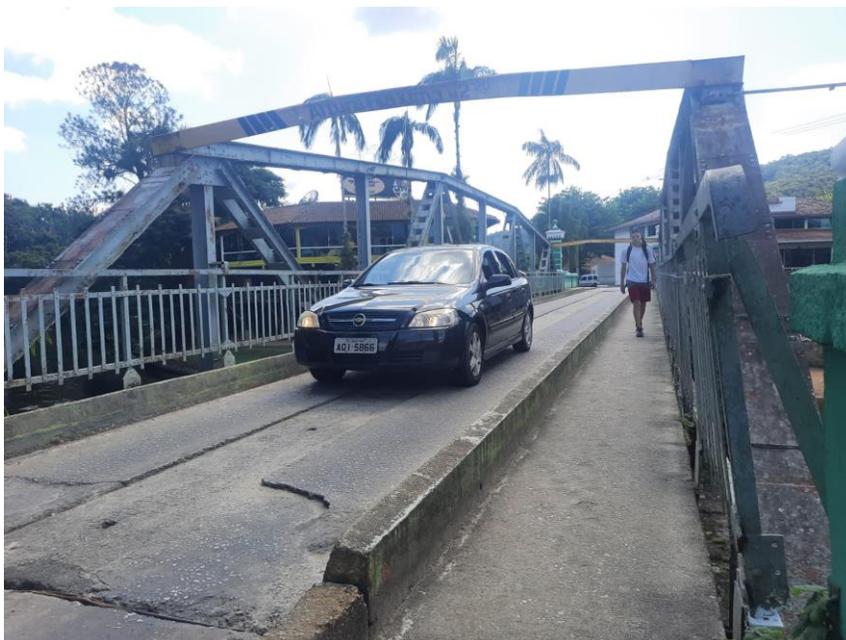
A estrutura possui apenas uma faixa para pista de rolamento e não possui acostamento, porém nas laterais há um espaço para o passeio de pedestres (Figura 10).

Figura 10 – Pista de rolamento e área de passeio.

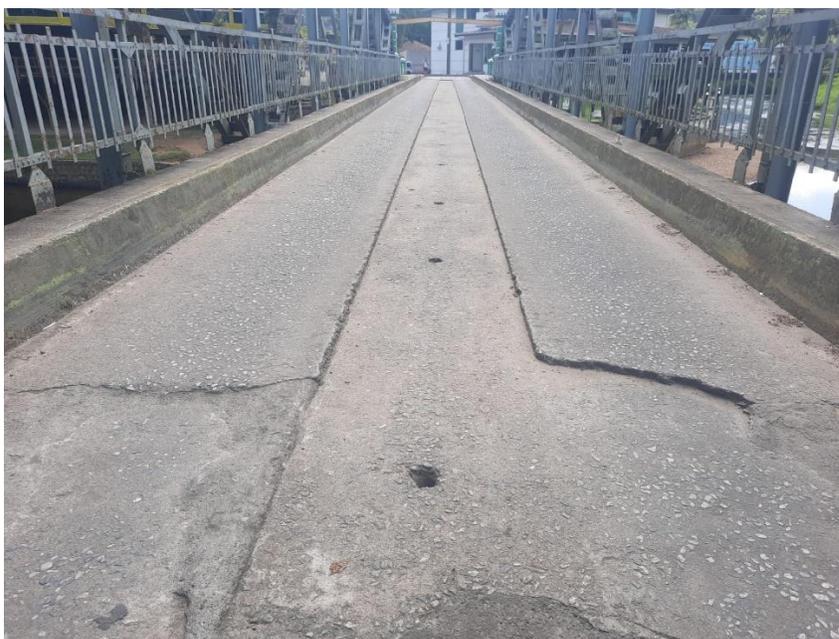
Ademais, o pavimento utilizado para a pista de rolamento é de concreto e foram dispostos alguns pingadores ao longo da pista com o objetivo de drenar a água acumulada pela chuva com se pode observar na Figura 11.

Figura 11 – Pingadores instalados ao longo da pista de rolamento.

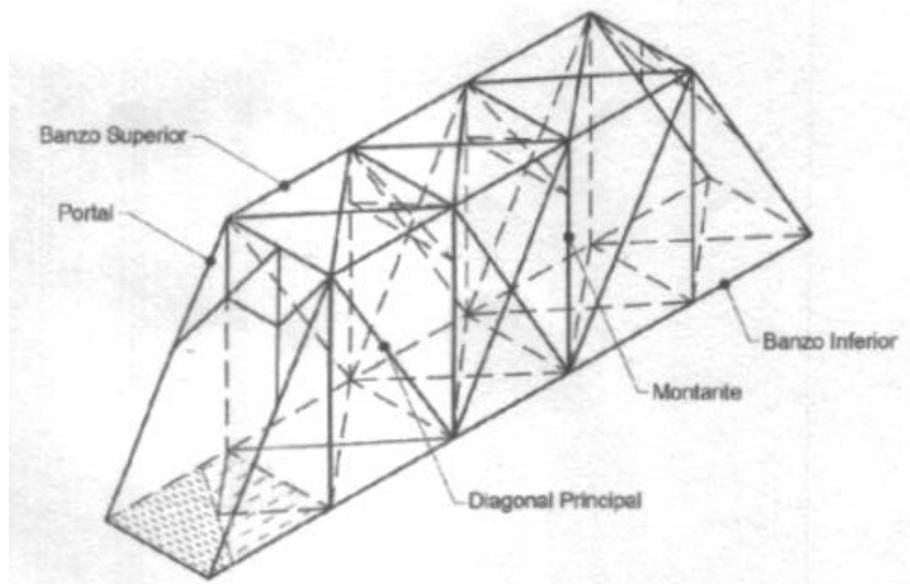
Após a identificação preliminar, foram verificados o estrado, a superestrutura e a infraestrutura dos encontros da ponte, bem como os aparelhos de deslocamento (Figura 13). O objetivo foi identificar o alinhamento e se havia deformações na seção dos tirantes.

Figura 13 – Esquema da estrutura da Ponte de Ferro.

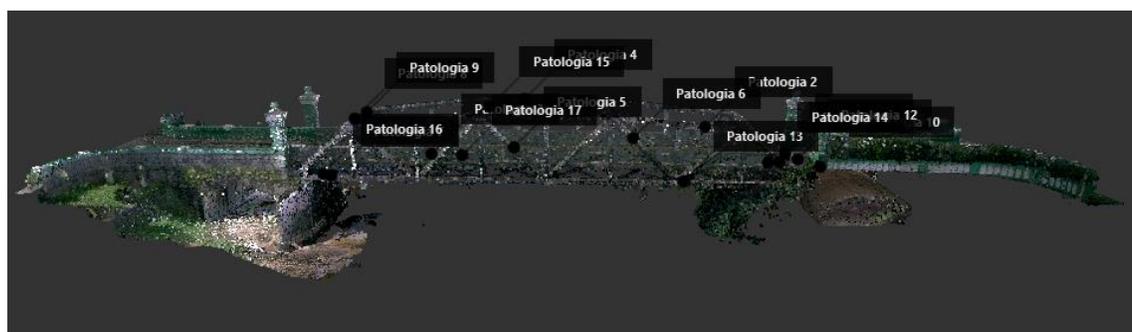
Por fim, o produto final obtido neste trabalho foi uma nuvem de pontos do objeto de estudo com as localizações das principais patologias, suas descrições e imagem para visualização das mesmas. Com a elaboração da nuvem de pontos, indicando precisamente a posição das diversas patologias encontradas na OAE, o profissional terá uma maior interatividade, facilitando o entendimento da real situação da estrutura e consequentemente compreender a evolução das patologias identificadas na ponte. Como demonstradas abaixo:

Figura 46 – Nuvem de pontos com a localização das patologias.

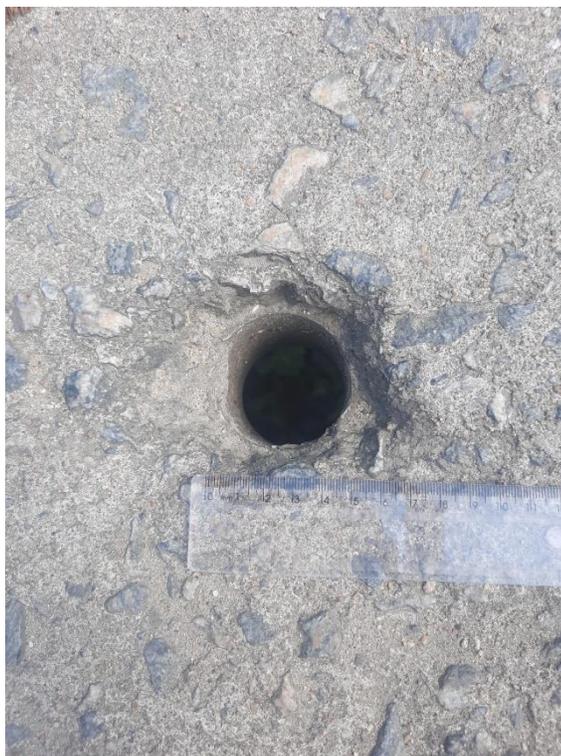
Figura 6 – Pingadores localizados na pista de rolamento.

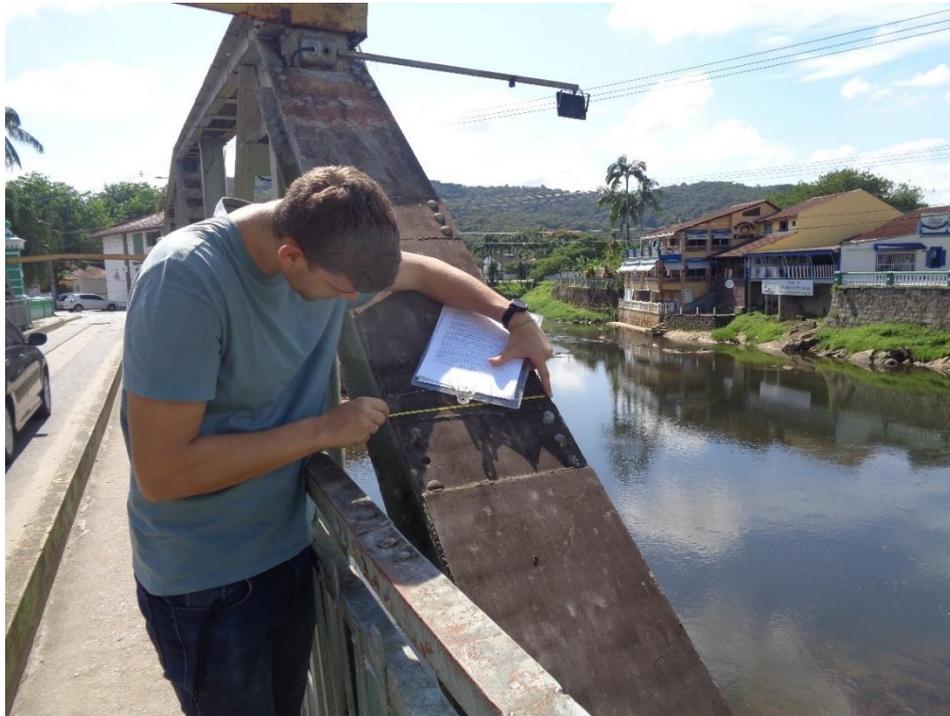
Figura 10 – Diagonal principal.

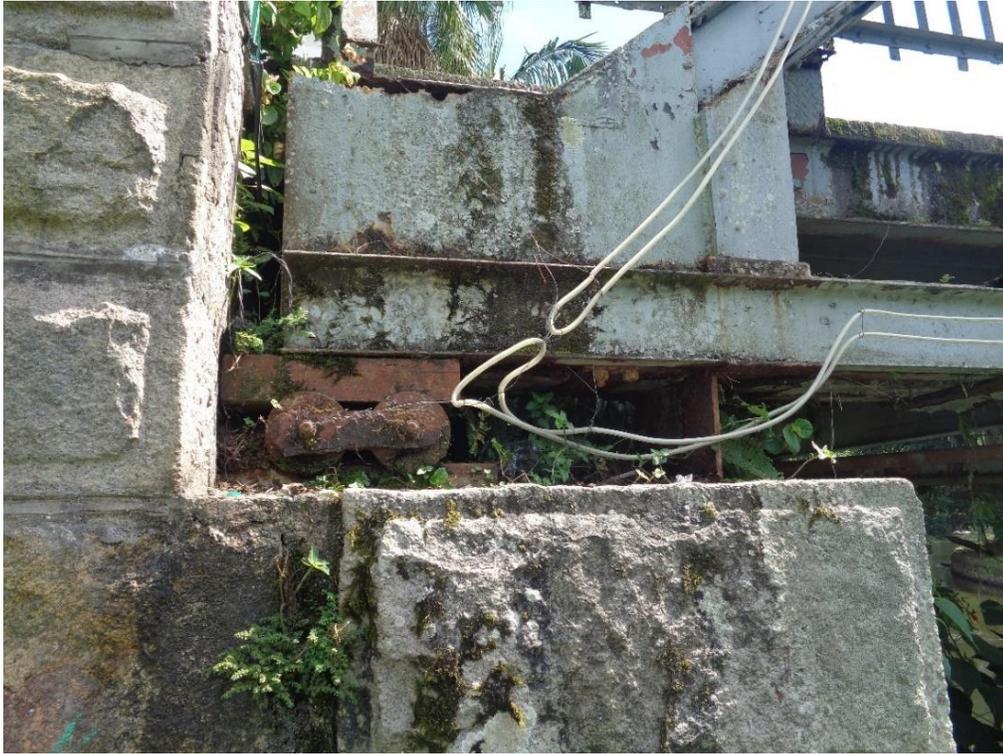
Figura 26 – Sistema de apoio da ponte após limpeza do local.
