**Cuantificación deterioro infraestructura vial de la Avenida Sur en la ciudad de Pereira,
Risaralda, Colombia.**

**Quantification of road infrastructure deterioration of Avenida Sur in the city of Pereira,
Risaralda, Colombia.**

Guillermo Junior Juliao Hernández ¹, José Andrés Giraldo Osuna², Cristhian Camilo
Amariles López ³

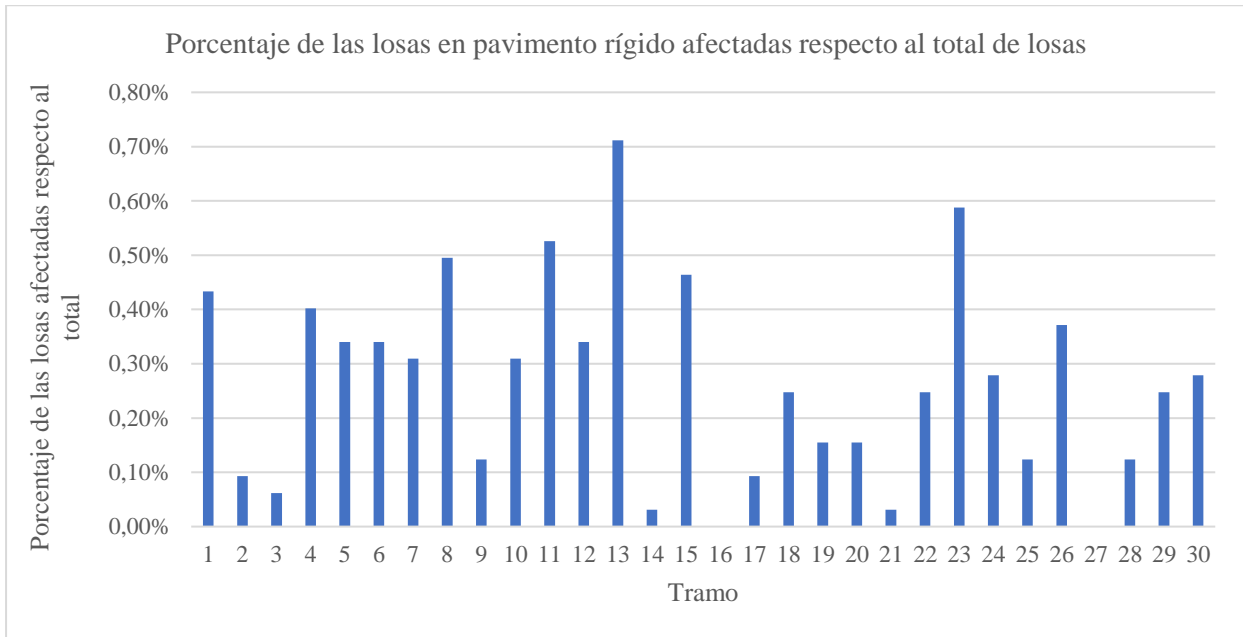
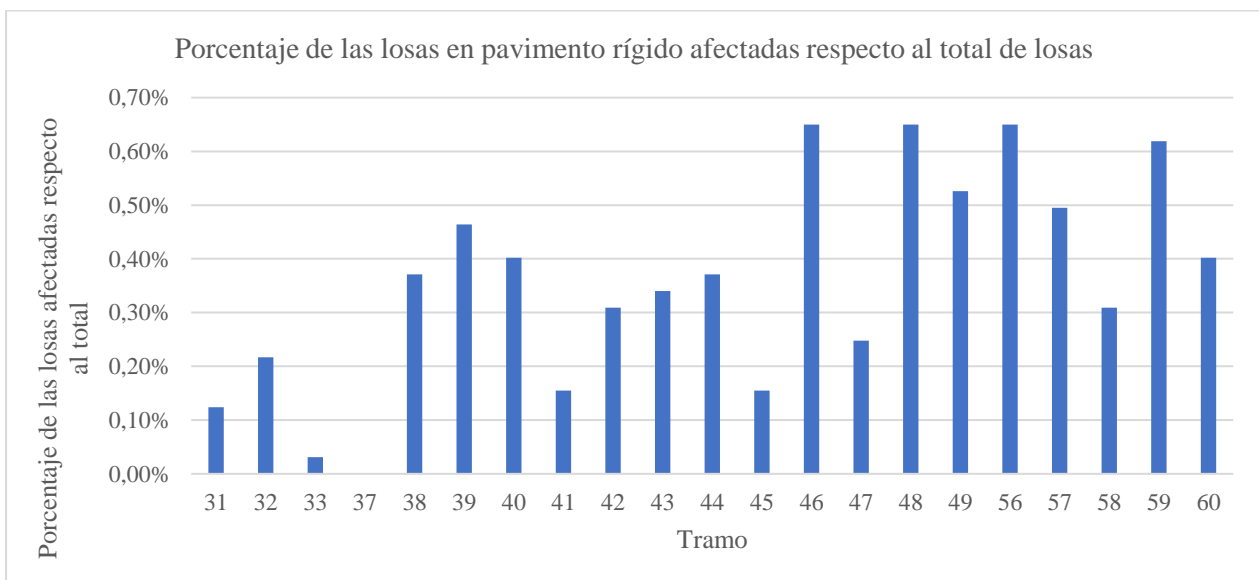
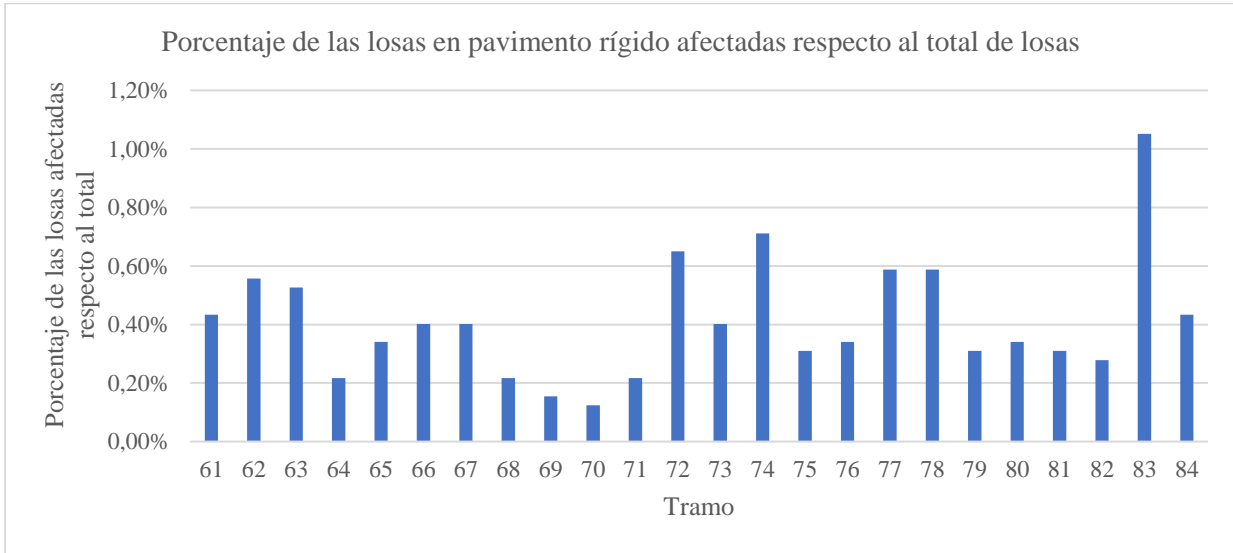
Porcentaje de losas afectadas respecto al total de losas en pavimento rígido, tramos 1 - 30

Porcentaje de losas afectadas respecto al total de losas en pavimento rígido, tramos 31 – 60

Porcentaje de losas afectadas respecto al total de losas en pavimento rígido, tramos 61 – 84

De las tres figuras, el tramo que presenta mayor cantidad de losas comprometidas es el 83 (K8+200 al K8+300), teniendo un porcentaje de afectación del 1,05% respecto al total de toda la carretera.

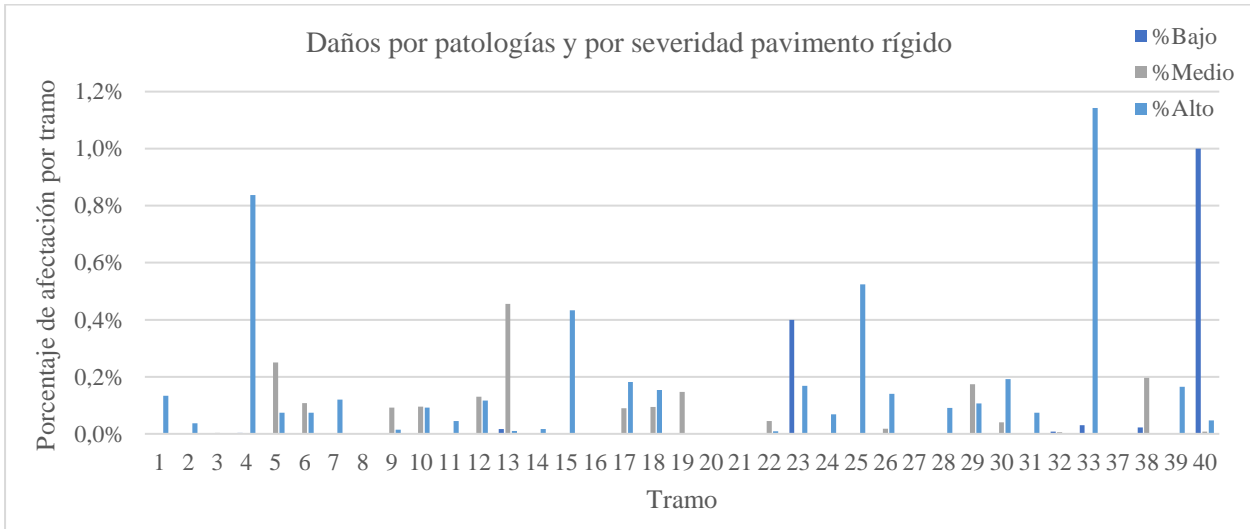
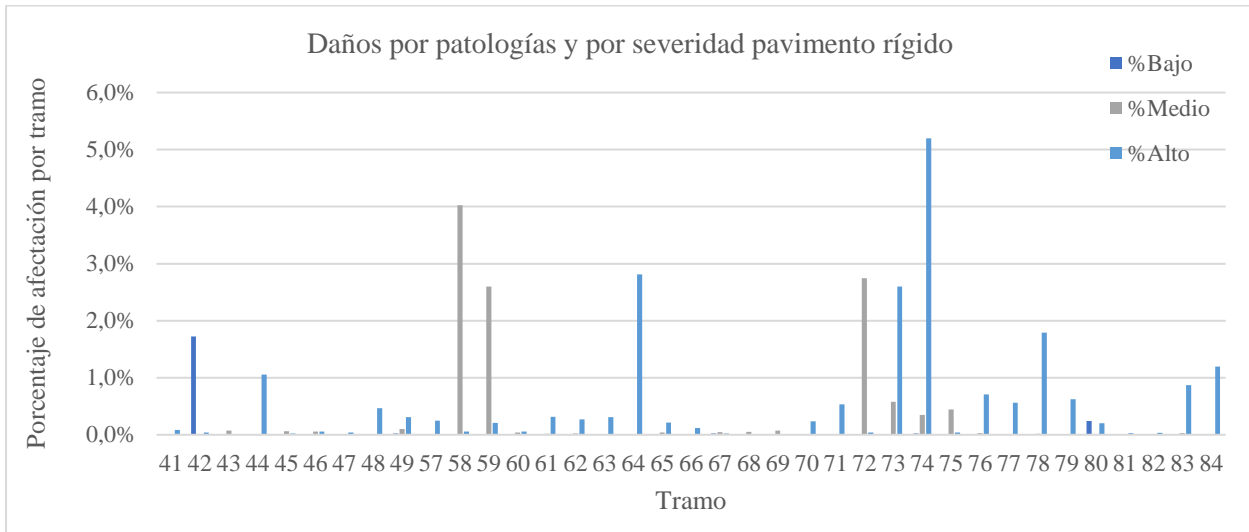
Daños por patologías y por severidad en pavimento rígido, tramos 1 – 40

Daños por patologías y por severidad en pavimento rígido, tramos 41 – 84

El pavimento rígido conforma un 89% de la totalidad del pavimento investigado. La grieta longitudinal es la patología más frecuente en la investigación hecha, debido a que esta tiende a formarse paralelo a la red de alcantarillado, en la calzada de forma transversal, encontrándose por lo general en el carril derecho de la carretera, dado a que la mayoría del tráfico se concentra en la parte derecha del carril.

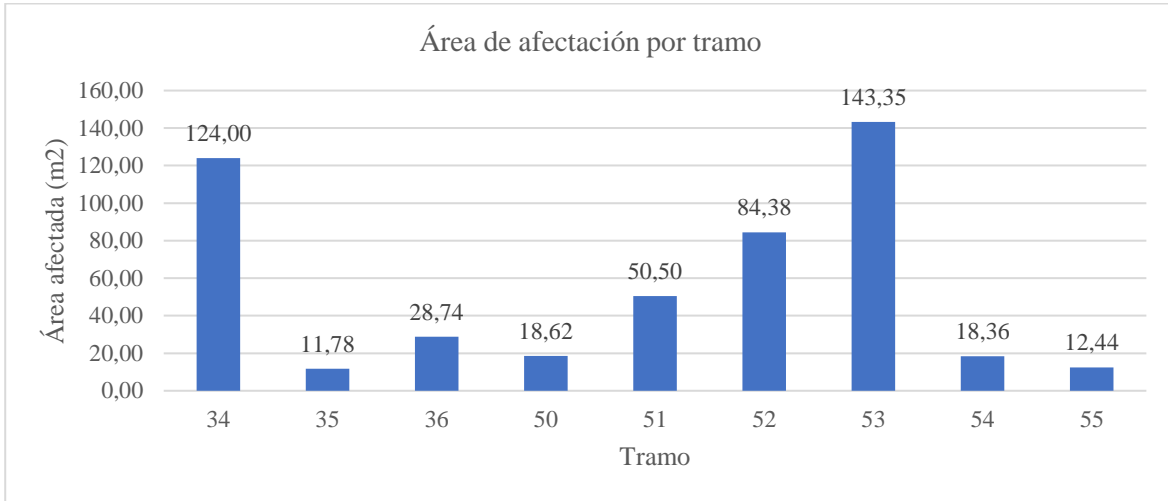
Figura 10
Área de afectación por tramo en pavimento flexible

El tramo 53, correspondiente a la abscisa Km5+200 a Km5+300 es el que presenta mayor daño por área respecto a los demás tramos, presentando este en especial, la patología de fisuración en bloque con severidad alta.

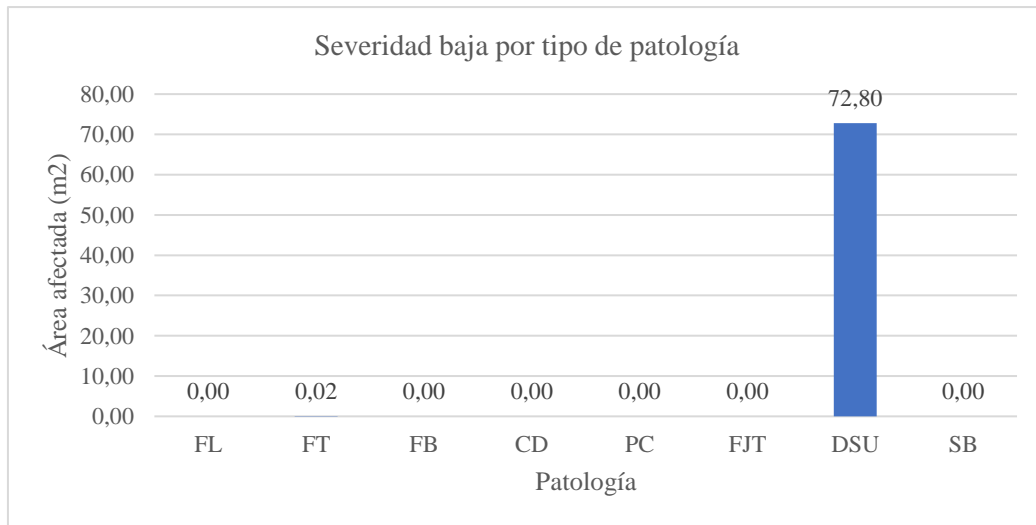
Figura 11
Severidad baja por tipo de patología

El desgaste superficial es la patología que predomina en severidad baja, comprometiendo un total de 72,8m² en la zona comprendida por pavimento flexible.

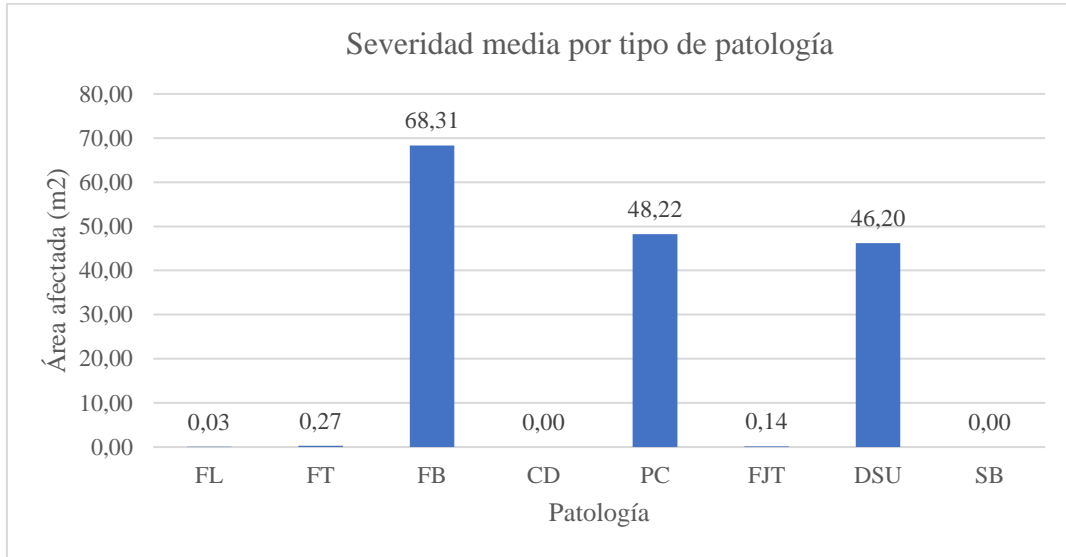
Figura 12
Severidad media por tipo de patología

La patología de fisura en bloque es la que predomina en la severidad media, comprometiendo un total de 68,3m² en la zona comprendida por pavimento flexible.

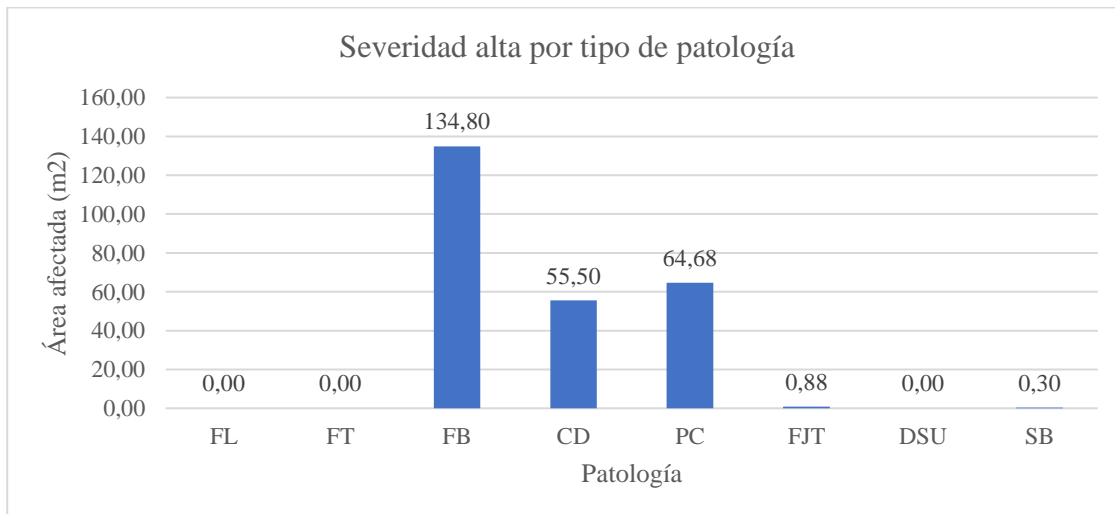
Figura 13
Severidad alta por tipo de patología

Se observa que la patología predominante es la fisura en bloque, se repite para severidad media y alta, siendo entonces la patología más frecuente en el total comprendido por pavimento flexible.

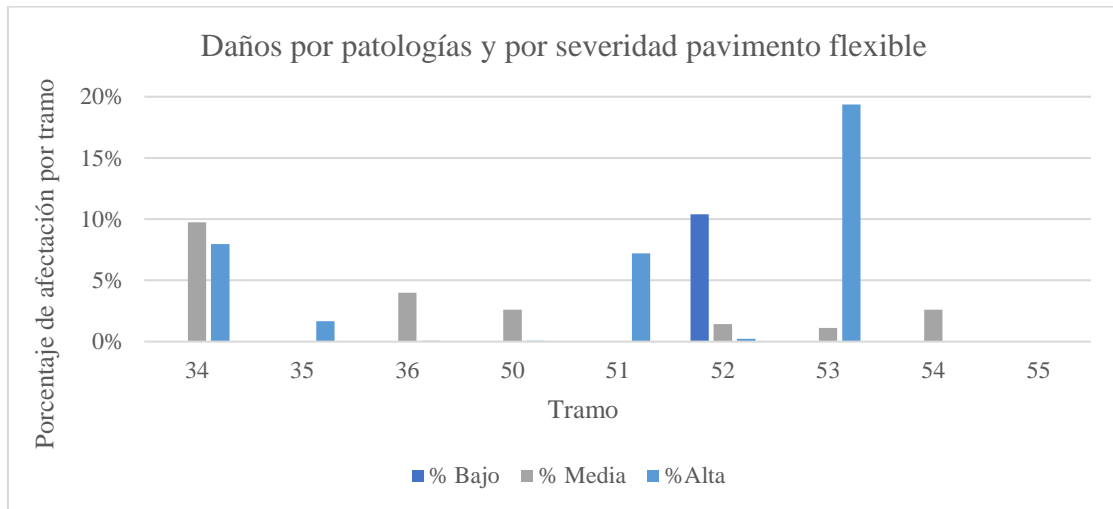
Figura 14

Daños por patología y por severidad en pavimento flexible

De la gráfica anterior se tiene que las patologías de fisuración en bloque y desgaste superficial, son las más recurrentes en los tramos encontrados. A su vez, el tramo 53 correspondiente a los Km5+200 a Km5+300 es el más perjudicado, presentando un 19% de afectación con severidad alta, respecto a la totalidad del pavimento flexible analizado.

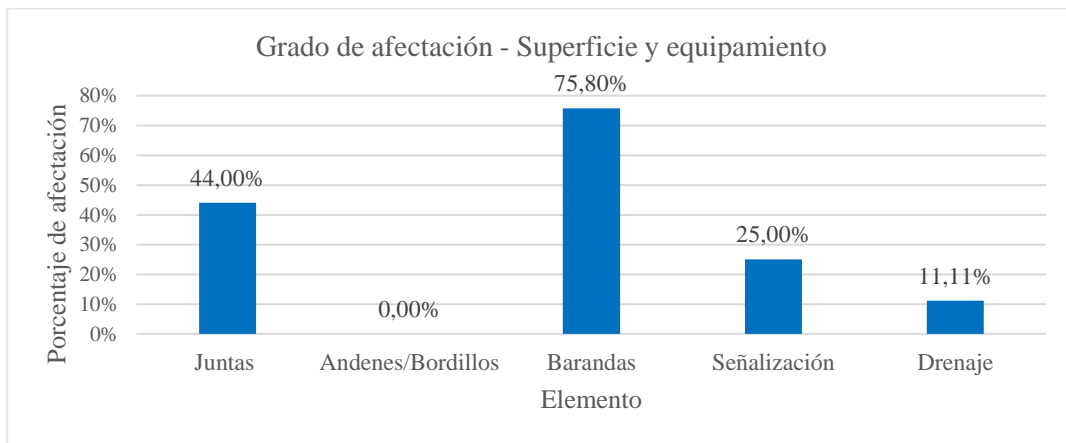
Figura 16
Grado de afectación en superficie y equipamiento

Luego de la cuantificación se determina que la afectación total del puente corresponde a un 24%, ubicando este en una condición de deterioro bajo según lo expuesto en la tabla 5 de la metodología, teniendo en cuenta que el equipamiento de este es el que presenta afectación. La superestructura se encuentra en óptimas condiciones y su uso no expone a los transeúntes. Por lo

anterior expuesto se tiene que para los elementos como barandas y juntas se recomienda un mantenimiento a largo plazo.

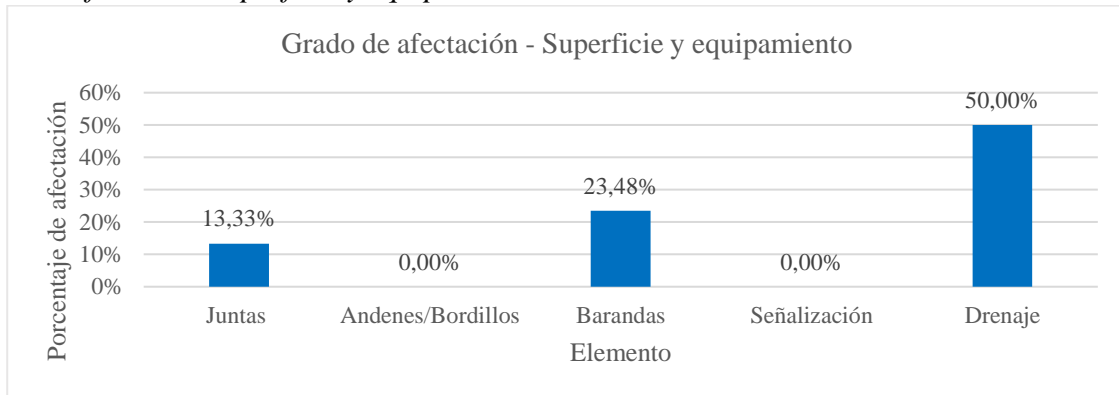
Figura 18

Grado de afectación superficie y equipamiento

Luego de la cuantificación de daños se determina que la afectación total del puente corresponde a un 21%, ubicando este en una condición de deterioro bajo según lo planteado en la tabla 5 de metodología, esto es debido a que las barandas presentan desgaste por deterioro, muy pronto presentara por oxidación debido a los agentes erosivos y a la falta de mantenimiento, el drenaje de este se da por gravedad, pero en la entrada del costado izquierdo presenta charcos de agua por falta de drenaje. Esto no afecta que el puente cumpla su función, sigue siendo seguro para los peatones que hagan uso de él, por lo anterior expuesto se tiene que para los elementos como barandas y sistema de drenaje se recomienda un mantenimiento a largo plazo.

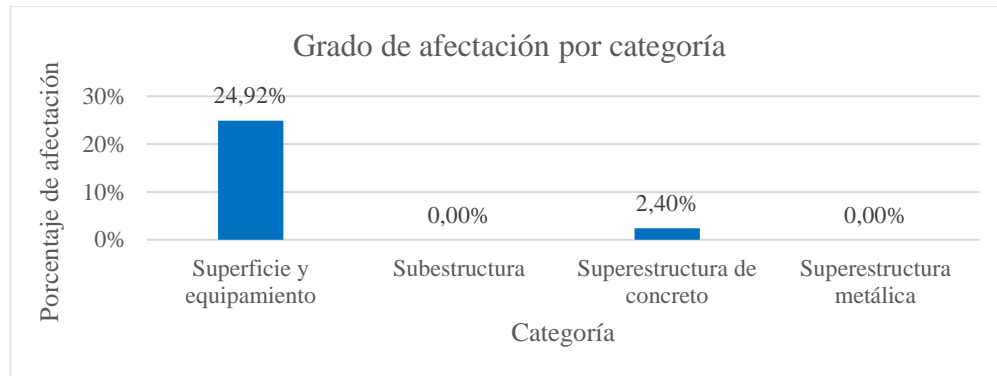
Figura 20
Grado de afectación por categoría

Luego de la cuantificación de daños se determina que la afectación total del puente corresponde a un 8,8% respecto al total, ubicando este en una condición sin deterioro, requiriendo mantenimiento a largo plazo según lo planteado en la tabla 5 de metodología. Solo presenta obstrucción en el drenaje y poca corrosión leve en las barandas de la parte superior. El acero expuesto en la superestructura de concreto es mínimo, no representa riesgo de uso para el transeúnte. Por lo anterior expuesto se tiene que para la categoría de superficie y equipamiento se recomienda mantenimiento a largo plazo.

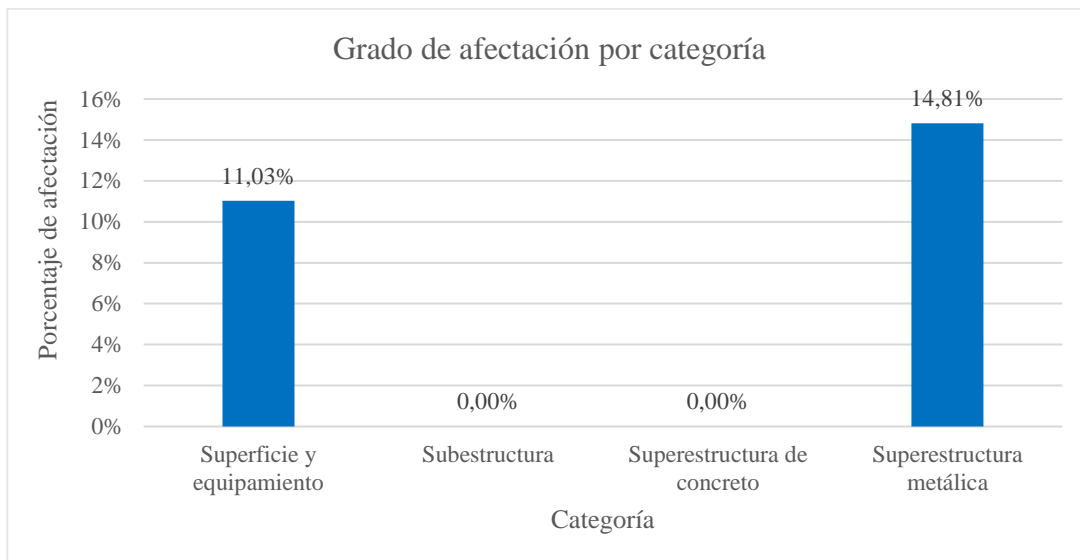
Figura 22

Grado de afectación por categoría

A pesar de ser el puente más largo de los encontrados en el trayecto, este se encuentra en óptimas condiciones, luego de cuantificar los daños por medio de la herramienta cuantificadora se determina que el porcentaje de afectación total corresponde a un 13,7%, ubicando este en una condición de deterioro bajo, requiriendo mantenimiento a largo plazo según lo planteado en la tabla 5 de metodología. Las patologías principales son deterioro en barandas superiores, cordones en la superestructura metálica y corrosión en barandas de acceso, dado que son patologías comunes, estas no presentan riesgo al usuario, por lo anterior expuesto se determina que este puente es seguro y cumple su funcionalidad.

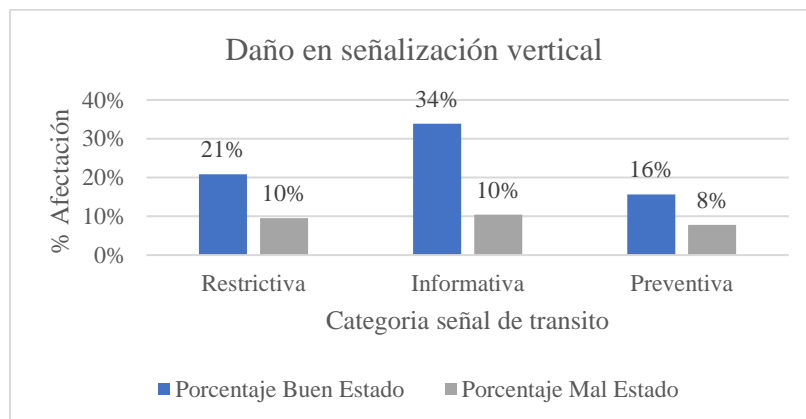
Figura 23*Afectación en señales de tránsito*

Las patologías que aparece con más recurrencia a lo largo del trayecto corresponden a falta de pintura siendo esta un 14,8% del total de señales, esto provoca que los usuarios presenten confusión al momento de interpretar una señal, agentes externos como el vandalismo también son muy recurrentes que se presentan en las señales, haciendo que los mensajes que transmiten las señales verticales no se lean de la mejor manera, para mejor interpretación de datos recolectados en campo se muestra la Figura 24.

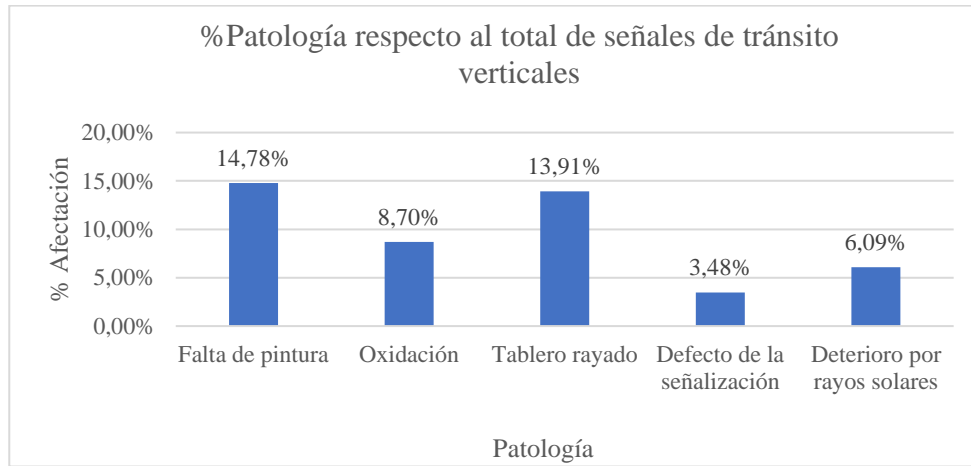
Figura 24
Patologías presentadas en señales de tránsito vertical

Luego de realizar la clasificación de las señales de tránsito según su categoría se puede determinar que la señal informativa es la que se encuentra más perjudicada, esta señal es de vital importancia para los usuarios de este corredor vial, aunque como se observa, el porcentaje de afectación es muy bajo con respecto a los porcentajes en buen estado. Teniendo entonces que la gran mayoría de señales verticales se encuentran en un buen estado y esto da como resultado una vía con buena señalización, proporcionando al usuario, seguridad y comodidad en la información mostrada a lo largo de la carretera.

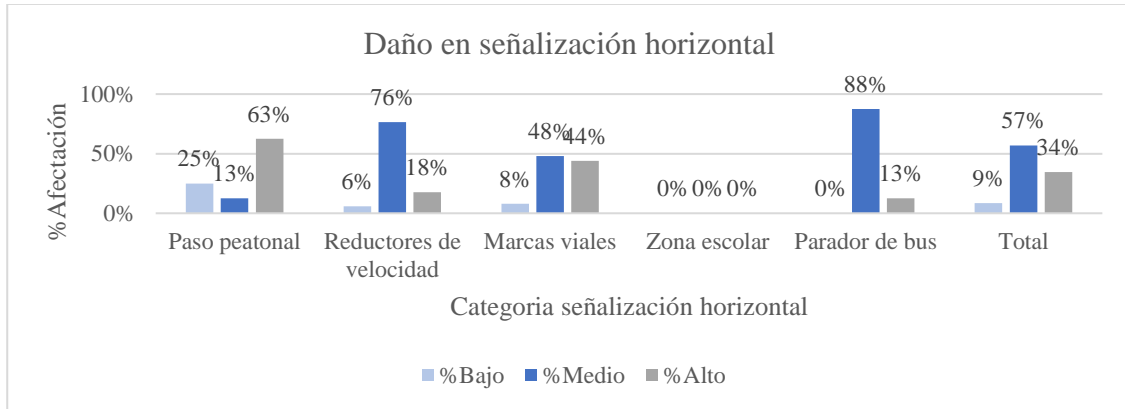
Figura 25
Daño en señalización horizontal

De lo anterior se tiene que el paso peatonal presenta la mayor afectación en severidad alta, de igual manera la señalización horizontal de los paraderos de bus se encuentra afectada en su totalidad siendo la severidad media la más predominante.

La señal más crítica sin duda alguna es la correspondiente a zona escolar, esto debido a que no se encontraron señales horizontales de zona escolar en la parte correspondiente al colegio Deogracias Cardona, representado esto un riesgo a los peatones que ingresen o salgan allí.

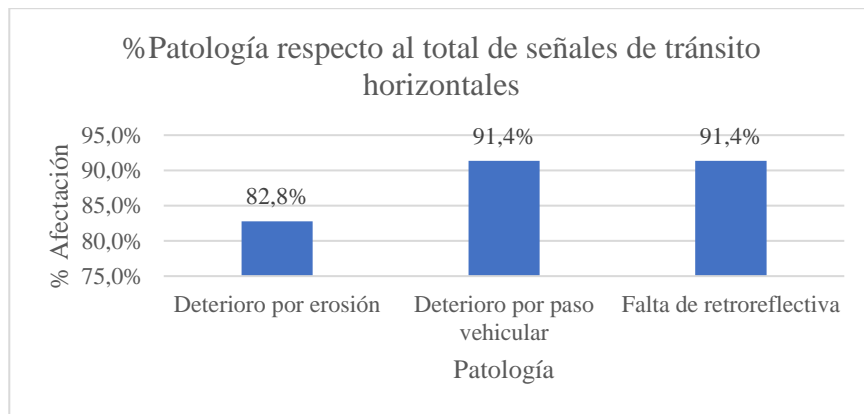
Figura 26
Patologías presentes en señalización horizontal

Después de realizar la cuantificación y clasificación de las señales de tránsito horizontales, mediante la figura 25 y figura 26, se obtiene que esta señalización no se encuentra en buen estado, dado que son señales que están expuestas a agentes erosivos diariamente, además del flujo vehicular que transita sobre estas, solo un 9% presenta afectación baja, el otro 91% se encuentra perjudicado en los rangos medio-alto, esto muestra la magnitud de daño en estas señales. La señal que se encuentra más comprometida corresponde a los pasos peatonales y reductores de velocidad, esto afecta en gran parte a los peatones, ya que los vehículos transitaran a altas velocidades en zonas de paso peatonal, generando riesgos.
