REPÚBLICA DEL PERÚ  
SECTOR ENERGÍA Y MINAS  
INSTITUTO GEOLOGICO MINERO Y METALURGICO  
INGEMMET

INFORME TECNICO

**EVALUACION GEOLOGICA Y GEODINAMICA EN LA QUEBRADA  
CHICÓN: ALUVIÓN DEL 17 DE OCTUBRE DEL 2010 QUE AFECTÓ  
URUBAMBA-CUSCO**

Noviembre 2010  
LIMA - PERÚ

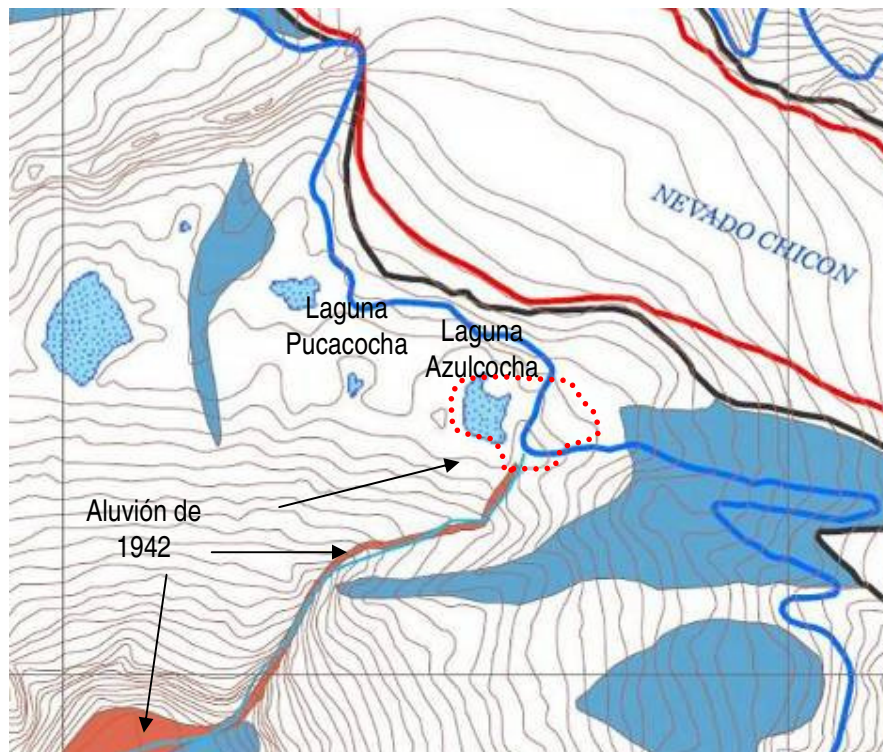
El nevado Chicón tiene cumbres que alcanzan los 5530 msnm. Es un nevado de aproximadamente 5 km de largo en la dirección NO-SE y ancho promedio menor a 1 km, que muestra evidencias de retroceso glaciar. El año 1963 tenía lenguas que llegaban incluso hasta los 4700 msnm., pero mantenía un promedio de 4800 msnm. Sin embargo el año 1991, se ven los efectos de retroceso, donde algunas lenguas alcanzan los 4800 msnm, pero el promedio es de 4825 msnm. Para el año 2000 hay un retroceso de 20 a 25 m, con un promedio en la zona de estudio que sube a 4825. Para el año 2010, en la zona estudiada, se ve que hay una disminución local de alrededor 50 m y actualmente el límite de nieves se localiza a 4875 msnm. Esto nos indica un promedio de retroceso glaciar que puede variar de 20 a 25 m por cada 10 años, aunque los últimos años ha sido casi de 50 m (Fig. 4).

Fig. 4: Evidencias del retroceso glaciar para los años 1963 (línea azul), 1971 (línea negra) y 2000 (línea roja) (Carlotto, 2005).

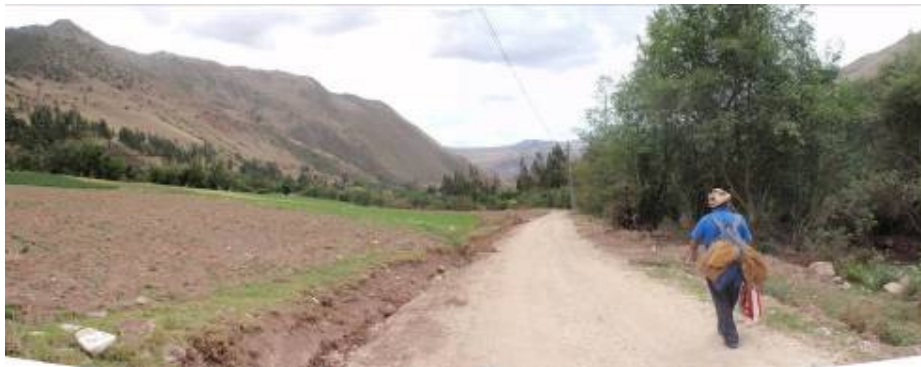
Esta quebrada nace cerca del nevado Chicón a 4500 msnm y va hasta la desembocadura con el río Vilcanota a 2850 msnm. La quebrada Occororuyoc es un afluente por la margen derecha. Es a partir de esta confluencia a 3550 msnm, que la quebrada Chicón tiene una longitud de 5 km hasta la ciudad de Urubamba. Aquí la quebrada es relativamente amplia (Foto 4), con una pendiente moderada a baja, donde se han desarrollado depósitos aluviales antiguos o pequeñas terrazas fluviales. En algunas partes, el río Chicón presenta pequeños meandros y en algunos tramos se nota que está encauzado. Sin embargo, el 17 de octubre, el aluvión que siguió por este cauce, en algunos lugares se desbordó, afectando casas y terrenos de cultivo como en San Isidro y Yanaconas.

Foto 4: Quebrada Chicón que tiene un piso de valle más amplio.

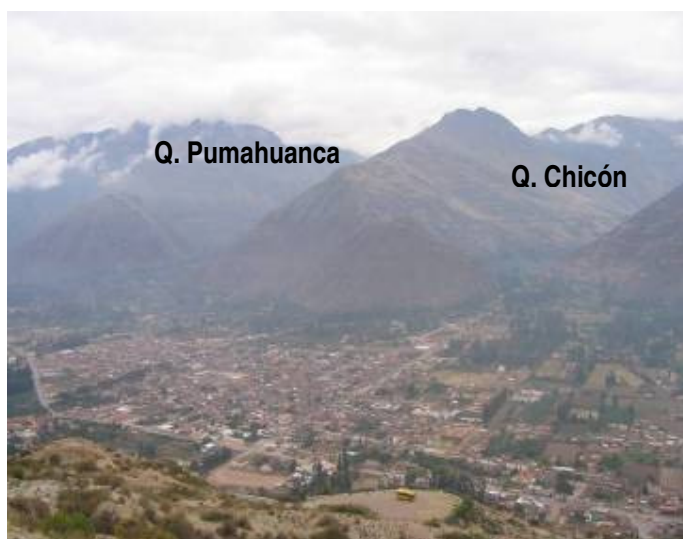
El cono aluvial de Urubamba está formado por las desembocaduras de los ríos Chicón y Pumahuancca (Foto 5). Este cono o abanico es el resultado de la superposición de varios aluviones procedentes de las quebradas Chicón y Pumahuancca antes de fundarse la ciudad. Este cono aluvial está conformado por bloques y gravas en una matriz de arcilla-limo-arena. Es de amplia extensión y baja pendiente.

Foto 5: Conos aluviales de Pumahuanca y Chicón sobre las cuales se encuentra la ciudad de Urubamba.

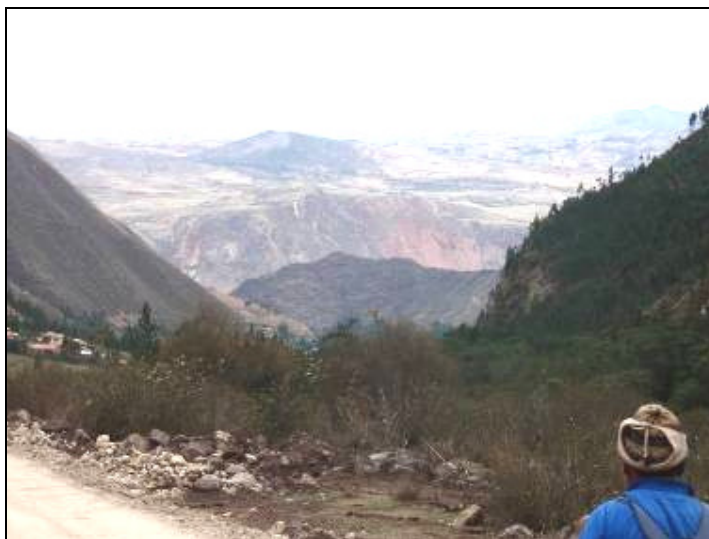
Foto 28: A la izquierda el poblado de Chicón y al fondo en la parte baja, el cerro Tantamarca. En la parte baja se ubica el sitio Cancha Huillca Esquina.
