Informe Técnico N° A6697

DESLIZAMIENTO DE AURAHUÁ

Distrito Aurahuá, provincia Castrovirreyna y
departamento Huancavelica

OCTUBRE 2015

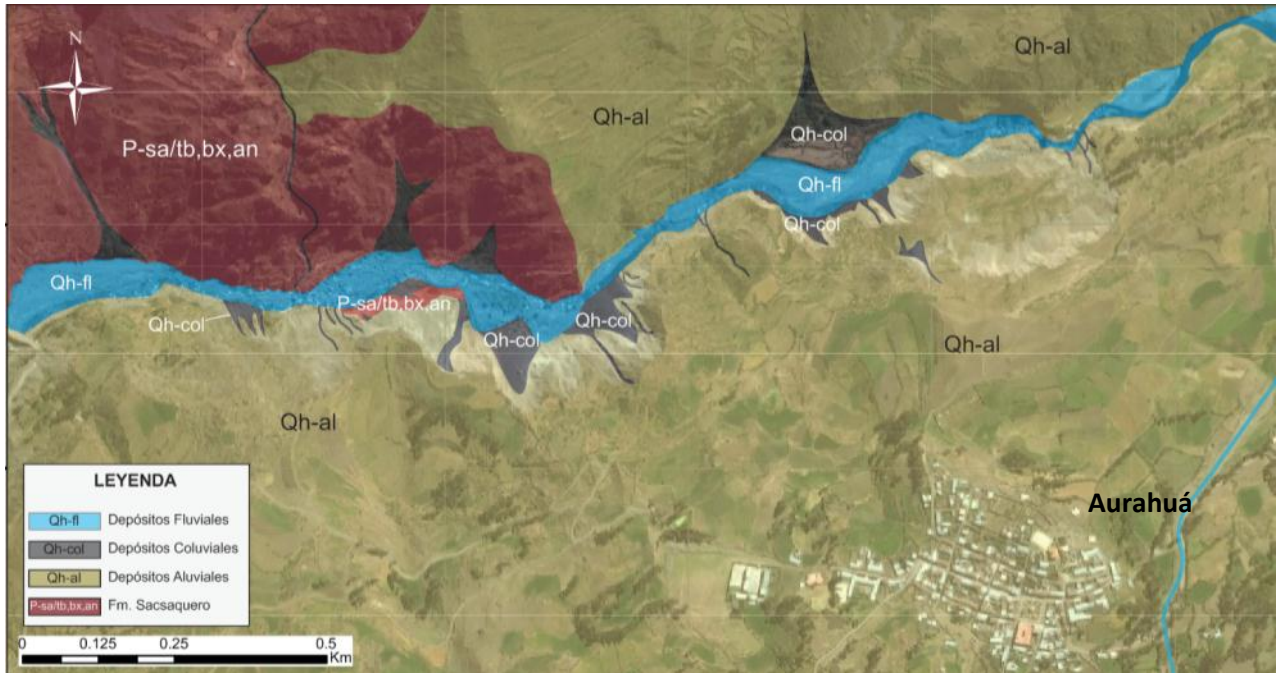
Figura 2. Geología del sector de Aurahuá, Castrovirreyna – Huancavelica.

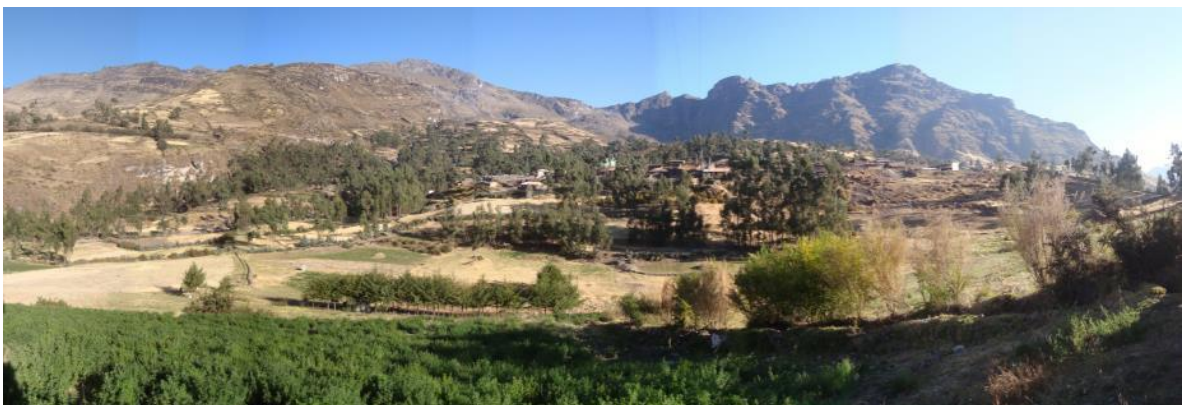
También, se encuentran montañas volcánicas que presenta cerros con cimas de formas abruptas a redondeadas (foto 6).

Foto 3. Vista hacia el SE del poblado de Aurahuá.

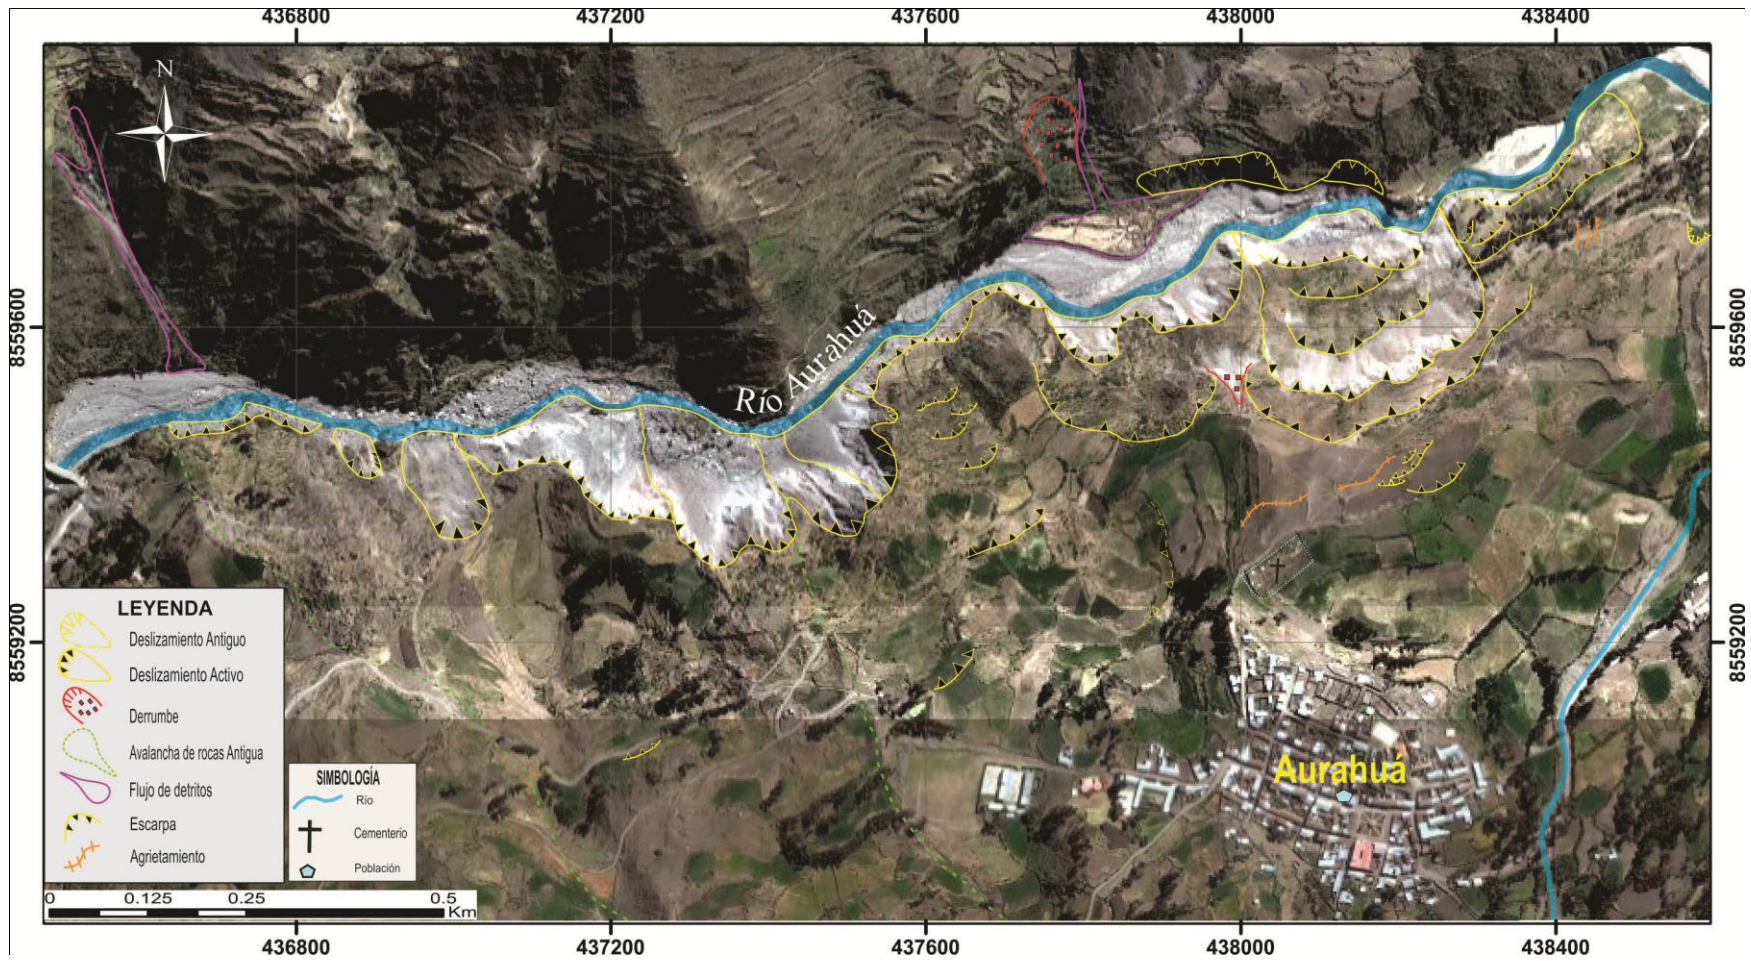
Por los trabajos de campo realizado en el sector de Aurahuá, permitió considerar esta zona como geodinámicamente activa por la ocurrencia de movimientos en masa antiguos y recientes (figura 3).

Figura 3. Peligros geológicos en el sector de Aurahúa.

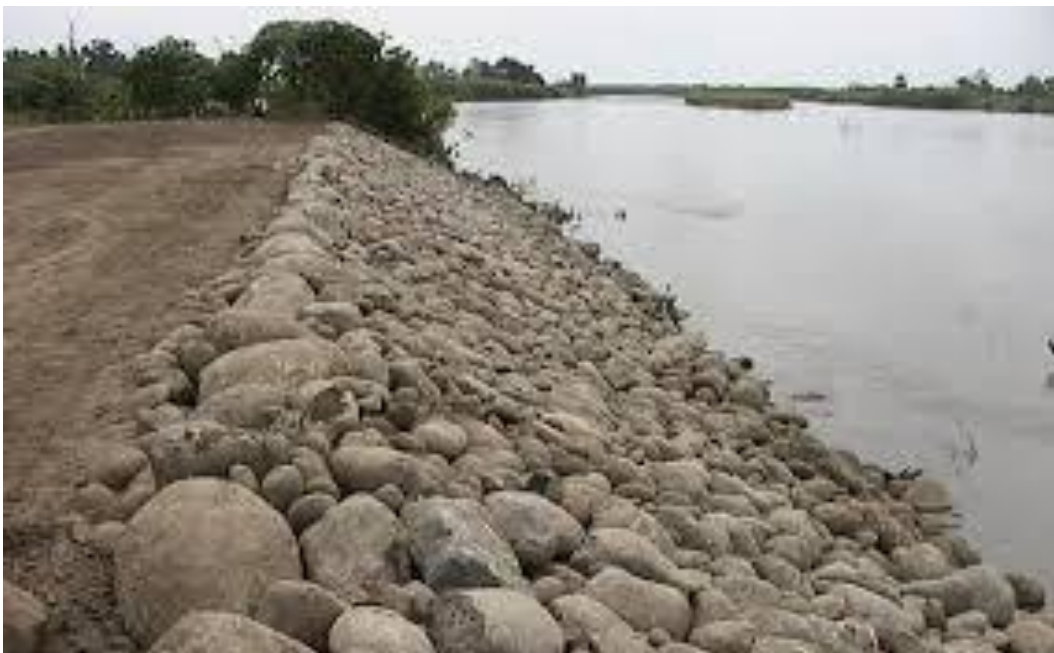
Foto 6. Defensa ribereña con enrocado de la ribera de río.

7. Posterior a la ejecución de las defensas ribereñas, efectuar el rebajamiento del talud mediante banqueteo, además debe considerarse la realización de la reforestación y drenes horizontales en los sectores donde se presenten las infiltraciones y permitir una mayor liberación de las presiones intersticiales en el subsuelo. Trabajos que deben ser realizados por un geotecnista.

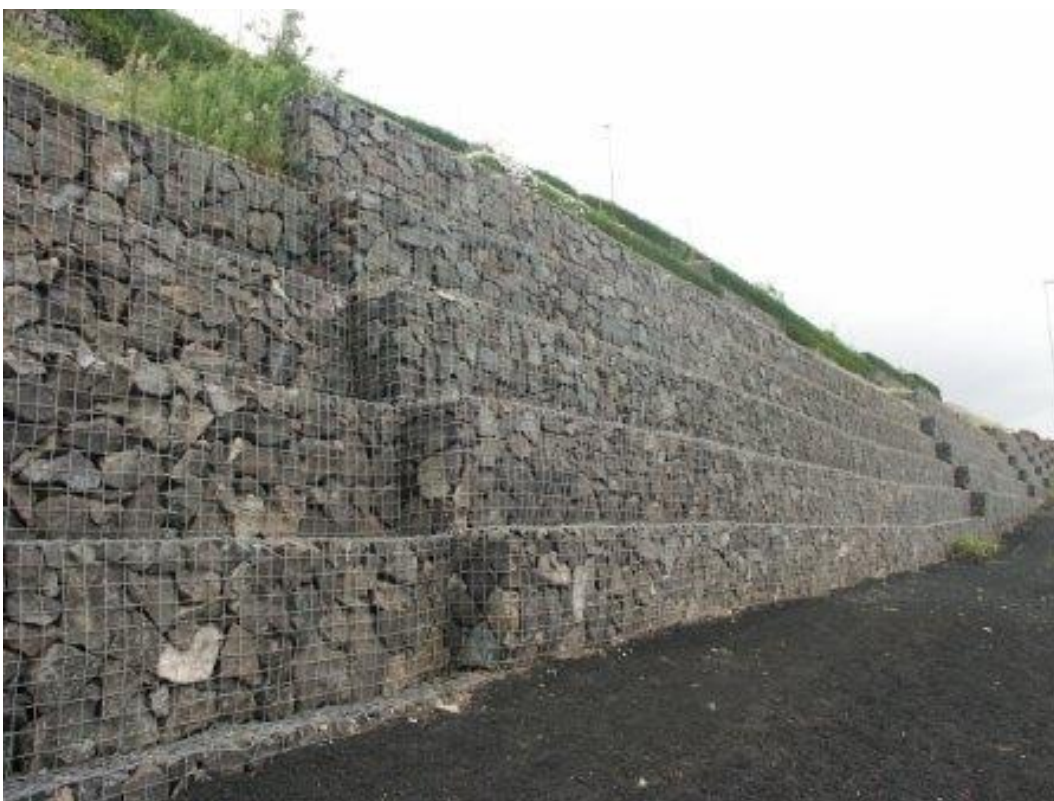
Foto 7. Defensa ribereña con muro de gaviones en gradería.
