# ZONAS CRÍTICAS POR PELIGROS GEOLÓGICOS EN LA ZONA NORTE DEL PERÚ

## ZONAS CRÍTICAS POR PELIGROS GEOLÓGICOS EN LA ZONA NORTE DEL PERÚ

Elaborado por la Dirección  
de Geología Ambiental y  
Riesgo Geológico del  
INGEMMET

Instituto Geológico Minero y Metalúrgico. Dirección de Geología Ambiental y Riesgo Geológico (2023). Zonas críticas por peligros geológicos en la zona Norte del Perú. Lima: INGEMMET, Boletín de la Serie C, 167 p.

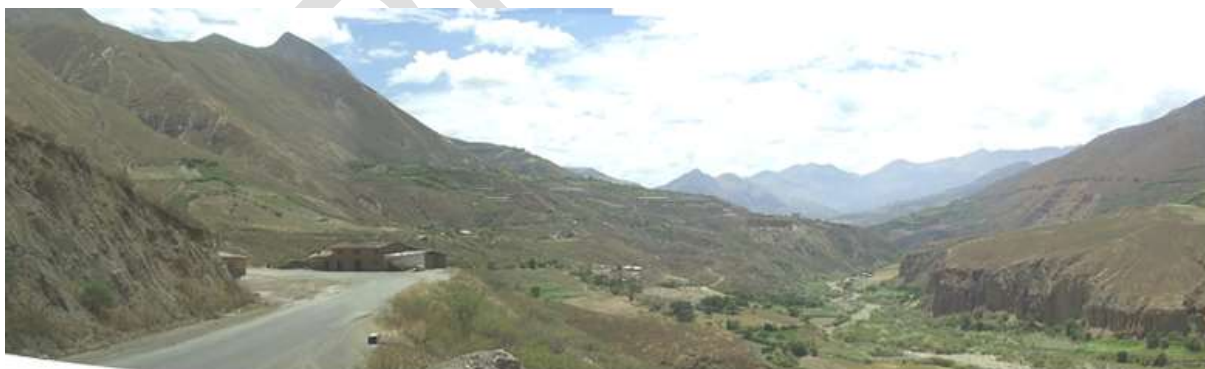
<b>73</b> Huana Huana y quebrada Tallal (Magdalena)	Deslizamiento antiguo, reactivaciones recientes con asentamientos del terreno y carretera (Fotografía 3.4). Se ha variado el trazo, escarpa de deslizamiento por encima del trazo actual del deslizamiento.	Afecta terrenos de cultivo y tramo de carretera.	Variar el trazo de la carretera, realizar trabajos de reforestación en la ladera.
<b>74</b> Quebrada Lucma (Magdalena)	En la quebrada Tallal discurren huaicos de manera ocasional a excepcional, derrumbes de gran magnitud en ambos márgenes de la quebrada que aportan material suelto. Deslizamiento-flujo antiguo que represó la quebrada.	Puede afectar pilares del puente Huana Huana.	Mantener limpio el cauce de la quebrada.
<b>75</b> Choropampa (Magdalena)	Deslizamiento antiguo reactivado en dos sectores. En 1998 y 2001 produjo el asentamiento de tramo de carretera, actualmente los asentamientos continúan; procesos de erosión fluvial al pie del deslizamiento afecta rocas de tipo caliza. Huaicos que discurre por cárcava, que recibe el aporte de derrumbes hacia su cara libre y deslizamientos.	Pueden ser afectadas viviendas ubicadas al borde de la escarpa del deslizamiento activo, tramo de carretera, terrenos de cultivo.	Colocar badén en la carretera para el paso del huaico, reforestar laderas superiores, variar trazo de carretera, reubicar las viviendas y personas que se encuentran viviendo al borde de la corona del deslizamiento, donde continúan los deslizamientos.

Fotografía 3.4. Vista panorámica de Huana Huana, carretera atraviesa un deslizamiento antiguo reactivado; pérdida de plataforma de carretera.

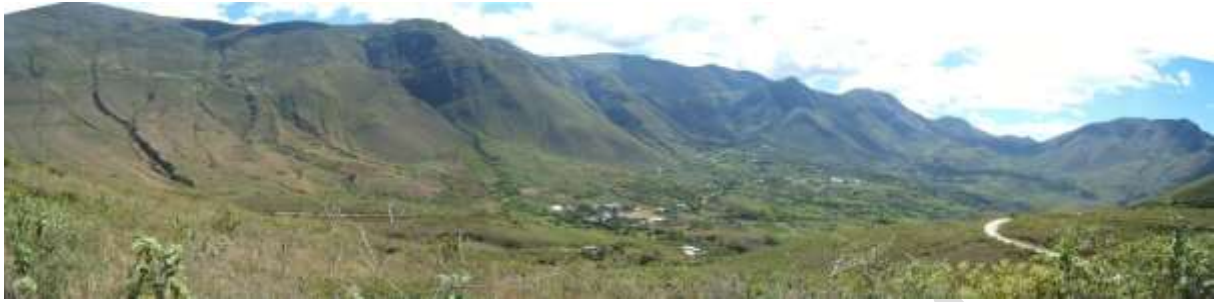
<b>93</b> Lucma (Utco)	Área susceptible a flujos de detritos con lluvias excepcionales; erosión en cárcavas (Fotografía 3.5). Vertiente de detritos con acumulación de materiales de flujos antiguos excepcionales.	Puede afectar viviendas asentadas en los depósitos de abanico antiguos.	Reforestación de laderas encauzamiento y limpieza de cauce de quebradas o cárcavas.
<b>94</b> Carretera Celendín-Cajamarca (José Galvez)	Dos sectores con derrumbes de talud en rocas volcánicas muy alteradas, que se activan periódicamente con lluvias estacionales.	Afecta tramo de 250 m de carretera en dos sectores.	Necesita desquinche y limpieza de zonas inestables y colocado de mallas de protección para caída de rocas o detritos y/o derrumbes.
<b>95</b> Carretera Chalán-Chumuch (Chumuch)	Deslizamiento y derrumbe recientes en cuerpo de deslizamiento antiguo, en talud de corte de carretera (Fotografía 3.6).	Afecta tramo 180 m de carretera afirmada entre Chalán y Chumuch.	Eliminar zonas inestables y reforestar laderas. Cunetas de coronación o zanjas de drenaje para evacuación de aguas pluviales.

Fotografía 3.5. Área susceptible a flujos de detritos excepcionales en el sector de Lucma. Nótese la erosión en cárcavas en el sector.

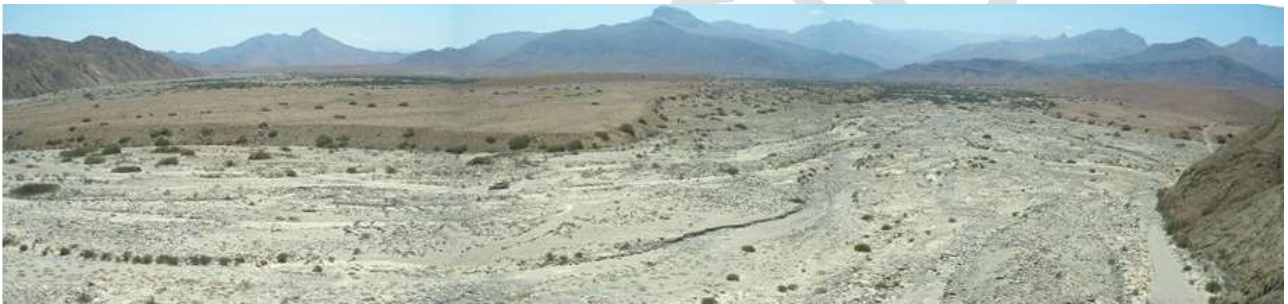
Fotografía 4.4. Flujo de detritos en la quebrada Palo Redondo, distrito de Chao, provincia Virú.

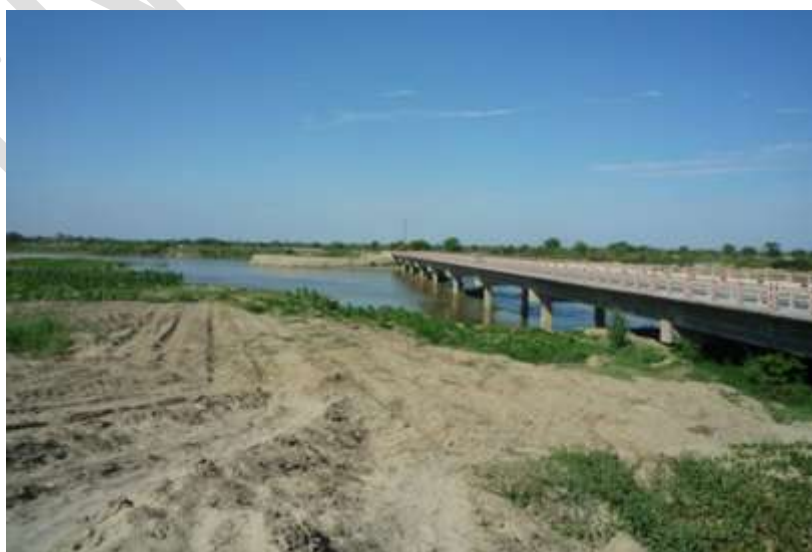
3 Río Piura (entre Catacaos y Puente Independencia) (La Arena)	El área está sujeta a inundaciones y erosión fluvial. Estas afectaron el dique de encauzamiento del río Piura en ambas márgenes; así como también los estribos del puente Independencia (Fotografía 7.1). Los caudales excepcionales están relacionados al fenómeno de El Niño. La zona afectada se encuentra distribuida en unos 6 km. del curso del río, entre Catacaos y el puente Independencia. En marzo de 2001, el río Piura destruyó el lado izquierdo del puente Independencia, restringiendo el tránsito hacia Sechura.	Se puede producir la destrucción de diques de encauzamiento y pérdida de terrenos de cultivo por desborde del río Piura; también puede resultar afectada la carretera Piura-Sechura, por efectos de erosión. Así mismo, puede ser afectado el puente Independencia.	Colocar, mejorar y reforzar defensas ribereñas. Realizar trabajos de limpieza y encauzamiento del río. Reforzar defensas ribereñas en estribos y pilares del puente Independencia.

Fotografía 7.1. Puente Independencia, vista aguas arriba. En su margen izquierda se han colocado espigones y gaviones para controlar la erosión.

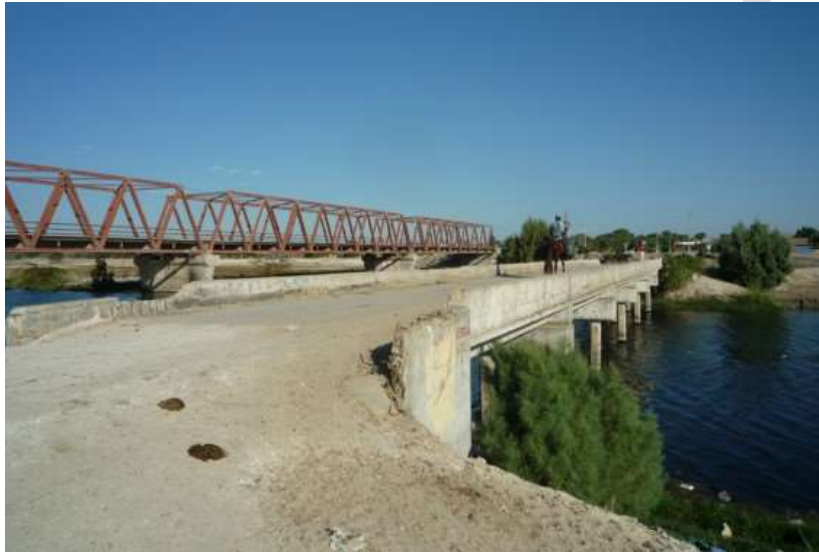
Sector (Distrito) Número	Áreas sujetas a / comentario geodinámico	Vulnerabilidad y/o daños ocasionados	Recomendaciones
1 Puente Sechura (Sechura)	La terraza baja inundable se puede inundar nuevamente con lluvias excepcionales (fenómeno El Niño). Se ha construido un nuevo puente con mayor altura con respecto al lecho del río (Fotografías 7.8 y 7.9).	Puede ser afectada el área urbana de Sechura, que se encuentra cerca del cauce del río Piura. Así como también, los estribos del puente pueden ser erosionados.	Mejorar y reforzar defensas ribereñas. Realizar trabajos de limpieza y encauzamiento del río.

Fotografía 7.8. Vista de los dos puentes que permiten el acceso a Sechura.

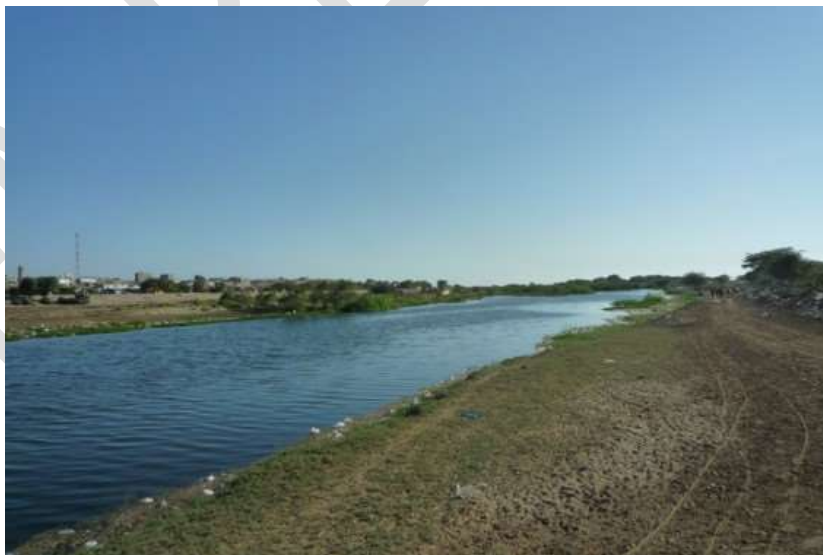
Fotografía 7.9. Vista de la amplia llanura de inundación del río Piura. Al lado izquierdo de la foto se observa viviendas del distrito de Sechura.

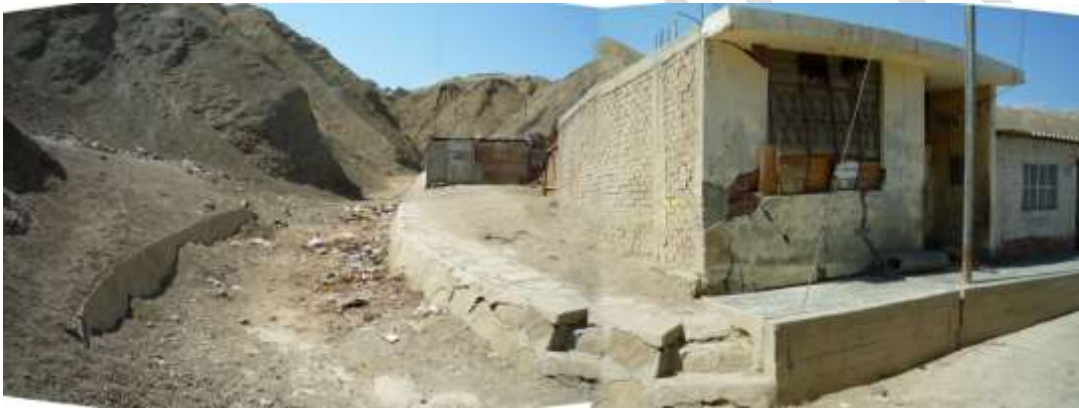
cárcavas y torrenteras, para controlar los procesos de socavación y pérdida de terreno. Realizar limpieza de bloques colgados e inestables en los acantilados.
28 Talara  (Pariñas)	Los acantilados del lado sur de Talara (AA. HH. Luis Alva Castro, urbanización Sudamérica) son afectados por erosión en cárcavas, las cuales se activan de manera excepcional (fenómeno de El Niño) (Fotografía 7.10). La mayoría de las cárcavas han sido encauzadas con canales de concreto; sin embargo, algunas de las viviendas se encuentran localizadas muy cerca de las cárcavas o de los canales de desviación; en otros casos, las torrenteras cruzan la carretera por medio de badenes. Las cárcavas presentan un avance retrogresivo. Se observa derrumbes y deslizamientos en sus cabeceras, que, en algunos de los casos, compromete a las construcciones ubicadas en la parte alta del tablazo. También, se presentan problemas de asentamientos diferenciales que afectan viviendas de la urbanización Sudamérica; posiblemente, el fenómeno esté relacionado a la presencia de arcillas expansivas. Estos asentamientos se manifiestan como agrietamientos en las paredes de viviendas.	Los flujos pueden cortar el tránsito; pueden afectar viviendas ubicadas cerca y en el cauce de las torrenteras. Los asentamientos diferenciales hacen inhabitables las viviendas, las cuales debería de ser evacuadas.	Construcción de badenes, encauzamiento y limpieza de los cauces de quebradas y canales de derivación. No arrojar desmonte ni basura a los cursos de torrenteras secas. Declarar inhabitable las viviendas afectadas por los asentamientos y reubicar a los pobladores.

Fotografía 7.10. Torrenteras secas ubicadas a alrededores de Talara, las cuales se activan de manera excepcional, afectando viviendas (AA. HH. Luis Alva Castro) y pueden cortar tramo de la carretera Talara-Vichayal.
