PROCESOS GEOLÓGICOS E INTENSIDAD MACROSÍSMICA INQUA DEL SISMO DE PISCO DEL 15/08/2007, PERÚ

RESUMEN

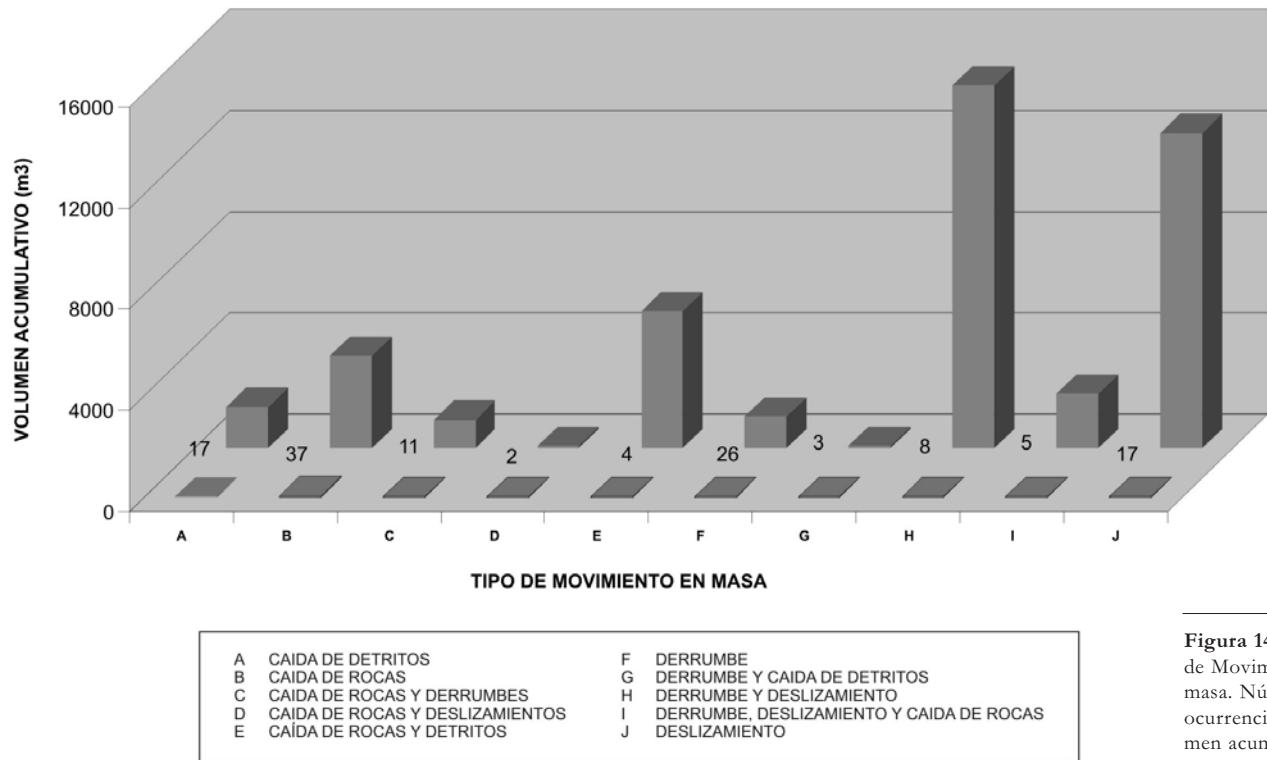
Los movimientos en masa más frecuentemente disparados por el sismo fueron caídas de rocas y derrumbes; le siguen en orden de ocurrencia caídas de detritos, asociadas a los anteriores y deslizamientos (Fig. 13). Asimismo los deslizamientos asociados a derrumbes y los deslizamientos independientes fueron los que acumularon mayor volumen de remoción. En función a cinco clases de volumen de material, en la figura 14 se muestra un histograma de frecuencia clase de volumen, en relación al número de eventos. Se tuvo un mayor número de eventos con volúmenes entre 10 y 100 m³, seguidos de entre 100 y 500 m³ (para ambas clases los volúmenes acumulativos fueron de 7.723 m³). Los eventos con volúmenes mayores a 1000 m³ fueron menores, sin embargo su

Figura 14: Tipo de Movimiento en masa. Número de ocurrencia y volumen acumulativo.

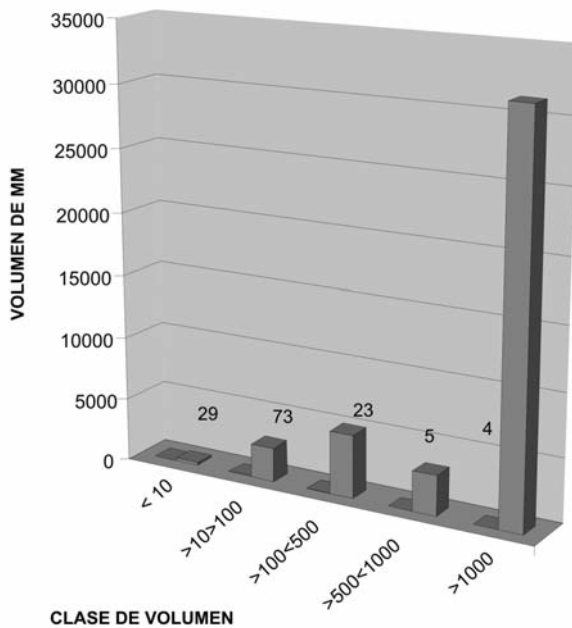
Figura 15: Clase de volumen de movimiento en masa versus número de eventos.

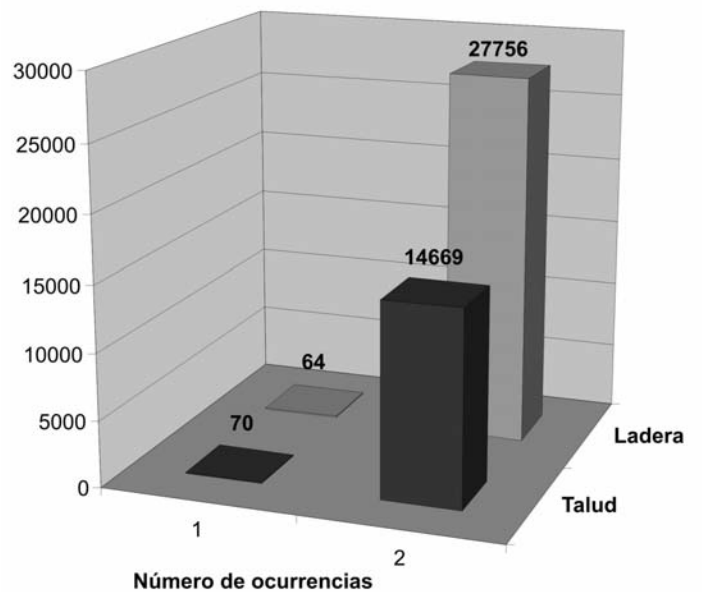
volumen acumulativo fue de 31.279 m³. Un histograma comparativo del número de movimientos en masa en las laderas naturales versus los ocurridos en los taludes en carreteras (Fig. 15), muestra un mayor volumen acumulativo en los depósitos de remoción de laderas, resaltando los ocurridos en el litoral de la Reserva Nacional de Paracas.

Figura 16: Volumen comparativo de movimiento en masa en taludes y laderas.

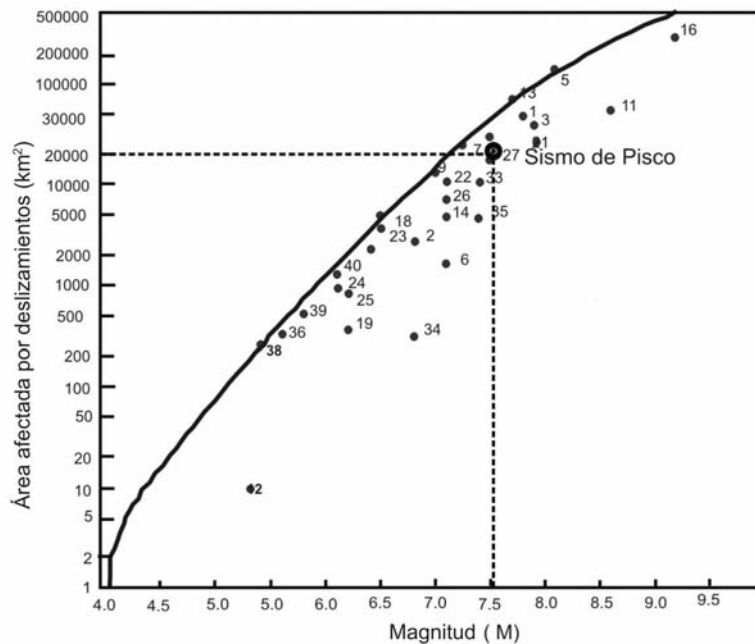
ruptura superficial fueron del orden de hasta cientos de metros, los máximos desplazamientos superficiales de deformación fueron del orden de centímetros. El área afectada con efectos secundarios se extendió entre 10 y 100 kilómetros. Los movimientos en masa ocurridos tanto en la zona costera como en la andina se dieron en un área aproximada de 22.500 km². Este valor ploteado en la gráfica que relaciona el área afectada por movimientos en masa y magnitud sísmica (Keefer 1984), presenta un alto grado de correlación para el sismo de Pisco, indicando una magnitud entre 7,5 - 8,0 (Fig. 23). Los efectos superficiales originados por el sismo utilizando la escala INQUA, indican una intensidad VII-VIII. Ésta, comparada con otros mapas de intensidades sísmicas generados por el Instituto Geofísico del Perú (IGP), y el Servicio Geológico de los Estados Uni-

Figura 23: Área afectada por deslizamientos para sismos de diferente magnitud (Ms), comparada con curva propuesta por Keefer (1984).

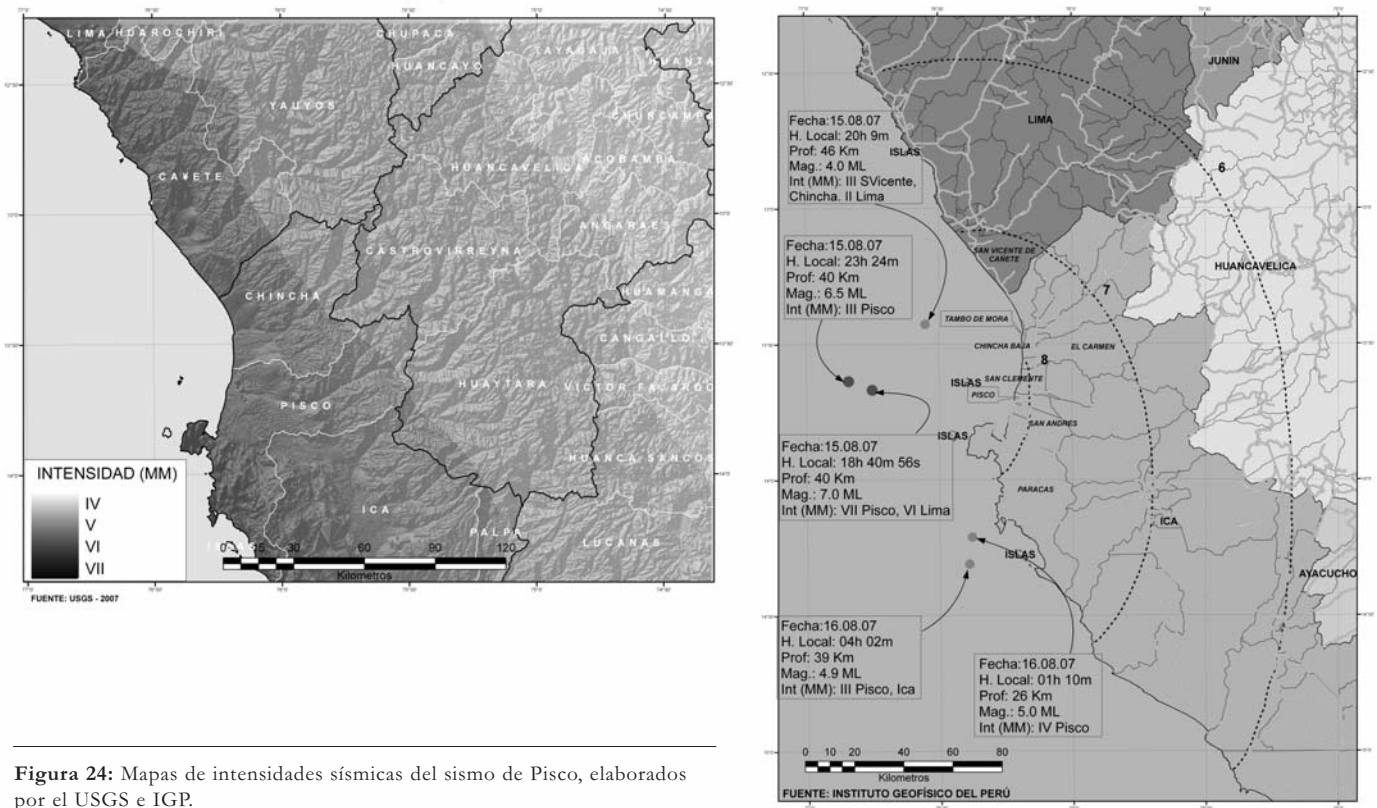
Figura 24: Mapas de intensidades sísmicas del sismo de Pisco, elaborados por el USGS e IGP.

dos (USGS), muestra una gran correlación (Fig. 24).
