**Informe Técnico N° A7153**

# EVALUACIÓN DE PELIGRO GEOLÓGICO POR DESLIZAMIENTO EN EL SECTOR CULLUCHACA

Región Áncash  
Provincia Huari  
Distrito Pontó

MAYO  
2021

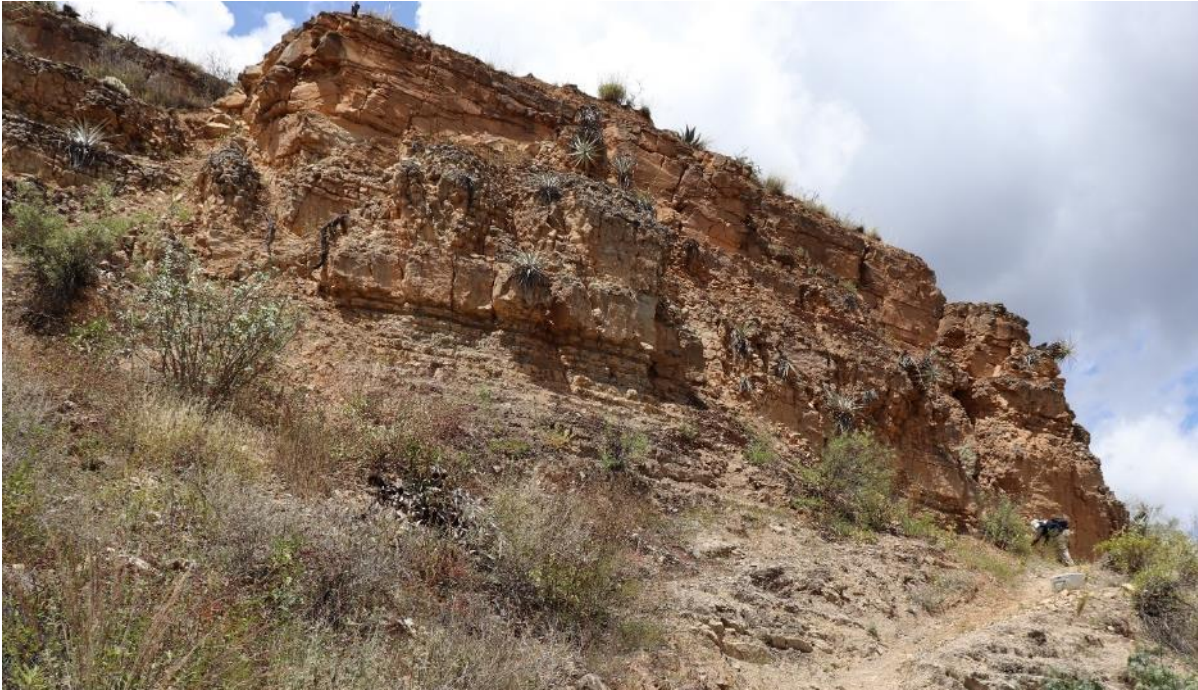
La secuencia inferior de 20 a 30 m de grosor, consiste en una alternancia de limoarcillitas calcáreas negras y grises con delgados niveles de caliza. La parte media de la formación, comprende una secuencia monótona de calizas grises claros a beige en estratos medianos a gruesos (fotografía 1). La parte superior está compuesta por calizas negras y grises, estratificadas en bancos medianos a delgados, que se intercala con limoarcillitas grises, a veces negras. En conjunto, las calizas están replegadas, presentan fósiles y el grosor aproximadamente tiene entre 400 y 500 m. Se presentan muy fracturadas y meterorizadas, rocas de calidad geomecánica mala a media.

**Fotografía 1:** Vista panorámica tomado con dirección sur, se observa afloramiento de la Formación Jumasha formado por limoarcillitas calcáreas con intercalación de calizas gris claro a beige en estratos medianos a grueso.

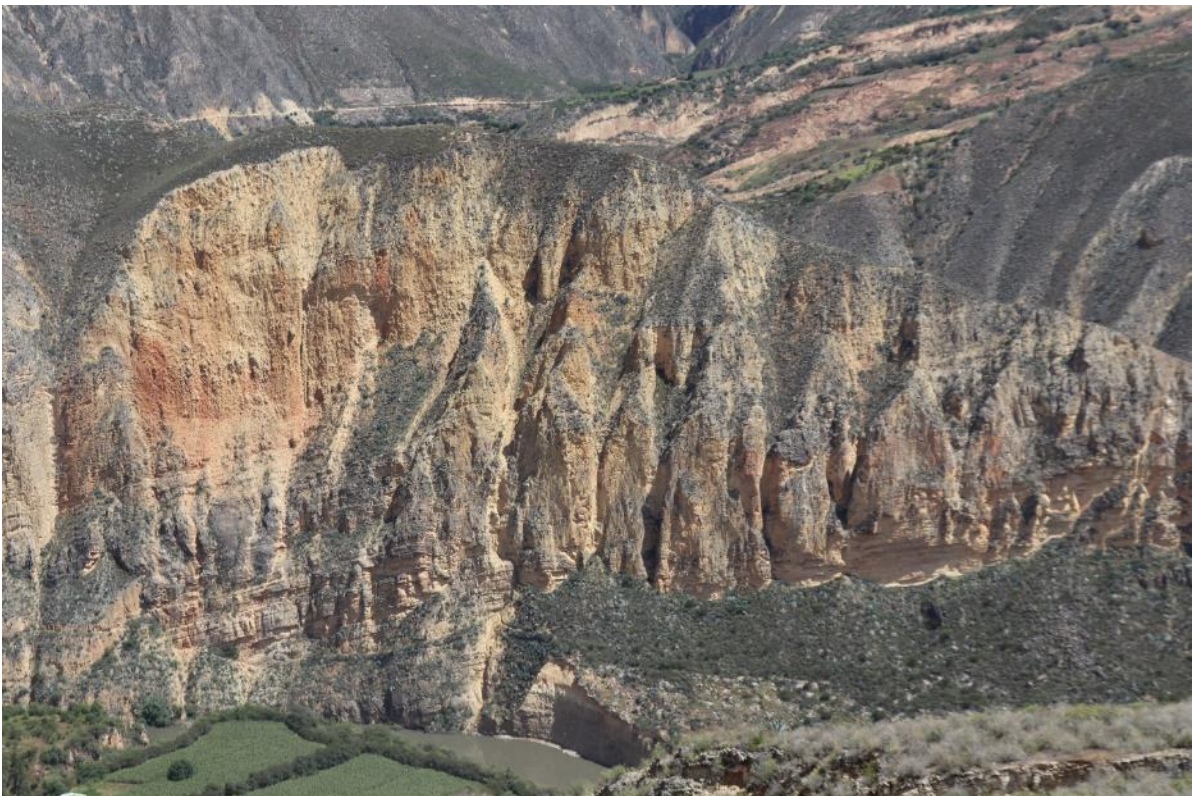
La Formación Chota, consiste de areniscas, limoarcillitas y limolitas rojas. En la base de la formación es frecuente encontrar areniscas y limoarcillitas verdes. Las limolitas hacia la parte superior son calcáreas (fotografía 2). El grosor aproximado de esta formación es variable y puede alcanzar los 800 m.

**Fotografía 2:** Vista panorámica tomada con dirección noroeste hacia la quebrada Shuncuy, se observa afloramientos de la Formación Chota formado por areniscas y limoarcillitas calcáreas

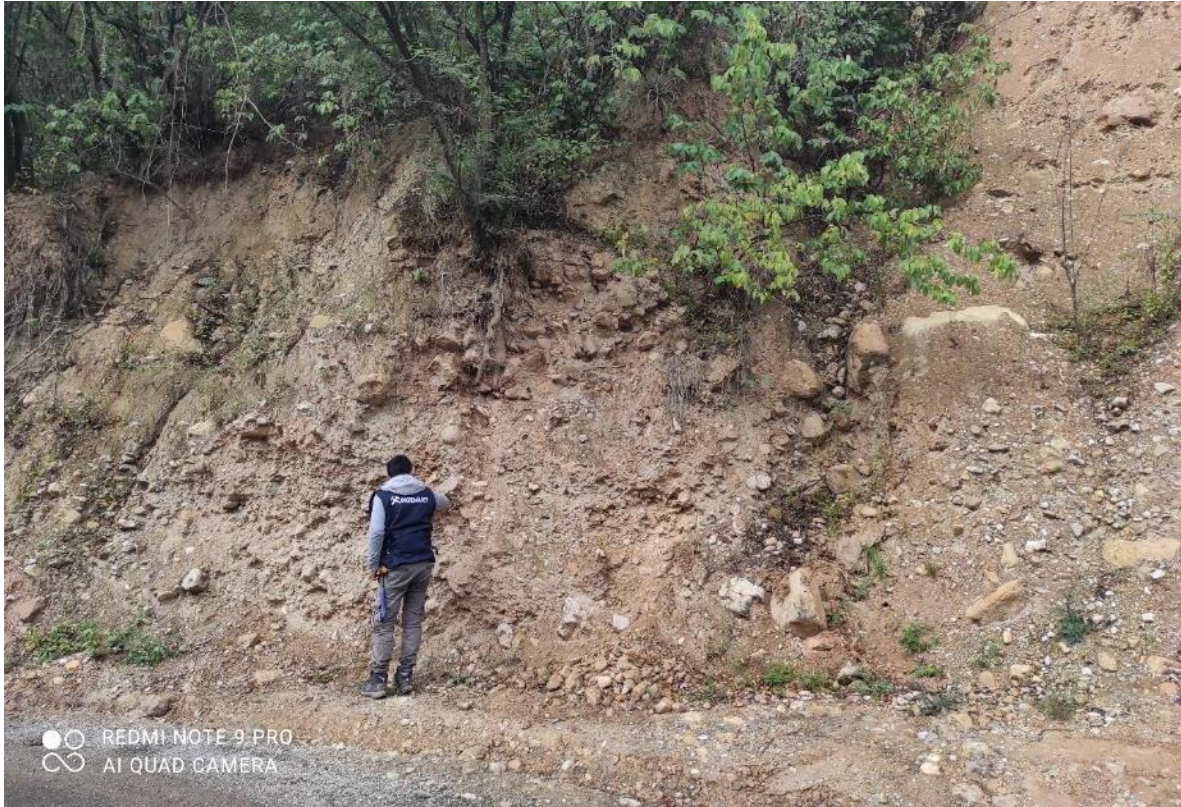
Se encuentran en los flancos de los valles y corresponden principalmente a depósitos de deslizamientos antiguos y recientes, está compuesto por bloques y cantos angulosos de tamaños variables, envueltos en una matriz areno arcillosa (fotografía 3).

**Fotografía 3:** Vista tomada margen derecha de la quebrada Chaquillo coordenadas UTM zona 18: 278548.89 m E - 8970878.12 m S, se observa depósitos coluviales compuesto por bloques y cantos angulosos de tamaños variables.

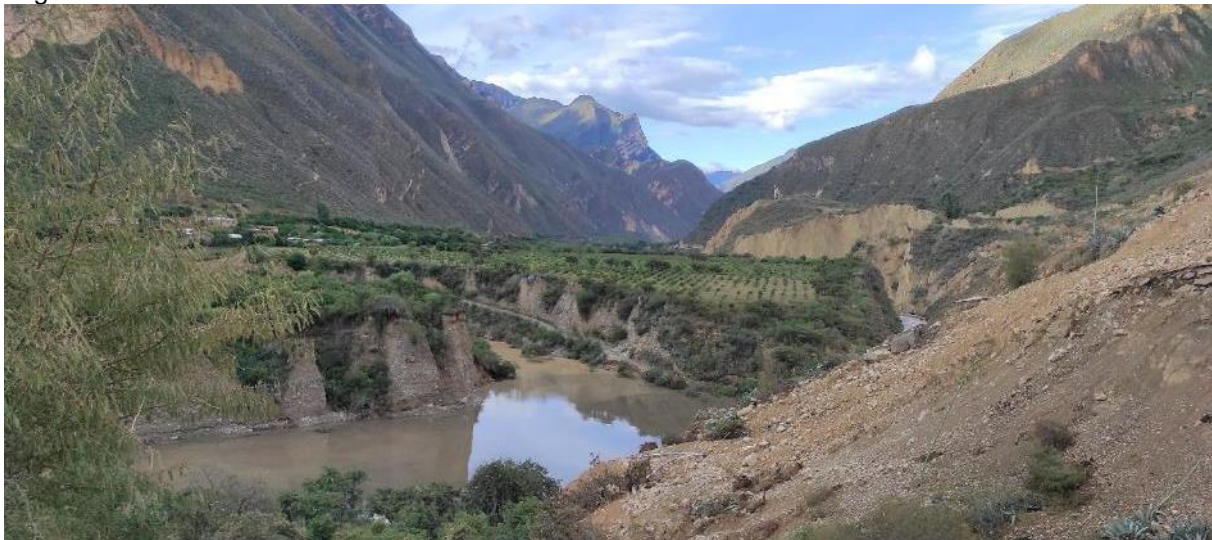
Son depósitos semiconsolidados, presentan cierto grado de consolidación, erosionado por el cauce actual del río Pushca. Este depósito corresponde a una mezcla heterogénea de bolones, gravas y arenas, redondeadas a subredondeadas, así como limos y arcillas; estos materiales tienen selección de regular a buena, presentándose niveles y estratos diferenciados que evidencian la actividad dinámica fluvial. Su permeabilidad es media a alta y se asocia principalmente a terraza alta, susceptibles a la erosión fluvial (socavamiento en el pie de terrazas) y algunos pequeños derrumbes.

**Fotografía 4:** Vista del fondo del valle del río Pushca, se observa depósitos aluviales

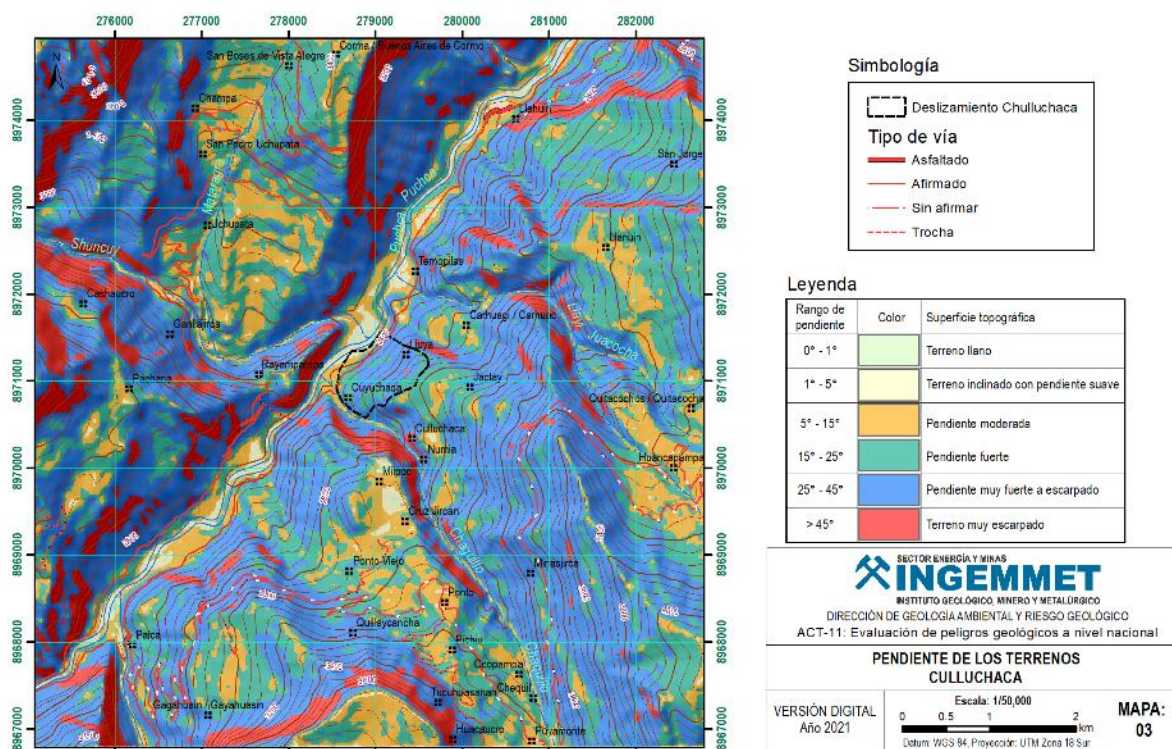
Figura 6. Mapa de pendientes del sector Culluchaca y alrededores

En la figura 6, se presenta el mapa de pendientes, elaborado en base a la información del modelo de elevación digital de 30 m de resolución (ALOS World 3D), donde se presentan con mayor predominio laderas con pendientes muy fuerte a escarpado ( $25^{\circ}$  -  $45^{\circ}$ ) con un cambio abrupto a terrenos muy escarpados ( $>45^{\circ}$ ). Asimismo, la pendiente en el fondo de valles, márgenes del río Puchca es menor a  $5^{\circ}$ .

En la ladera donde ocurrió el deslizamiento de Culluchaca, se ha formado en laderas de pendiente con rango de  $25^{\circ}$  a  $45^{\circ}$ , considerado como muy fuerte a escarpada; localmente, existe lugares donde la pendiente es mayor a  $45^{\circ}$ .

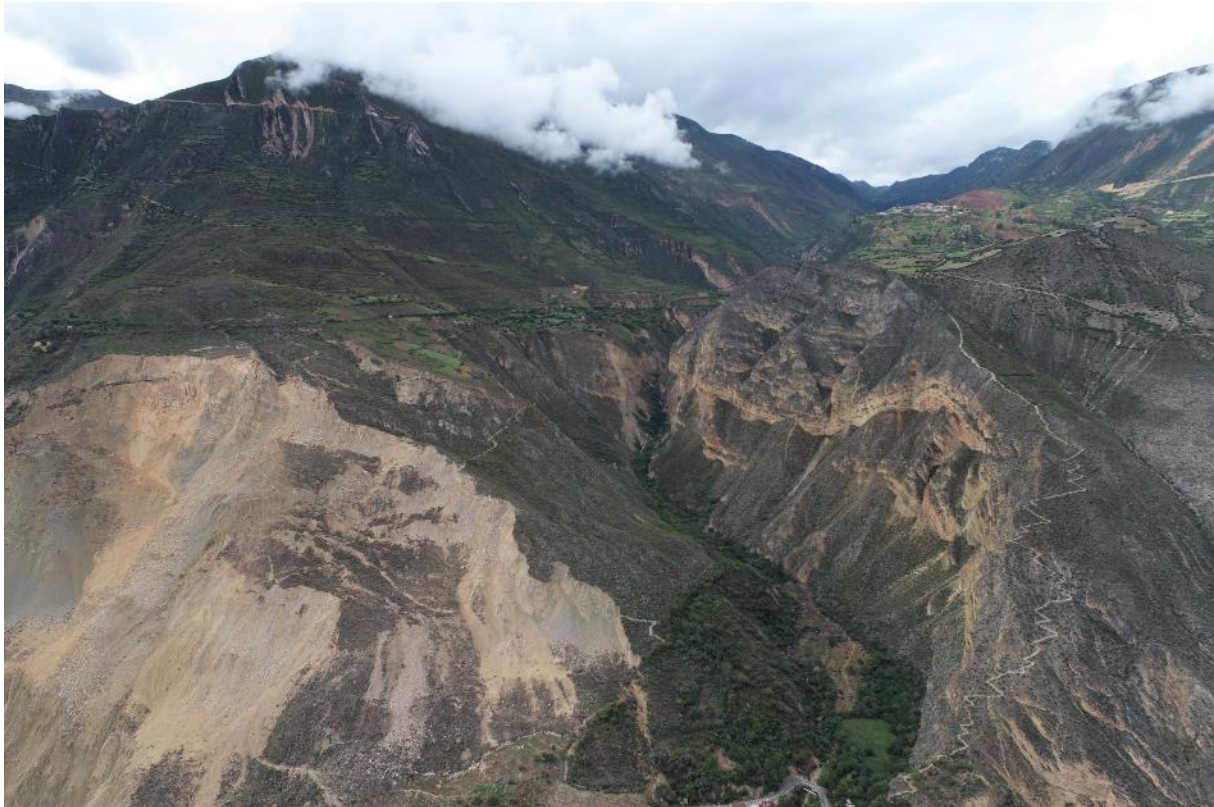
**Fotografía 4.** Vista aérea del relieve de la montaña estructural modelada en roca sedimentaria (RME-rs) ubicado en el sector de Culluchaca.

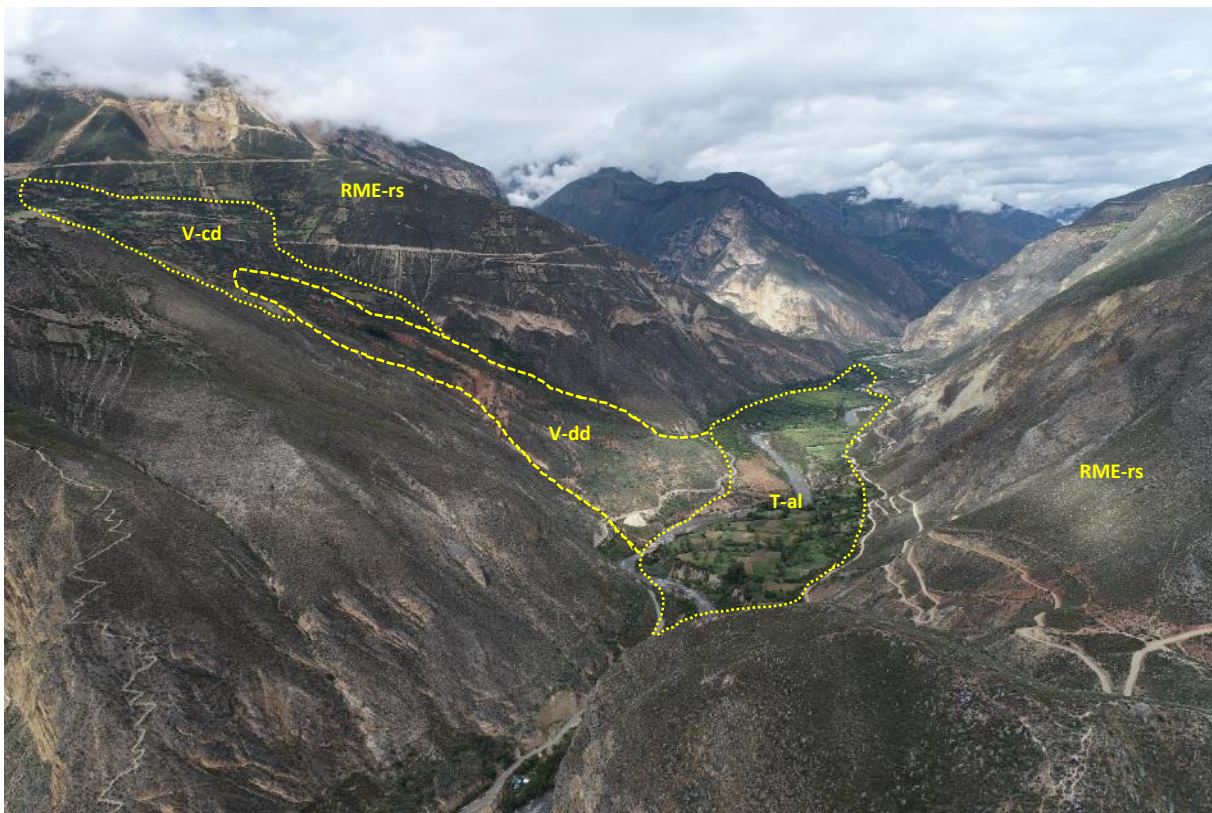
**Figura 8.** Vista aérea, se observa unidades geomorfológicas que se identificaron en el área de estudio: relieve de montaña estructural en roca sedimentaria (RME-rs), vertiente coluvio-deluvial (V-cd), vertiente de deslizamiento (V-dd) y terraza aluvial (T-al)

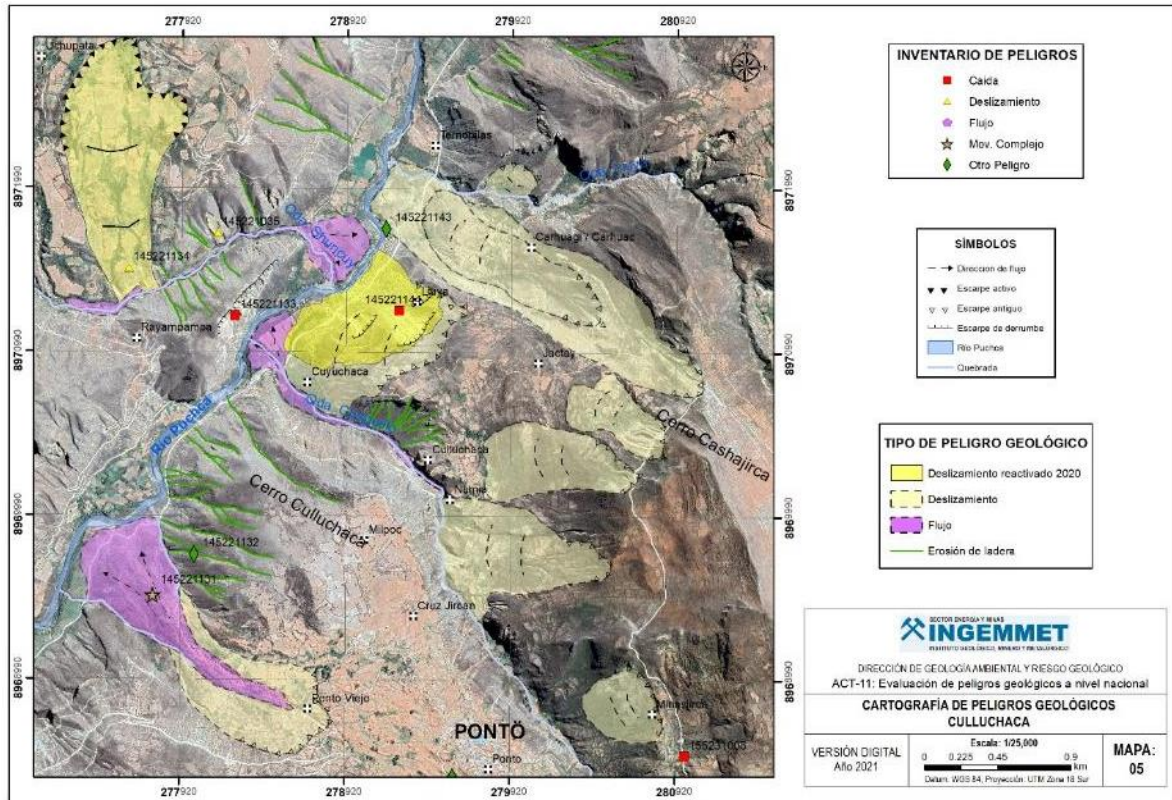
Figura 9. Cartografía de peligros geológicos en el área de estudio.

El área de estudio presenta una geodinámica muy activa en ambas márgenes del río Puchca, representada por deslizamientos antiguos y reactivados, derrumbes, depósitos de flujo de detritos antiguos y recientes, así como erosión de laderas (cárcavas) (figura 8). Luego de la evaluación a detalle del área, esta se considera de susceptibilidad media a muy alta ocurrencia de movimientos en masa; considerándose este deslizamiento como zona crítica.

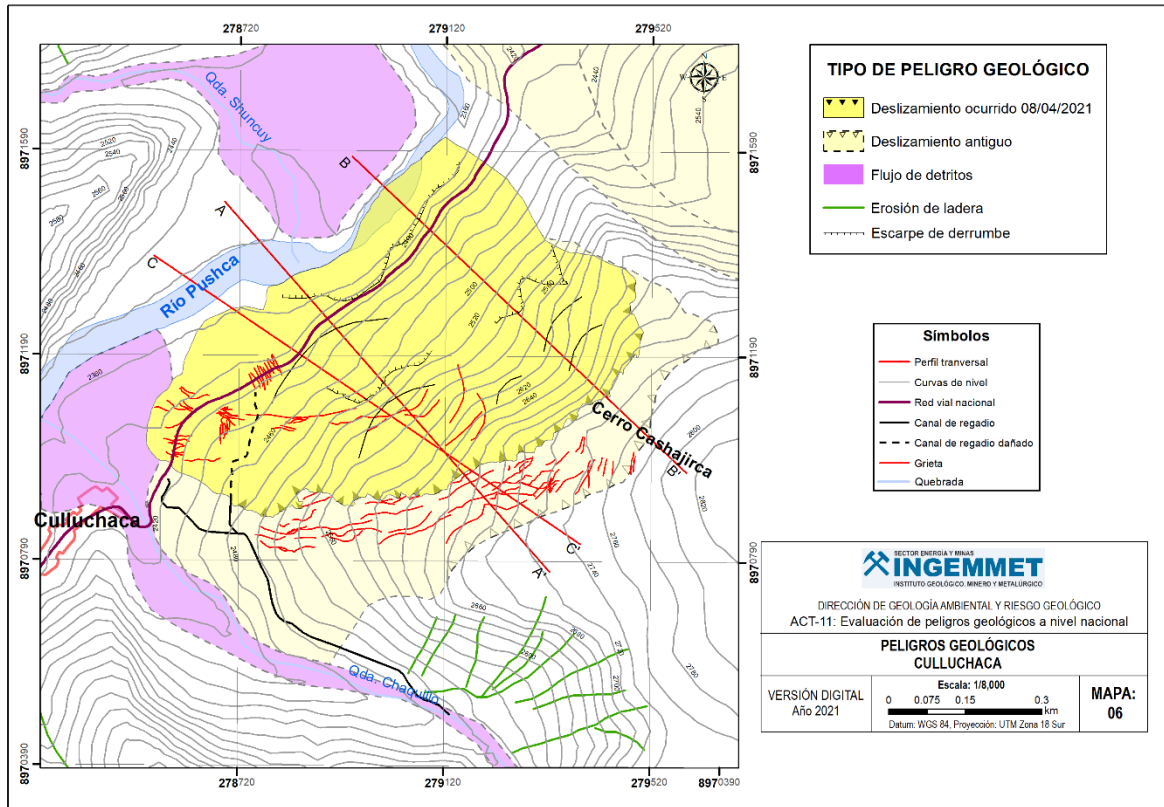
Figura 13. Cartografía de peligros geológicos en el sector de Culluchaca,

Con los trabajos de campo realizados, se identificaron los siguientes procesos: reactivación del deslizamiento cuya masa se desplaza con dirección al río Pushca, así como la ocurrencia de derrumbes (figura 9). Estos represaron el río Puchca, formando un dique natural de una altura de 28 m, 280 m de largo, abarcando un área de  $7,840 \text{ m}^2$  y un volumen de  $196,000 \text{ m}^3$ .

La cartografía del deslizamiento que se ubica en la margen derecha del río Pushca; así como, el área reactivada el 7 de abril del presente año (figura 13), para demostrar la dinámica del deslizamiento se realizó un perfil transversal (figura 14).

- Escarpe principal reactivado: 1130 m.
- Ancho promedio de la masa desplazada: 788 m.
- Desplazamiento vertical que varía entre 20 a 25 m. (figura 15)
- Desplazamiento horizontal que varía entre 50 a 60 m. (figura 16)
- Forma de la superficie de rotura: irregular semicircular.
- Diferencia vertical aproximada de la corona a la base del deslizamiento 340 m.
- Dirección (azimut) del movimiento de la masa: norte 312°
- Área del deslizamiento reactivado: 403 214 m<sup>2</sup>
- Volumen deslizado: ~ 6'000,000 m<sup>3</sup>

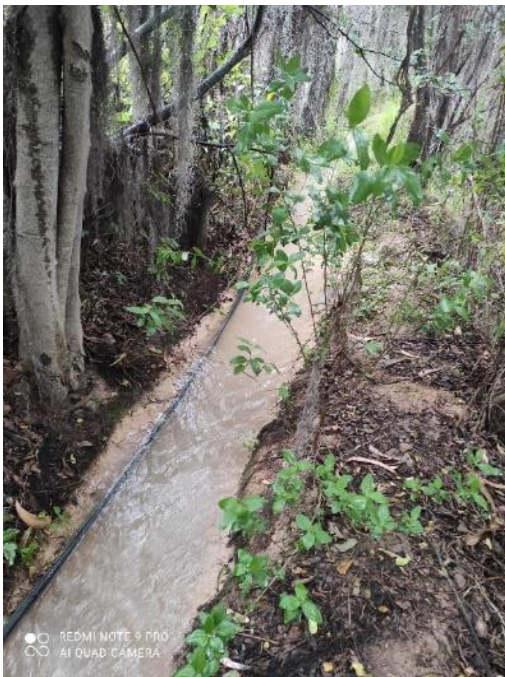
**Fotografía 6.** Vista tomado con dirección noroeste en la coordenada
