Evaluación geológica post-sismo del 14 de agosto del 2016: reactivación de la falla Yanque, Arequipa

Gabino F. Delgado, Carlos Benavente, Luis Albinez, Enoch Aguirre, Edu Taipe

Instituto Geológico, Minero y Metalúrgico INGEMMET, Av. Canadá 1470, Lima, Perú. (gdelgado@ingemmet.gob.pe)

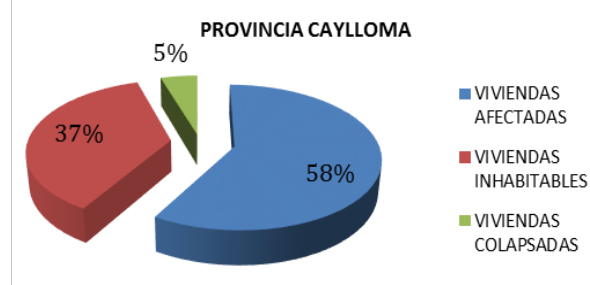
De la totalidad de viviendas empadronadas a lo largo del Valle de Colca, 2939 viviendas sufrieron daños y fueron catalogadas en tres tipos de viviendas (Indeci, 2016) [Figura 13]

Figura 13. Distribución de las viviendas que sufrieron daños a lo largo del Valle del Colca.
