Informe Técnico N° A6572

Inspección geológica, geodinámica e ingeniero-geológica del sector Lomo de Corvina

Región y provincia Lima, - Distrito Villa El Salvador

JUNIO 2011

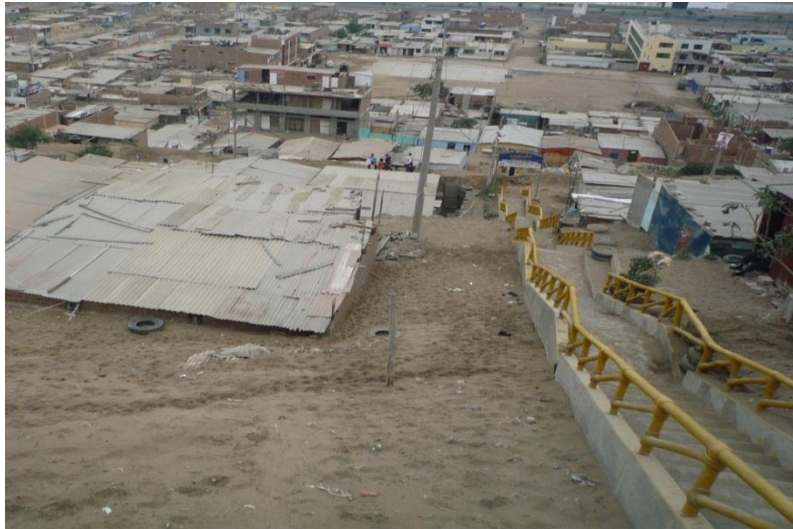
Foto 4. Escaleras en el A.H. Héroes del Cénepa

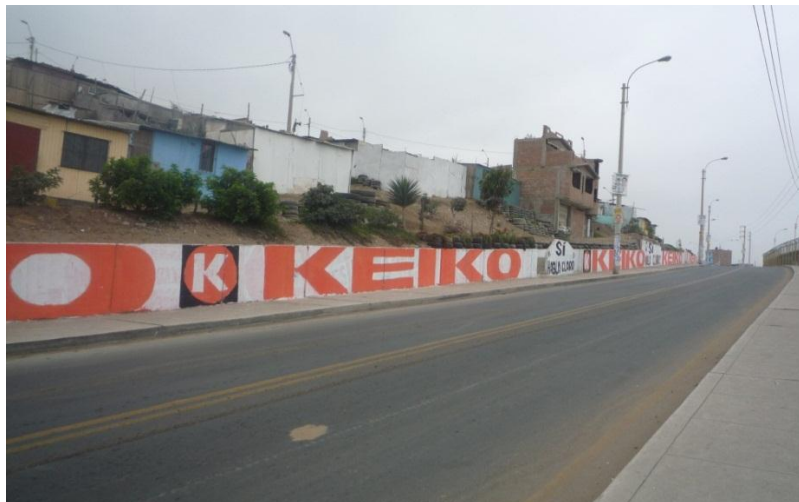
Foto 6. Av. María Reich, sector de Edilberto Ramos.

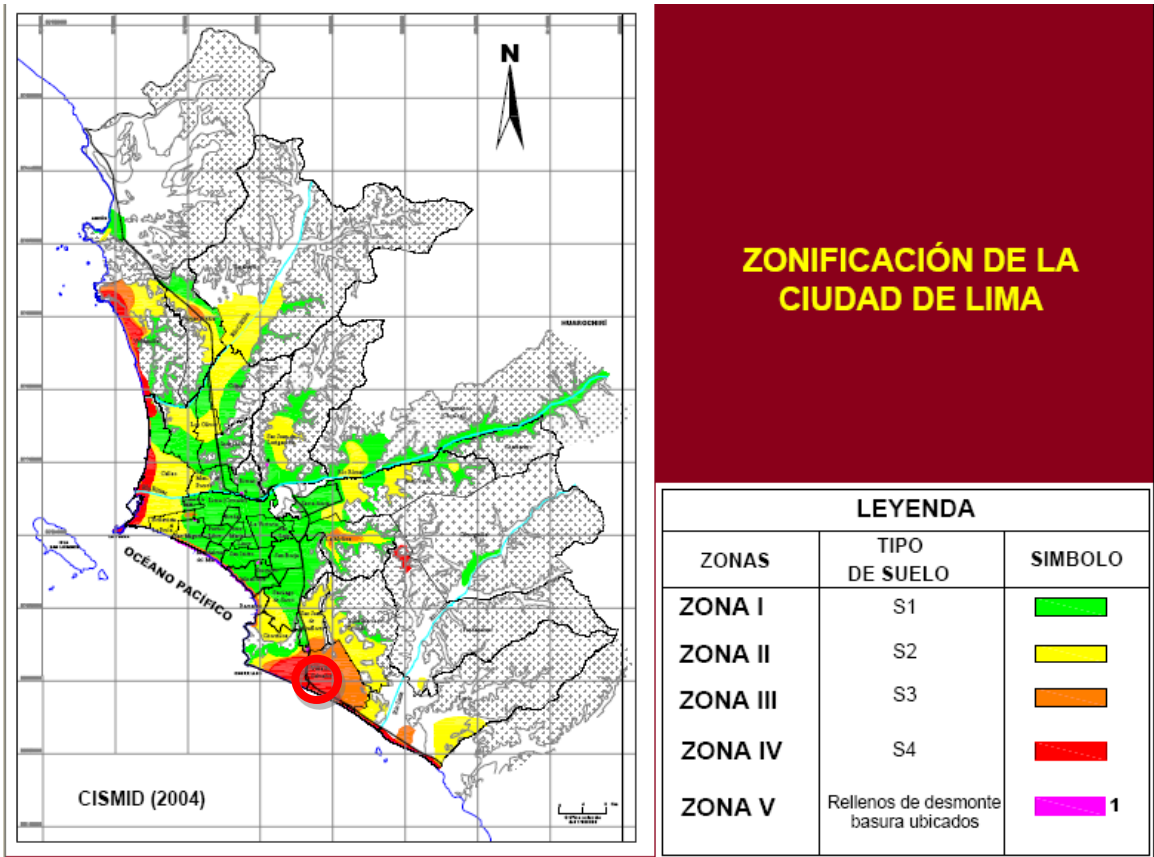
Figura 6. Ubicación de Lomo de Corvina en el Mapa de Zonificación sísmica de la ciudad de Lima (CISMID, 2004).

De acuerdo a esta información, Lomo de Corvina se ubica en la zona IV, correspondiendo en general a un suelo “arenoso” catalogado sísmicamente como suelo excepcional por la norma sismo resistente nacional. Esto indica que este tipo de suelo vibraría más que los suelos rígidos y la onda sísmica se amplificaría más. Por lo tanto habría una mayor deformación en las estructuras construidas (viviendas, etc.), las cuales se destruirán más rápido que aquellas que están en suelo más rígido.

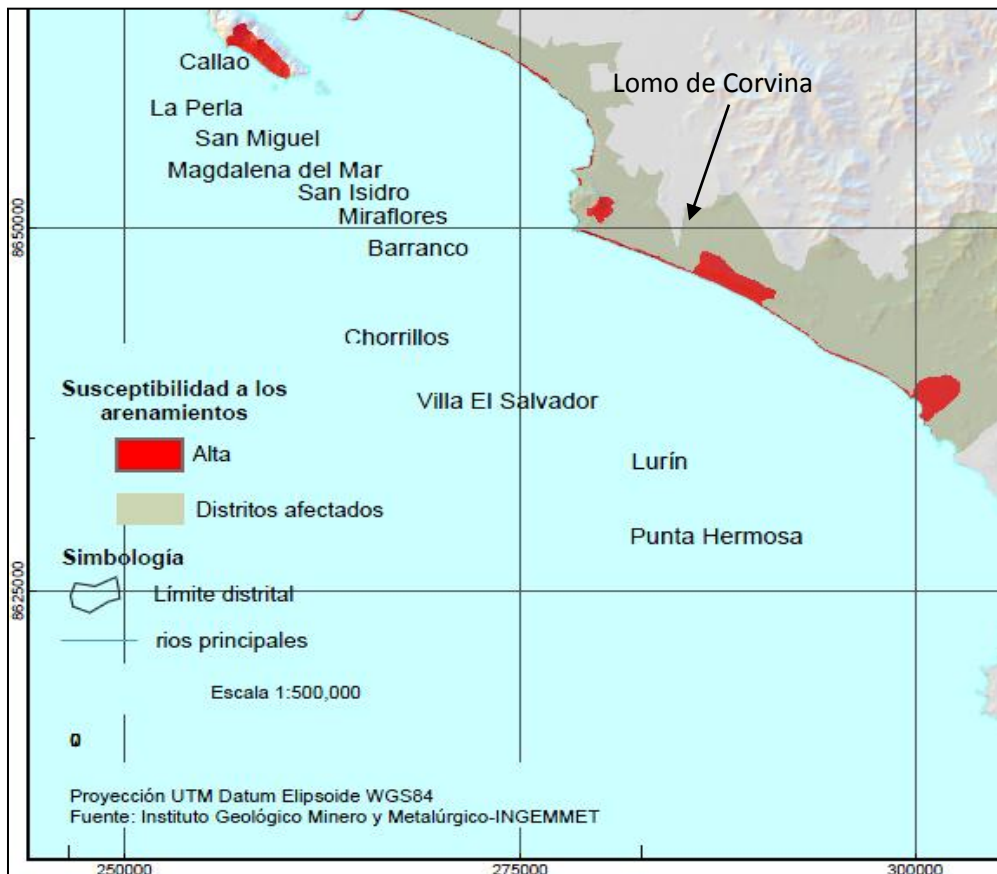
Según el mapa de susceptibilidad por arenamientos (figura 7), el sector de Lomo de Corvina presentaría una alta probabilidad de presentar estos problemas.

Figura 7. Mapa de susceptibilidad a arenamientos (tomado de: Villacorta et al., 2008.)

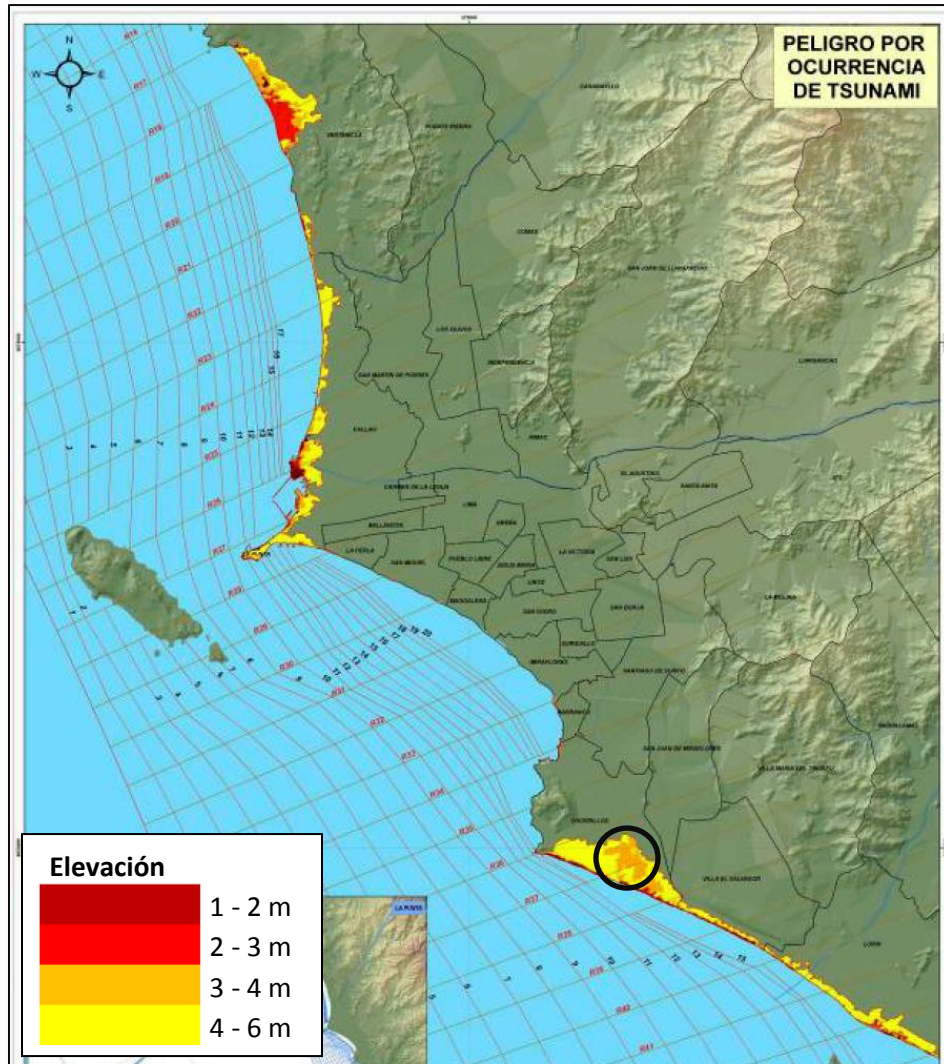
Según el mapa de peligro sísmico y de tsunami, realizado por PREDES (2009, figura 8), la parte baja del sector de Lomo de Corvina estaría afectada por inundación de tsunami, con olas de hasta 6 m de altura.

Figura 8. Peligro por Tsunami (Fuente: PREDES, 2009)
