DIRECCIÓN DE GEOLOGÍA AMBIENTAL Y RIESGO GEOLÓGICO

Informe Técnico N° A7155

EVALUACIÓN DE PELIGROS GEOLÓGICOS POR MOVIMIENTOS EN MASA EN EL ÁREA URBANA DE PACAIPAMPA

Región Piura
Provincia Ayabaca
Distrito Pacaipampa

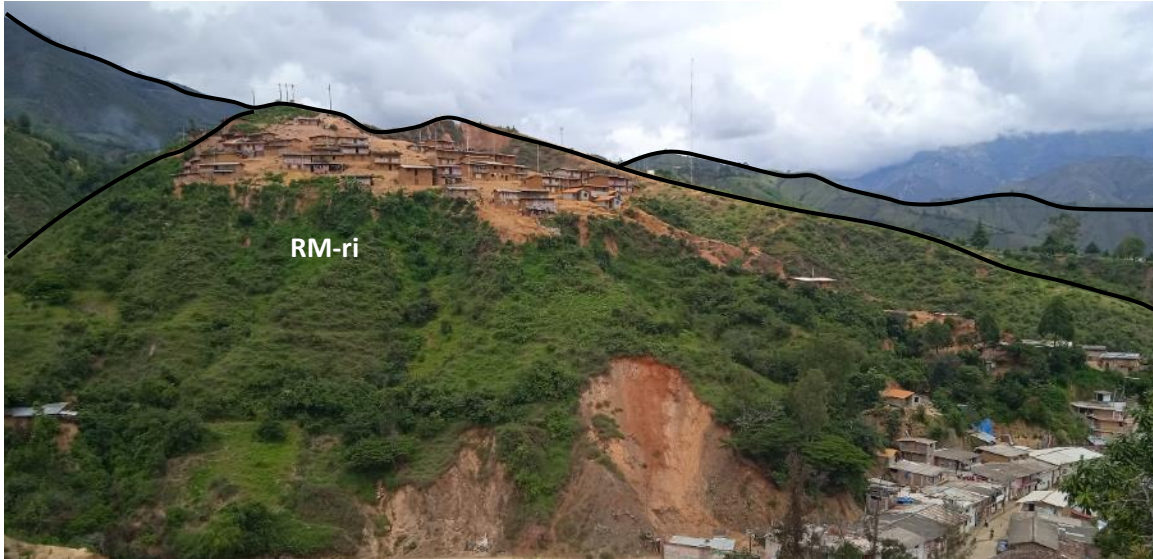
Subunidad de montaña en roca intrusiva (RM-ri): Estas geoformas se ubican al sur y este de Pacaipampa y configuran las partes más altas de la zona de estudio con pendientes moderadas a muy fuertes ($5^\circ - 45^\circ$) desde donde descienden las quebradas que llegan hasta el área urbana (figura 06).

Figura 06. Montaña ubicada al sur del área urbana de Pacaipampa.

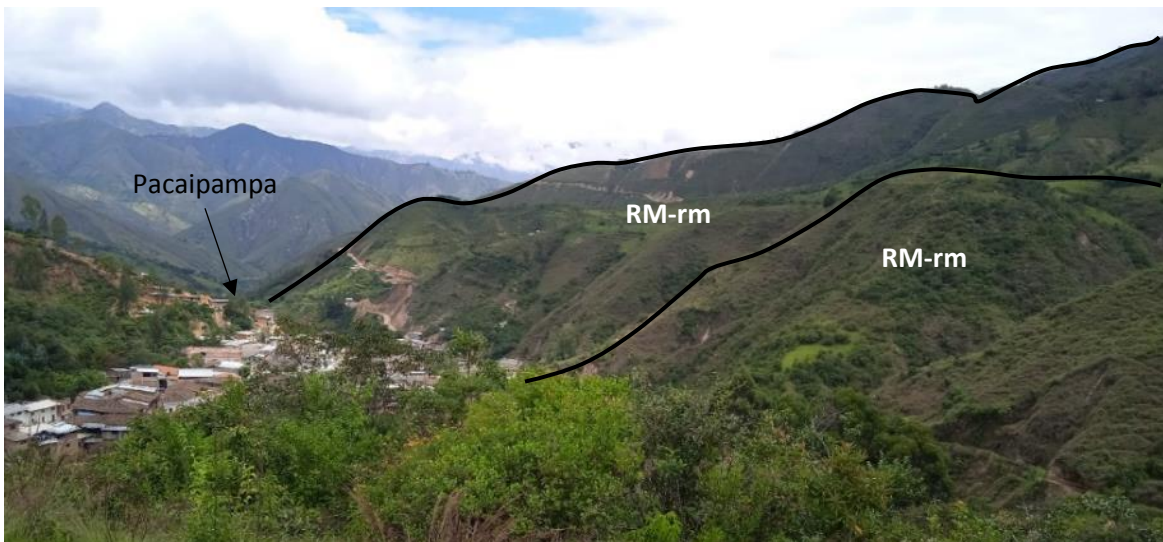
Subunidad de montaña en roca metamórfica (RM-rm): Estas geoformas se ubican al norte de Pacaipampa y configuran las partes más altas de la zona de estudio con pendientes moderadas a muy fuertes ($5^\circ - 45^\circ$) desde donde descienden las quebradas que llegan hasta el área urbana (figura 07).

Figura 07. Montaña en roca metamórfica ubicada al norte del área urbana de Pacaipampa.

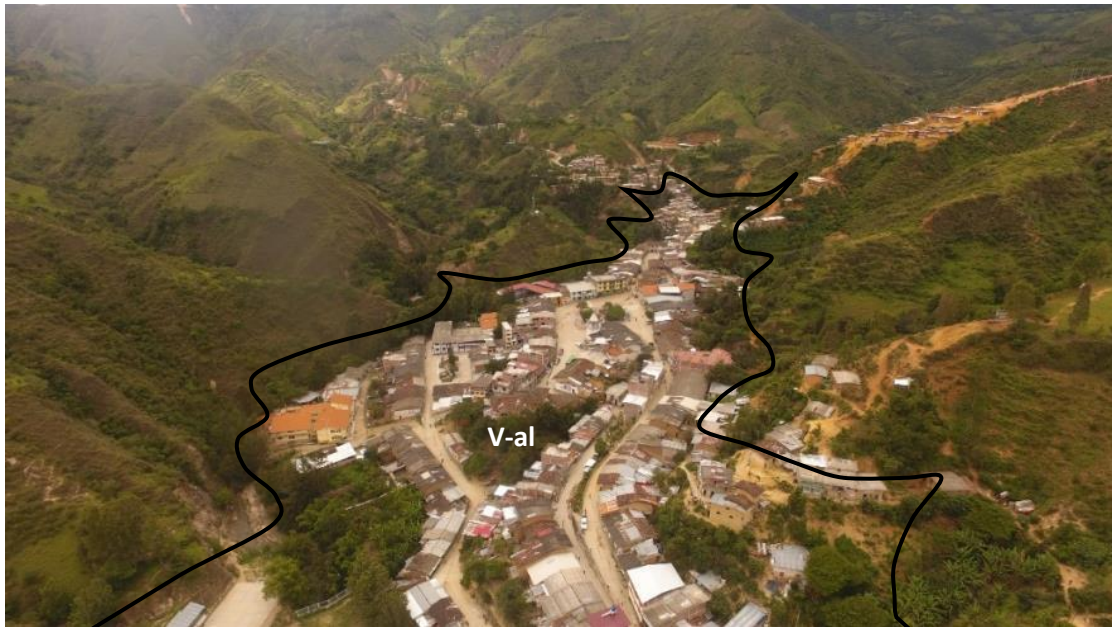
Subunidad vertiente o piedemonte aluvial (V-al): Es una subunidad ligeramente inclinada y extendida, posicionada al pie de estribaciones andinas o sistemas montañosos. Está conformada por la acumulación de sedimentos acarreados por corrientes de agua estacionales o excepcionales, que pueden formar abanicos (Vílchez et al., 2019). En el área de evaluación, esta subunidad se identifica en gran parte del área urbana modelada por las quebradas Pacay Pampa y Portachuelo, sobre esta superficie se asienta el área urbana de del distrito de Pacaipampa (figura 08).

Figura 08. Vista panorámica del piedemonte donde se ubica gran parte del área urbana de Pacaipampa.

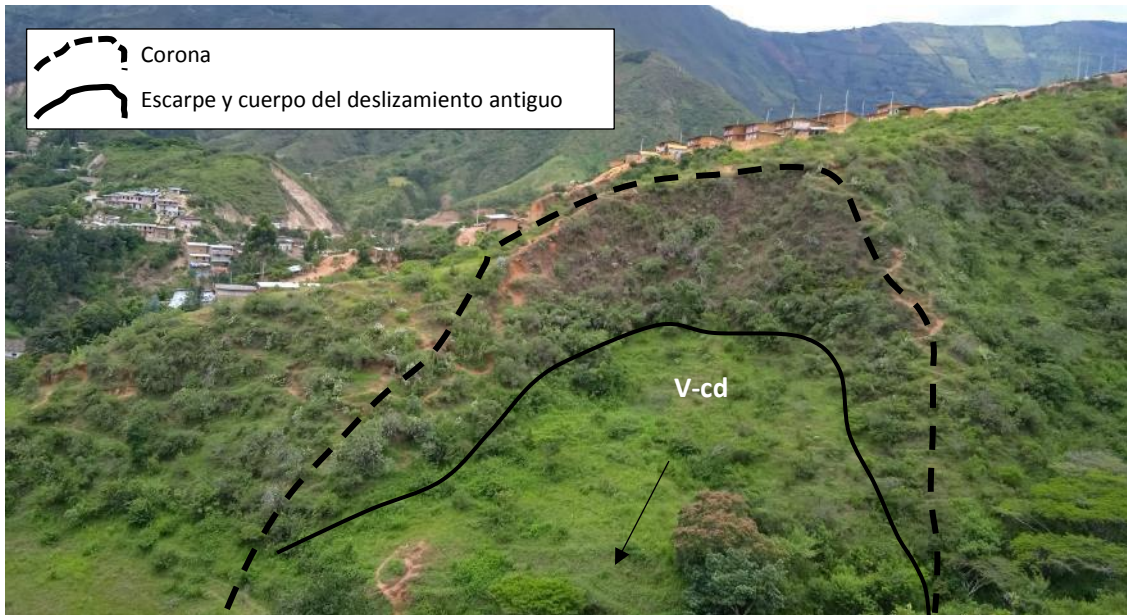
Subunidad vertiente o piedemonte coluvio-deluvial (V-cd): Son unidades conformadas por la acumulación intercalada de materiales de origen coluvial y deluvial. Se encuentran interestratificados y no es posible separarlas como unidades individuales: Esta unidad se encuentra depositada al pie de las laderas de montañas o acantilados (Vílchez et al., 2019). Se formó por la acción de movimientos en masa antiguos (gravitacionales y fluvio-gravitacionales), presenta una pendiente moderada (5°-15°). Geodinámicamente, este tipo de depósitos se pueden asociar a la ocurrencia de movimientos en masa de tipo complejos, deslizamientos y flujo de detritos (figura 09).

Figura 09. Laderas con evidencias de depósitos coluvio deluviales al sur del área urbanas de Pacaipampa.

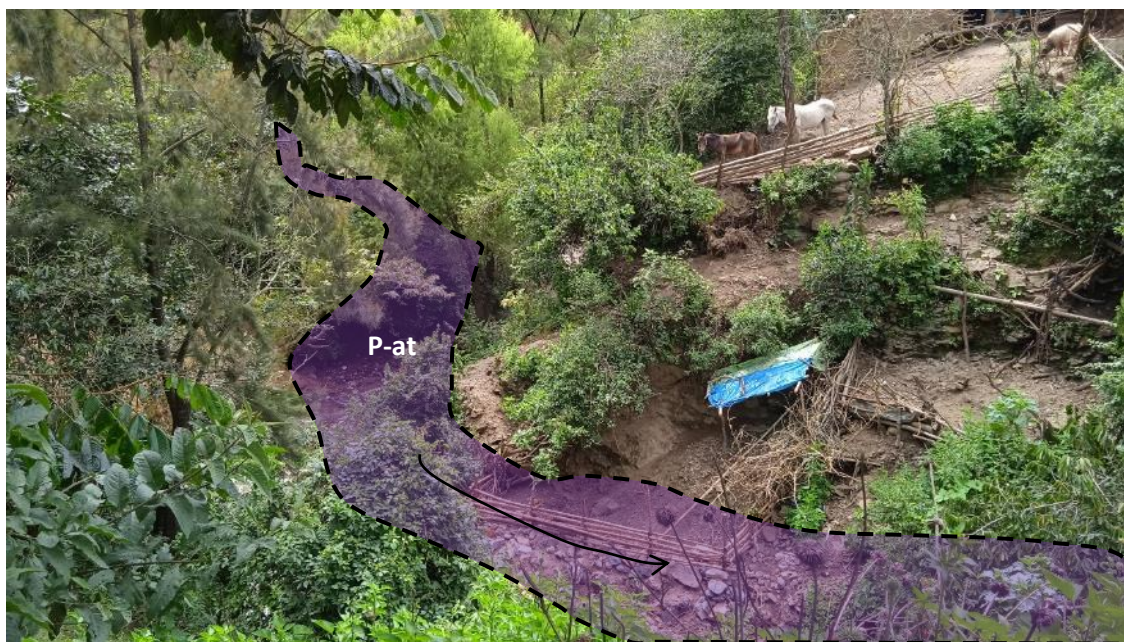
Subunidad de vertiente o piedemonte aluvio-torrencial (P-at): Son el resultado de la acumulación de material movilizado a manera de flujos de detritos (huaicos), modifican localmente la dirección de los cursos de ríos y se ubican en las desembocaduras de quebradas hacia los ríos principales. La quebrada Portachuelo, afluente al río Pacay Pampa forma depósitos proluviales producto de la acumulación de material acarreado por huaicos antiguos, el cual está conformado por bloques de rocas volcánicas e ígneas (figura 10).

Figura 10. Quebrada Portachuelo donde existen depósitos aluvio torrenciales.

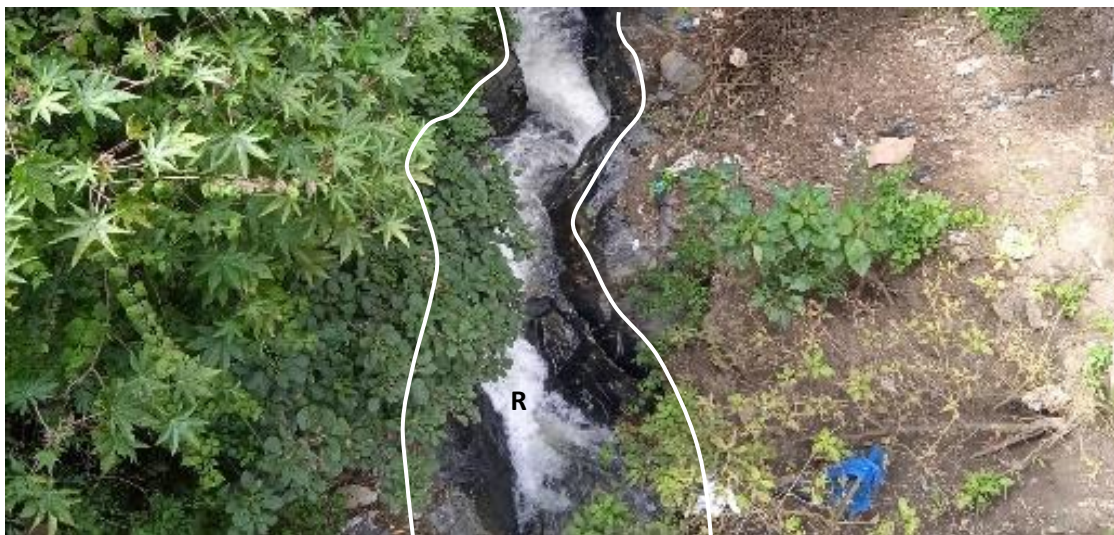
Subunidad de cauce de río (R): Está unidad corresponde a los cauces y lechos de las quebradas Pacay Pampa y Portachuelo, principales recolectores del drenaje fluvial. Ambas quebradas cruzan la zona de este a oeste con una pendiente moderada, ambas quebradas transportan materiales conformados por clastos, gravas y arenas gruesas recorriendo un total de 2 km dentro del área de evaluación (figura 12).

Figura12. Quebrada Pacay Pampa al este del área urbana.

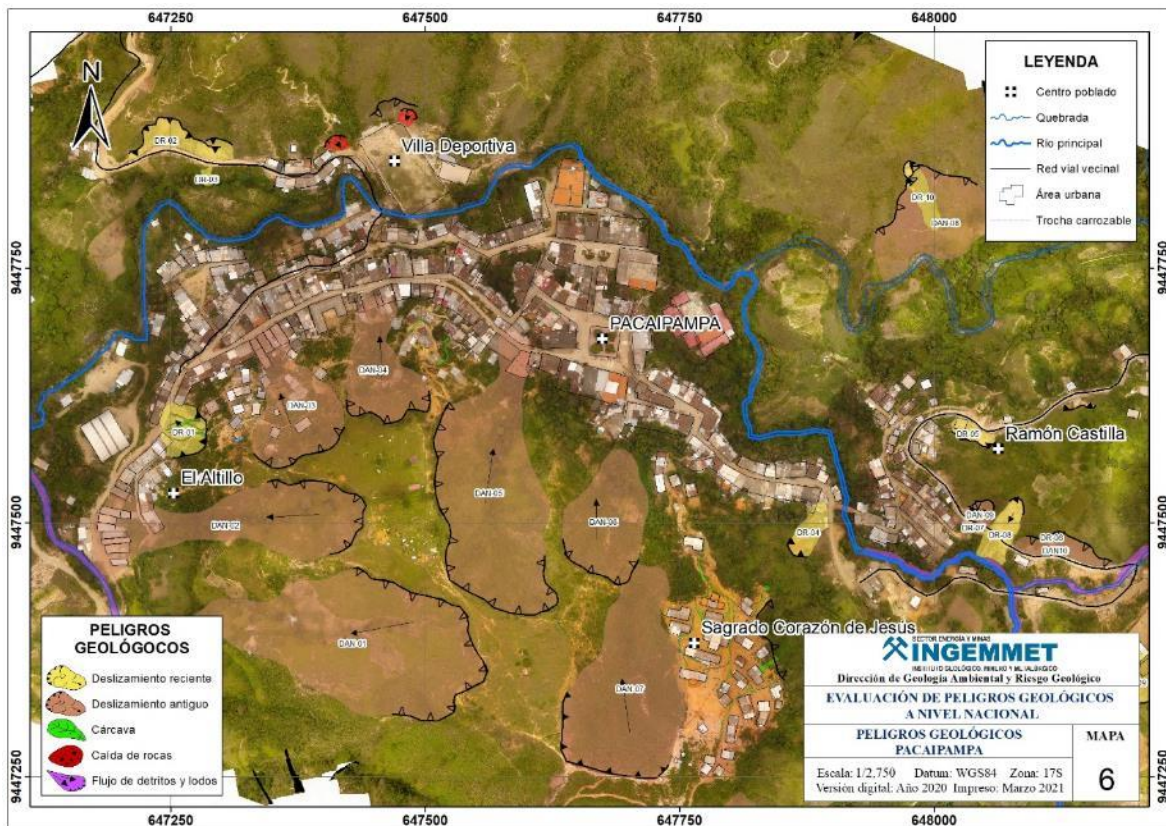
Figura 31. Peligros geológicos en el distrito de Pacaipampa y alrededores.

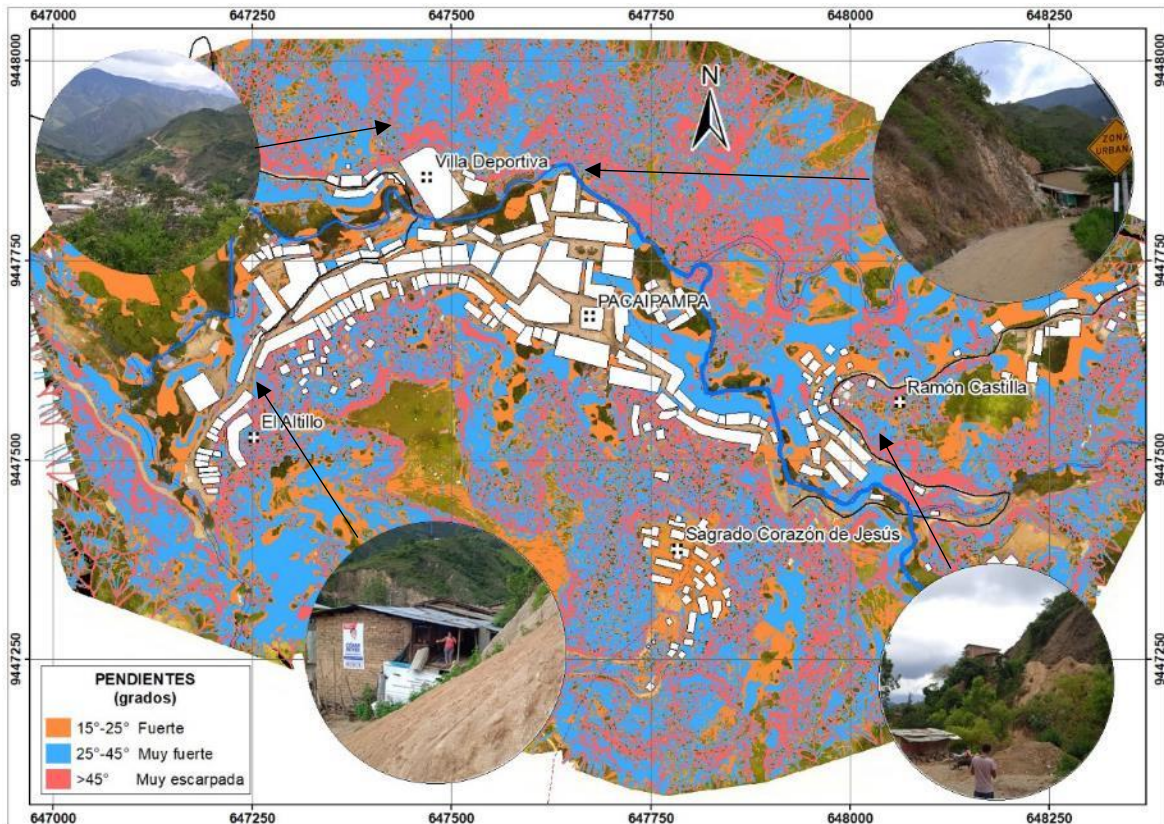
Del análisis del mapa de pendientes y de las observaciones de campo se concluye que, la zona de estudio está dominada por montañas en rocas metamórficas e ígneas al norte y sur respectivamente, estas geoformas configuran relieves con pendientes moderadas a muy escarpadas (figuras 35 y 36). En los trabajos de campo se intervinieron un total de 107 ha, de las cuales el 72% aproximadamente 77 ha tienen pendientes fuertes a muy escarpadas, mientras que, los relieves con pendientes moderadas abarcan el 19% (20 ha).

Figura 36. Rangos de pendientes del terreno de fuertes a muy escarpadas.
