Instituto Geológico Minero
y Metalúrgico - INGEMMET

Riesgo Geológico en la Región La Libertad

Boletín N° 50 Serie C
Geodinámica e Ingeniería Geológica

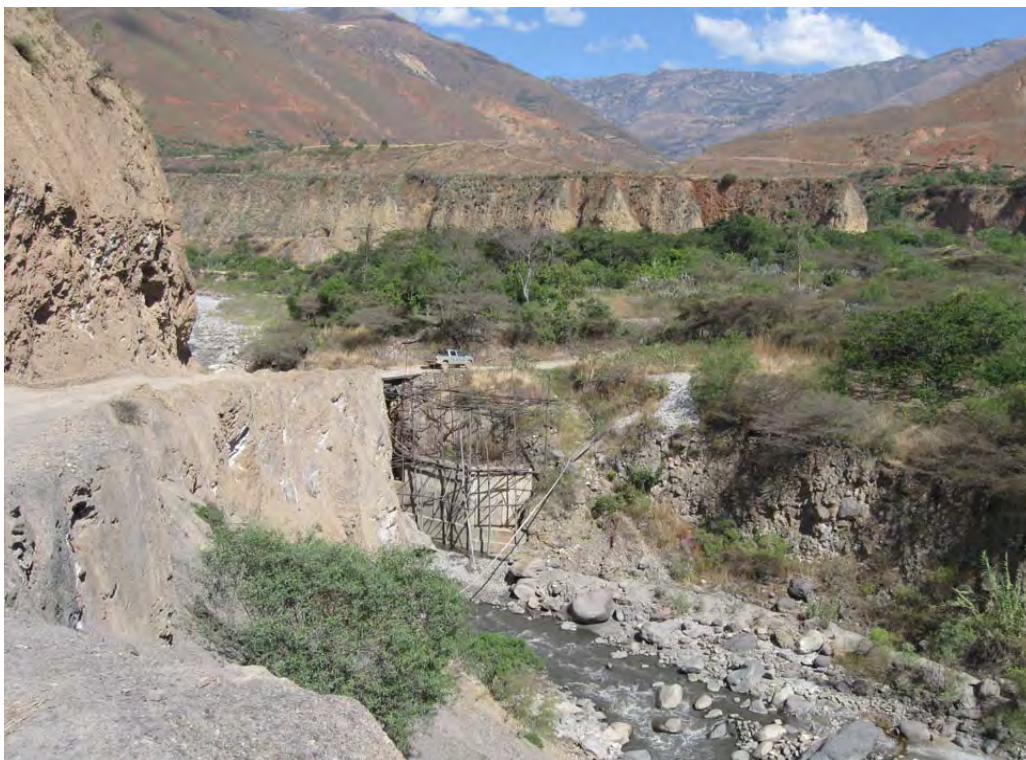
Fotografía 9.8 Erosión fluvial en ambas márgenes de la quebrada Charat, distrito de Huaranchal, provincia Otuzco. Se observa un puente aproximadamente de 20 m de luz abandonado a media construcción.

Código en mapa	Paraje / distrito	Peligros actuales o futuros	Daños ocasionados o probables	Recomendaciones
27	Oda. Lirios y Sienegos (Huaranchal)	Derrumbes en un tramo de 100 m. Presenta caída constante de rocas sueltas. El talud de corte hecho para la carretera es inestable. Cauces de torrenteras actualmente secas por donde discurren huacicos en periodos de fuertes precipitaciones.	Afecta aproximadamente un tramo de 100 m de carretera afirmada a Huaranchal. Puede ocasionar accidentes de tránsito (fotografía 9.7).	Mejorar el talud de corte, realizar trabajos de desquinchado. Realizar limpieza del cauce actual de la quebrada; no arrojar basura ni desmonte.
28	Quebrada Charat (Huaranchal)	Erosión fluvial ocurre principalmente en la confluencia de la quebrada Charat y río Grande (ver fotografía 9.8).	Uno de los estribos del puente (obra paralizada) se encuentra construido sobre depósitos de flujo de detritos provenientes de la Quebrada Charat.	Construir defensa ribereña para evitar la erosión fluvial. Realizar limpieza periódica del cauce de río.

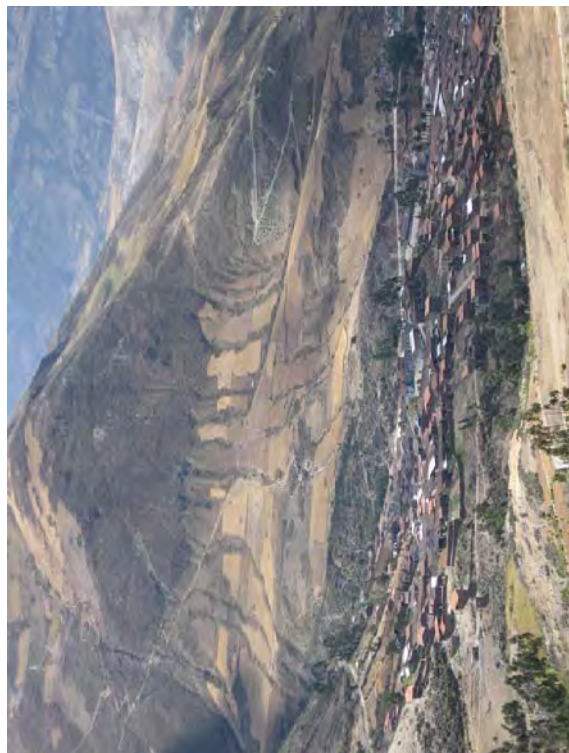
32	Otuzco (Otuzco)	En el cerro Cholodday, ocurre erosión en cárcava y pequeños flujos que pueden represar el río Pollo. Posteriormente, puede afectar una parte de las viviendas de la ciudad de Otuzco asentadas en las márgenes del cauce del río.	Podría afectar parte de las viviendas asentadas en las márgenes del río Pollo de la ciudad de Otuzco (ver fotografía 9.12).	No construir viviendas cerca del cauce del río Pollo. Mantener limpio el cauce. Canalizar el cauce. No botar basura en el cauce. Reforestar la zona donde ocurre la erosión en cárcava.
33A	Km 34+100 de la carretera Trujillo-Huamachuco (Otuzco)	Deslizamiento rotacional activo, cuya longitud de escarpa mide aproximadamente 250 m. El salto de escarpa visible es de 2 m, y la longitud entre la escarpa y el pie del deslizamiento es de 320 m. Las posibles causas son las siguientes: sustrato de mala calidad (muy meteorizado), naturaleza del suelo incompetente, pendiente del terreno, ausencia de vegetación, precipitaciones pluviales intensas y corte de ladera para construir la carretera.	Afectó y puede afectar a la carretera asfaltada Trujillo-Otuzco (ver fotografía 9.13).	Banquetear o reducir el talud. Construir muro de contención. Desquinchar rocas sueltas. Reforestar la ladera.

Fotografía 9.12 Erosión de laderas (cárcava) en el cerro Cholocday, distrito y provincia de Otuzco.

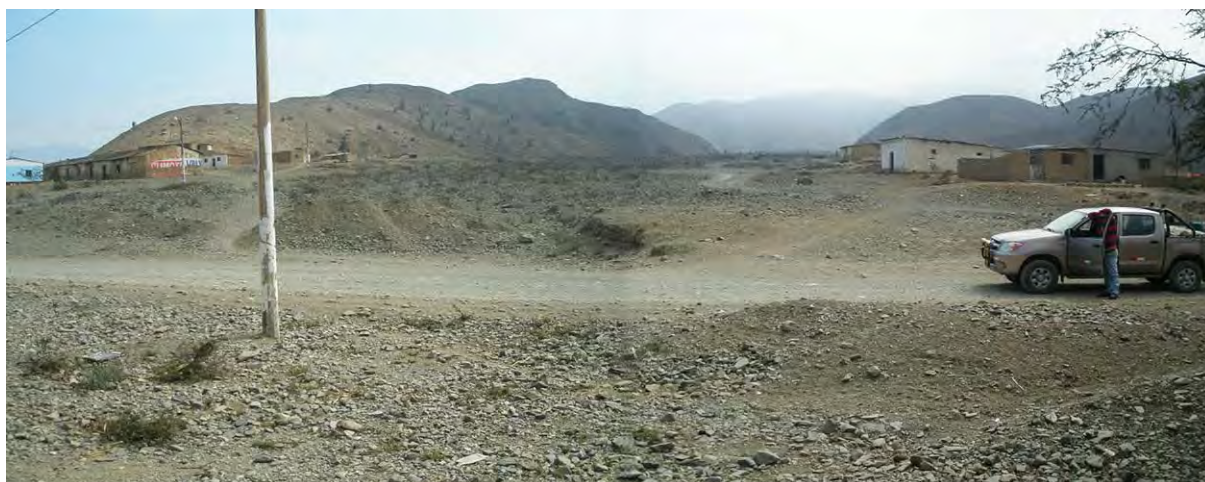
Fotografía 9.16 Depósitos de flujo de detritos en el caserío Cajamarca, distrito de Sinsicap, provincia de Otuzco.

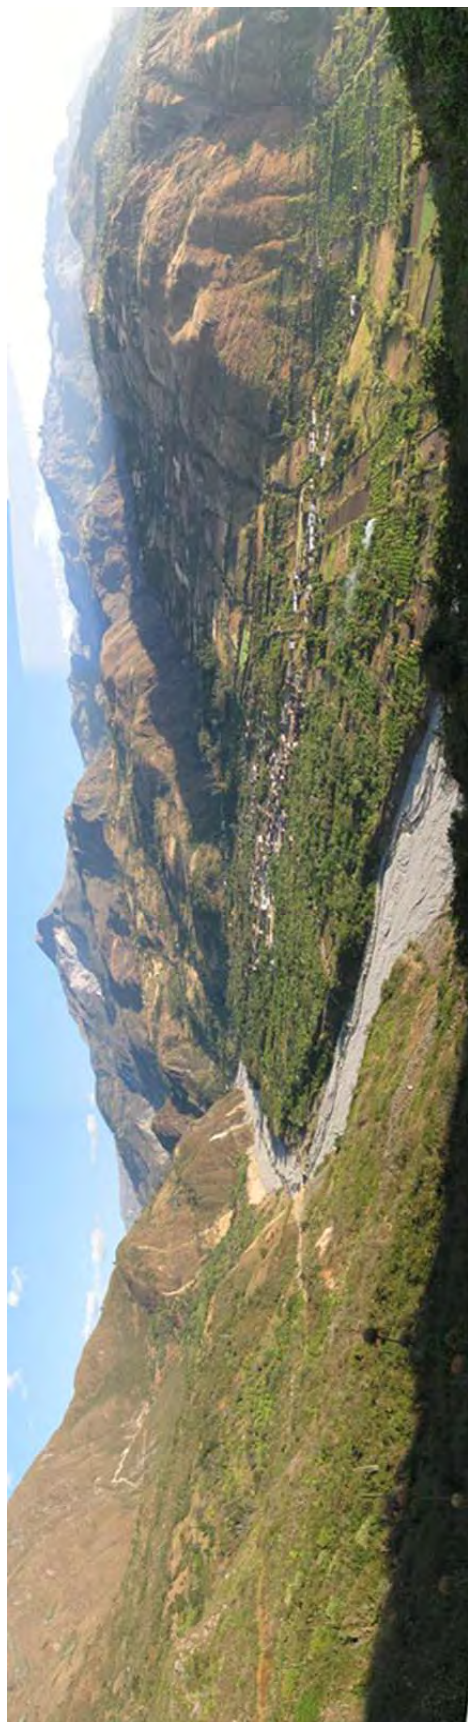
42	Coina (Usquill)	Zona susceptible a la ocurrencia de flujos de detritos excepcionales. Los flujos se podrían generar en la quebrada Huacamochal. Sobre el depósito de flujo en forma de abanico y deslizamiento antiguo, se encuentra asentada la población del caserío de Coina.	Puede afectar viviendas asentadas en el abanico del flujo antiguo (ver fotografía 9.19).	Elaborar un plan de emergencia ante huaicos e inundaciones.
43	Cerro Blanco (Usquill)	En talud de roca inestable, ocurren derrumbes, erosión de ladera y caída constante de rocas sueltas. En la zona, existe un cauce de torrentera seca por donde discurren huaicos o flujos en periodo de lluvias.	Destruyó trocha carrozable de acceso al caserío de Capachique. Afectaría la actividad minera de carbon (ver fotografía 9.20).	Prohibir la circulación de vehículos y las labores mineras durante el periodo de lluvias.

Fotografía 9.19 Vista panorámica del caserío de Coina, distrito Usquil, provincia Otuzco. La población se encuentra asentada en el antiguo depósito de flujo y depósito de deslizamiento-flujo.

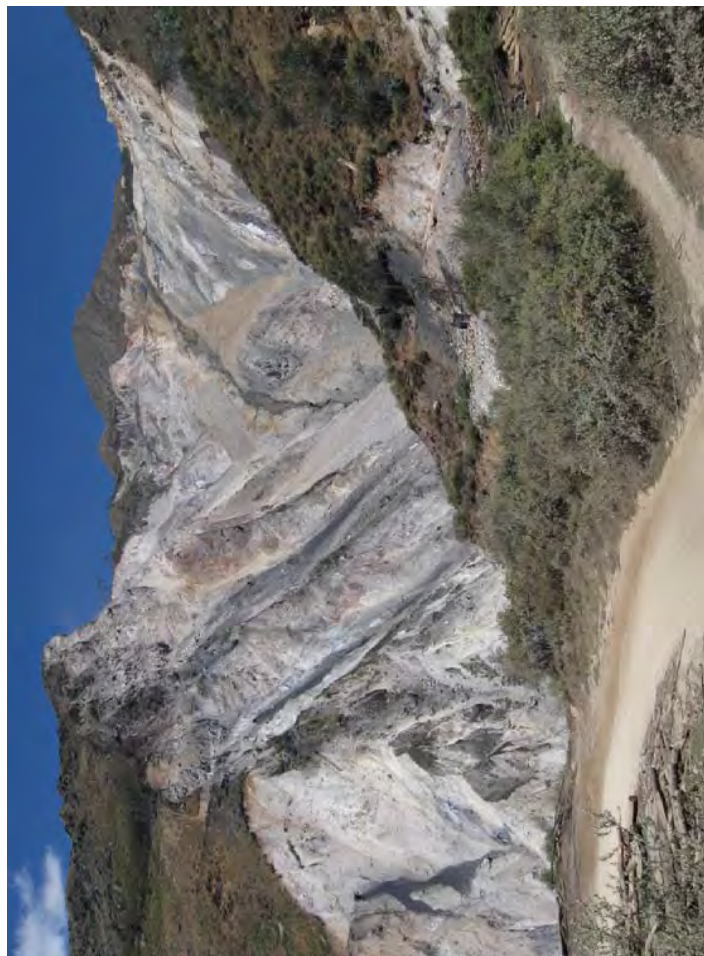
Fotografía 9.20 Erosión de ladera en ambas márgenes de la quebrada, sector Cerro Blanco, distrito Usquil, provincia Otuzco. También presenta derrumbes, caída de rocas que podrían afectar operaciones mineras de carbón y la carretera Usquil-Capachique.

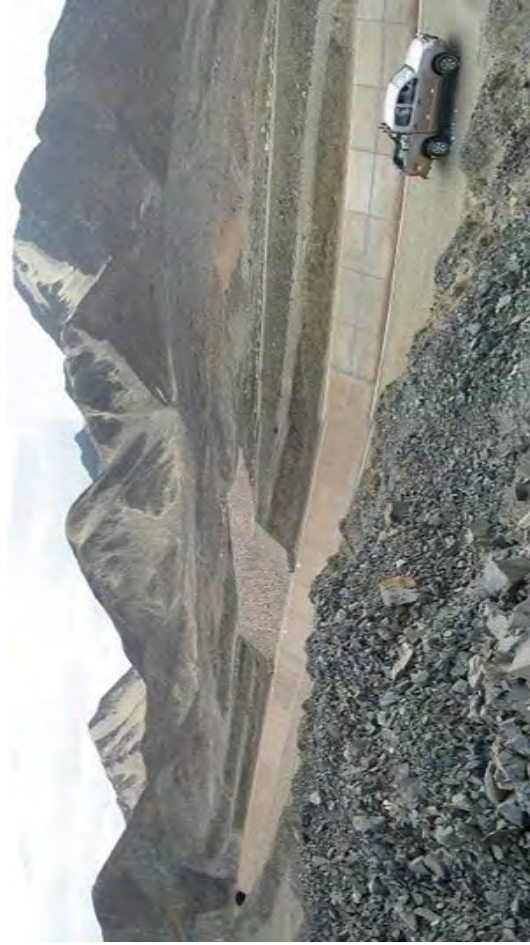
50	Túnel 8 (Chao)	Área susceptible a la ocurrencia de hualicos en periodos del fenómeno de El Niño. Material de flujos antiguos forman depósitos en forma de abanicos. Presenta material suelto en el cauce la quebrada y laderas superiores, derivado de la meteorización.	Afectaría al canal principal del Proyecto Especial Chavimochic (ver fotografía 9.23).	Construir dique transversal. Realizar limpieza de los drenes y monitoreo del área durante el periodo lluvioso.
51	Bocatoma de Chavimochic (Chao)	La bocatoma principal del proyecto Chavimochic puede ser afectado por flujos de detritos provenientes de los cerros Huacate y Cóndor Cerro.	Puede afectar la infraestructura de la bocatoma principal del proyecto Chavimochic (ver fotografía 9.24).	Elaborar un plan de emergencia ante hualicos.
52	Campamento Chavimochic (Chao)	Área susceptible a la ocurrencia de flujos en periodos de fenómeno de El Niño. Se observa material de los flujos antiguos que forman depósito en forma de abanico de unos 600 m de ancho, así como presencia de material suelto en el cauce la quebrada y laderas superiores, derivado de la meteorización.	Puede afectar a las viviendas del campamento Chavimochic asentadas en el abanico.	Construir viviendas de uso temporal. Restringir la construcción de viviendas. Zona no apta para la construcción de viviendas.

Fotografía 9.23 Depósitos de flujo de déritos, sector Túnel 08 del proyecto Chavimochic, distrito Chao, provincia de Virú.

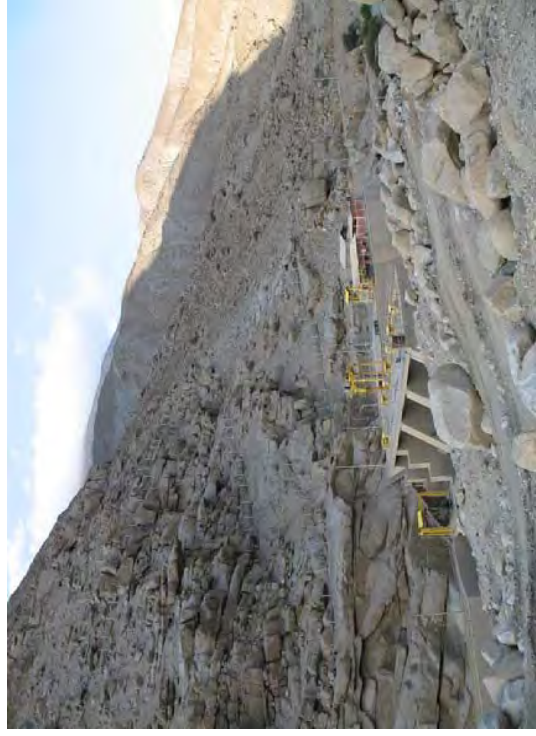
Fotografía 9.24 Vista de la bocATOMA Chavimochic. En los taludes del cerro, se observan bloques de roca.

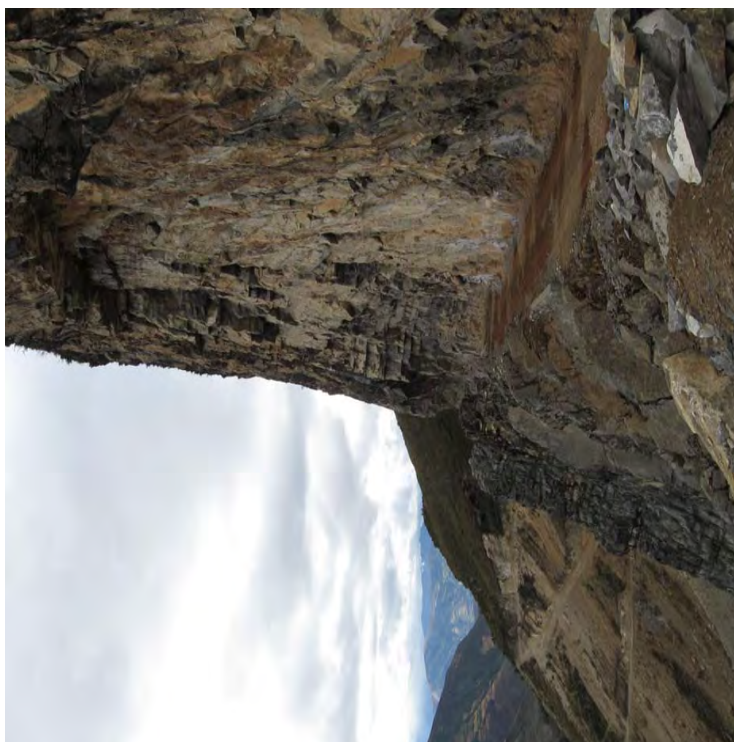
Fotografía 9.27 Talud susceptible a caída de rocas en el cerro Cacañán, distrito Sitabamba, provincia Santiago de Chuco.

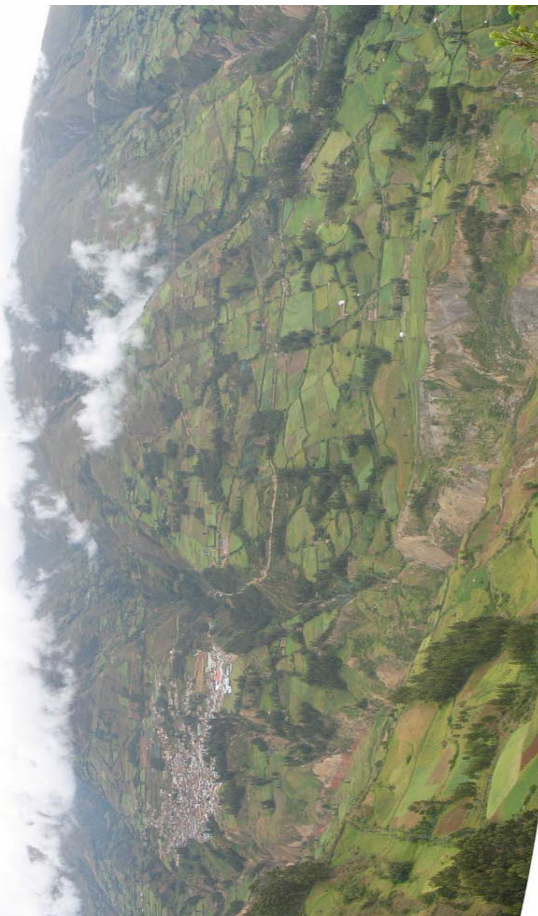
Fotografía 9.40 Vista panorámica de la ciudad de Tayabamba. Ocurrencias de deslizamiento, derrumbes y erosión en cárcava.
