Estudio Geoambiental de la Cuenca del Río Puyango-Tumbes

Boletín N° 32 Serie C
Geodinámica e Ingeniería Geológica

Por:
Segundo Núñez Juárez
Juan Zegarra Loo

Lima-Perú
2006

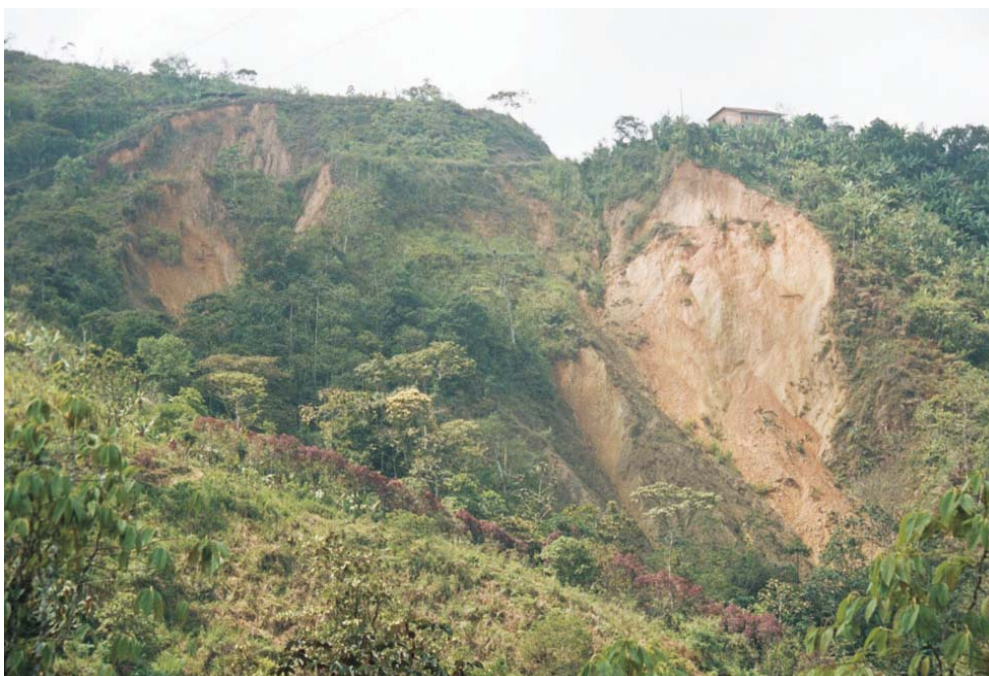
Foto N° 7.2 Deslizamientos en la carretera Balsas-Pindo, sector de San José, se observa también erosión en cárcavas (S. Núñez, noviembre-2004).

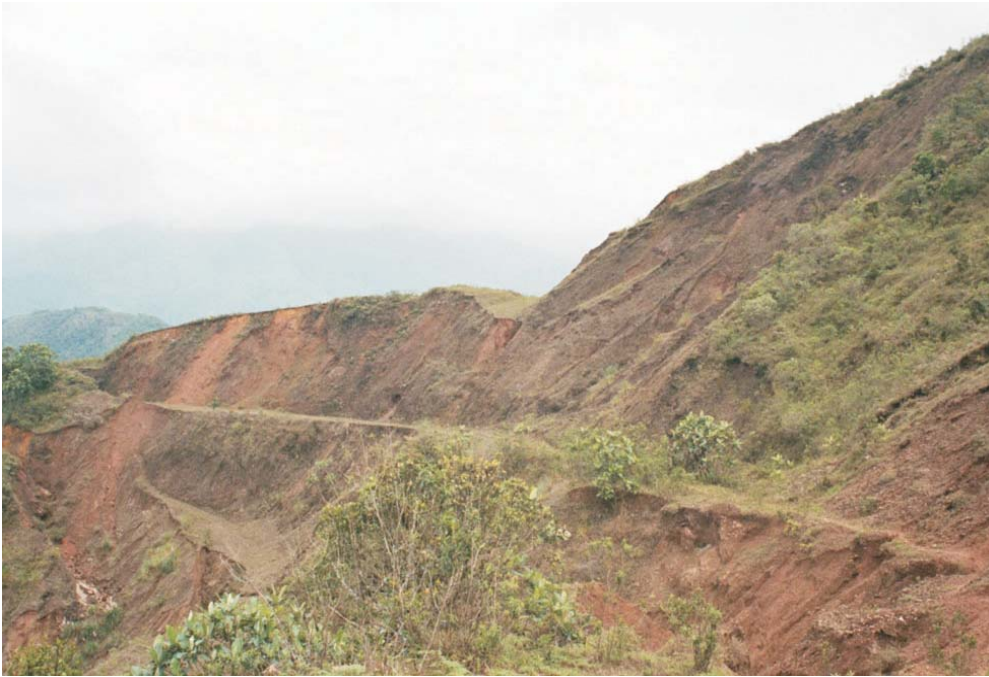
Foto N° 7.3 Deslizamiento traslacional que afectó 100 m de trazo de carretera. El Cisne-Portovelo (a 500 m del sector de los gaviones), actualmente la vía modificó su ruta (S. Núñez, noviembre-2004).

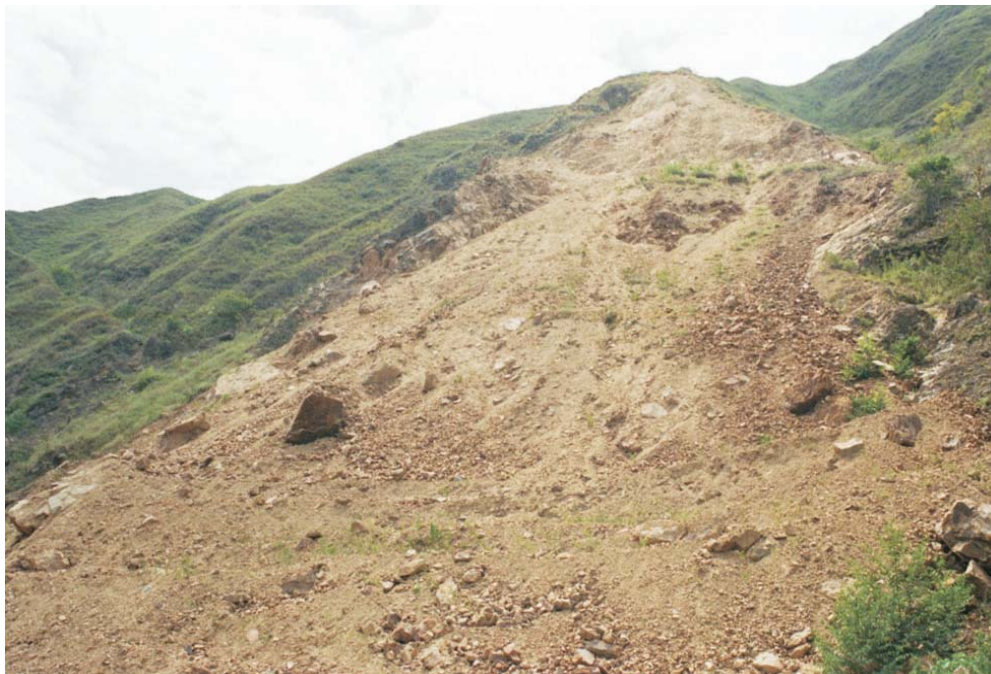
Foto N° 7.8 Sector de la carretera Pindo-Loja a la altura de El Trapiche, en el cuerpo del derrumbe se observan bloques sueltos que puede ocasionar caídas de rocas (S. Núñez, noviembre-2004).

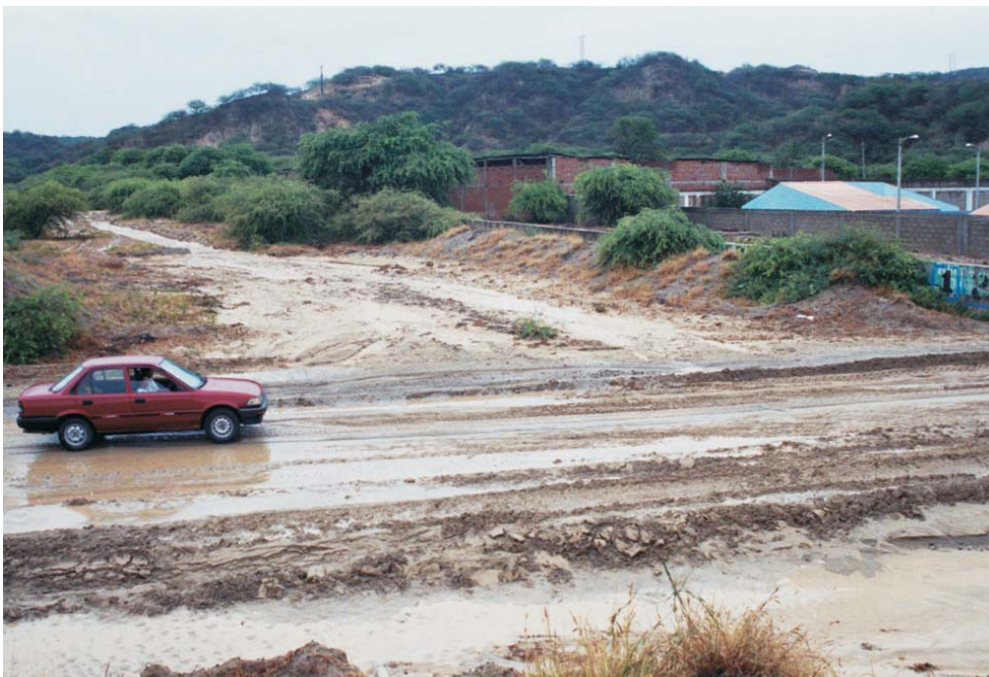
Quebrada Los Cedros La Cruz Tumbes Tumbes 76321015	Precipitaciones pluviales intensas, pendiente de quebrada, material suelto en la cabecera de la quebrada. Intensa deforestación en su parte alta. Naturaleza del suelo	4	3	12	Flujo de lodo que discurrió por la quebrada Los Cedros. El último evento ocurrido fue el 14/04/04 a las 4 a.m, después de una lluvia que empezó a las 12 p.m. y terminó a las 6 a m. El material que discurrió está conformado por arenas, limos con algo de gravilla. En la parte alta de la quebrada se observa zona de derrumbes que alimentan la quebrada. Esta quebrada se encuentra canalizada.	Afectó tramo de aproximadamente 50 m de la Carretera Panamericana en el km 1257 +900 y terrenos de cultivo.
Carretera Panamericana La Cruz Tumbes Tumbes 76321017	Precipitaciones pluviales intensas, pendiente de quebrada, material suelto en la cabecera de la quebrada. Intensa deforestación en su parte alta. Naturaleza del suelo	4	3	12	Flujo de lodo bajo por una pequeña quebrada con material muy homogéneo, compuesto por arenas y limos Cuando se presentó el fenómeno El Niño destruyó antiguas defensas. Actualmente, parte de la quebrada está canalizada con muro de mampostería y en parte con arrimado de material como defensa ribereña (este último debe reemplazarse por enrocado y/o concreto).	Puede bloquear alcantarilla y afectar tramo de 50 m de la Carretera Panamericana Norte .

Foto N° 7.13 Flujo de lodo, ocurrido el 14/04/04, sobre la quebrada los Los Cedros, afectó la Carretera Panamericana Norte en el km 1257+900. (S. Núñez, julio 2004).

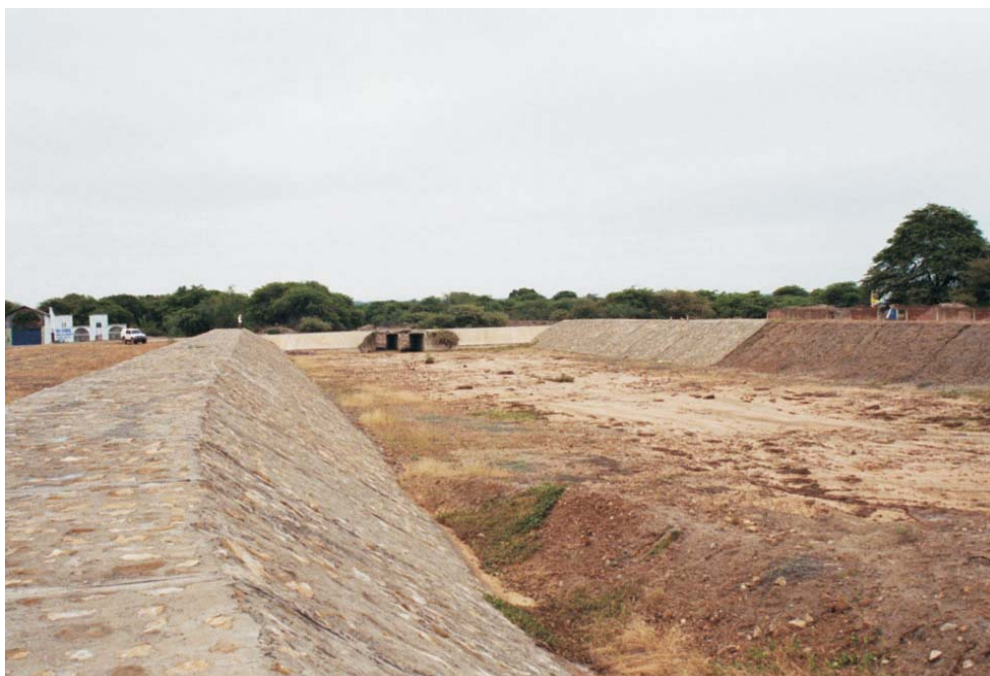
Foto N° 7.14 Quebrada amplia, que se activa solamente cuando se producen lluvias excepcionales, puede afectar la Carretera Panamericana Norte, en la margen derecha se debe culminar la obra de protección. (S. Núñez, mayo-2004).

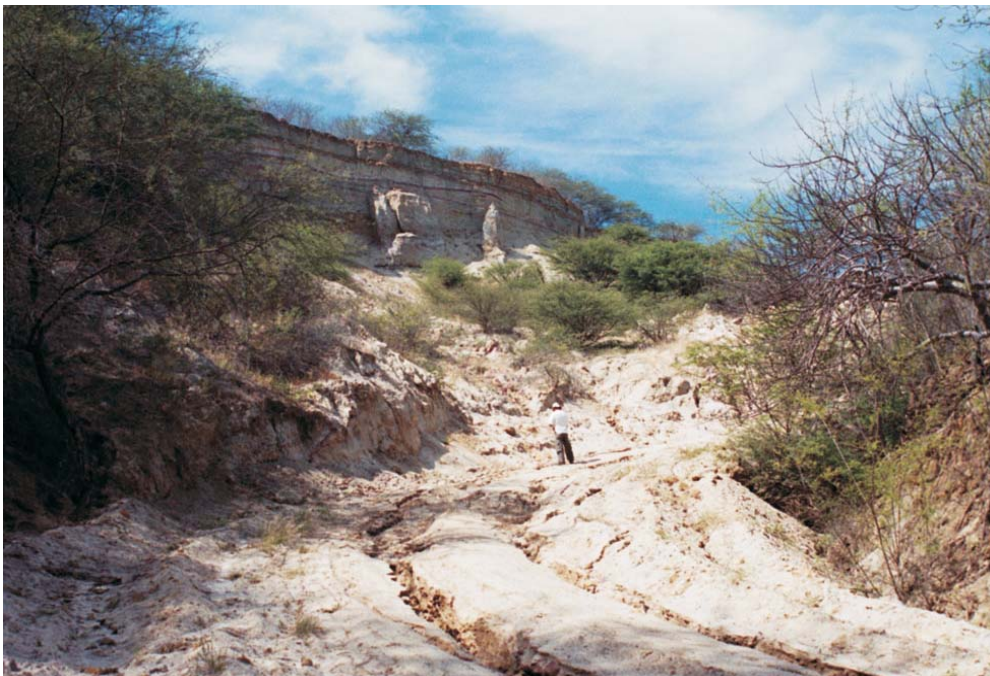
Foto N° 7.16 Derrumbe-flujo que alimenta la quebrada Los Cedros, ocurrió durante el último fenómeno El Niño. (S. Núñez, mayo-2004).

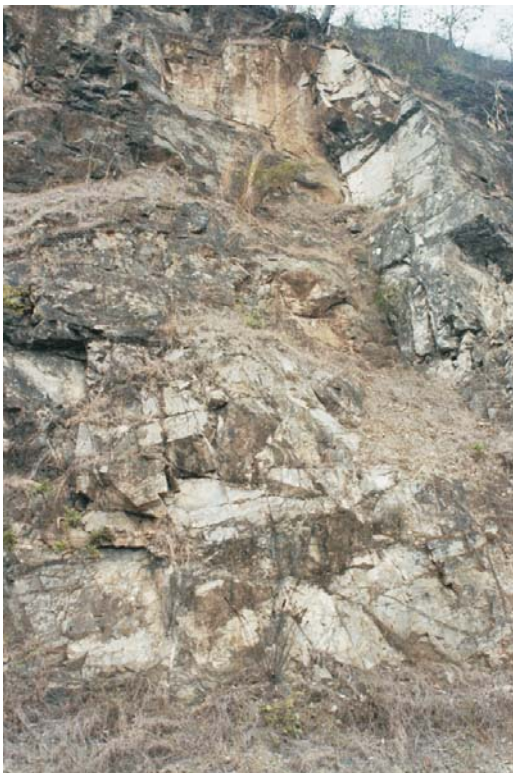
Foto N° 7.18 Caída de rocas, también se pueden generar derrumbes que afectarían en tramo de 150 m la carretera Piñas-Portovelo a la altura del km 8+070. (S. Núñez, Noviembre-2004)

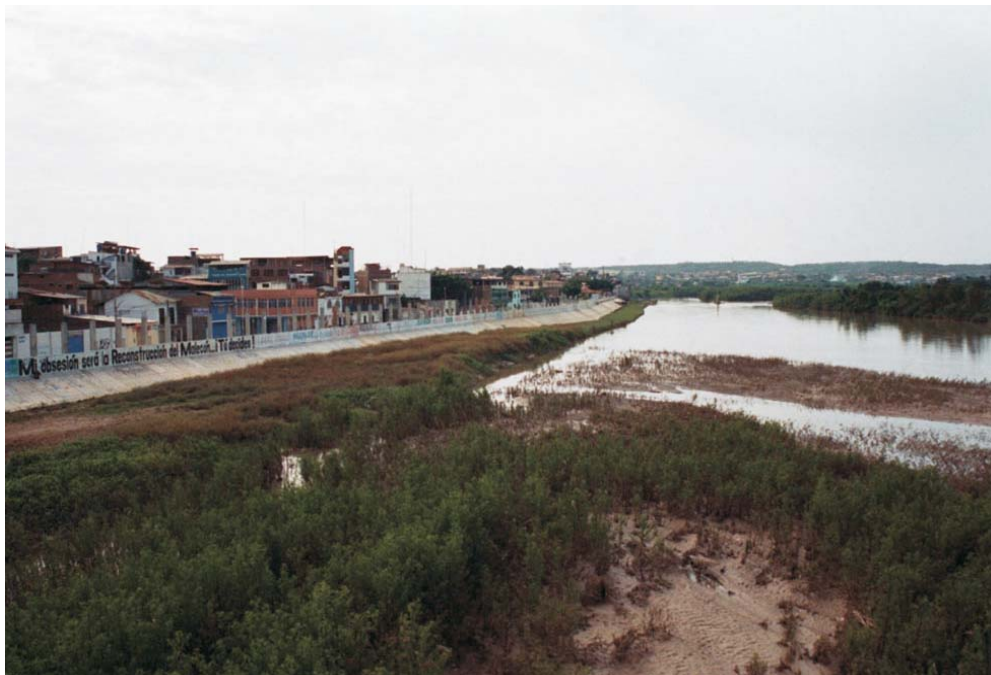
Foto N° 7.19 Zonas inundables del río Tumbes. La ciudad protegida con muros de concreto (S. Núñez, abril-2004).

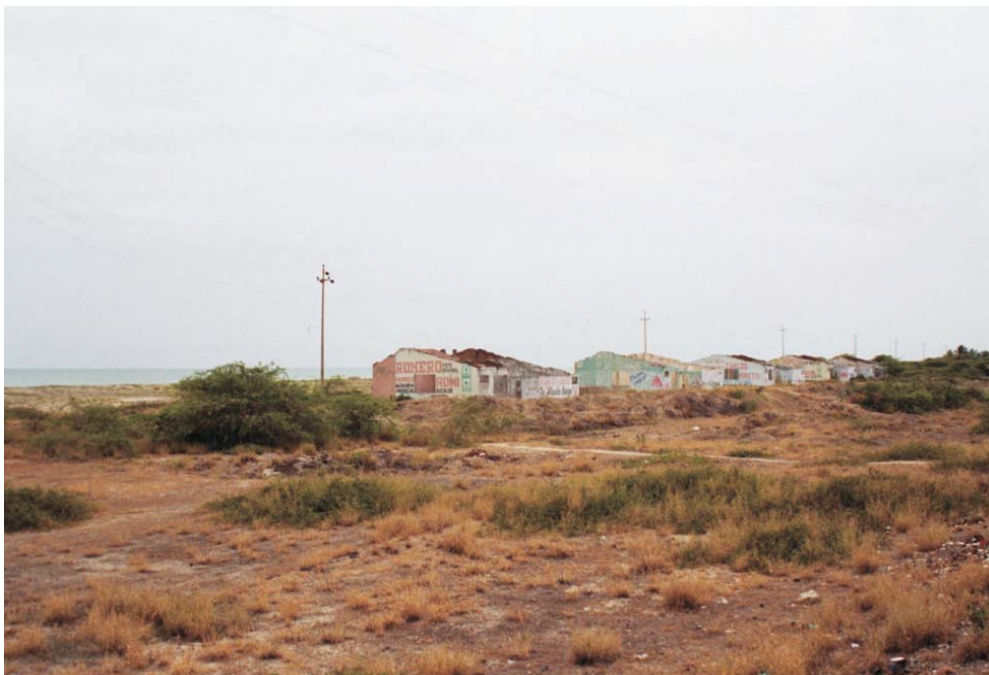
Foto N° 7.21 Viviendas del Ejército abandonadas, en el año 1983, fueron afectadas por un materazo (inundación marina), según versiones de los moradores el agua llegó cerca de la Carretera Panamericana Norte. (S. Núñez, abril-2004).

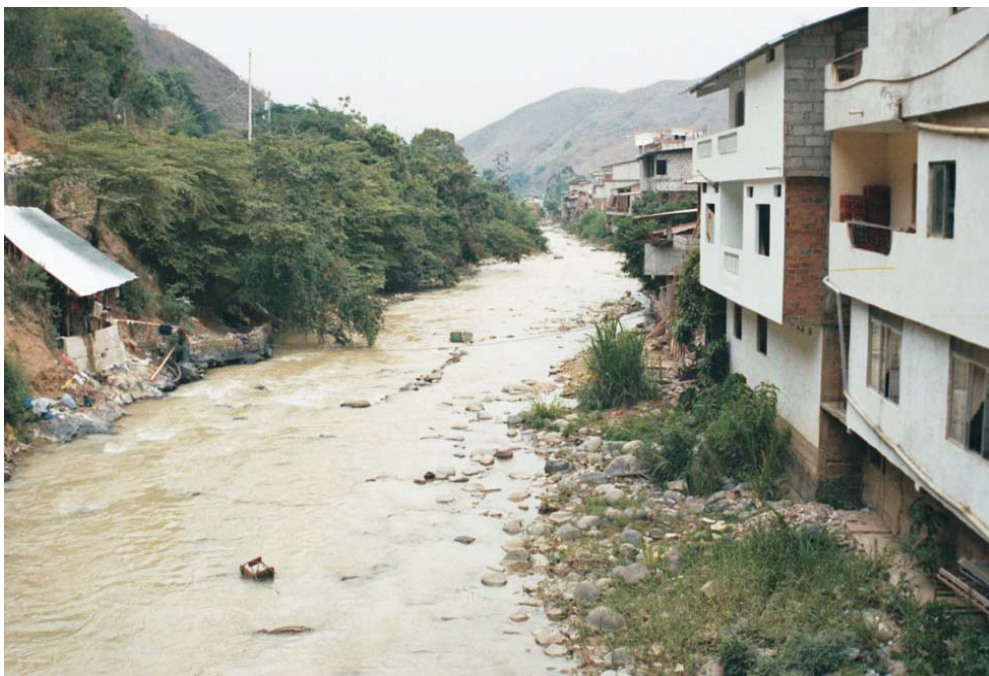
Foto N° 7.22 Erosión de ribera en ambas márgenes del río Amarillo, el sector de Portovelo, las viviendas se han construidas en pleno cauce del río, en tiempos de crecida, es posible que sean afectadas. (S. Núñez, noviembre-2004).

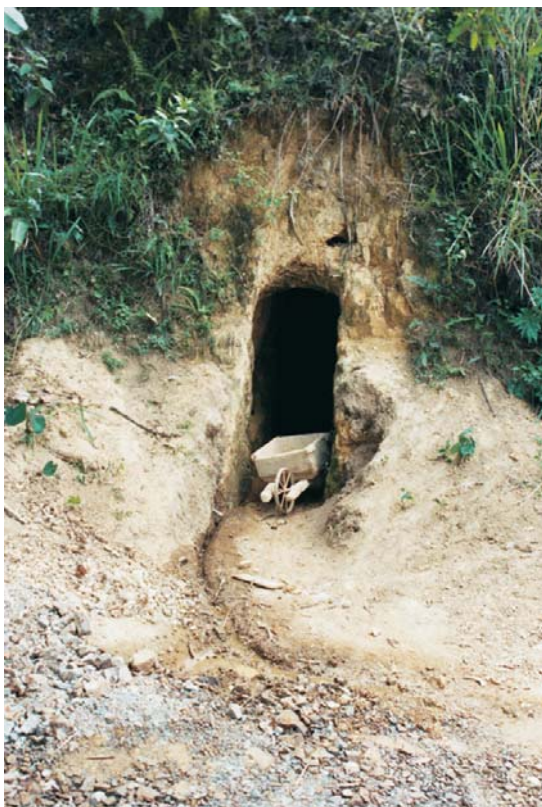
Foto N° 10.3 Labores artesanales para la extracción de oro, cerca al río Amarillo (S. Núñez , Noviembre-2004).

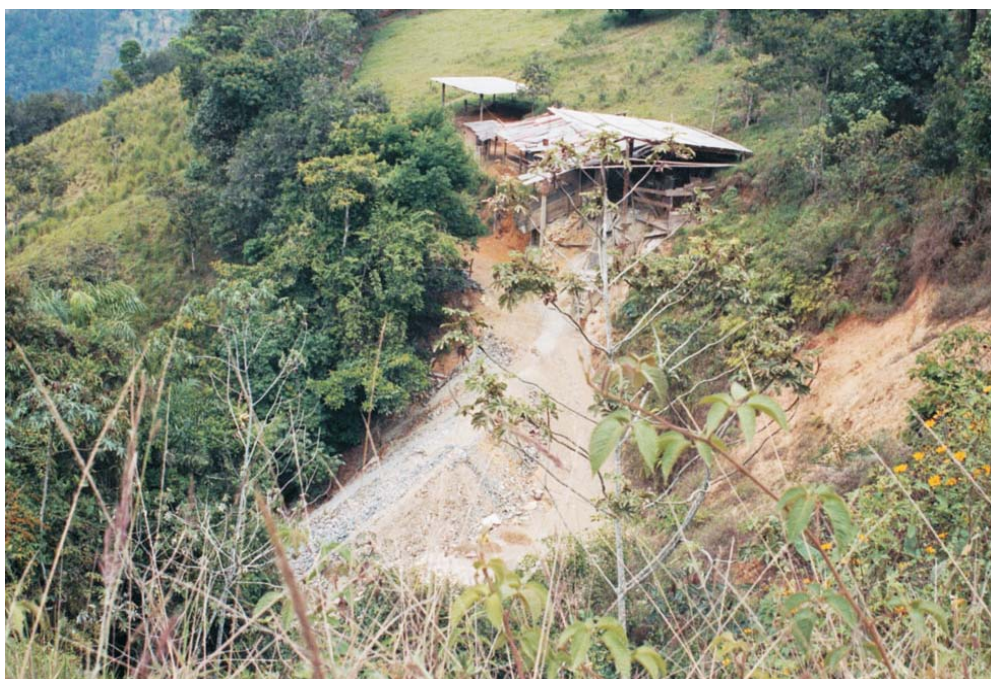
Foto N° 10.4 Zona de refinado, procesamiento y triturado de material para la obtención de oro artesanalmente, en el sector de Arcapamba (Ecuador). (S. Núñez, noviembre-2004).

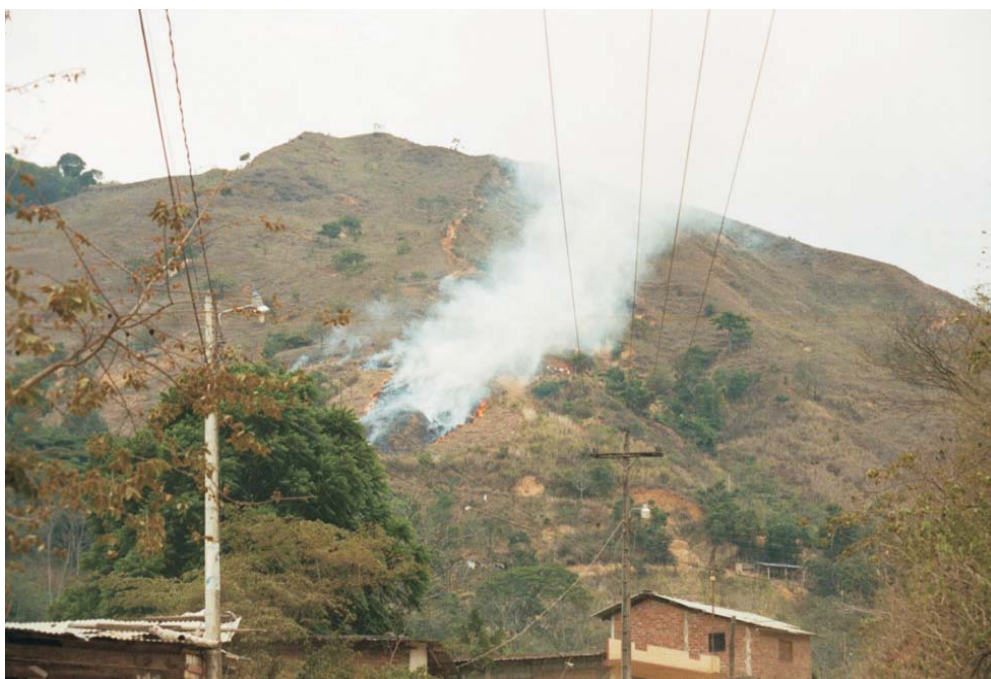
Se han cambiado drásticamente los patrones de vegetación originales de la cuenca del río Puyango Tumbes debido a la tala y quema extensiva de bosques para obtener tierras agrícolas, ganadería y facilitar las actividades mineras. En octubre y noviembre de 1999, se observó que varias decenas de quemadas fueron realizadas en la parte ecuatoriana de la cuenca, aparentemente con el propósito de transformar más suelos para fines agrícolas y ganaderos (Foto N° 10.9).

Foto N° 10.9 Sector de Portovelo. Se observa la quema de plantas y árboles para convertir la tierra en terrenos de cultivo. (S. Núñez, noviembre-2004).

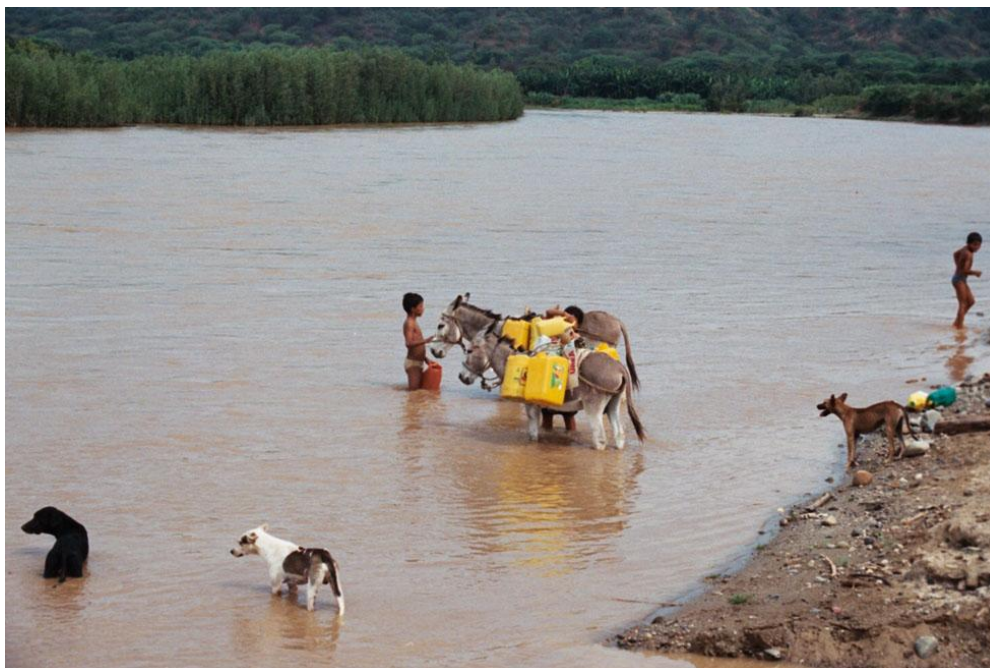
agua del río para uso doméstico sin ningún tratamiento (Foto N° 10.11).

Foto N° 10.11 Zona de Rica Playa, donde se extrae agua del río sin ningún tratamiento para consumo humano. Obsérvese que el agua es llevada en galoneras de aceite y transportada en burro (Zegarra, mayo-2004).

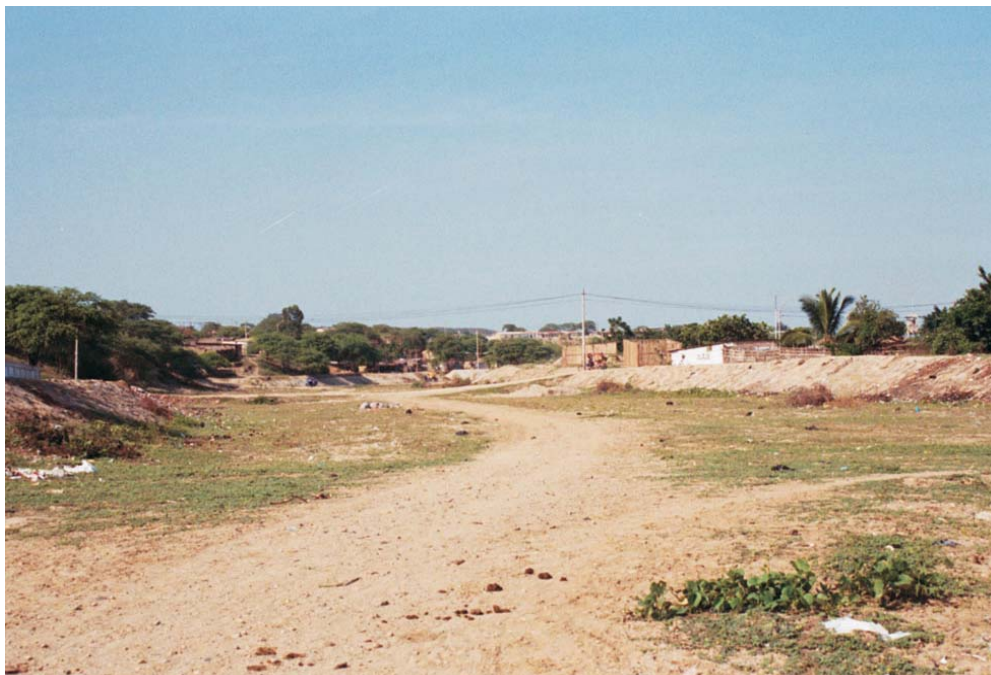
Foto N° 11.5 Flujo de lodo sobre la quebrada Cristales, en tiempo de lluvias excepcionales afecta al poblado del mismo nombre. (S. Núñez, mayo-2004).

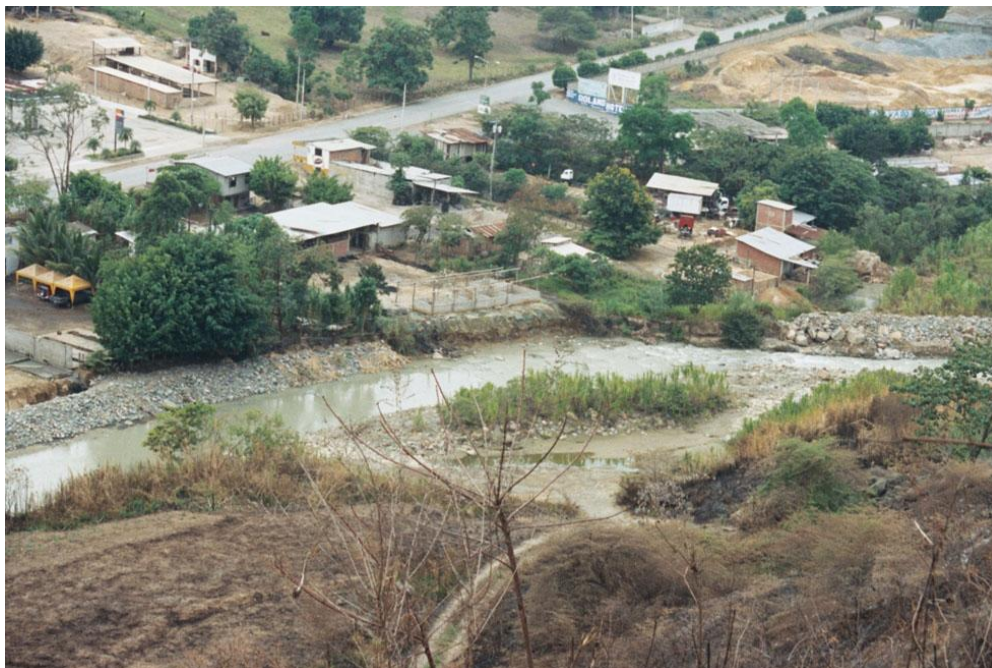
Foto N° 11.9 Zona de erosión fluvial e inundación fluvial, donde el río afecta viviendas del centro poblado Galeras y riberas que se localizan en la terraza inferior, las defensas ribereñas no cumplen su misión. (Núñez S., noviembre-2004).

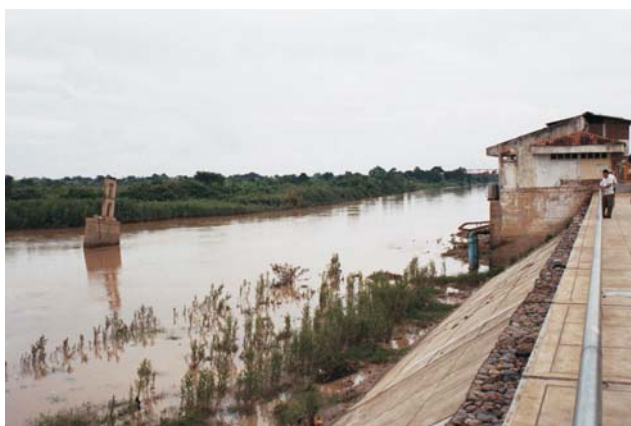
Foto N° 11.12 Vista del cauce del río Tumbes, donde en la margen izquierda se distingue un pilar abandonado, parte del antiguo puente Tumbes. En la margen derecha, la ciudad de Tumbes está protegida por muros de concreto. En este lugar se presentan fenómenos de erosión fluvial. (S. Núñez, abril-2004).

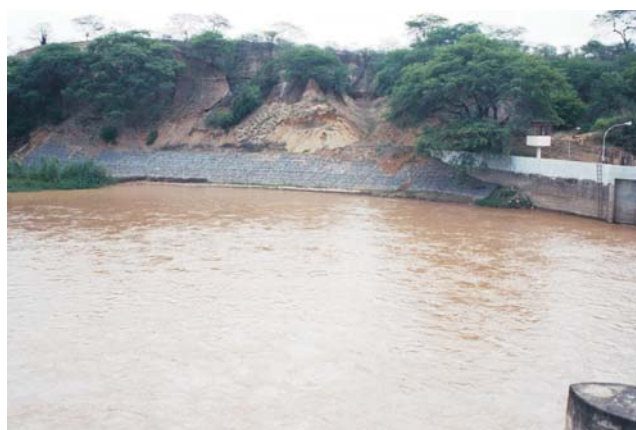
Fotos N° 11.13 Vistas de la bocatoma La Peña, ubicada en la margen izquierda del río Tumbes, susceptible a erosión fluvial, como medidas de protección se le han colocado gaviones. (S. Núñez, julio-2004).

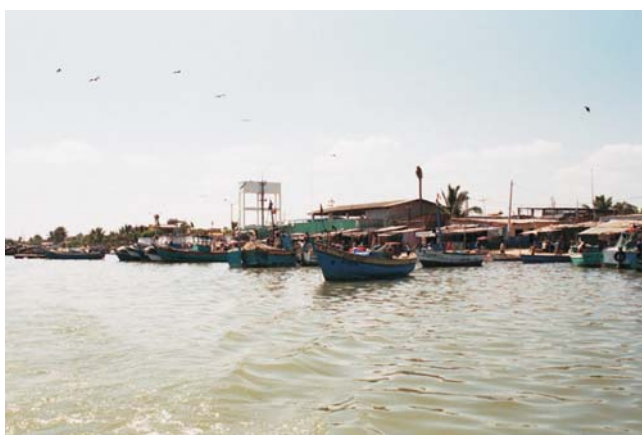
Foto N° 11.14 Embarcadero de Puerto Pizarro, constantemente sufre inundaciones marinas por el incremento intempestivo del nivel de las aguas en el lugar. (S. Núñez, mayo-2004).

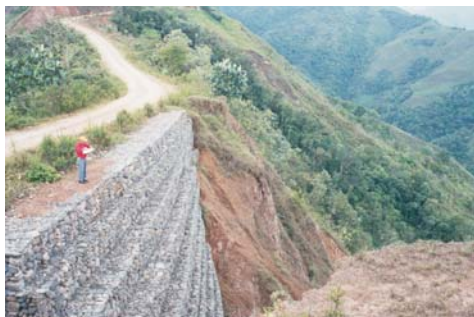
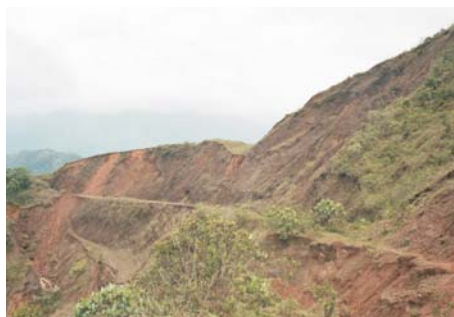
Fotos N° 11.22 y 11.23 Deslizamientos traslacionales que afectan la carretera Santa Teresa-Ramada (vía Cisne-Portoviejo), la foto de la izquierda muestra el muro de contención que protege la carretera, en la foto de la derecha se ve el trazo antiguo de carretera (interrumpido). (S. Núñez, noviembre-2004).

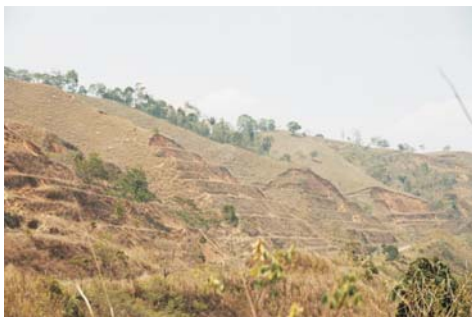
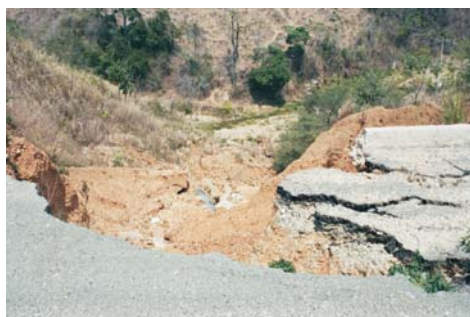
Fotos N° 11.24 y 11.25 Carretera Machala-Alamor (sector El Tigre), se observa banqueteadado (terraceado) del talud que en algunos casos ha colapsado, generándose deslizamientos y otros derrumbes, la foto inferior derecha muestra fenómenos de erosión en cárcavas que afectan la carretera. Es necesario reforestar la zona y proteger el talud de la carretera. (S. Núñez, noviembre-2004).

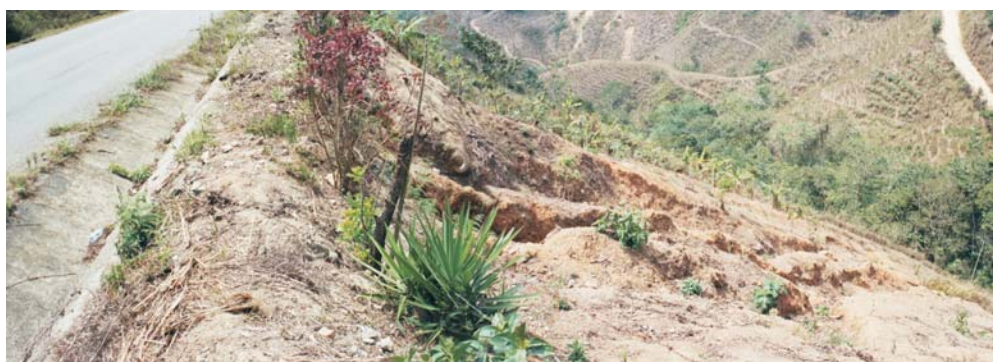
Foto N° 11.26 Carretera Pindo-Balsas, se observan deslizamientos y erosión en cárcavas que la afectan, la zona necesita reforestarse. (S. Núñez, noviembre-2004).

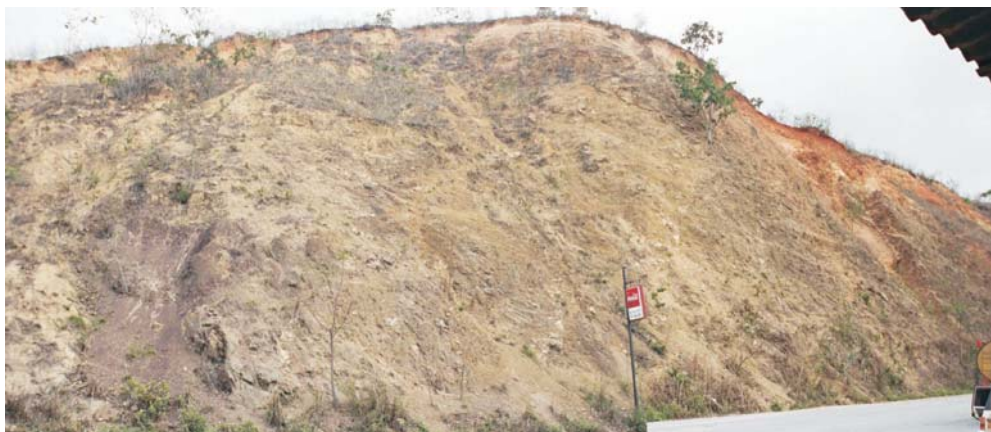
Foto N° 11.27 Sector de las Guerras, en la vía Pindo-Balsas; se observan derrumbes y pueden ocurrir caídas de rocas que afectarían la vía. (S. Núñez, noviembre-2004).
