Informe Técnico N° A7284

EVALUACIÓN DE PELIGROS GEOLÓGICOS EN EL CENTRO POBLADO ANASCAPA Y ALBERGUE SIRAHUAYA

Departamento Moquegua
Provincia General Sánchez Cerro
Distrito Ubinas

JULIO
2022

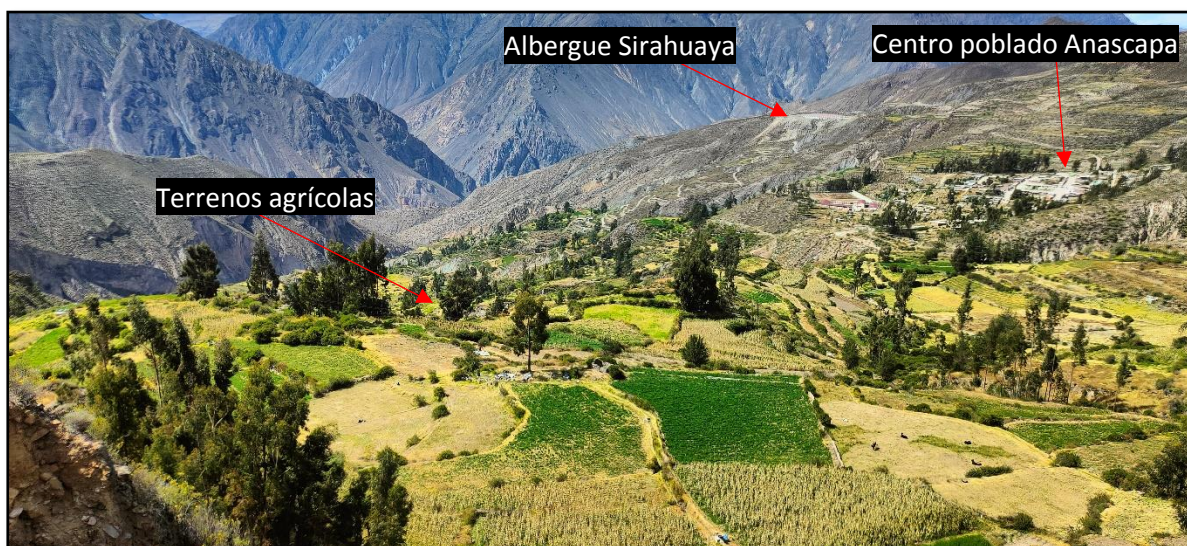
Figura 2. Vista de poblado Anascapa, terrenos agrícolas y albergue Sirahuaya

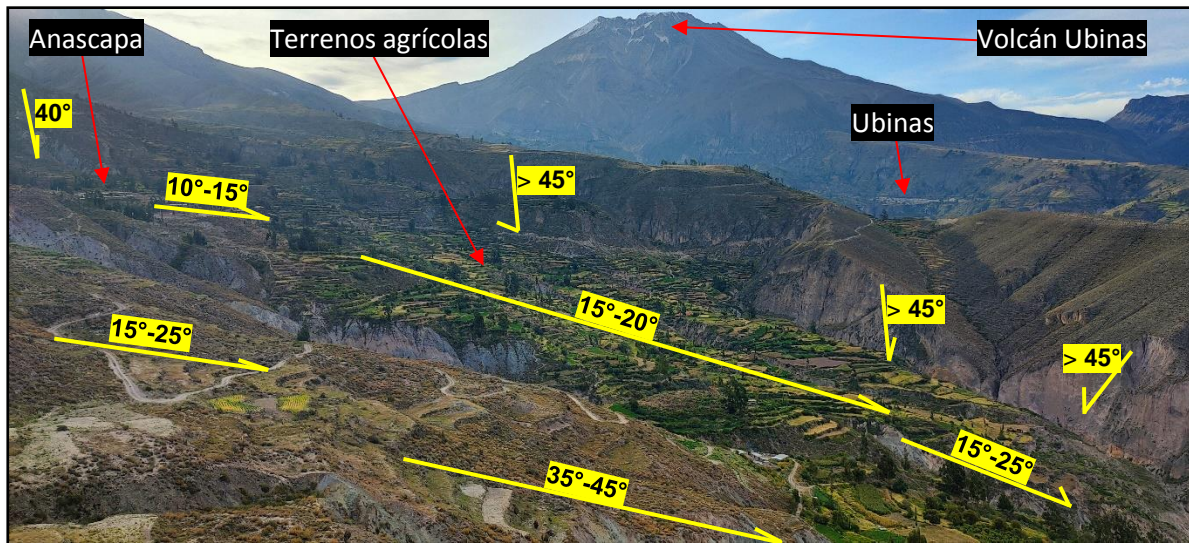
Las pendientes de los terrenos en el área evaluada, varía desde moderado a fuertemente inclinado en los terrenos de cultivo ($10^\circ - 25^\circ$), parte baja y media es muy fuerte ($25^\circ - 45^\circ$), y en los cerros y paredes del río Anascapa se tiene un cambio abrupto a terrenos escarpados ($> 45^\circ$), (figuras 3). Se elaboró un mapa de pendientes en base al modelo de elevación digital

Figura 3. El texto con color amarillo muestra las distintas pendientes de área agrícola del centro poblado Anascapa, (coordenadas UTM WGS84: 301870E, 8183429N)

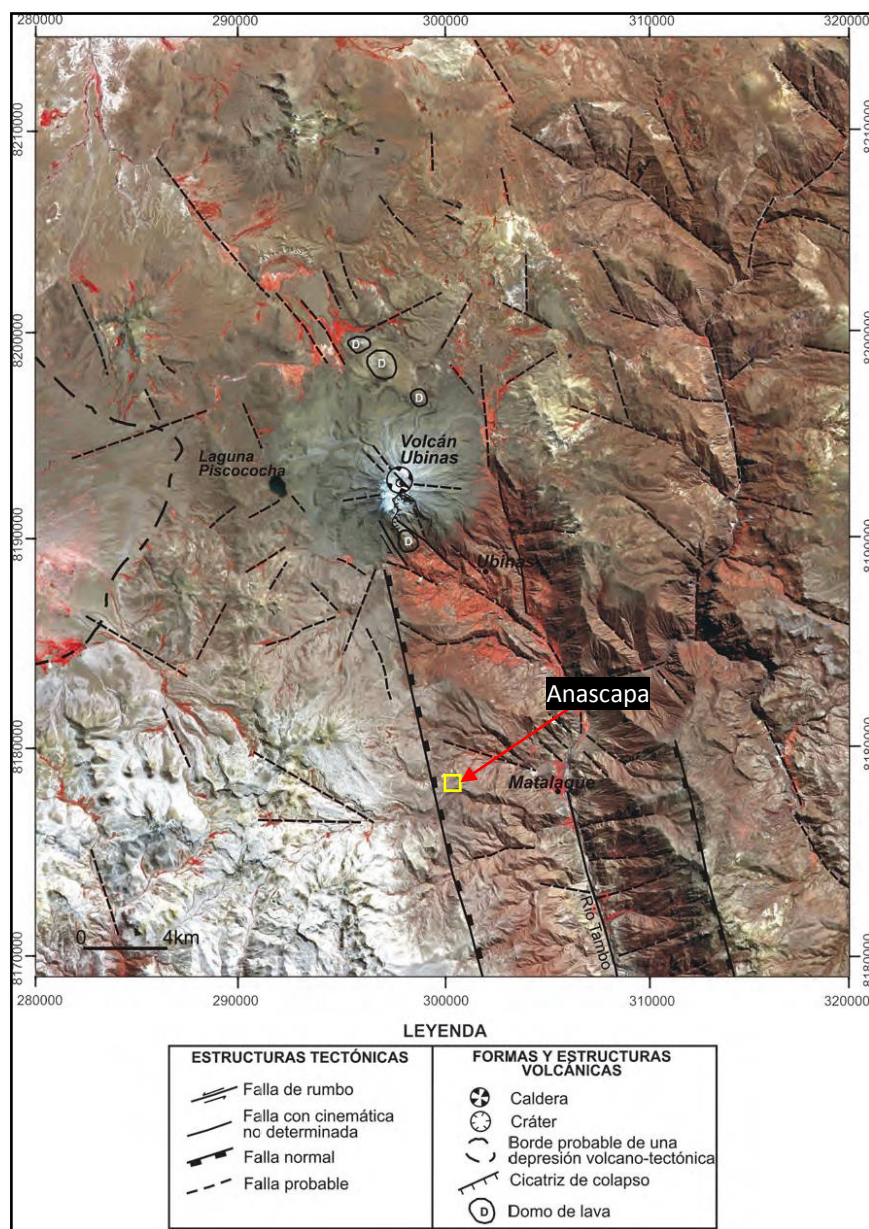
En base al análisis de imágenes de satélite, fotos aéreas y datos de campo se distingue un sistema de fallamiento normales de orientación NO-SE que se prolonga desde el flanco sur del volcán Ubinas hacia el valle del río Tambo (figura 4).

Sistema de fallas Este sistema de fallas a la vez genera un graben de aproximadamente 1500 m de desnivel en el valle del río Tambo (Lavallée et al., 2008).

Figura 4. Fallas existentes en el volcán Ubinas y áreas aledañas Rivera et al. (2011)

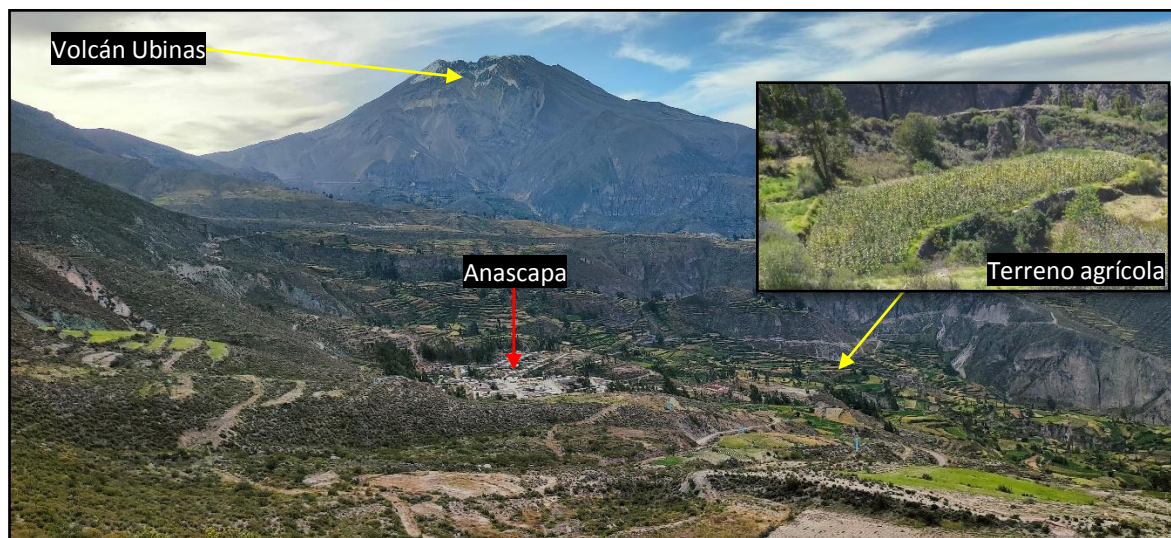
En el cuerpo del deslizamiento se desarrolla la principal actividad agrícola de Anascapa (figura 7).

Figura 7. Terreno agrícola de Anascapa

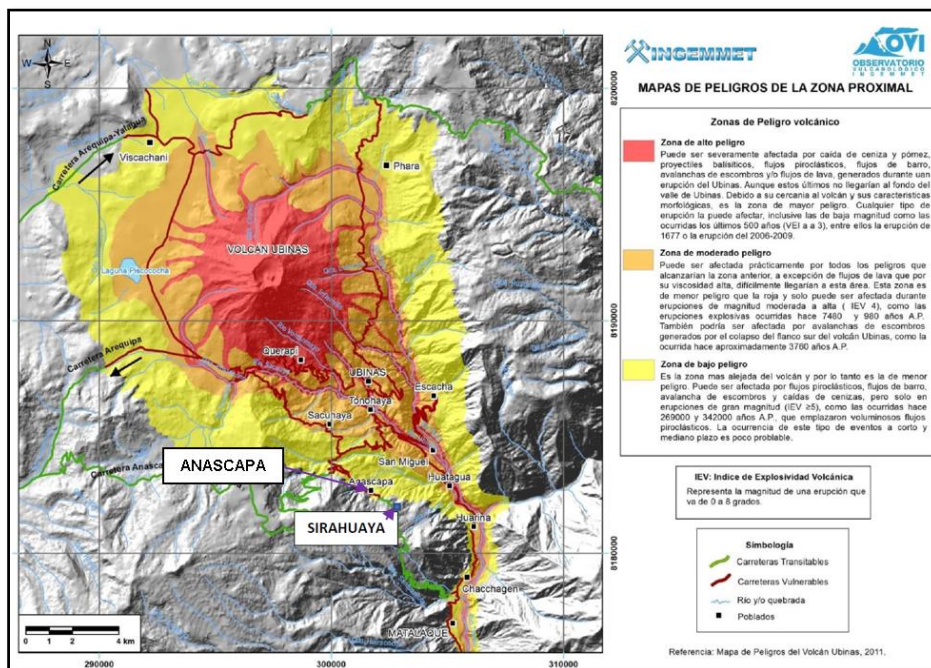
Según el mapa de peligros de la zona proximal el albergue Sirahuaya se localiza fuera de la zona de influencia del volcán Ubinas; mientras que el poblado Anascapa se ubica en el borde de la zona de bajo peligros volcánicos (color amarillo).

Figura 22. Poblado Anascapa y albergue Sirahuaya, ubicados en el mapa proximal para peligros múltiples del volcán Ubinas.

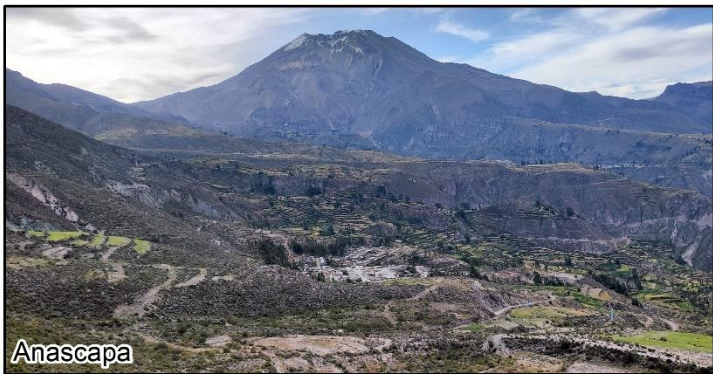
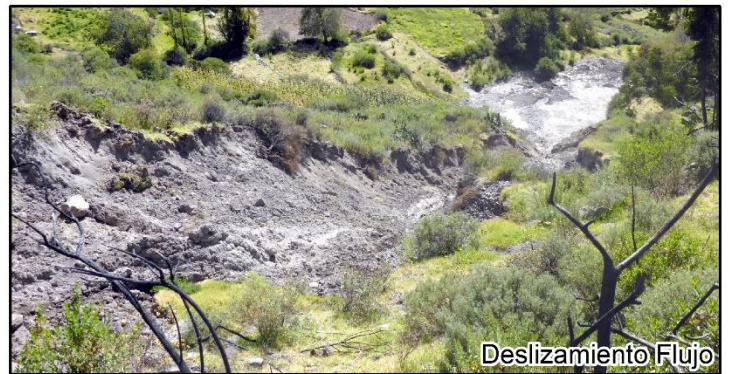
CARTOGRAFÍA DE PELIGROS GEOLÓGICOS EN ANASCAPA Y SIRAHUAYA

Mapa N°4. Muestra el mapa de cartografía de peligros geológicos en el centro poblado Anascapa y el albergue Sirahuaya. Elaboración propia.
