PELIGROS GEOLÓGICOS E IMPACTO EN EL SISTEMA MEDIOAMBIENTAL DEL CAMINO INCA TRADICIONAL: MACHUPICCHU

GEOLOGICAL HAZARD AND THE IMPACT IN THE ENVIRONMENTAL SYSTEM OF THE TRADITIONAL INKA TRAIL: MACHUPICCHU

José Cárdenas¹, Víctor Carlotto², Tomasa Flores¹, Vilma Cano¹ & Fernando Astete³

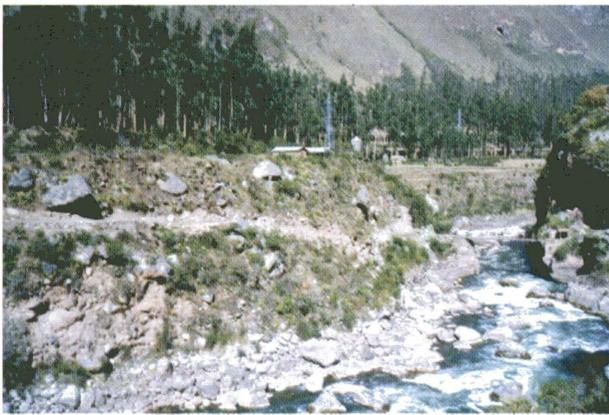
Foto 1.- Início del camino inca en Qoriwayrachina y puente sobre el río Urubamba. Se nota la terraza aluvial sobre el cual sigue el camino.

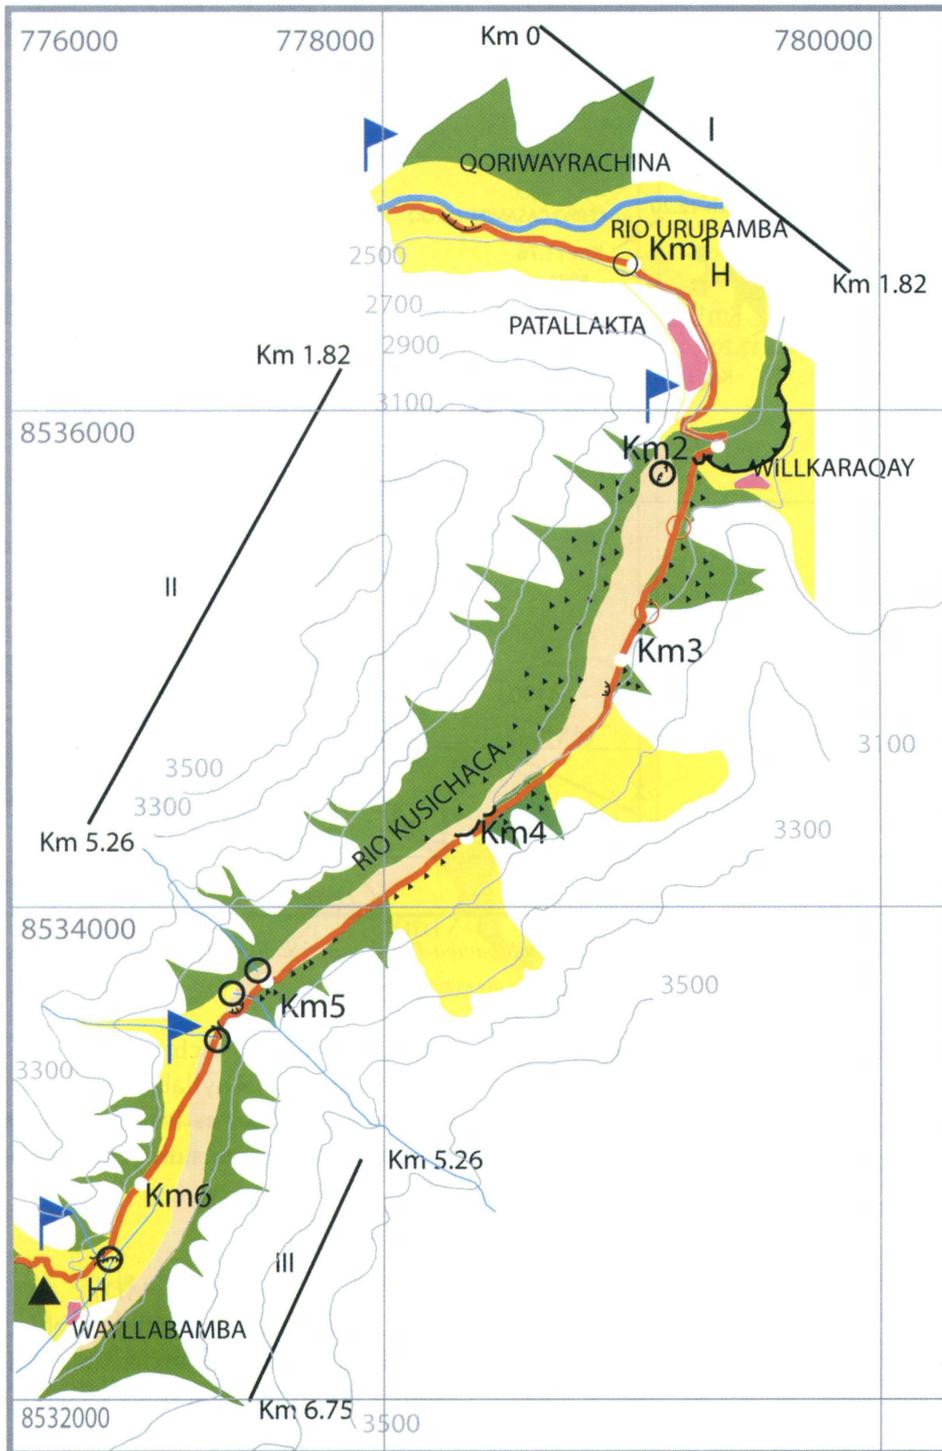
Figura 4.- Camino Inca Tradicional: Tramo Qoriwayrachina-Wayllabamba.

A lo largo del camino se ha identificado, inventariado y cartografiado los fenómenos geodinámicos (Cuadro 2). Para el detalle se ha utilizado cinta métrica y mapa topográfico a escala 1:10,000, pero en los últimos estudios se ha utilizado el GPS. El cartografiado se presenta en mapas digitales, donde además, se mencionan los lugares más importantes y sitios arqueológicos (Figs. 4, 5, 6, 7). Los fenómenos reconocidos son erosión superficial (Fotos 2 y 5), erosión fluvial, derrumbes (Foto 4), deslizamientos (Foto 10), desprendimiento y caída de rocas, reptaciones, asentamientos, y sufusión (Foto 6). Este último término se define como hundimiento en suelos o caminos, por efecto del agua que hace perder material fino de la matriz o argamasa. En resumen, se han identificado 108 sitios con ocurrencias de fenómenos geológicos. El mayor número se halla en el tramo Phuyupatamarca-ciudad inca con 36 ocurrencias, y el menor en el tramo Pacaymayo-Phuyupatamarca con 20 ocurrencias. El tramo Qoriwayrachina-Wayllabamba tiene 21 ocurrencias y el tramo Wayllabamba-Pacaymayo tiene 31 ocurrencias.

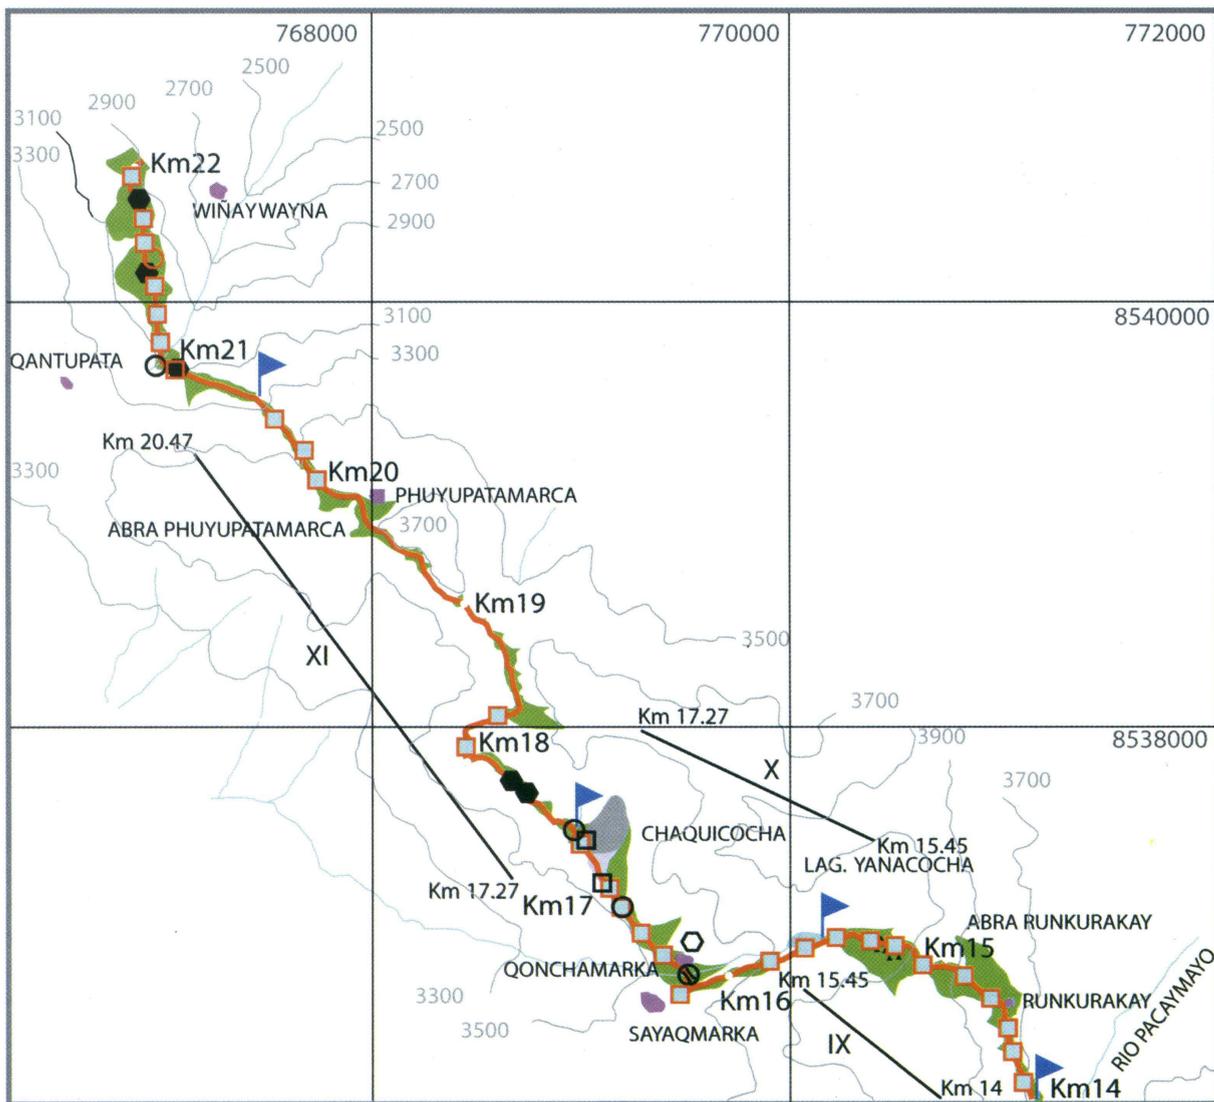
Figura 6.- Camino Inca Tradicional: Tramo Pacaymayo-Phuyupatamarca. Simbología y leyenda en la figura 4.

Destructivo (10). En la parte alta de la quebrada Pacaymayo, el 4 de Julio de 1993, se produjo un derrumbe con caída de bloques de granitos, de más de un metro de diámetro, que llegaron hasta el área designada a camping, constituyendo un peligro para los turistas que acampan en esta área (Foto 4). En los tramos Pacaymayo-Phuyupatamarca y Phuyupatamarca-ciudad inca se presentan el mayor número de fenómenos cuya intensidad es Baja, luego siguen los tramos Qoriwayrachina-Wayllabamba y Wayllabamba-Pacaymayo, con intensidad Media.
