**INFORME TECNICO  
GEOLOGIA AMBIENTAL**

**SUSCEPTIBILIDAD A LOS PELIGROS GEOLÓGICOS EN  
LA CARRETERA PATIVILCA - CONOCOCHA - ANTAMINA**

(Departamentos de Lima y Ancash)

LIMA - PERÚ  
FEBRERO, 2007

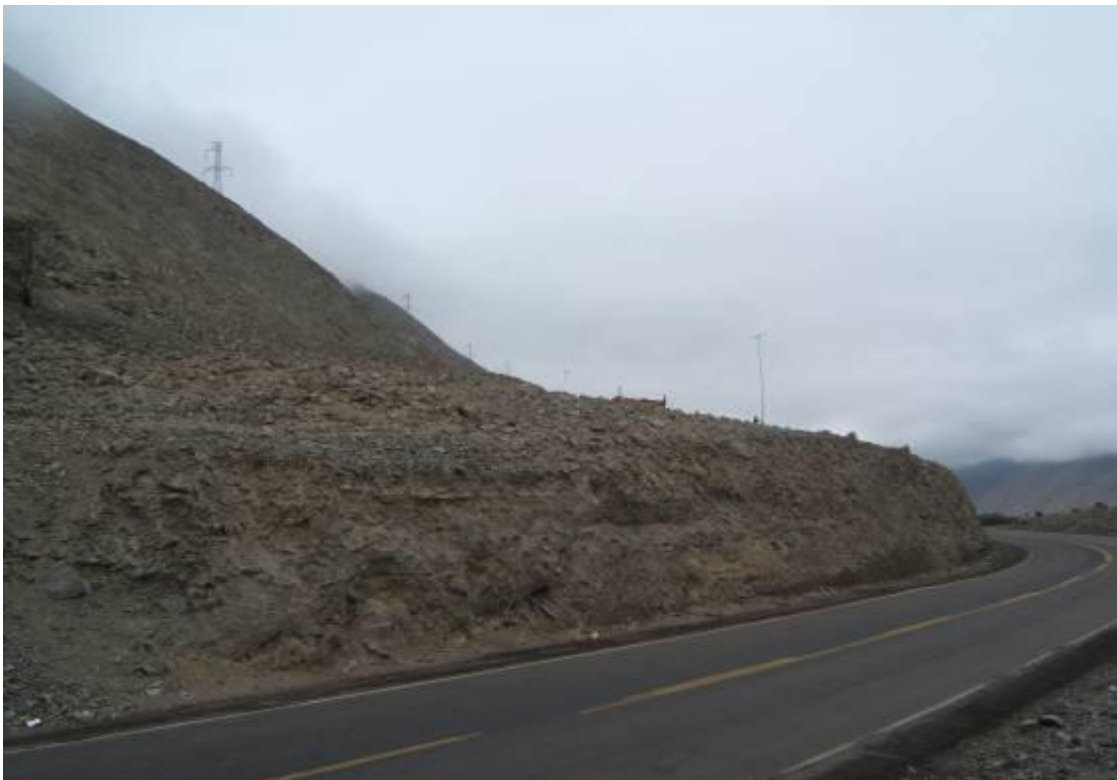
Foto 13 Talud de corte de carretera sobre depósitos coluvio-deluviales, sector Cutatambo; muestra acumulación de bloques angulosos no canalizados caídos por gravedad con arrastre pluvial.

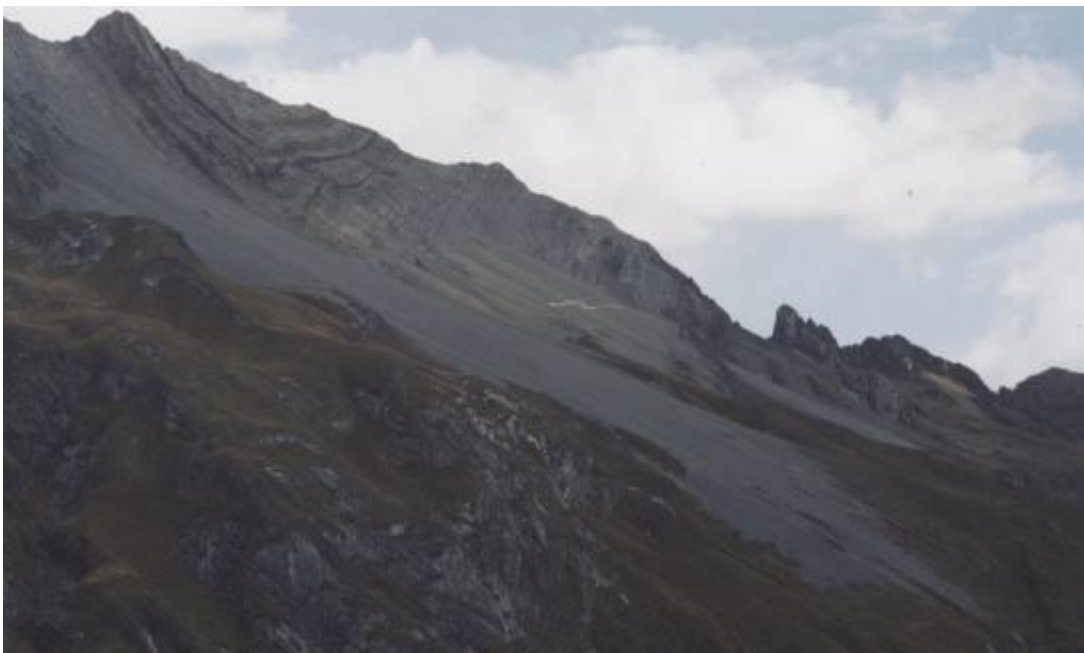
Foto 17 Depósitos glaciales, colgados, ladera del nevado Burro; materiales susceptibles a avalanchas de detritos,

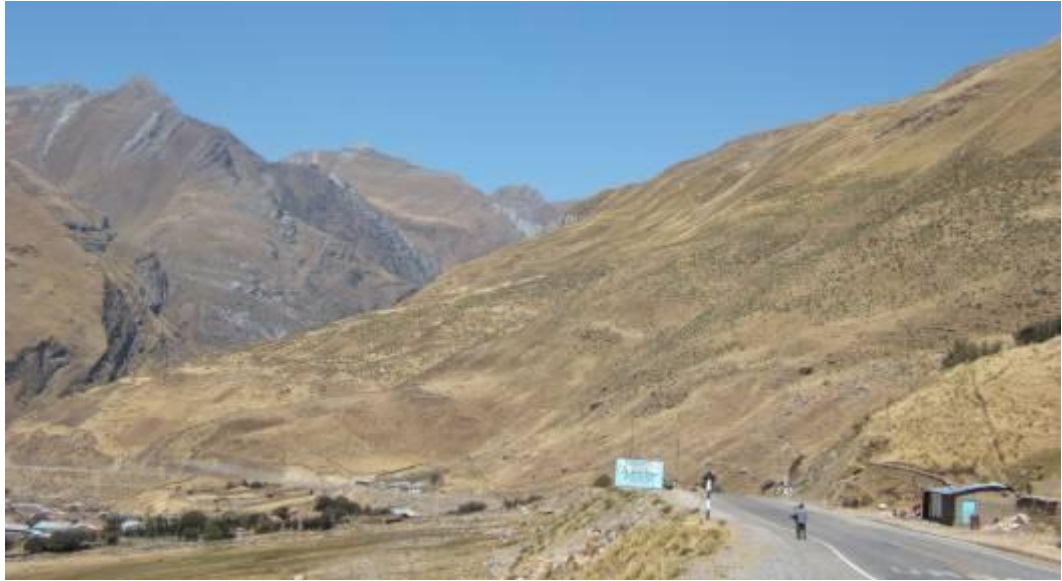
Foto 24 Depósito de movimiento en masa generado deslizamiento rotacional antiguo en la ladera del cerro Catac, Pachapaqui (Km 38 Conococha-Antamina).

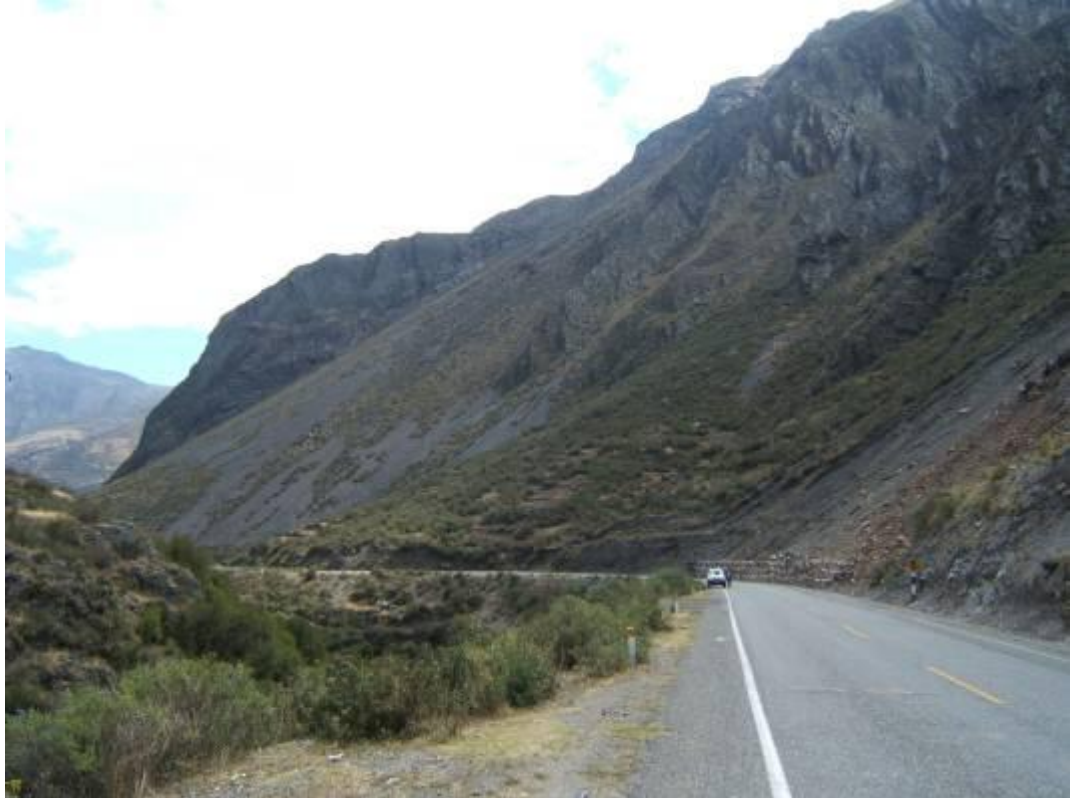
- Talus de detritos: Acumulaciones de detritos sin forma definida en el pie de laderas en forma de talus se encuentran en muchos sectores adyacentes y/o en los taludes de corte de carreteras; ejemplos de estos son muchos en la cuenca media y baja del río Fortaleza y parte superior del río Pativilca (Foto 26), propensos a remoción con lluvias o también incentivados por sismos.

Foto 26 Talus de detritos en las márgenes del valle superior del río Pativilca.

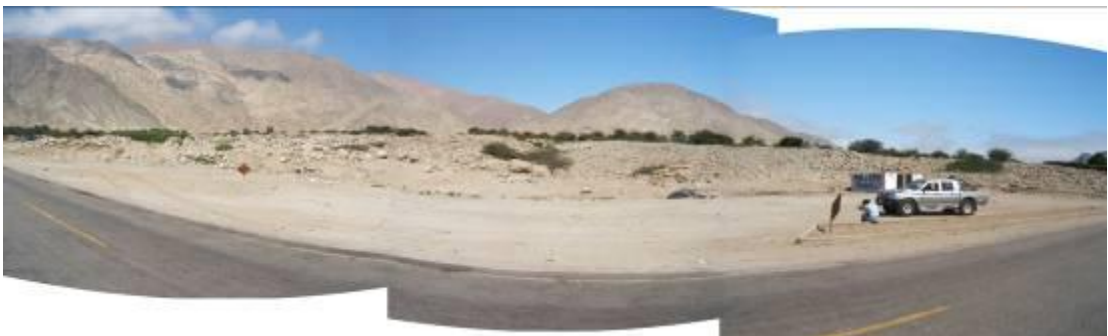
Foto 39 Depósito de flujo e inundación de detritos en la quebrada Manas (Km 36 de la carretera Pativilca-Conococha); flujos de carácter excepcional.

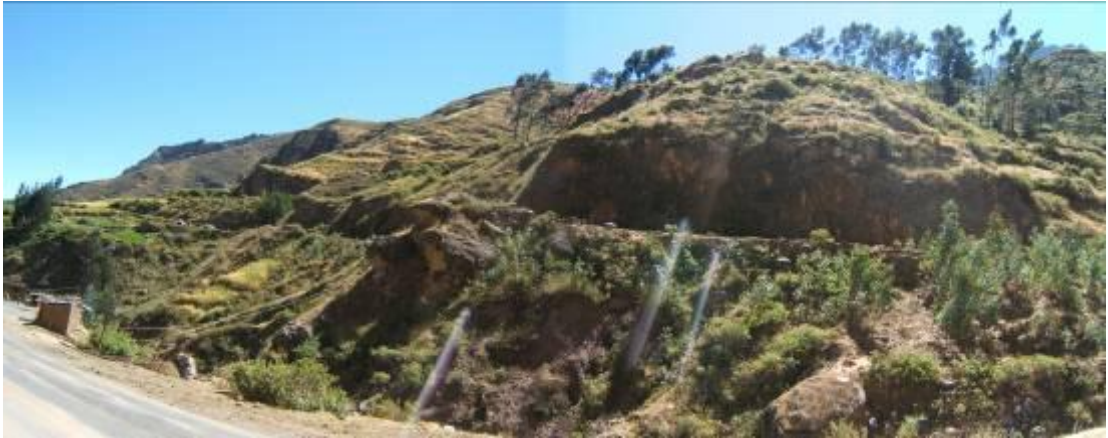
Foto 42 Depósitos antiguos de avalancha de detritos en la margen derecha del río Fortaleza, sector puente Mellizo.

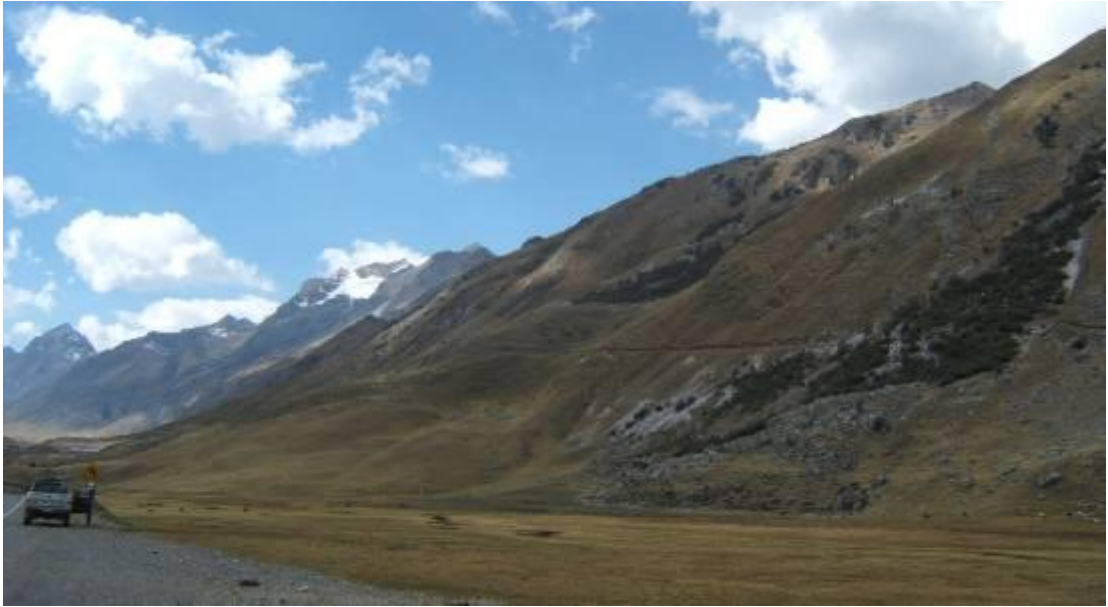
Foto 47 Depósitos de avalancha de rocas en el sector del cerro Naranja Pata (Km 41-42 Conococha-Antamina); se distinguen los abanicos de material que descienden hacia el valle.

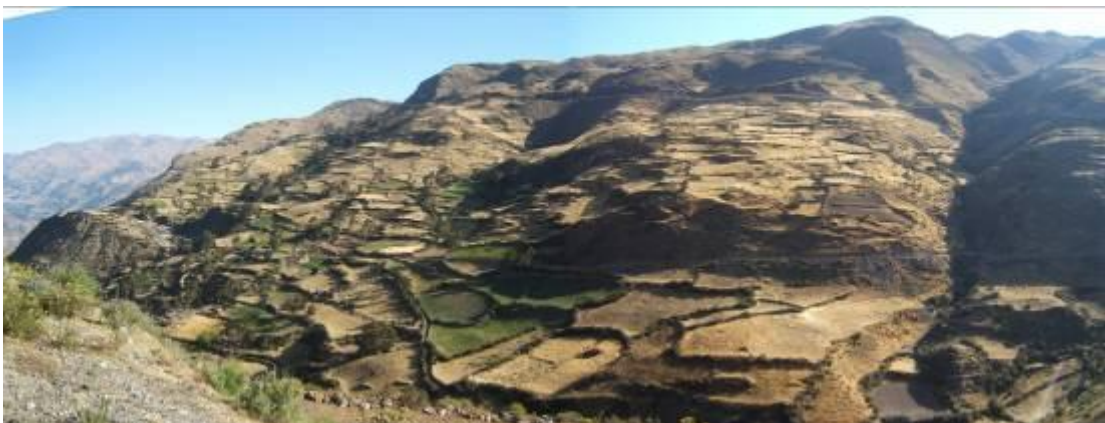
Foto 48 Vista del deslizamiento rotacional antiguo en el sector de Villanueva (Km 18); se distingue el trazo o escarpa antigua y en el cuerpo el desarrollo de agricultura en la zona.

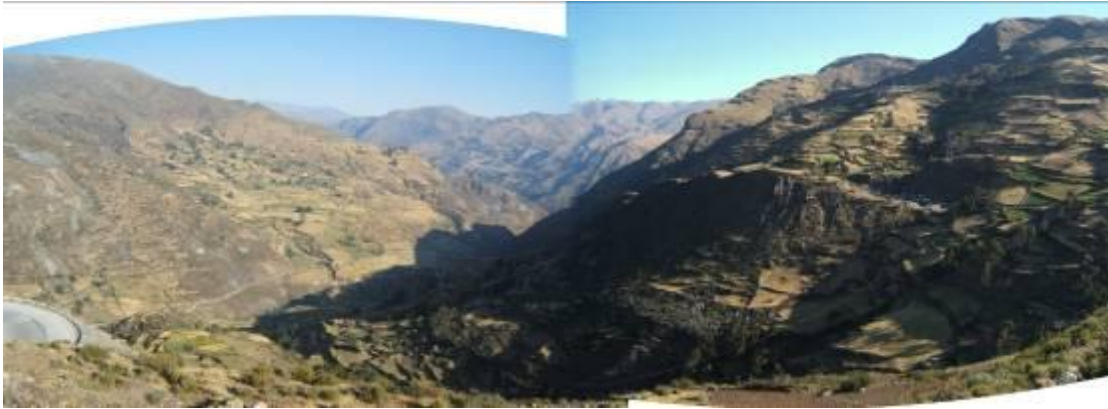
Foto 49 Vista hacia el oeste del deslizamiento antiguo de Aquia, valle aguas abajo del río Pativilca.

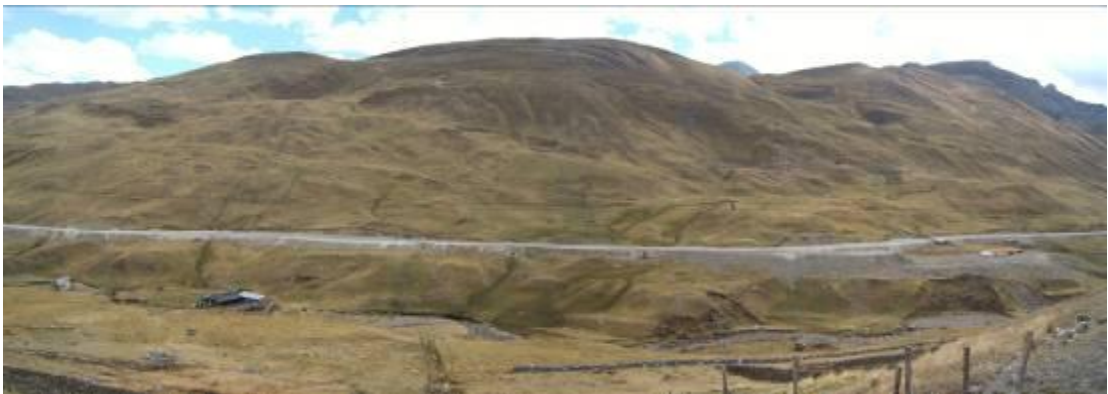
Escasas son las áreas susceptibles a estos procesos y en general desarrollados en suelos superficiales, saturados o parcialmente saturados con presencia de filtraciones o bofedales.

Foto 56 Ejemplos de reptación de suelos en la cabecera de la quebrada Torres, cabecera de la cuenca del río Vizcarra; zona de bifurcación de la ruta a mina Huanzalá-Huallanca.

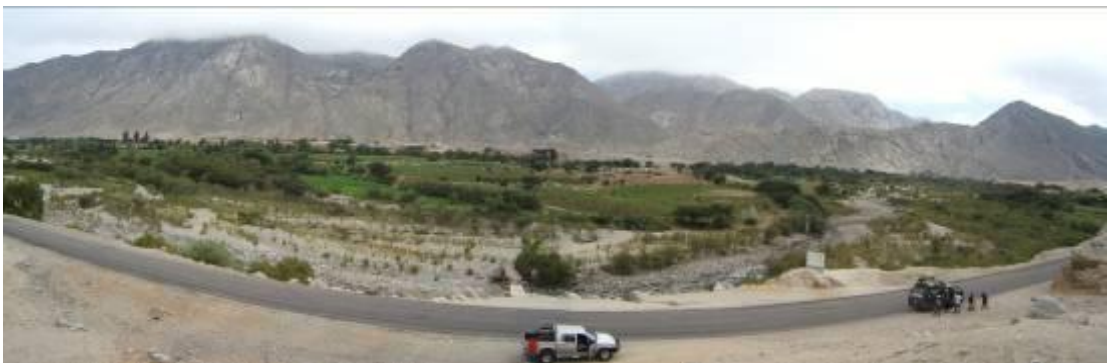
Foto 58 Valle del río Fortaleza en el sector de Rinconada; erosión fluvial en la margen derecha con avenidas excepcionales.
