**Informe Técnico A6739**

**Evaluación Geológica Post-sismo  
del 01 de diciembre de 2016:  
Reactivación del segmento Parina  
Sistema de fallas Ocuvirí-Orduña  
Puno**

Diciembre, 2016

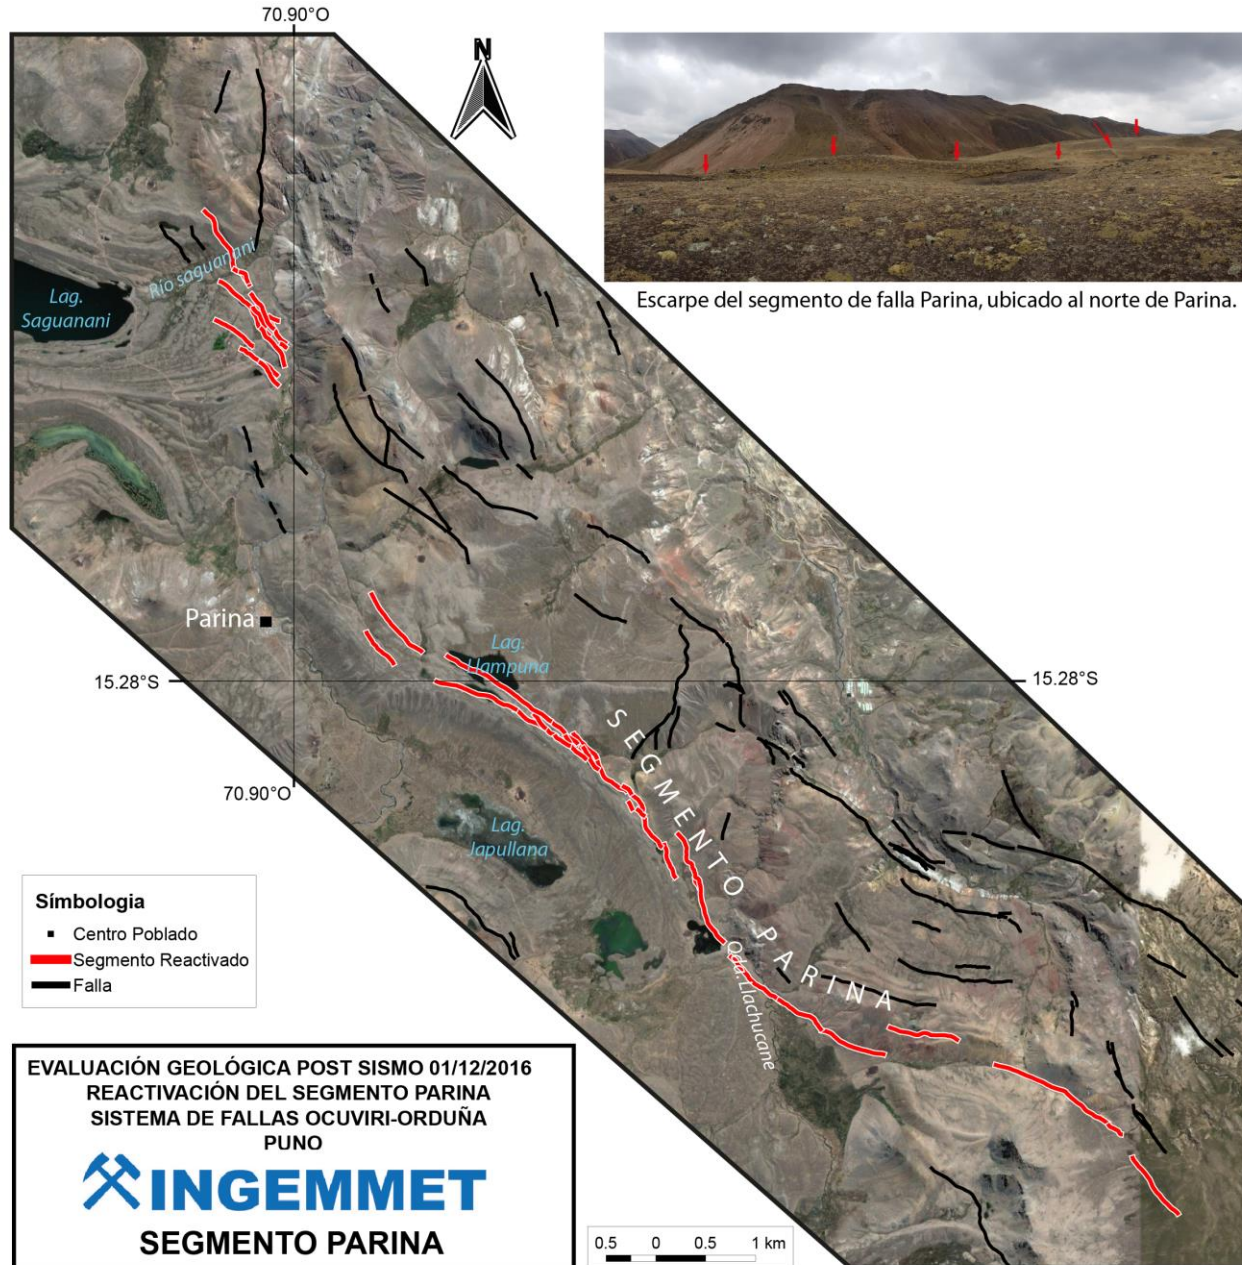
Es el segmento que se reactivó el 01 de diciembre de 2016; según la evidencia encontrada en campo tiene 14 kilómetros longitud (figura 03) y una dirección promedio N125°. Su cinemática es de tipo normal buzando al suroeste, afectando principalmente depósitos morrénicos, los mismos que guardan el registro de reactivaciones recientes.

Hacia el noroeste, cerca de la represa Saguanani, presenta una dirección N110°, donde presenta un escarpe principal de 25m cortando una morrena; en el fondo de valle limitando bofedales se tiene un escarpe de 1m. y hacia la margen derecha del río Saguanani se observan otros segmentos con escarpes de hasta 10m, los mismos que también cortan morrenas. Asociados a la actividad de la falla también se encontraron facetas triangulares y sagponds. En su parte central el segmento de falla tiene una dirección N130°, aquí también corta depósitos morrénicos y a la laguna Llampuna. En la margen izquierda de la quebrada Llachucane se encontró un escarpe de 8m, en la margen derecha un escarpe de 12m donde marca el límite entre los depósitos morrénicos y la zona de bofedal. Hacia el sureste presenta una dirección N155° y afecta depósitos volcánicos de los Grupos Tacaza y Sillapaca. Se encontró un escarpe de 2m y sagponds asociados.

Figura 03. Segmento de falla Parina. La línea gruesa de color rojo con bordes blanco, es el segmento reactivado que generó el sismo del 01 de diciembre.

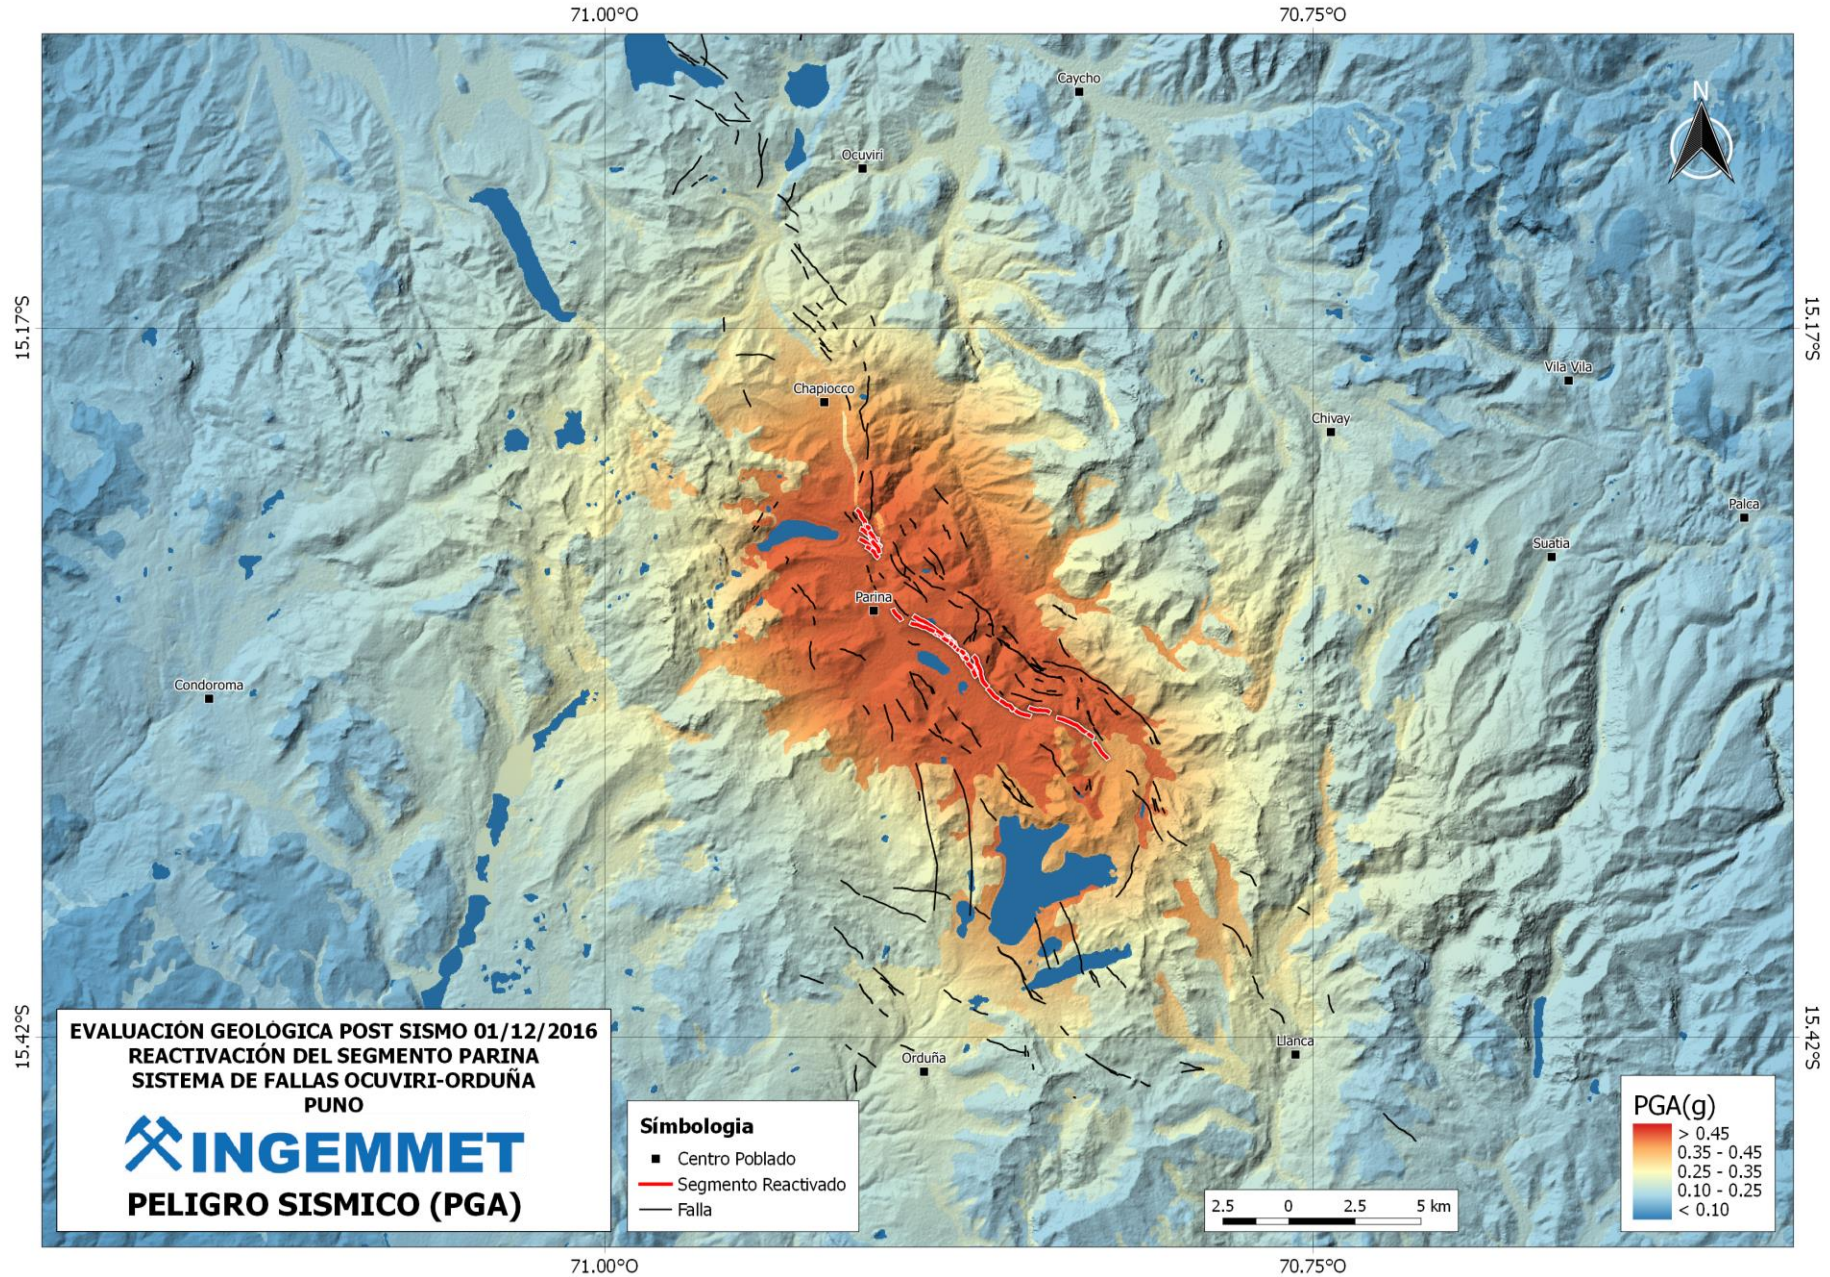
La figura 04 muestra el mapa de atenuación de la aceleración que representa el peligro sísmico, en donde según la escala de colores las tonalidades rojas muestran las aceleraciones máximas y las azules la atenuación de la aceleración. Se observa que la zona de mayor aceleración se ubica adyacente al segmento reactivado, que es coherente al reconocimiento post sismo en donde las localidades más afectadas fueron Parina y Quillisani, las más próximas a la falla y por ende con mayores daños que el resto.

Figura 04: Mapa de aceleración sísmica. En línea roja se observa el segmento reactivado que originó el sismo del 01 de diciembre de 2016.

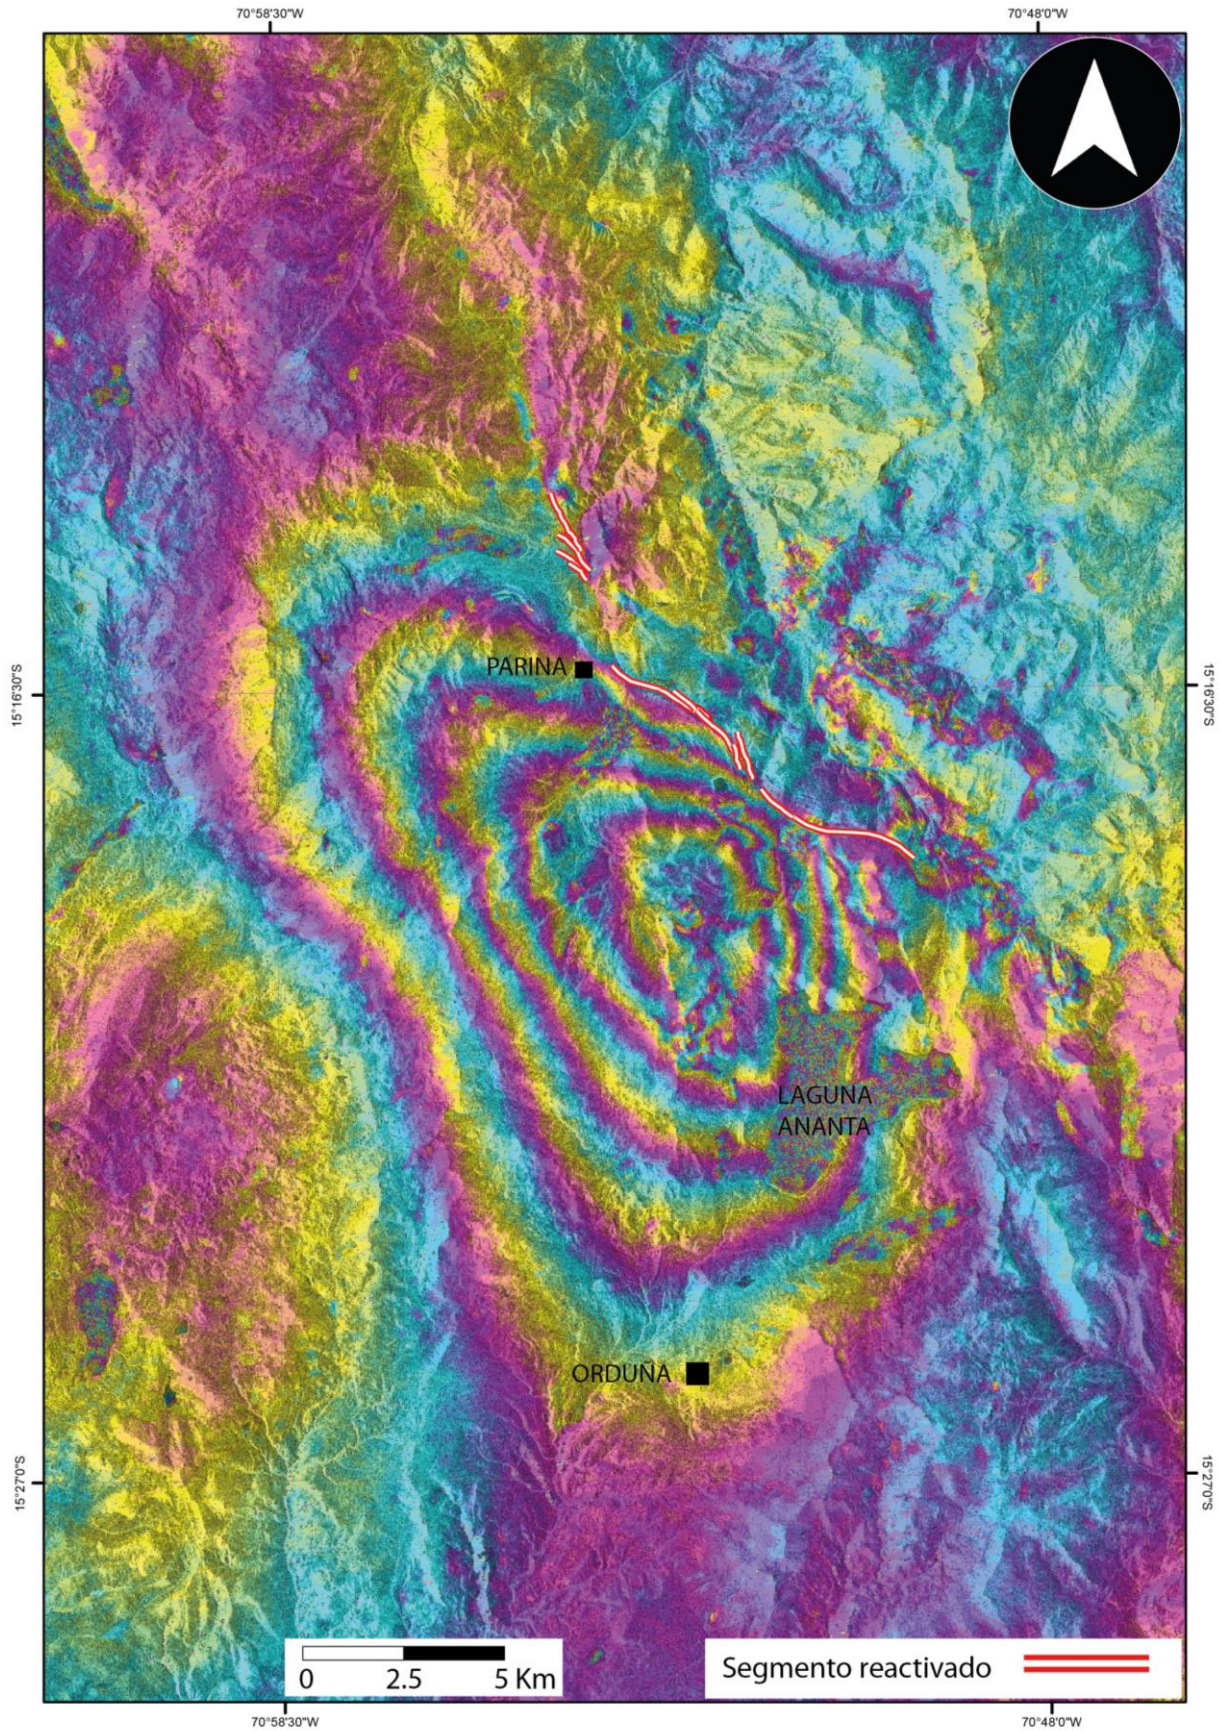
La figura 05 muestra un interferograma, que se obtuvo a partir de procesar imágenes obtenidas por el satélite Sentinel 1 mediante el método de Interferometría Radar InSAR (SAR – Radar de Apertura Sintética) que es una técnica geodésica muy usada para el estudio de la deformación co-sísmica, post-sísmica e Inter-sísmica. Ésta técnica, basada en la utilización de imágenes satelitales radar, puede producir mapas densos de los desplazamientos del suelo sobre grandes áreas con una precisión milimétrica (Gonzales, K. *et al.*, 2009). Este interferograma muestra el terreno deformado debido a la reactivación del segmento Parina.

Figura 05. Imagen INSAR proporcionada por el área de teledetección del Ingemmet, donde muestra la deformación cosísmica generada por el sismo del 01 de diciembre.

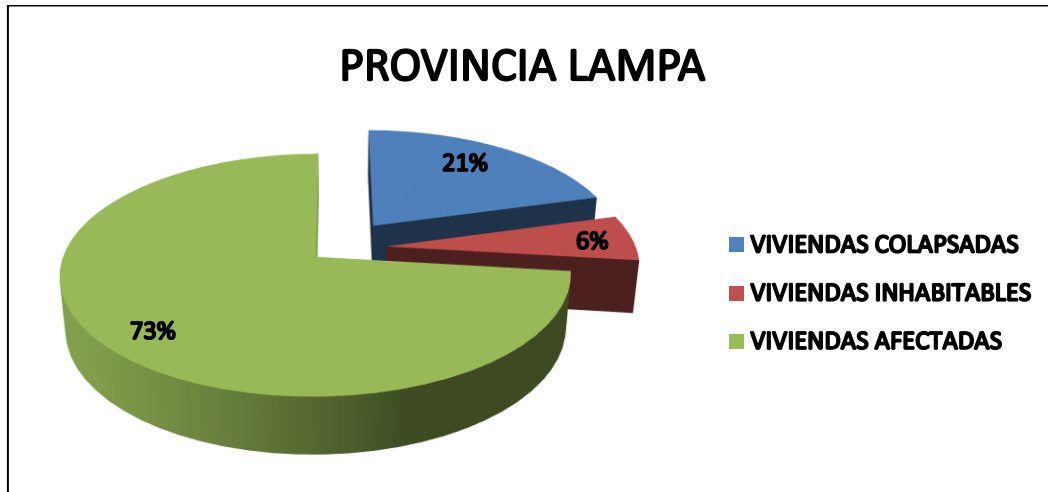
De la totalidad de viviendas empadronadas en la provincia de Lampa, 1935 viviendas sufrieron daños y fueron catalogadas en tres tipos de viviendas (Indeci, 2016) [figura 14]:

Figura 14. Distribución de las viviendas que sufrieron daños en la provincia de Lampa.

- **Viviendas afectadas:** Presentan fisuras superficiales y poco importantes en las paredes, dichas viviendas no ponen en riesgo la integridad física de las personas, por tanto, pueden ser reparadas y seguir siendo habitadas. Se identificaron 1415 en la provincia de Lampa (INDECI, 2016).
- **Viviendas inhabitables:** Presentan grietas y/o daños de consideración en paredes y techos, por lo que no pueden ser habitadas al presentar riesgo de colapso. De este tipo se identificaron 120 en la provincia de Lampa (INDECI, 2016).
- **Viviendas colapsadas:** Techos y paredes colapsados debido al movimiento sísmico, evidentemente no pueden ser habitadas. Se identificaron 400 en la provincia de Lampa (INDECI, 2016), en su mayoría situadas en el distrito Ocuvi (figura 15).

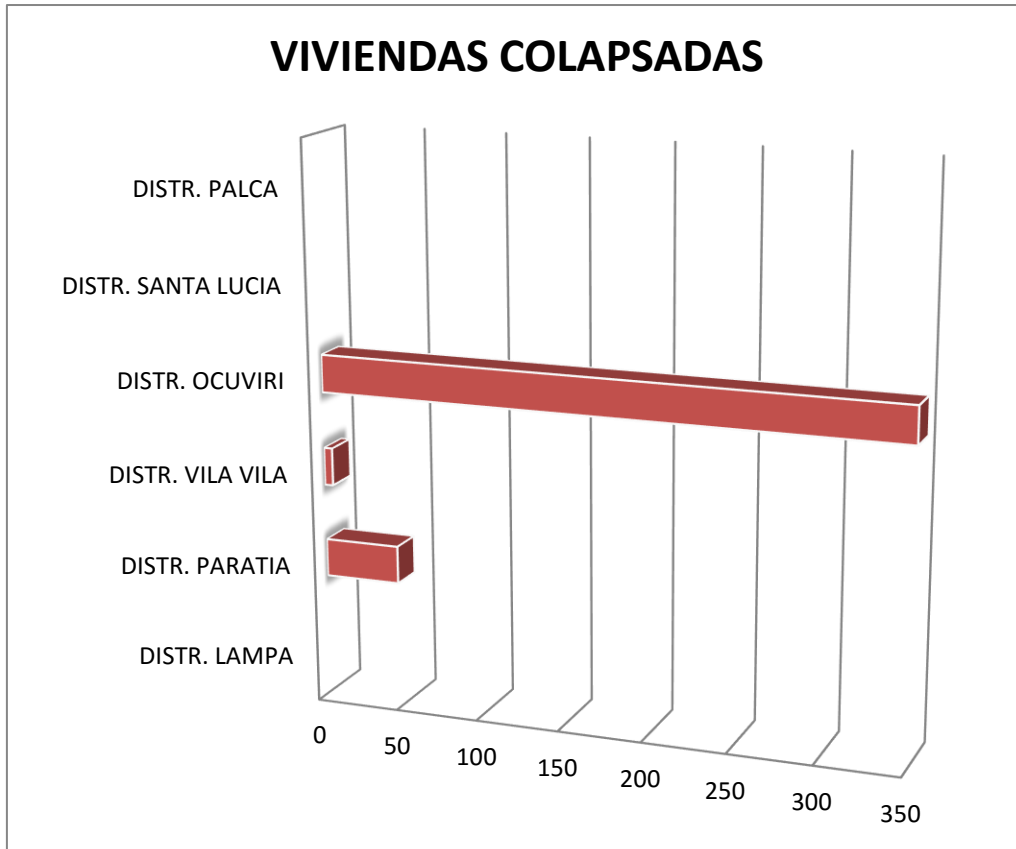
Figura 15. Distribución de viviendas colapsadas por distritos en la provincia de Lampa, donde se observa que Ocuvi presenta mayores daños, datos tomados de INDECI, 2016.
