Informe Técnico N° A6787

PELIGROS GEOLÓGICOS Y GEO-HIDROLÓGICOS DETONADOS POR EL NIÑO COSTERO 2017 EN LA REGIÓN PIURA: ANÁLISIS GEOLÓGICO, GEOMORFOLÓGICO Y DE PELIGROS EN LA CIUDAD DE PIURA Y CENTROS POBLADOS AFECTADOS POR INUNDACIÓN EN EL TRAMO COMPRENDIDO ENTRE LA PRESA LOS EJIDOS Y LA UNIÓN

DICIEMBRE, 2017

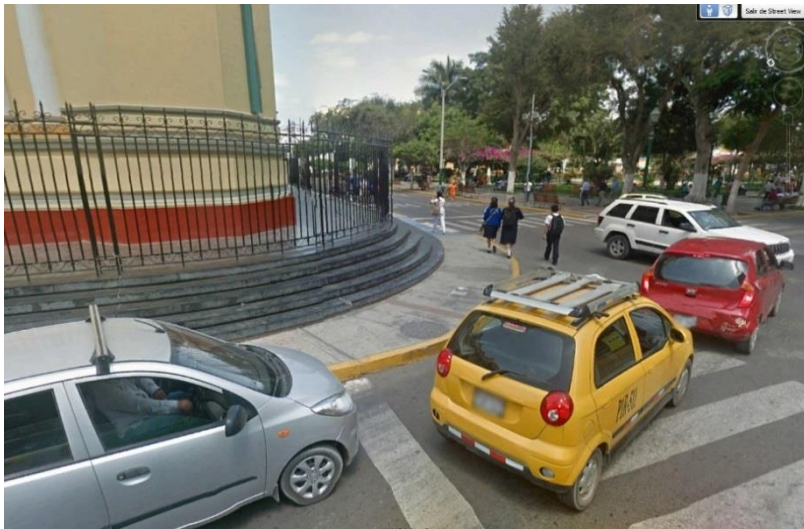
Foto 13: Vista de la esquina cruce de las calles Tacna y Huancavelica en Piura, donde se puede observar la catedral y la plaza de armas antes de ser inundadas (foto: Google).

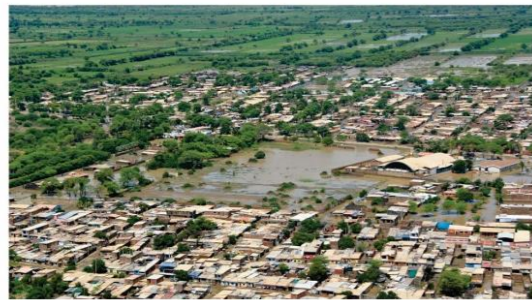
2. Inundación en el extremo norte de la ciudad de Catacaos, produjo la caída de muros de concreto (foto web).

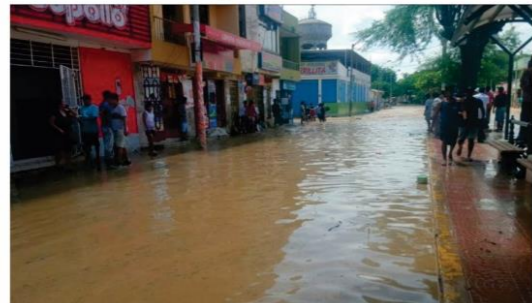
3. Inundación en la avenida Cayetano Heredia, en el centro de la ciudad de Catacaos (Foto: diario La República).

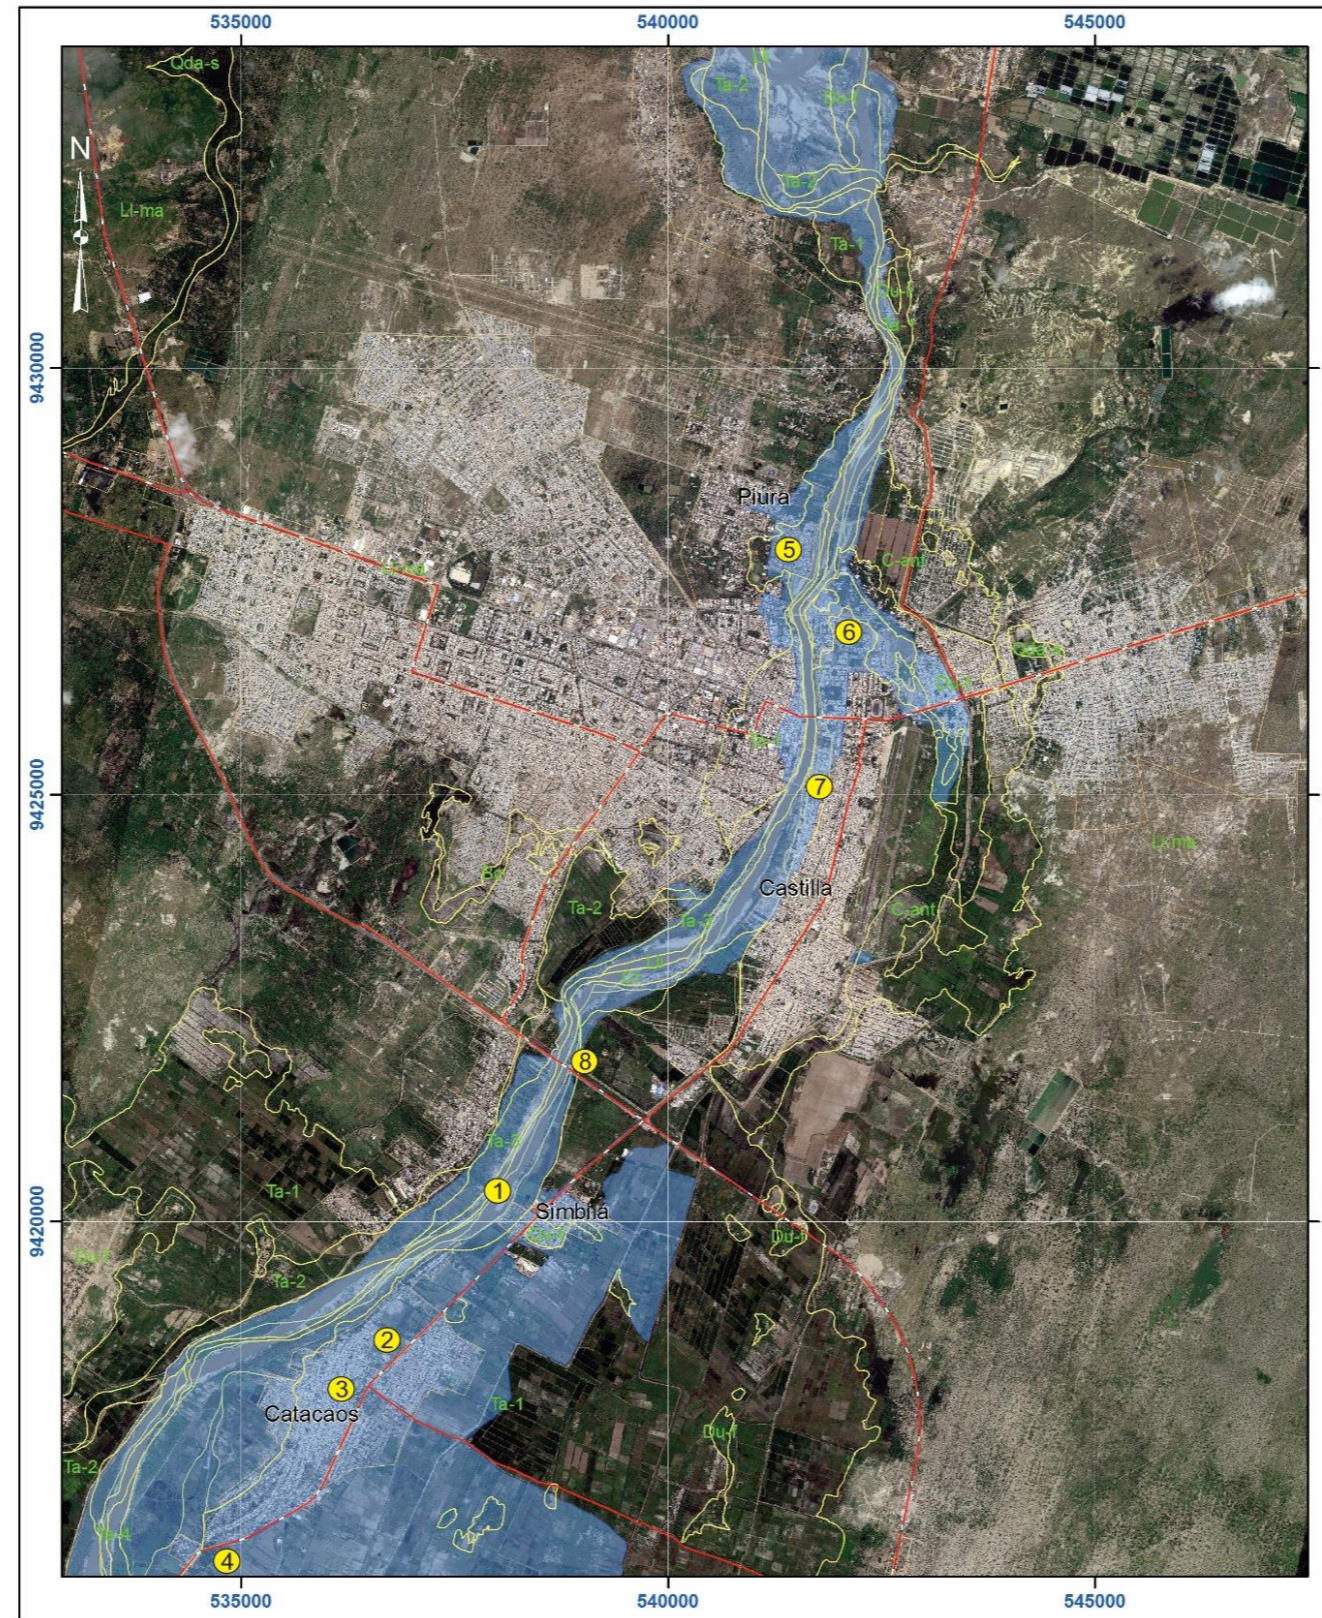
5. Vista aérea hacia el norte, se observa la magnitud de la inundación en la urbanización Los Cocos del Chipe (Foto: web).

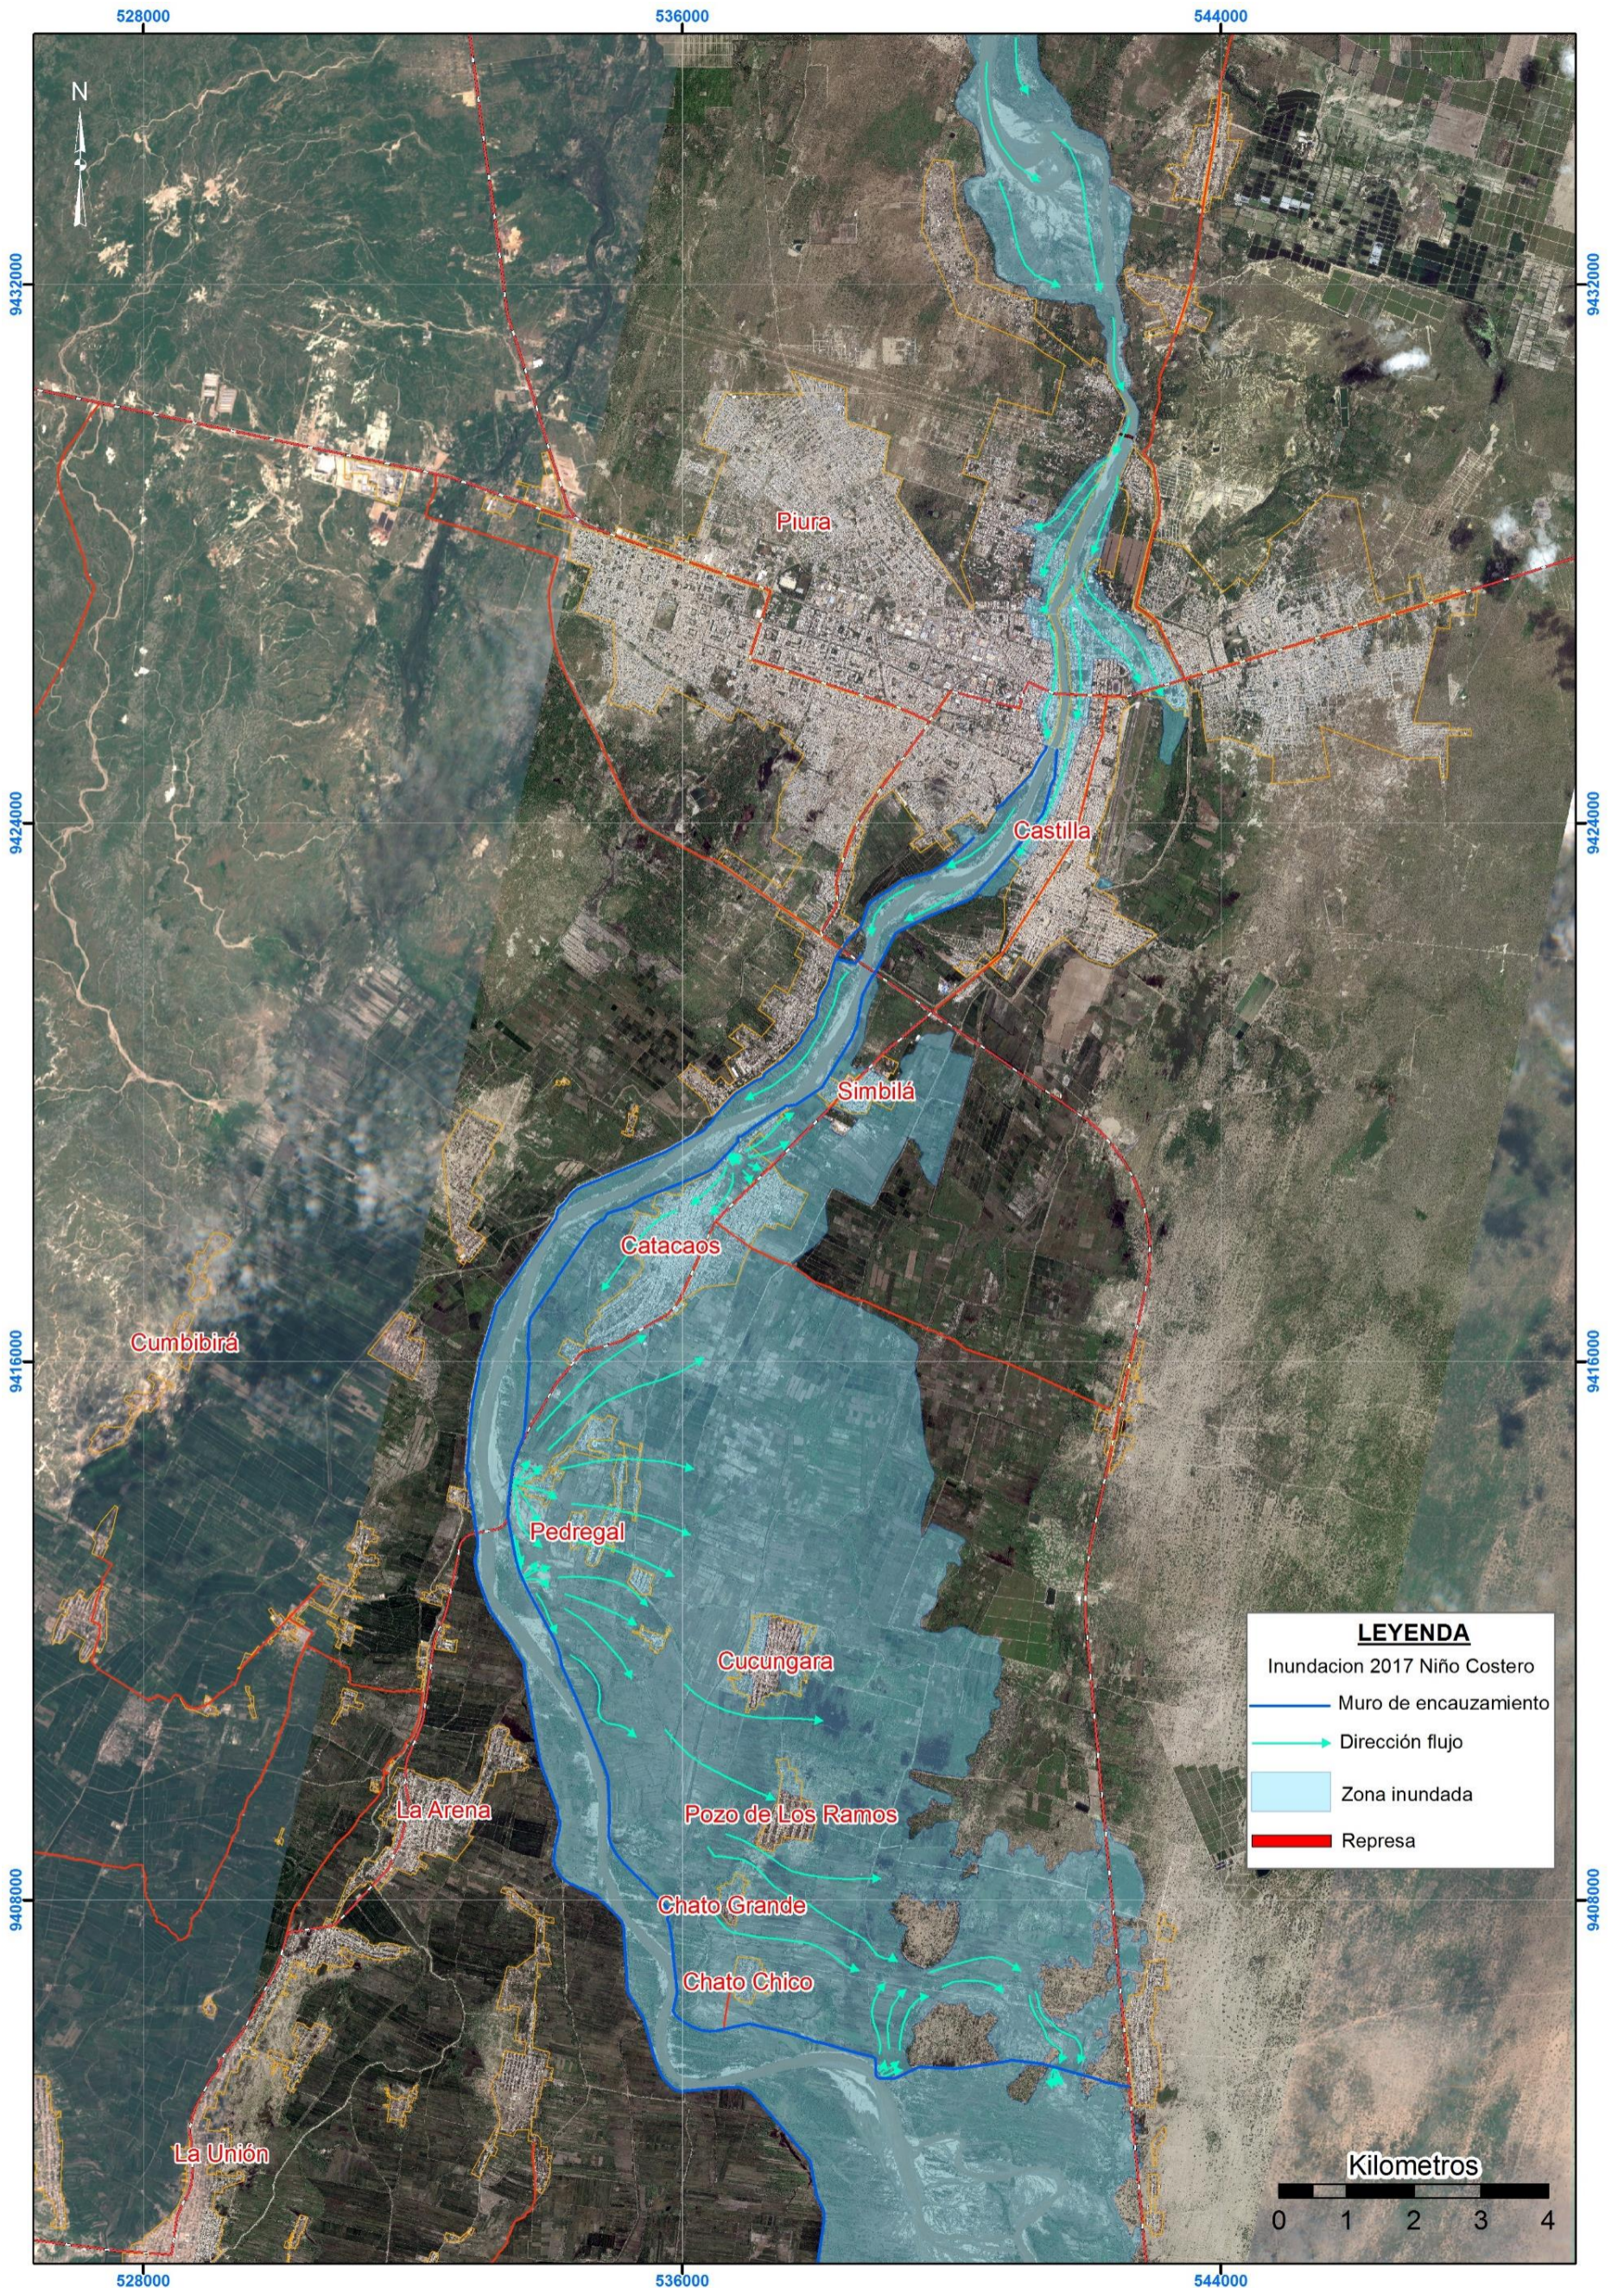
Figura 10: Zonas Inundadas comprendidas entre la presa Los Ejidos y Chato Chico.

de encauzamiento se inundaron las localidades Cucungará, Pozo de los Ramos, Chato Chico y Chato Grande (figura 10).

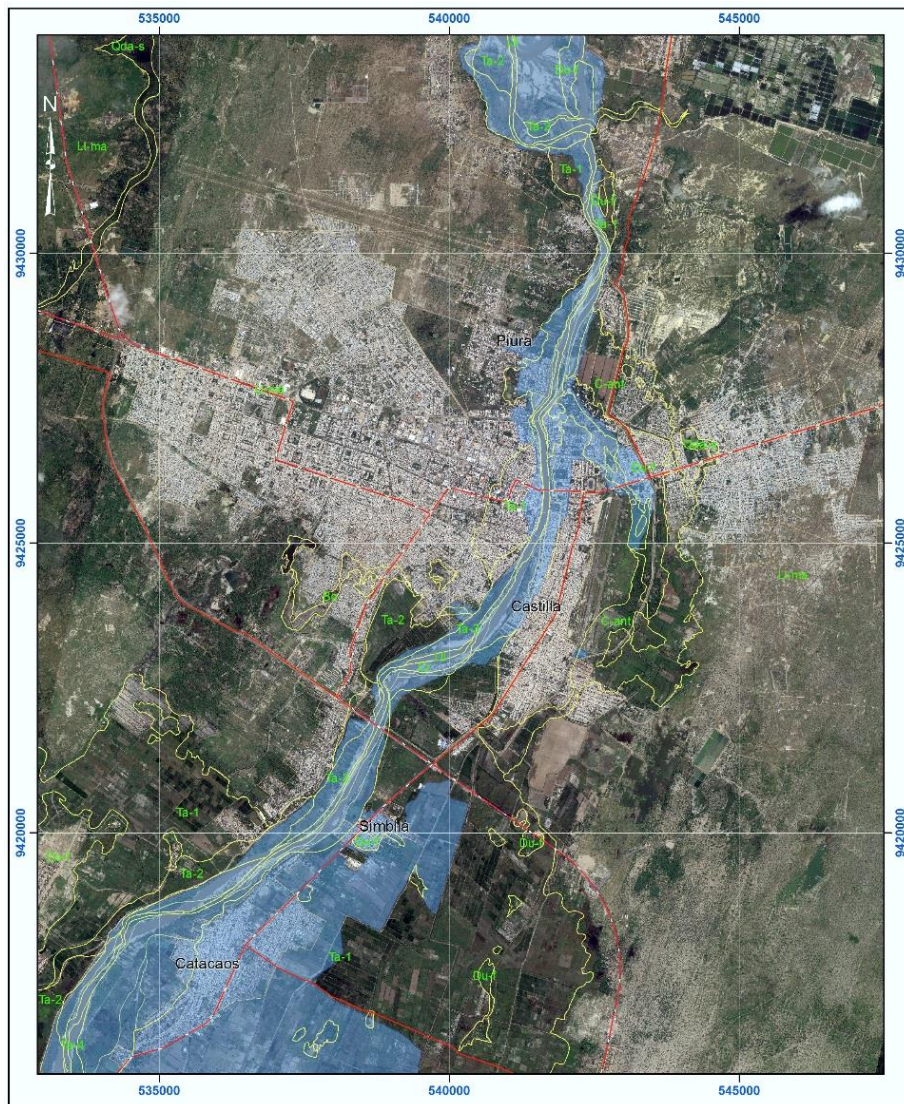
Figura 14: Geformas fluviales inundadas con el evento del Niño Costero entre Piura y Catacaos; cauce de río (Cr), terrazas aluviales (Ta-1, Ta-2, Ta-3 y Ta-4), llanura aluvial (Lli), cauce antiguo (C-ant) y terrenos ocupados por dunas fósiles (Du-f).

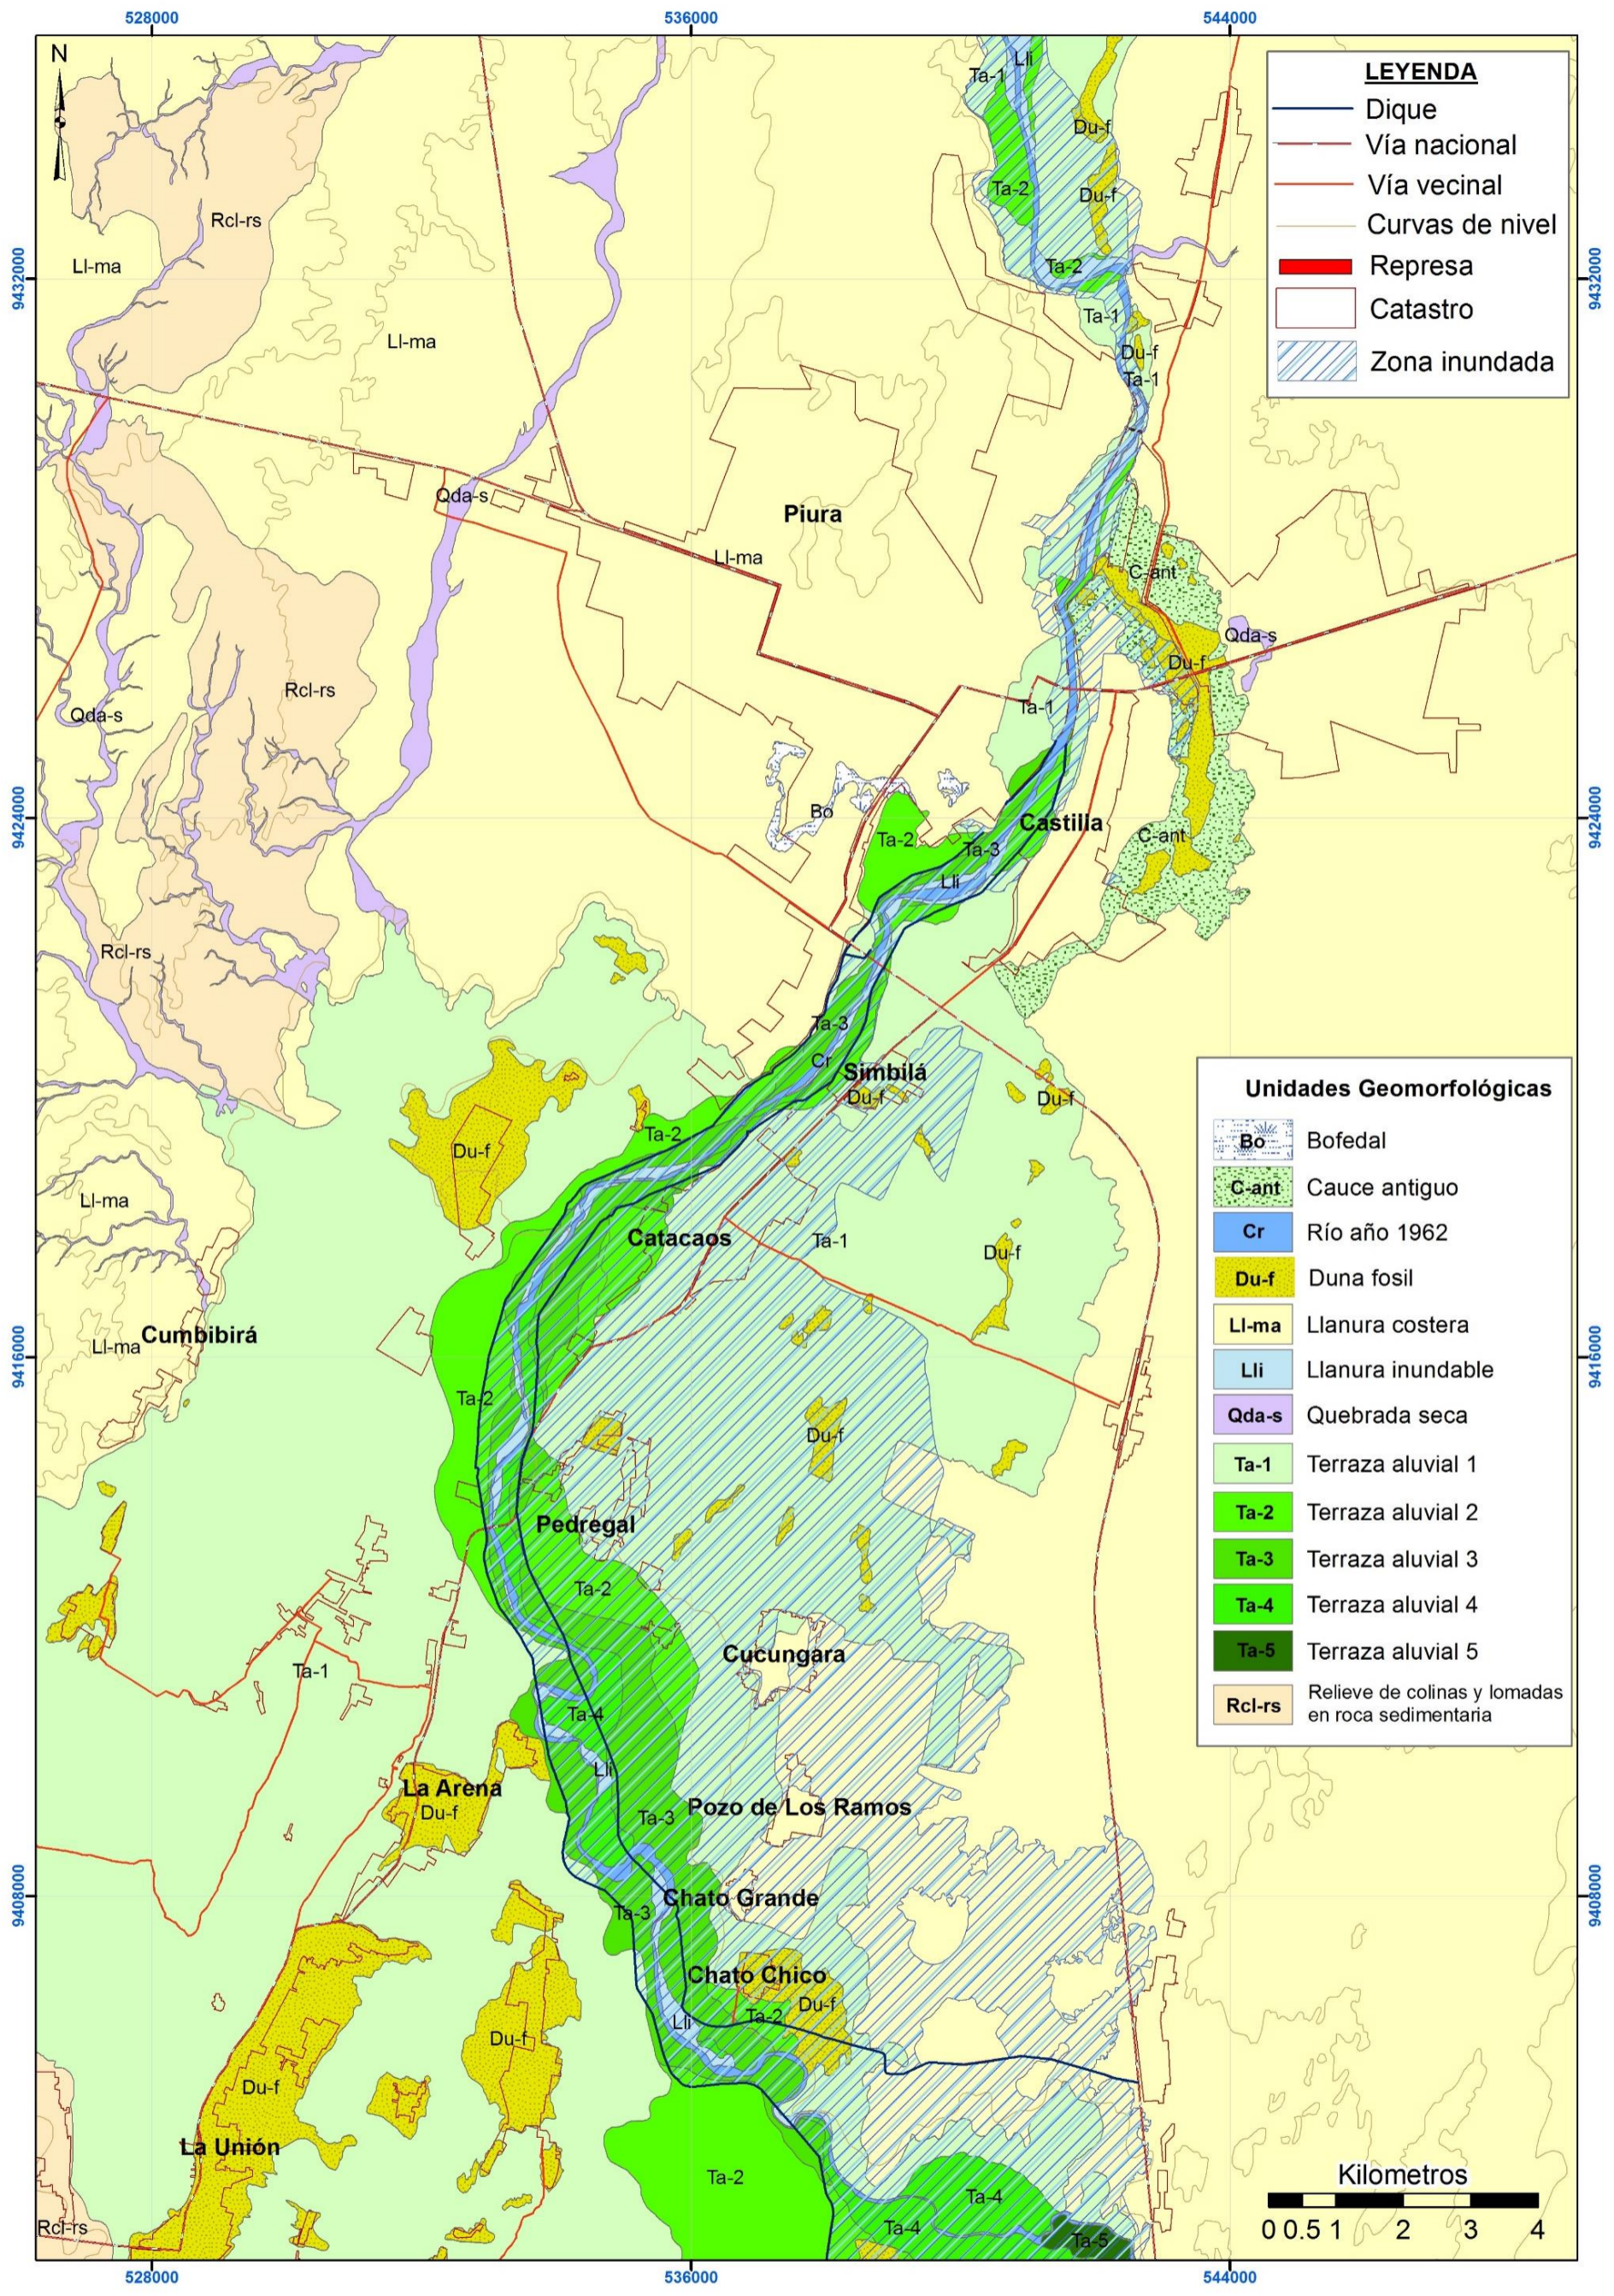
Figura 15: Geformas ocupadas por la inundación causada por el evento Niño Costero entre la presa Los Ejidos y La Unión.

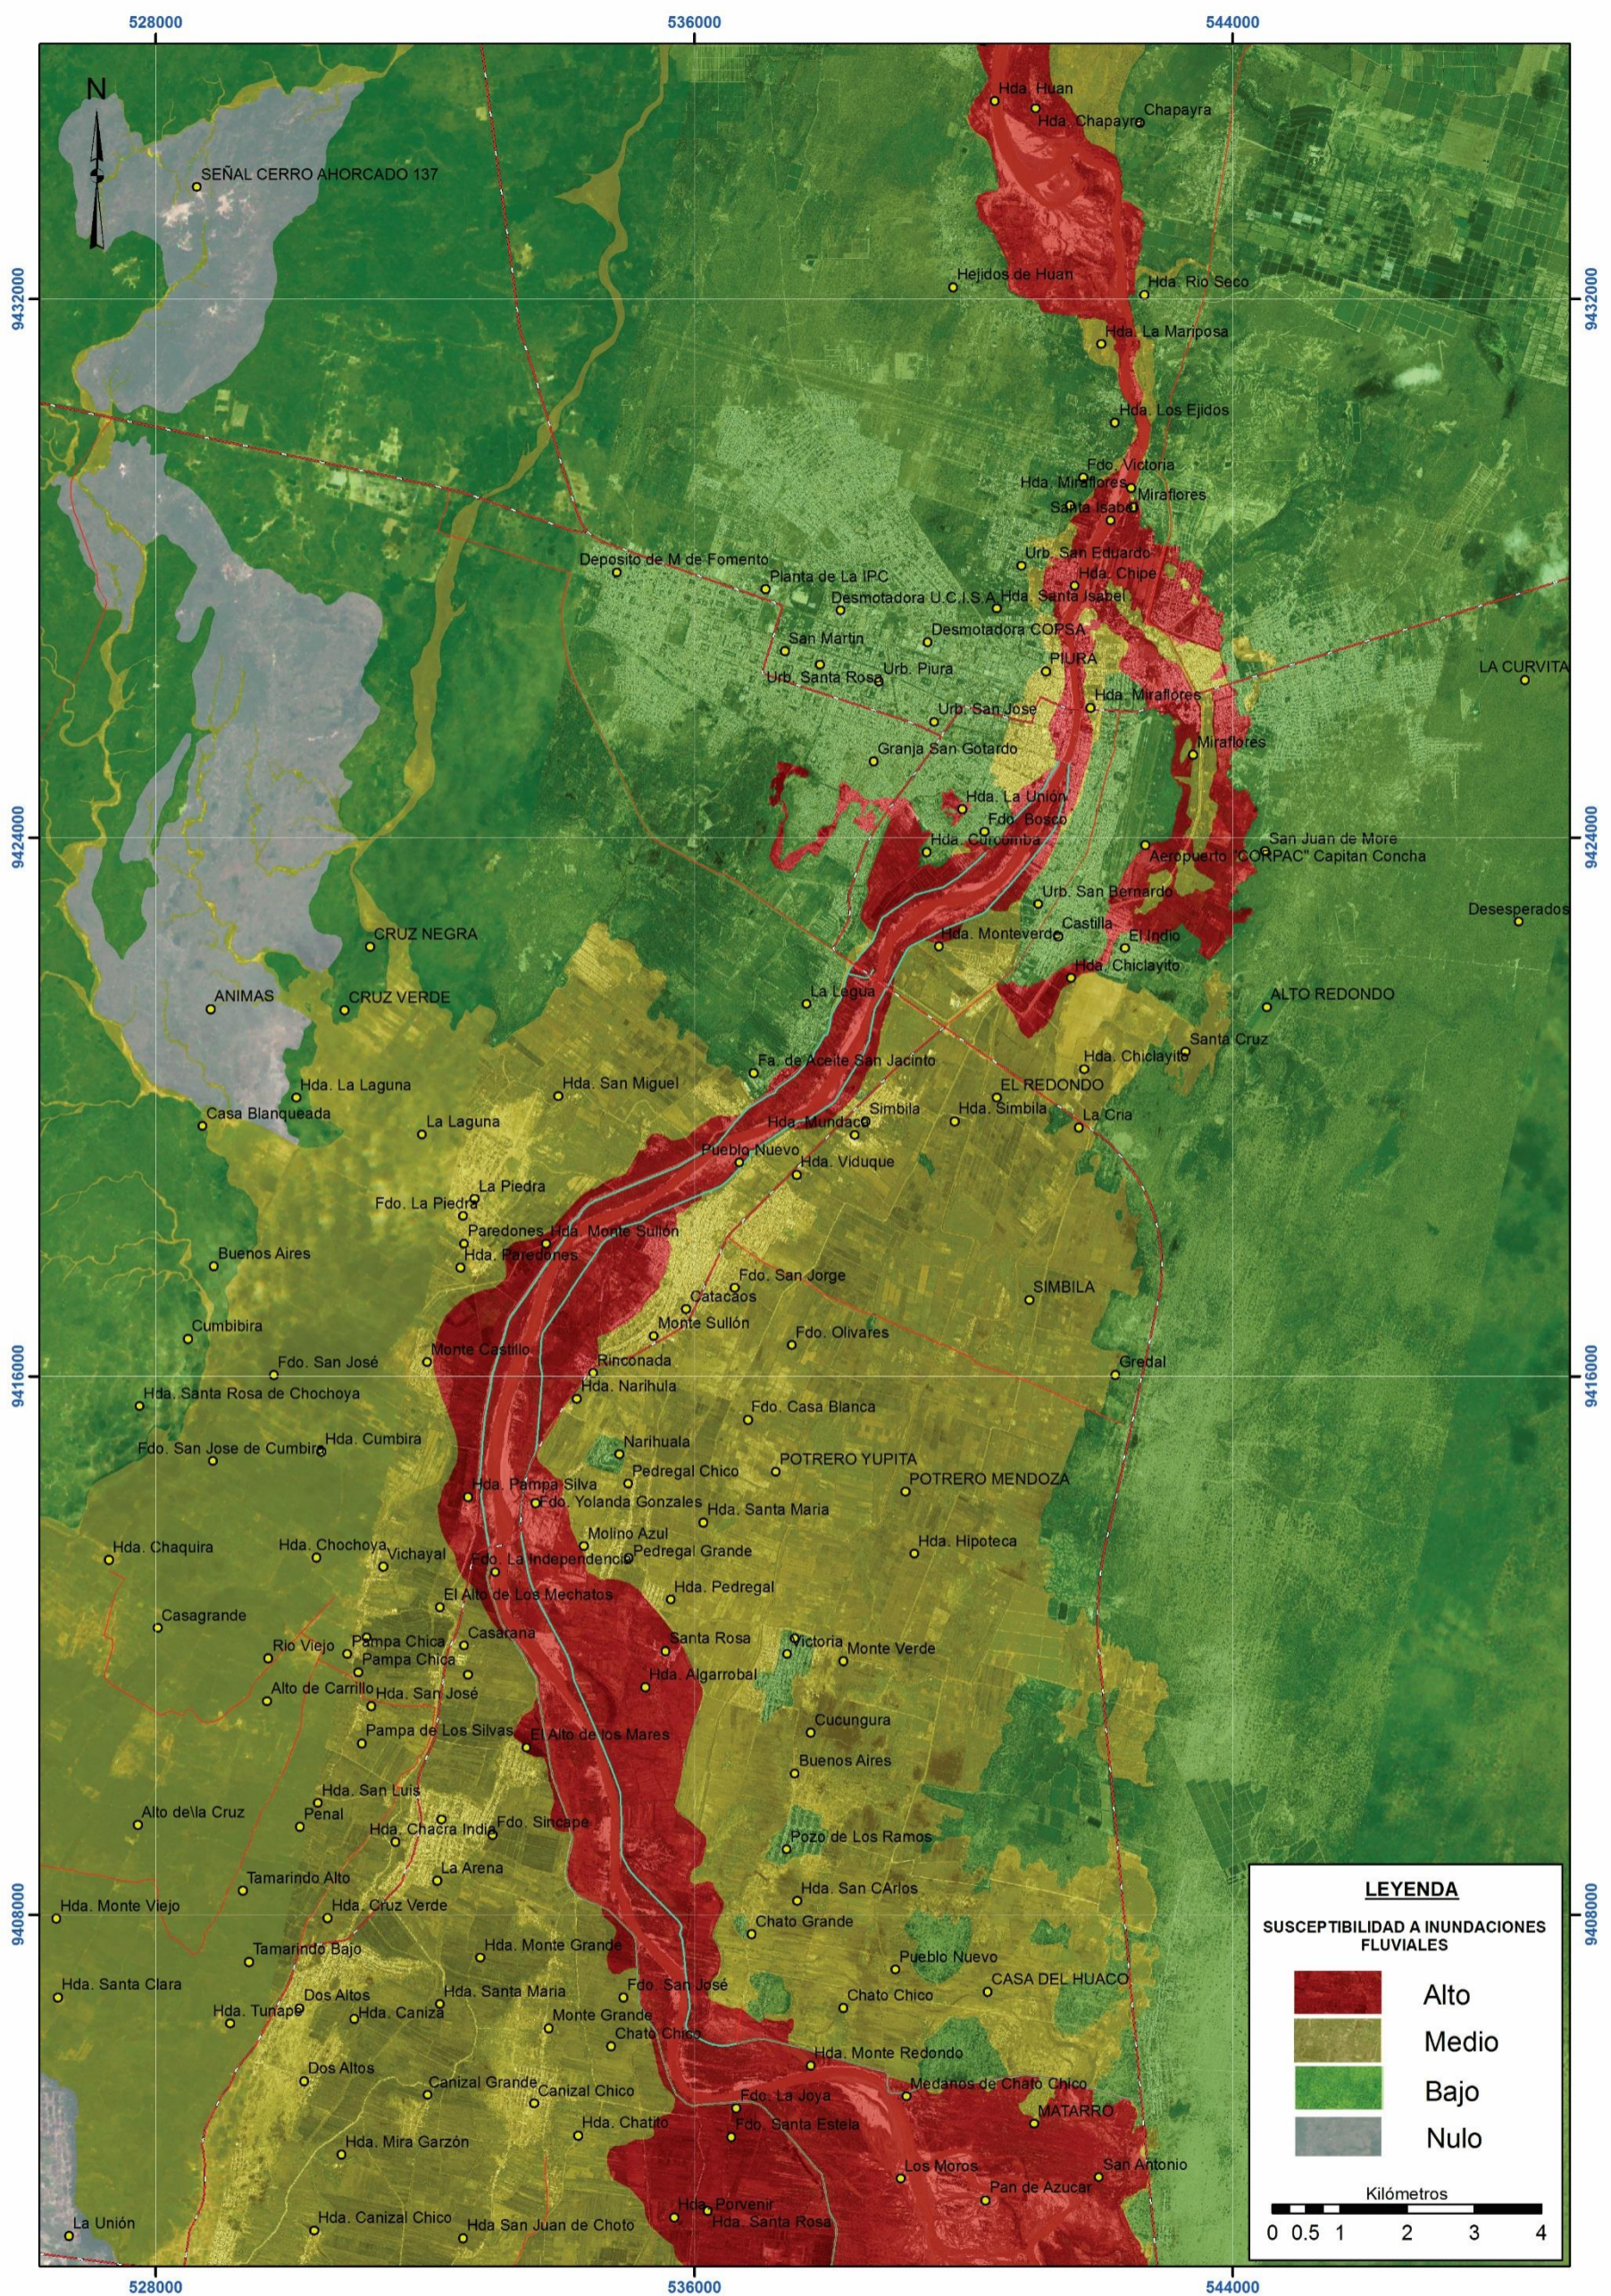
| Categoría de susceptibilidad | Descripción |
|---|---|
| Alta | Corresponde a terrenos planos de muy baja pendiente, que se encuentran conformando el lecho actual del río, las llanuras inundables, terrazas bajas, zonas pantanosas y antiguos cauces del río; el substrato es de tipo fluvial y aluvial (arenas, limos y arcillas). Estas zonas fueron afectadas recientemente por desbordes del río Piura. En el mapa de susceptibilidad a las inundaciones fluviales se representa con un color rojo. |

Figura 16: Zonificación de la susceptibilidad a las inundaciones fluviales entre la presa Los Ejidos y La Unión. (Los límites son referenciales y pueden ser ajustados con trabajos de mayor detalle).
