Informe Técnico N° A7111

EVALUACIÓN DE PELIGROS GEOLÓGICOS EN EL SECTOR DE SAN FRANCISCO DE PANAMÁ

Región Junín
Provincia Satipo
Distrito Pampa Hermosa

ENERO
2021

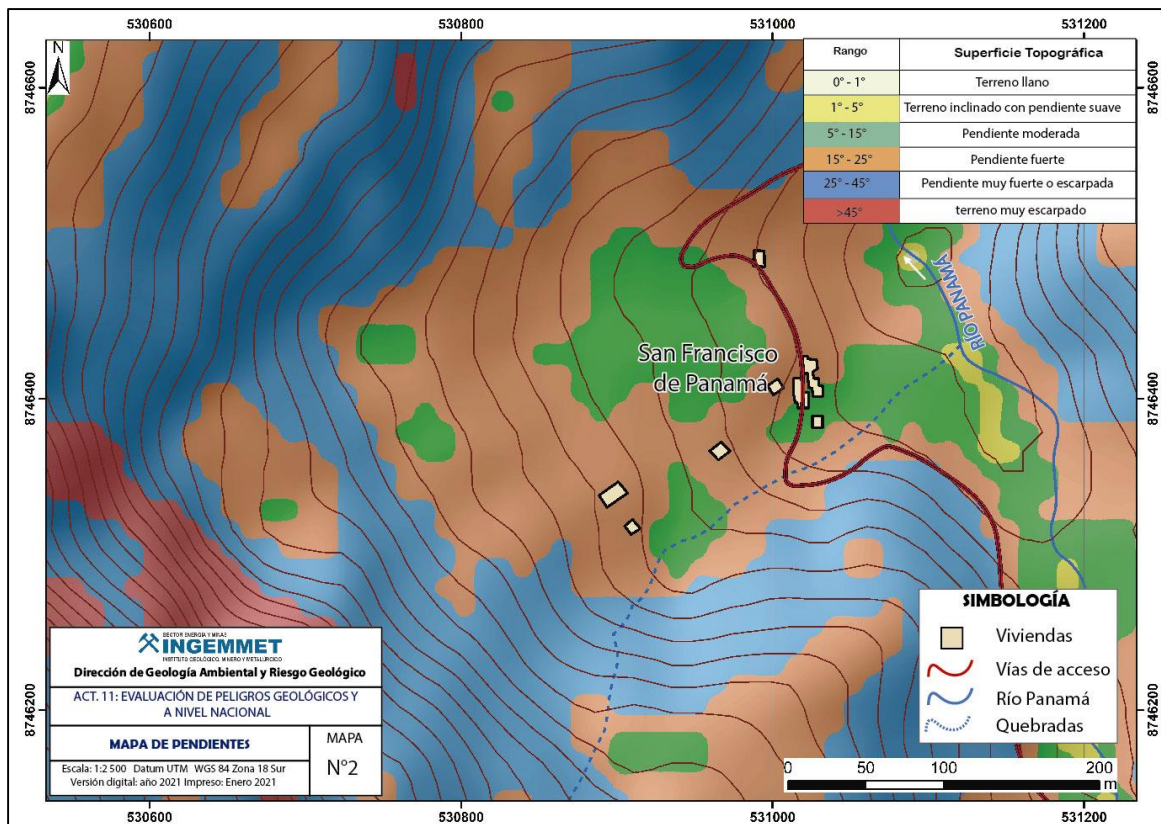
Figura 8. Mapa de pendientes.

Entre los 1120 y 1170 metros predominan pendientes muy fuertes (25° - 45°); es en este sector donde se identificaron las coronas de deslizamientos antiguos.

Sobre los 1170 hasta la cresta de la montaña las pendientes predominantes son muy escarpadas ($>45^{\circ}$), llegando a presentar un valor máximo de 70° ver figura 8.

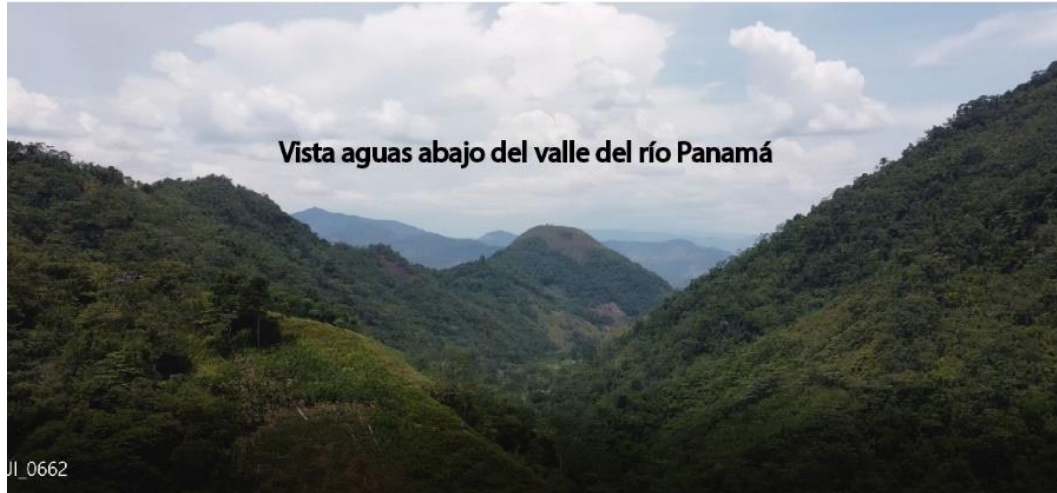
Vertiente fluvial (V-fl): Es la depresión del terreno entre dos vertientes, producto de la socavación del río Panamá (figura 10), el cual limita con el valle del río Pampa Hermosa (río Pampa Hermosa), y su confluencia forma el río Satipo (Figura 11).

Figura 10. Vista aguas abajo del valle fluvial del río Panamá

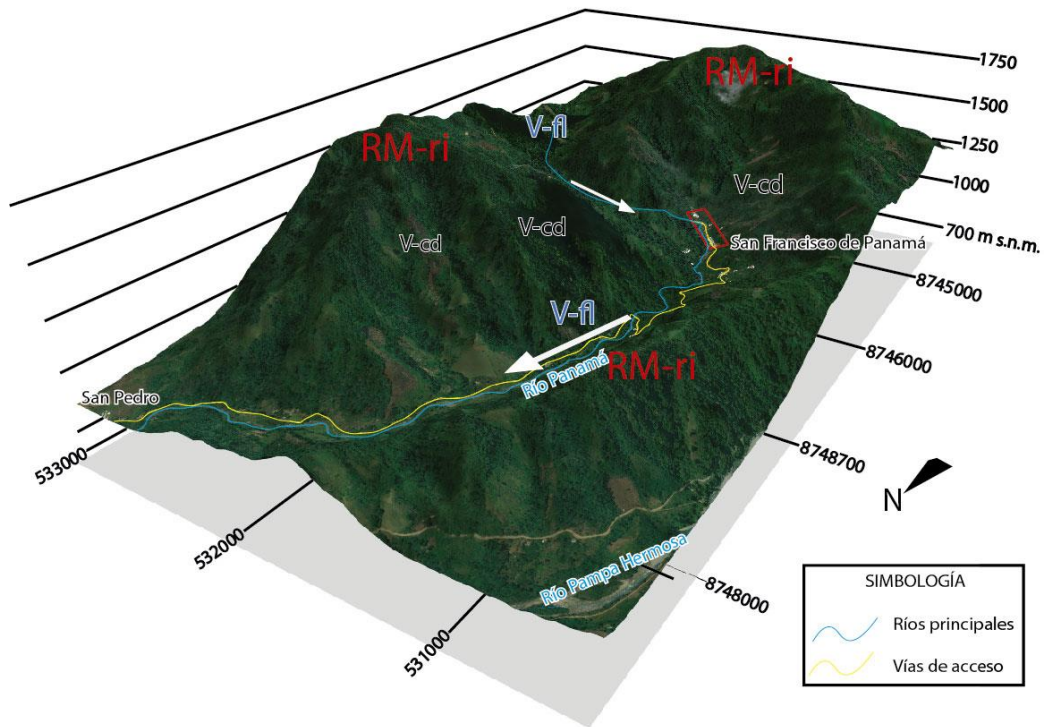
Figura 11. Vista 3D del valle fluvial del río Panamá y las unidades geomorfológicas alrededores de la zona de evaluación.
