Informe Técnico N° A7263

EVALUACIÓN DE PELIGROS GEOLÓGICOS POR MOVIMIENTOS EN MASA EN EL CENTRO POBLADO JUNÍN LIBERTAD

Departamento Ayacucho
Provincia Huanta
Distrito Llochegua

MAYO
2022

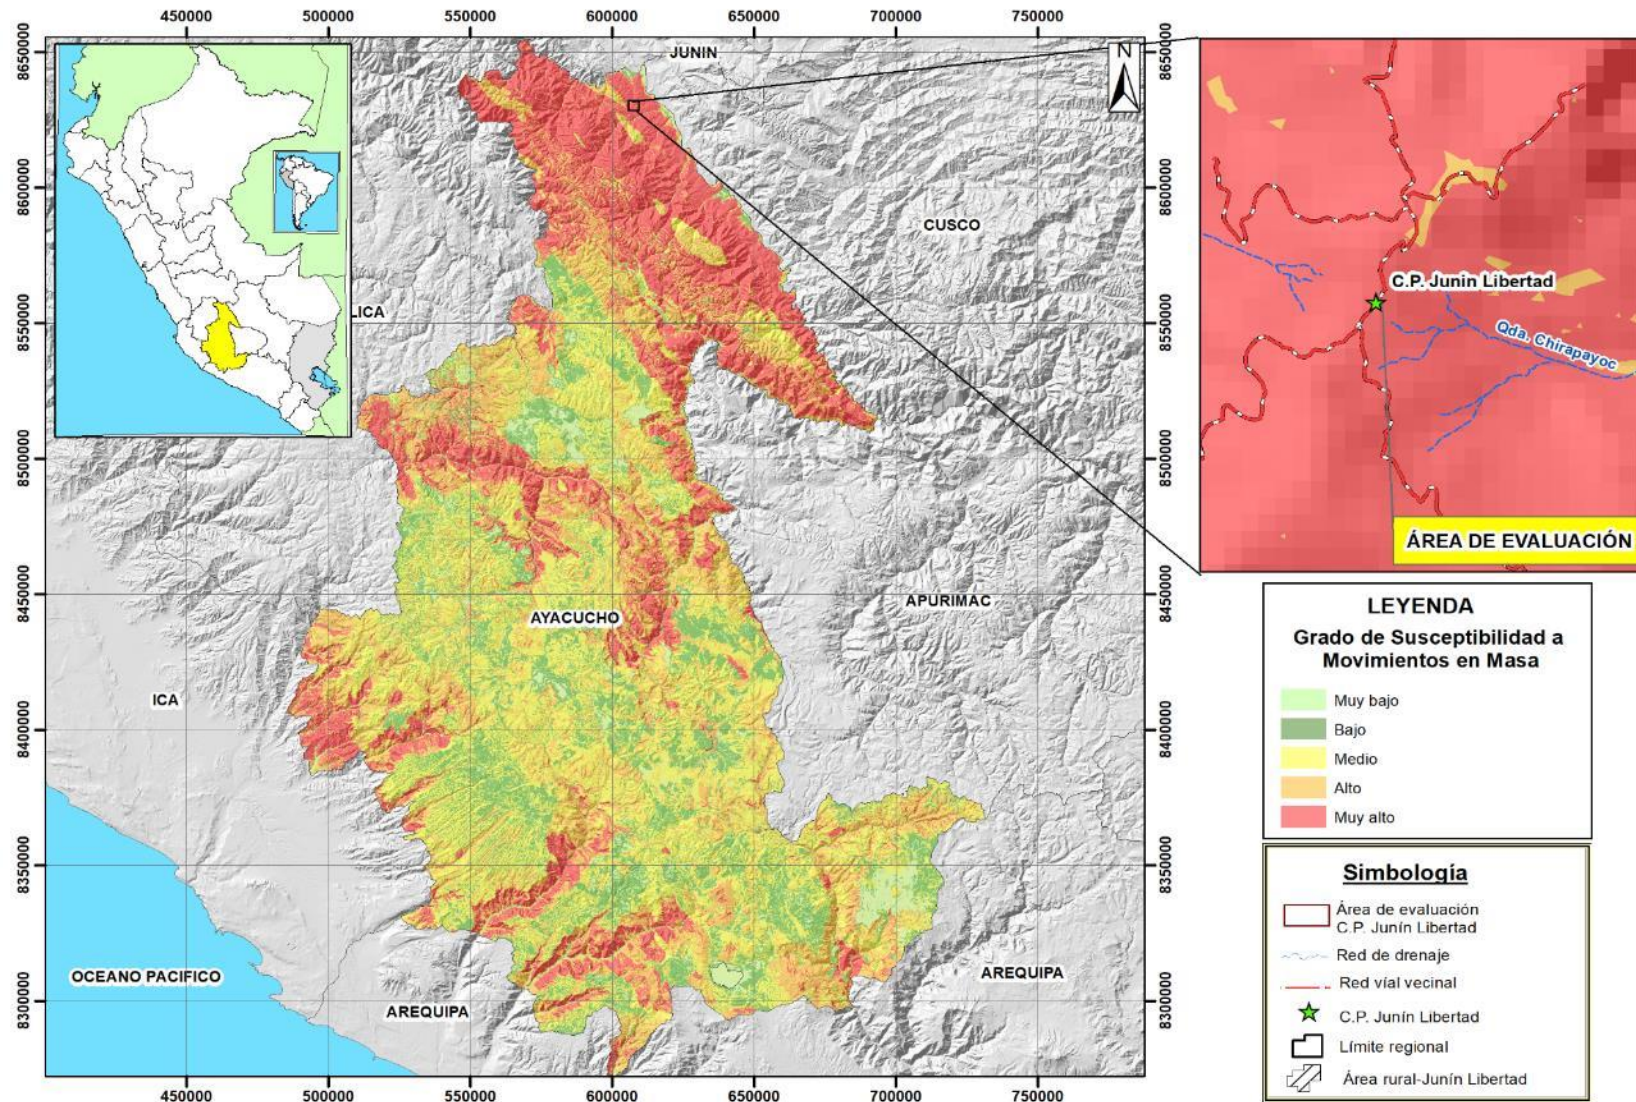
- A) El boletín de **Peligro Geológico en la Región Ayacucho** de la Serie C: Geodinámica e Ingeniería Geológica, elaborado por Vílchez et al. (2019), en el que por escala de análisis (1:300 000.) se caracteriza al área de estudio como susceptibilidad muy alta a la ocurrencia de movimientos en masa (figura 1).

Figura 1. Susceptibilidad a movimientos en masa del centro poblado Junín Libertad. **Fuente:** Vílchez et al., (2019)

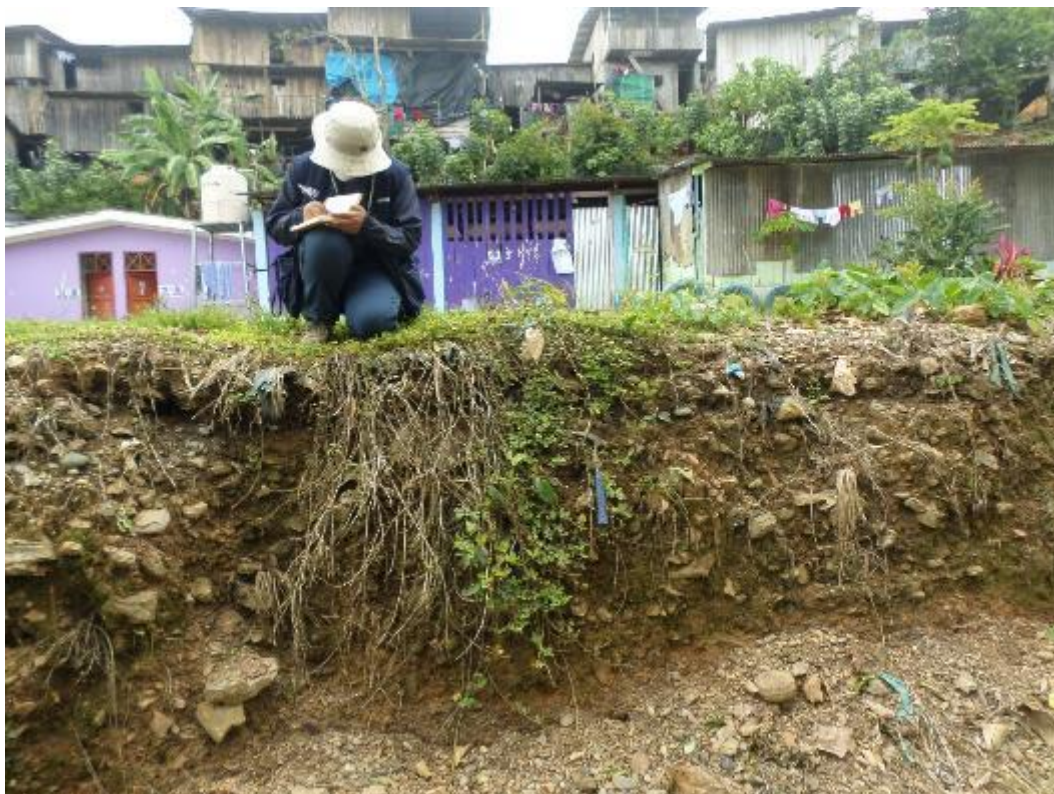
En la zona de estudio, se origina por eventos de deslizamientos y pequeños derrumbes. Este depósito está compuesto por fragmentos de roca comprendidos entre 3 cm a 30 cm, son de formas angulosos a subangulosos, conformados por filitas, esquistos limoarcillitas; en matriz limo-arcillosa, poco consolidado, se encuentra saturado por las precipitaciones pluviales típicas de la zona y aguas residuales vertidas directamente a la ladera (fotografía 4).

Fotografía 4. Depósitos coluvio-deluviales ubicados en el C.P. Junín Libertad, con coordenadas UTM (WGS 84): 606571 E; 8622722 N.

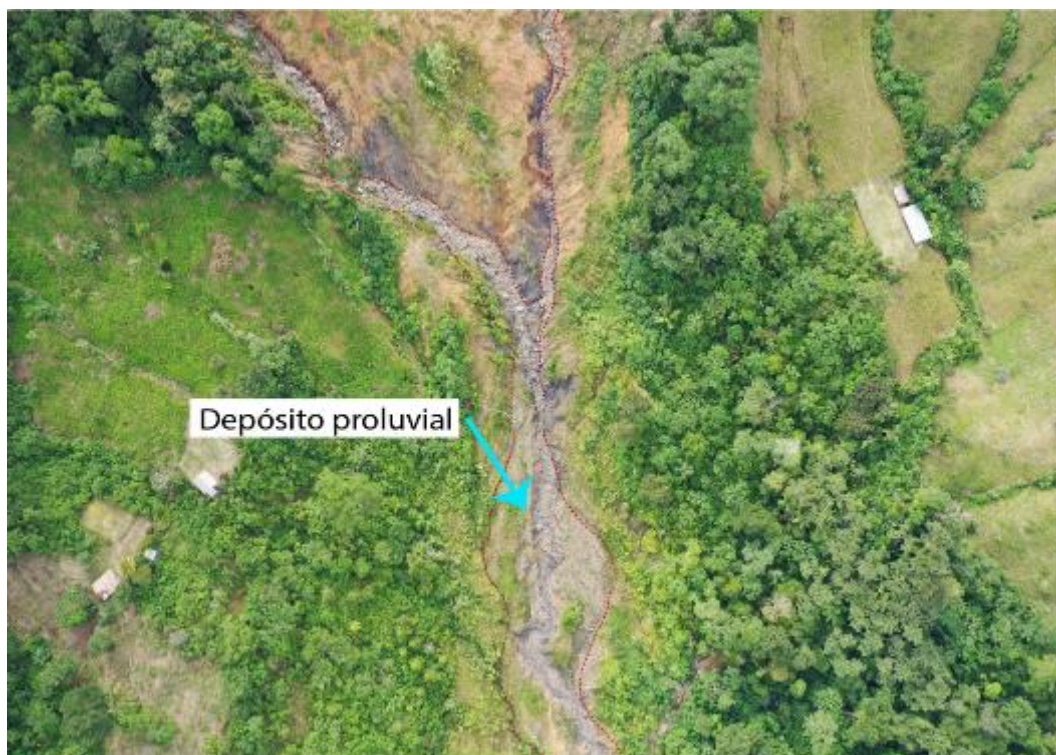
Los depósitos proluviales se originan a partir de los depósitos de flujos, por la existencia de material detrítico suelto acumulado y cuando ocurren precipitaciones pluviales intensas se saturan, pierden su estabilidad y se movilizan torrente abajo por las quebradas. El material está conformado por fragmentos de rocas con diámetros que varían de 5 cm – 20 cm, son de formas angulosas a subangulosas, envueltos en una matriz fina, permeable limo arcilloso (figura 6). El depósito se encuentra inconsolidado.

Figura 6. Depósito proluvial (Q-pl), ubicado en la quebrada Chirapayoc que discurre con dirección NW-SE.

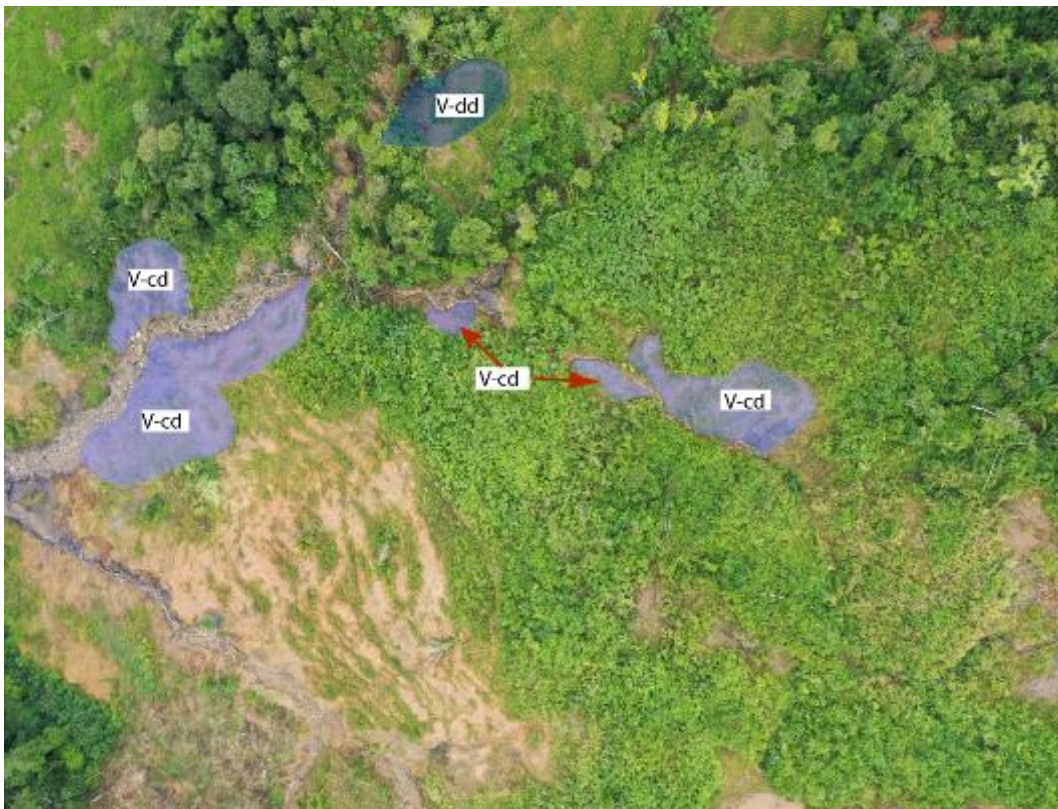
Esta subunidad en el área de evaluación corresponde a las acumulaciones de ladera originadas por procesos de movimientos en masa antiguos y recientes, así como a las acumulaciones de material fino y detrítico movilizadas por escorrentía superficial, los que se acumulan lentamente en las laderas (figura 8).

Figura 8. Subunidades geomorfológicas conformadas por piedemonte coluvio-deluvial (V-cd) y Vertiente con depósito de deslizamiento (V-dd).

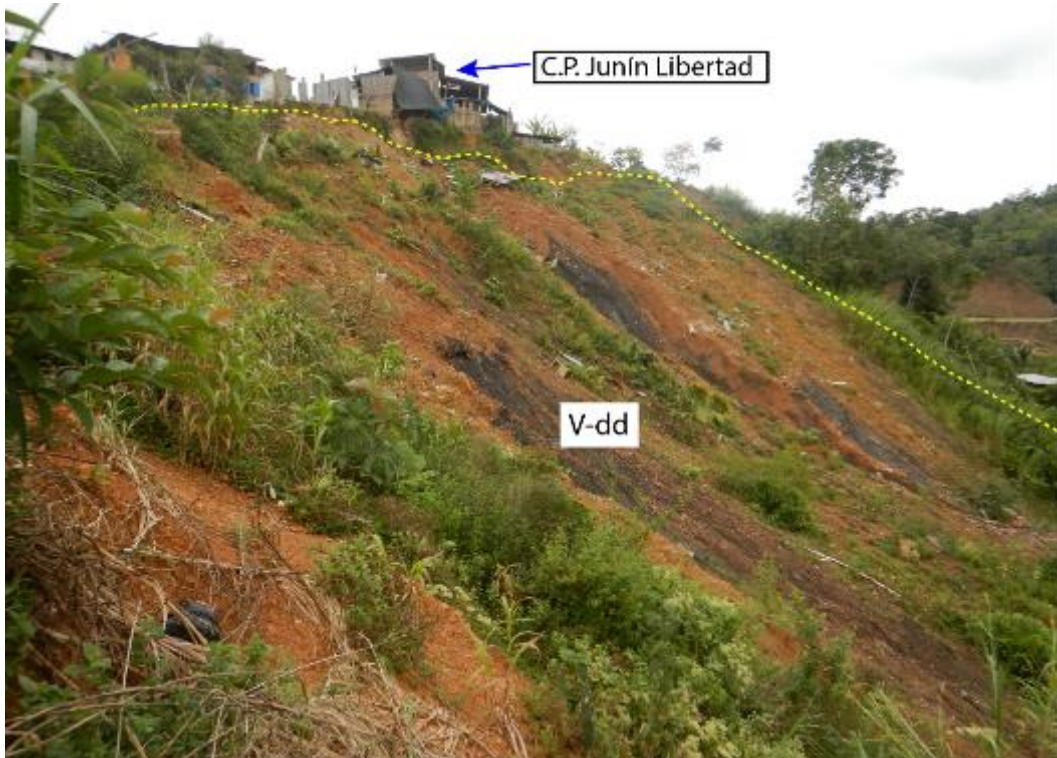
Corresponde a zonas de acumulaciones en laderas originadas por procesos de movimientos en masa de tipo deslizamientos antiguos y recientes. Generalmente su composición litológica es heterogénea; con materiales poco consolidados de corto a mediano recorrido. Cuya morfología es usualmente convexa y su disposición es semicircular en relación con la zona de arranque del deslizamiento (figura 9).

Figura 9. Vista de la subunidad geomorfológica, vertiente con depósito de deslizamiento (V-dd), corresponde al cuerpo del deslizamiento.

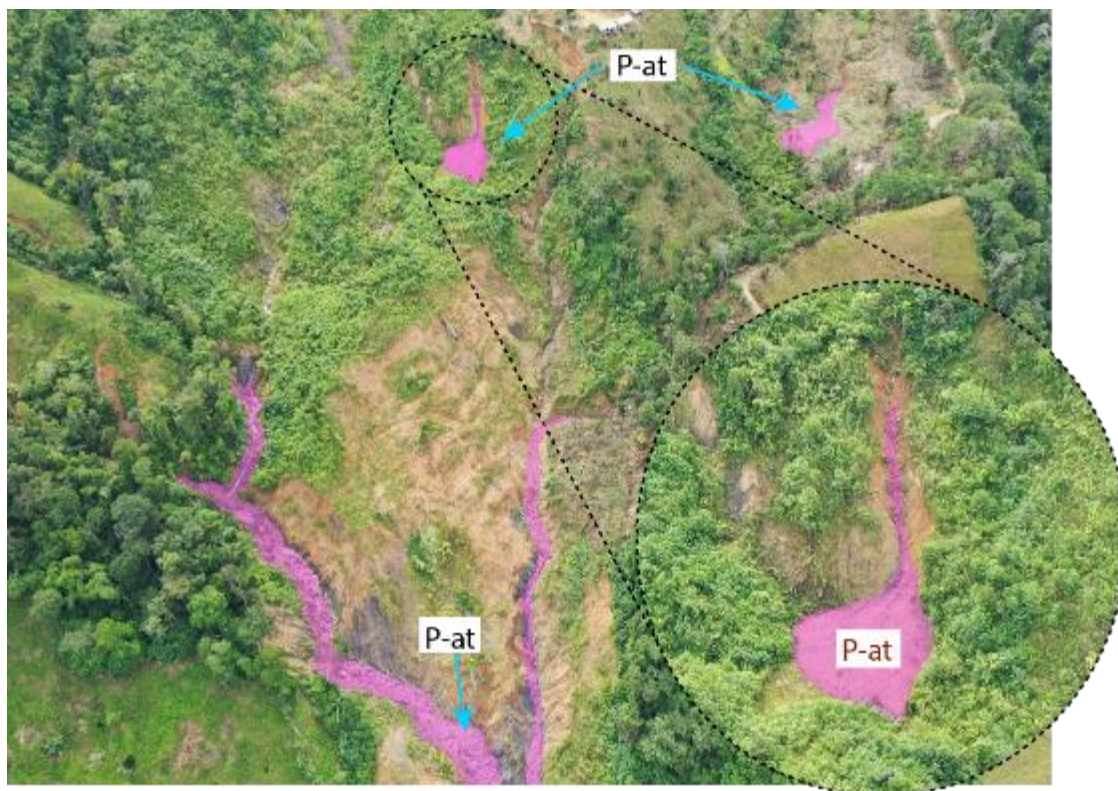
En la zona de estudio, se pudo identificar pequeños flujos de detritos en forma de pequeños conos de deyección dentro del cuerpo del deslizamiento, de igual forma se observó en el cauce de la quebrada Chirapayoc que discurre con dirección NW-SE (figura 10).

Figura 10. Subunidades geomorfológicas conformadas por Vertiente aluvio-torrencial (P-at), ubicado en el cuerpo del deslizamiento activo.
