EVALUACIÓN FUNCIONAL DEL PAVIMENTO DE LA DIAGONAL 8 Y LA
AVENIDA EL PEÑÓN DESDE LA CALLE 40 HASTA LA CALLE 48 DEL
MUNICIPIO DE GIRARDOT, MEDIANTE LA METODOLOGÍA PCI.

UNIVERSIDAD PILOTO DE COLOMBIA - SECCIONAL DEL ALTO MAGDALENA
FACULTAD DE INGENIERÍA
PROGRAMA DE INGENIERÍA CIVIL
SEMINARIO DISEÑO Y CONSTRUCCIÓN DE PAVIMENTOS
GIRARDOT
2021

TRABAJO REALIZADO COMO REQUISITO PARA OPTAR AL TÍTULO DE
INGENIERO CIVIL

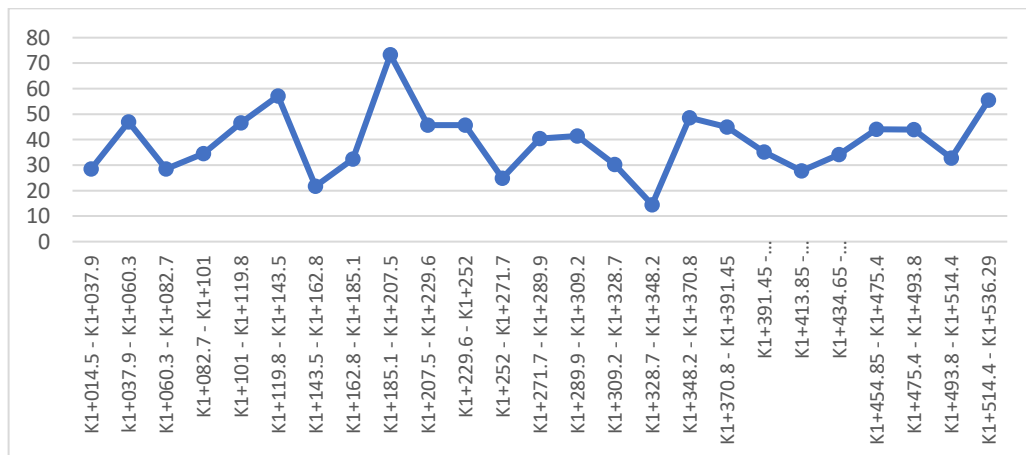
Gráfica 9 PCI del primer tramo del pavimento rígido Carril A

A continuación, se puede observar la gráfica 9, la cual da a conocer el estado que presenta en primer tramo por medio de sus picos altos (bueno) y/o bajos (malo), definiendo la condición en la que se encuentra el Primer tramo en su totalidad.

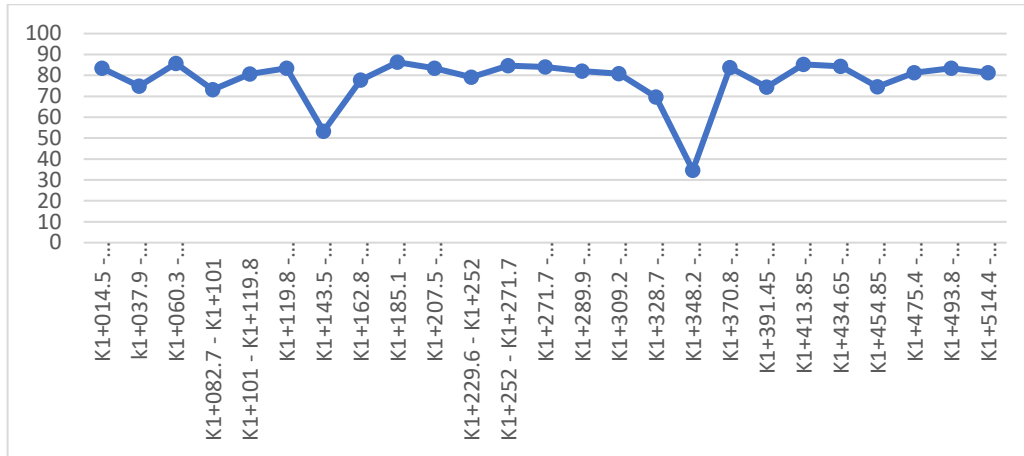
Gráfica 10 PCI del tercer tramo del pavimento rígido Carril C

A continuación, se puede observar la gráfica 10, la cual da a conocer el estado que presenta el tercer tramo por medio de sus picos altos (bueno) y/o bajos (malo), definiendo la condición en la que se encuentra el segundo tramo en su totalidad.

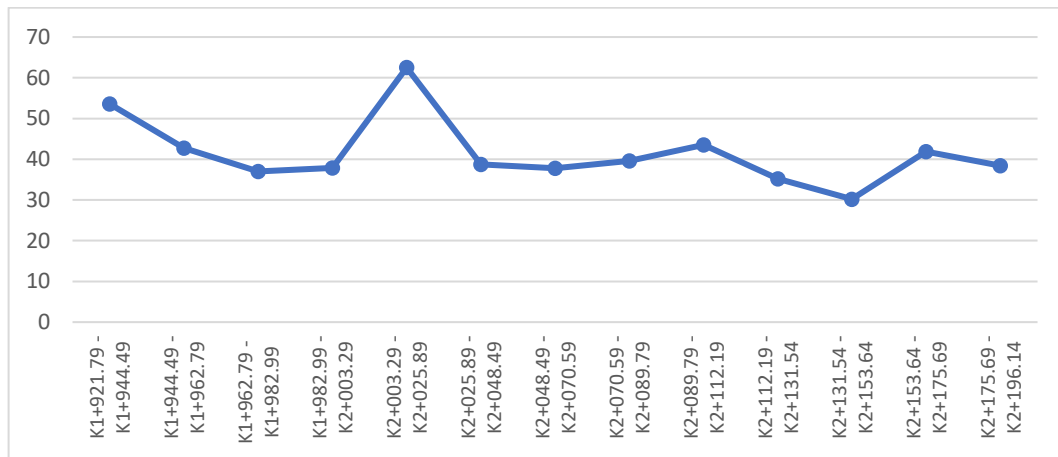
Gráfica 11 PCI del segundo tramo del pavimento rígido

A continuación, se puede observar la gráfica 11, la cual da a conocer el estado que presenta el cuarto tramo de la vía, por medio de sus picos altos (bueno) y/o bajos (malo), definiendo la condición en la que se encuentra el segundo tramo en su totalidad.

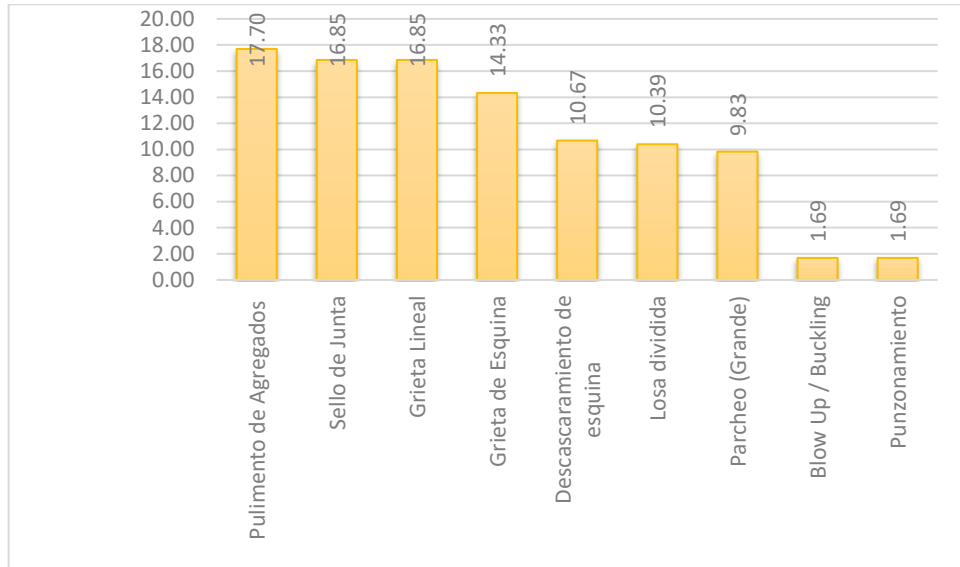
Gráfica 13 Daños presentes en el pavimento rígido

En la siguiente grafica 13 se encuentran las fallas que se presentan en el tramo, cada una con su respectivo porcentaje; desde la falla que más se presenta, la cual es, pulimiento de agregados con un 17.70 %, es decir, que se presenta durante casi todo el tamo del pavimento rígido evaluado, y las fallas que menos se presentan que son Blow Up / Buckling y punzonamiento con una presencia del 1.69 %.
