EVALUACION FUNCIONAL DEL PAVIMENTO EN LA VIA GIRARDOT –
TOCAIMA ENTRE EL CONDOMIO BRISAS DE GIRARDOT Y LA VEREDA
BARZALOSA MEDIANTE EL METODO PCI

UNIVERSIDAD PILOTO DE COLOMBIA SECCIONAL ALTO MAGDALENA
FACULTAD DE INGENIERIA
PROGRAMA DE INGENIERIA CIVIL
GIRARDOT, 2021

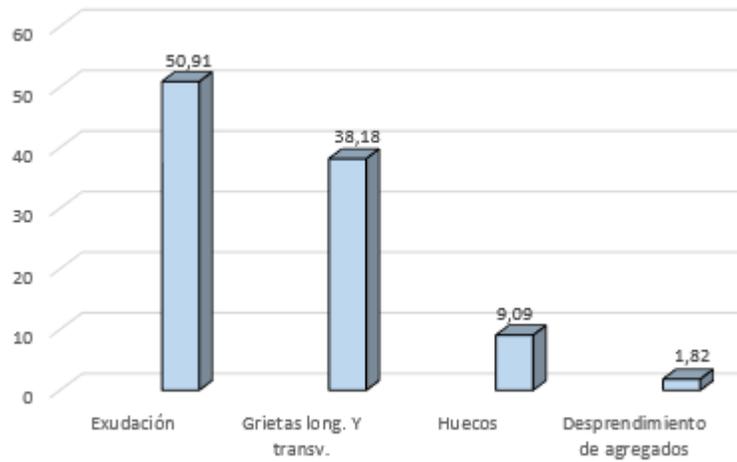
Grafica 8 Relación de fallas

En el desarrollo del análisis de campo se observó que el sector vial evaluado presenta 4 tipos de fallas, las cuales se ven representados en la gráfica 5, donde se observa la mayor cantidad de fallas presentes.

En este sector, se evidencia que los resultados arrojados por la metodología, presenta una diferencia significativa entre los tipos de fallas encontrados; los resultados arrojados en este sector oscilan entre bueno y excelente. Lo anterior, indica que los resultados son adecuados para los tipos de fallas evidenciados, por ya que en su mayoría son grietas longitudinales y transversales con un tipo de severidad mínimo ya que son de medidas menores.

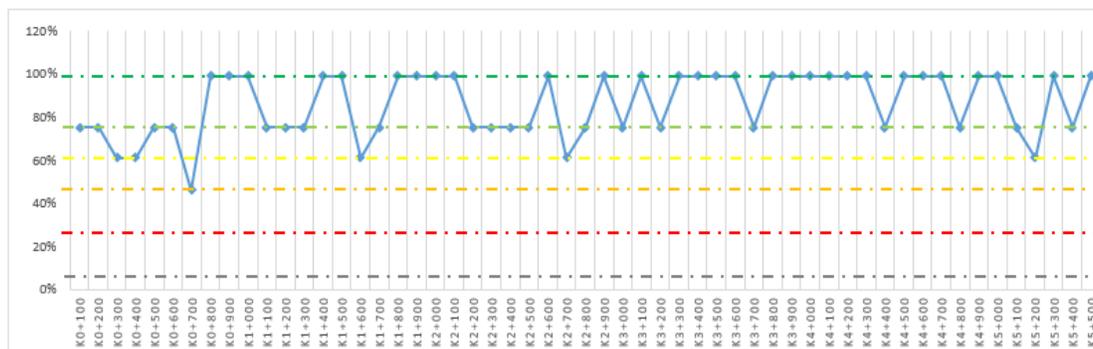
Grafica 9 Nivel de severidad

Lo anterior mencionado, nos da a entender que la afectación de fallas en este sector vial es de menor cuantía lo que no implica ningún riesgo para la movilidad ni requiere algún tipo de intervención de mejoramiento, debido a que el nivel de severidad representado en la gráfica 6 está catalogado entre “bueno y muy bueno”, teniendo una sola falla que se encuentra en estado regular.

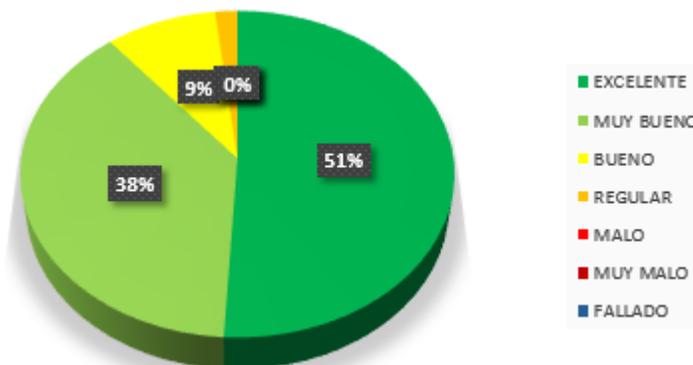
Grafica 10 Relación nivel de severidad presente en el tramo vial

En la siguiente gráfica se puede conocer el estado de condición que presenta cada uno de los tramos por medio de sus picos altos (excelente) o bajos (regular) y por ende definir la condición en la que se encuentra la vía en su totalidad. Se procede a realizar un promedio por cada kilómetro como se evidencia en la gráfica y se dio como resultado que la condición del estado de pavimento es “muy bueno”. Como se ve representado en la gráfica 7.

En este sector, se evidencia que el resultado obtenido para la metodología, presentan un resultado de cuantía mínima, ya que como se observa, en la metodología gráfico, presenta una clasificación de cuatro tipos de fallas presentes en la vía, los cuales al ser analizados en la metodología PCI, presenta una clasificación “muy bueno”, se puede observar que el tramo en análisis se encuentra en óptimas condiciones y no requiere ningún tipo de intervención.
