**OBRAS CIVILES DE INFRAESTRUCTURA QUE COLAPSARON. ESTUDIO
DE CASOS Y LECCIONES.**

**UNIVERSIDAD PILOTO DE COLOMBIA
FACULTAD DE CIENCIAS SOCIALES Y EMPRESARIALES
MAESTRÍA EN GERENCIA DE PROYECTOS
BOGOTÁ D.C. FEBRERO 2023**

Proyecto de grado para obtener el título de Maestra en Gerencia de proyectos.

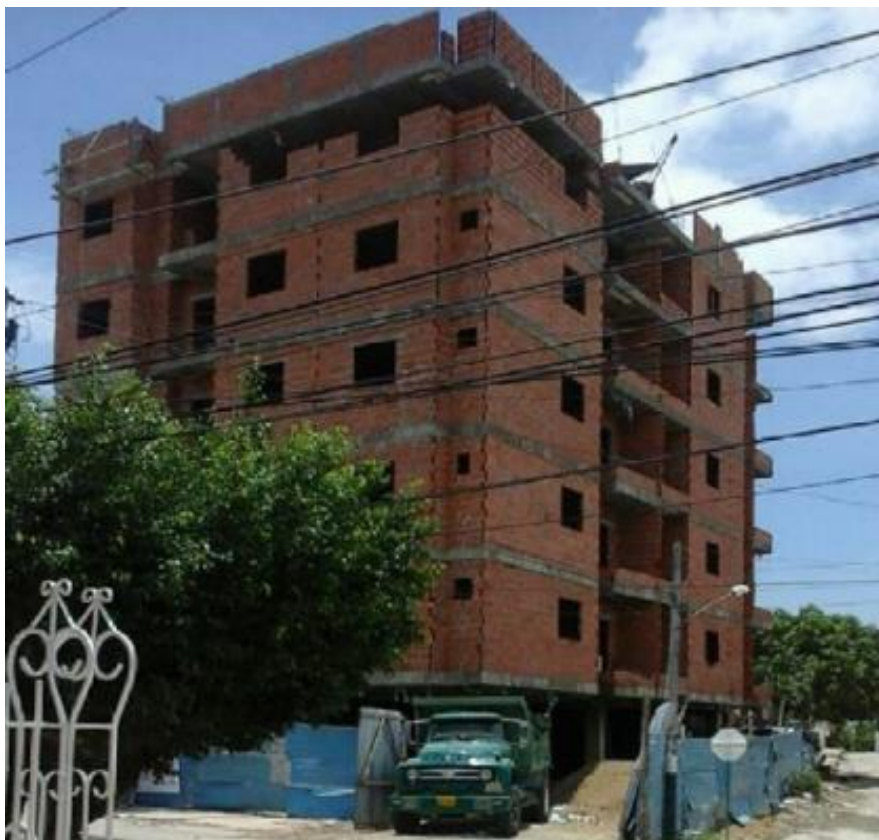
Gráfica 16 Fotografía de la construcción del edificio Blas de Lezo

El pasado 27 de abril de 2017, siendo las 10:10 a.m. colapsó la obra de la edificación situada a 3 cuadras de la avenida Kennedy en el barrio popular de Cartagena Blas de Lezo, construido en el sector Plan 400, el edificio Portales de Blas de Lezo II, Manzana 8 lote 22, dejando a su paso 22 víctimas fatales fallecidos y 21 trabajadores heridos. Este se trató de una edificación construida de forma ilegal. Edificio “Portales de Blas de Lezo II” (MADARIAGA SUAREZ, 2019).

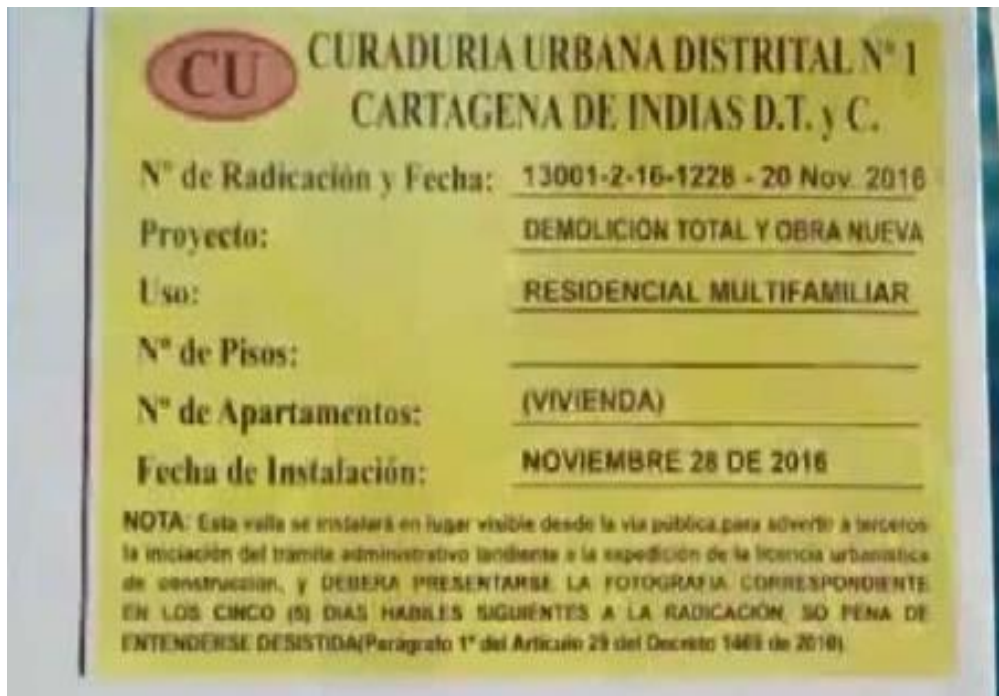
Gráfica 18 Fotografía del cartel de la curaduría con las falencias de información

Además, en ese barrio y para el lote con la descripción legal, sólo se pueden construir edificios de cuatro pisos, y el Blas de Lezo II ya tenía construido un quinto y una especie de terraza, es decir seis pisos.
