Mecanismos de deterioro de la piedra caliza coralina estructural del Convento y Basílica Menor de San Francisco de Asís y ensayo de productos para su conservación

Cecilia Valdés, Francisco Corvo,* Eva González, Julia Pérez, Carmen Portilla y Osvaldo Cuesta.**

Departamento de Corrosión, Centro Nacional de Investigaciones Científicas, Avenida 25 y Calle 158, Apartado Postal 6414, Ciudad de La Habana. Correo electrónico: cecilia.valdes@cnic.edu.cu. *Instituto de Ciencia y Tecnología de Materiales, Universidad de la Habana. **Centro de Contaminación Atmosférica, Instituto de Meteorología, Ciudad de La Habana, Cuba.

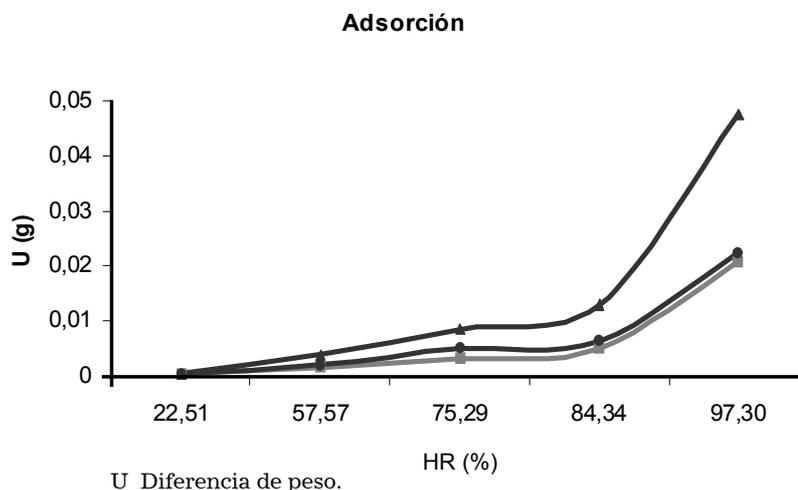
En las isotermas de adsorción de vapor de agua de las muestras de piedra caliza coralina con y sin la aplicación de los productos hidrofugantes (Fig. 4), se observó que las tratadas con el producto acuoso de

Fig. 4. Isoterma de adsorción de agua para muestras de piedra con y sin aplicación de productos hidrofugantes.

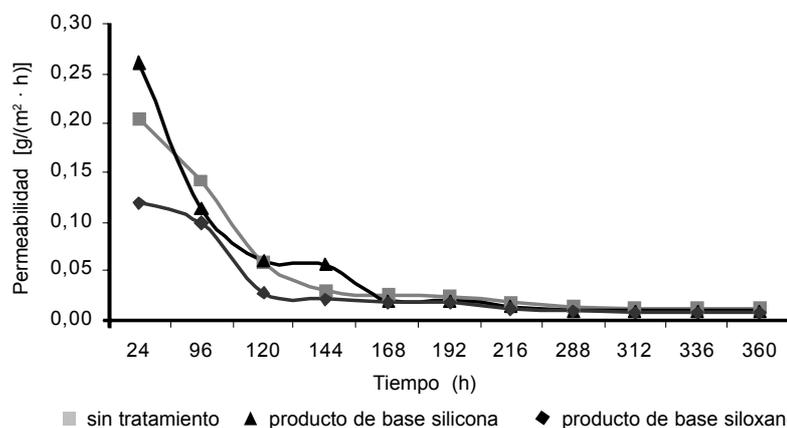
El vapor de agua se puede adsorber en los poros de la roca, pero también puede pasar a través de los poros continuos de uno a otro lado de la piedra. En este caso, se determinó la permeabilidad al vapor de agua de la piedra y los resultados, se correspondieron con los de la evaluación de las muestras con y sin aplicación de productos hidrofugantes (Fig. 5).

Como es conocido, un requisito indispensable de los productos de protección de la piedra es que mantengan la permeabilidad al vapor de agua. Además, los productos hidrofugantes utilizados para la protección de la piedra deben evitar la acción degradante del agua sobre la roca, creando una barrera impermeable al agua, pero permeable al vapor de agua y así evitar los agrietamientos o fisuras en aquella. Los resultados del estudio demostraron que ambos productos ensayados cumplen estos requisitos.

Fig. 5. Permeabilidad al vapor de agua de muestras de piedra con y sin aplicación de productos hidrofugantes.

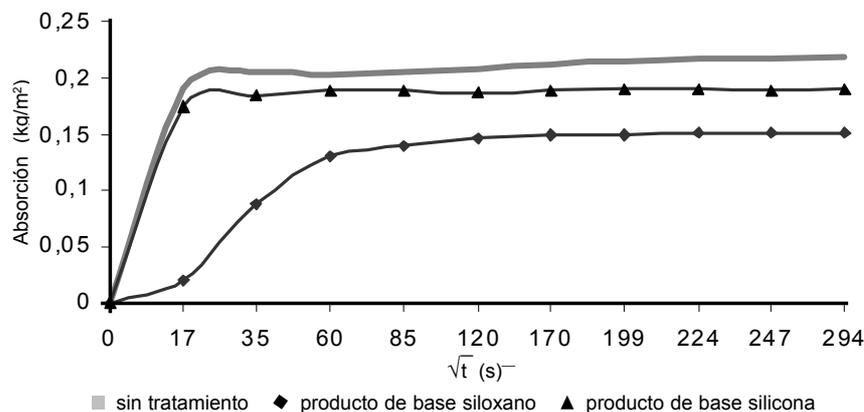
tados de la determinación de la absorción capilar de agua por inmersión parcial en muestras con y sin aplicación de los productos hidrofugantes demostraron que el producto de base siloxano ofreció mayor resistencia a la absorción de agua (Fig. 6).

Fig. 6. Absorción de agua de las muestras con y sin aplicación de productos hidrofugantes.

Las piedras porosas toman el agua en dos fases sucesivas: en la primera, el agua se eleva a la parte superior del material, el cual experimenta un rápido incremento de peso en función del tiempo y en la segunda, el agua llena el espacio restante de los poros.¹⁷ Se pudo observar que el contenido de agua en el punto de inflexión (St) resultó superior para el producto de base siloxano, lo que indica que es el que ofrece mayor resistencia a la absorción de agua por capilaridad y por tanto, el que tiene mejores propiedades hidrófobas. El análisis de varianza (Tabla 8) confirmó estos resultados, o sea, se encontraron diferencias significativas entre los St correspondientes al producto de base siloxano, a la piedra y al producto de base silicona.
