Avaliação, análise e reforço da estrutura de edificação em concreto armado: estudo de caso em Brasília**Evaluation, analysis and structural reinforcement of a concrete building: case study in Brasília**

Neste trabalho foi feita análise estrutural da edificação presente no Clube Monte Líbano, localizado em Brasília, para verificar o desempenho estrutural do edifício, visto que o intuito é realizar a construção de um novo pavimento sobre esta edificação. A metodologia consistiu em ensaios não destrutivos (esclerometria e avaliação de penetração de carbonatação com fenolftaleína); na elaboração do projeto arquitetônico as built e do projeto estrutural, visto que o clube não possui nenhum registro de projetos estruturais. Além destes foram executadas inspeções visuais e verificações in loco da estrutura identificando as principais manifestações patológicas encontradas no edifício, e ainda a análise e dimensionamento da estrutura com o auxílio dos softwares Eberick V10, SAP2000 V17 e o Visual Metal. As lajes, vigas e pilares demonstraram deformações compatíveis e armaduras suficientes para resistir aos esforços solicitantes. Porém ao acrescentar o pavimento superior verificou-se a nece

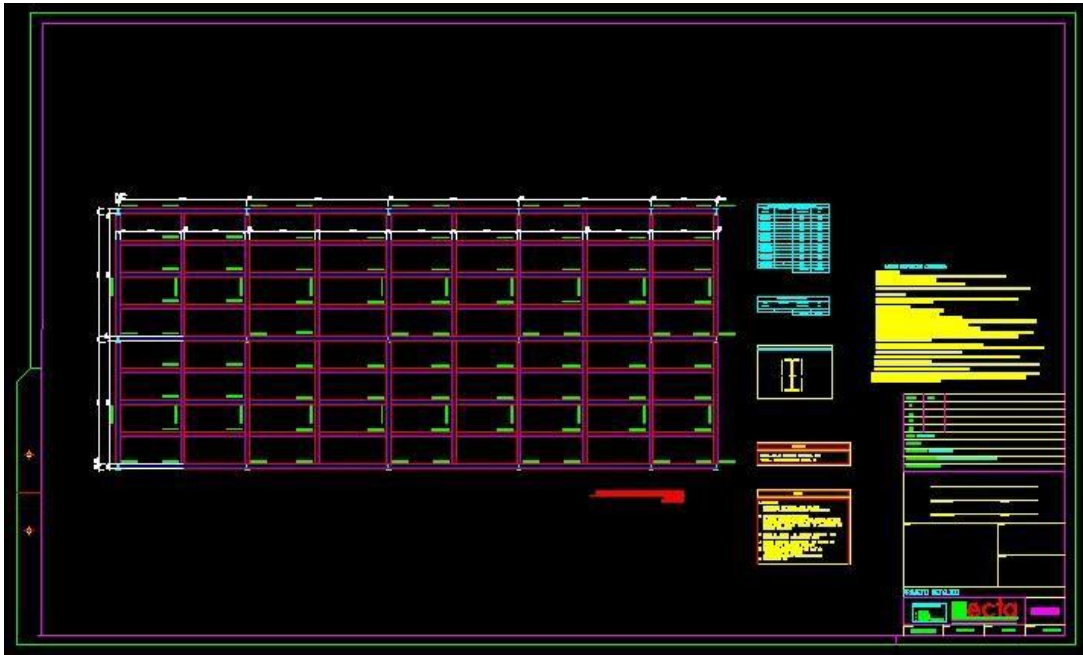
De acordo com a análise computacional, as dimensões das vigas, as armaduras, as fissuras e as flechas, estão de acordo com a NBR 6118-2014, atendendo aos Estados Limites Último e de Serviço. Porém quando se acrescenta o pavimento superior observa-se que algumas vigas e lajes não atendem os estados limites de serviço e Último.

Figura 17 –Forma do pavimento superior do projeto de estruturas metálicas do novo pavimento proposto (Eberick). (Fonte: Autor)

Para a modelação do projeto estrutural do novo pavimento foi utilizado o software SAP2000 V17 com o Método dos Elementos Finitos, para a análise e dimensionamento da estrutura em uma análise estática linear, e o software Visual Metal. Deste modo, optou-se por uma estrutura metálica e a cobertura com telha termoacústica, por ter o peso próprio menor é mais leve que o concreto armado, facilitando o transporte e a montagem, assim como ter menor sobrecarga sobre a estrutura existente podendo reduzir o custo do reforço estrutural. Além de ter alta resistência e conseguir vencer grande vãos, podem ser produzidas com aços resistentes à corrosão e assim aumentar a vida útil da edificação.
