**Inspeção e Recuperação de Estrutura de Concreto em Edificação Escolar:
Estudo de Caso****Inspection and Recovery of Concrete Structure in School Building: Case Study**

O edifício está situado na Rua Benfica, 455, no bairro da Madalena, em Recife-PE, edificação onde está instalada a biblioteca da Escola Politécnica da Universidade de Pernambuco, representada como Bloco H.

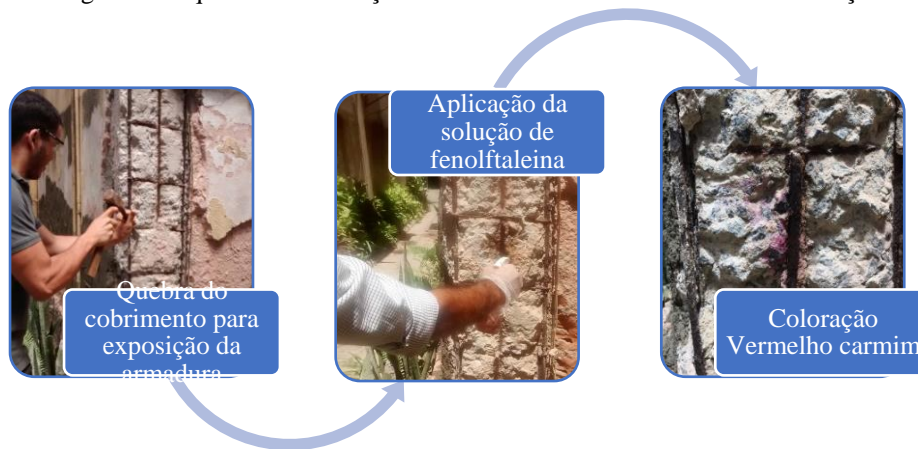
Figura 3: Esquema de realização do ensaio de Profundidade de Carbonatação

Realizou-se uma fratura recente e em seguida aplicou-se a solução de fenolftaleína na superfície do concreto, esperou-se alguns minutos para que o indicador se altera a sua cor na sequencia realizou-se a leitura da espessura carbonatada com a precisão de milímetro. No esquema da Figura 3 é demonstrado como foi realizado o experimento “*in loco*”.

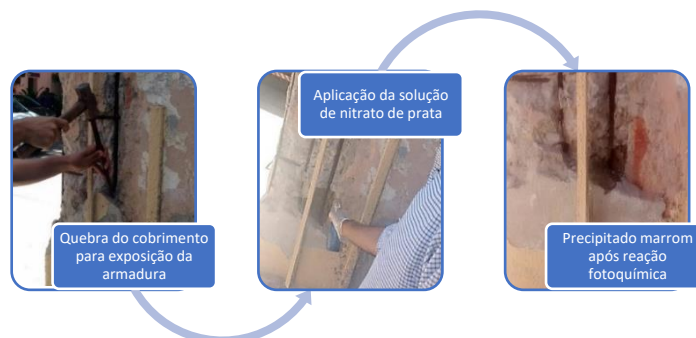
Figura 4 - Esquema de execução do ensaio de cloretos.

O ensaio foi realizado conforme estabelece a norma (UNI 7928, 1978), de Cloretos por aspersão de nitrato de prata. Com auxílio de martelo e talhadeira retira-se o revestimento do pilar e em seguida aplica-se a solução de nitrato de prata (2,5g/100ml água) na região, espera-se a reação fotoquímica e verifica-se a cor do precipitado que se formará em seguida (Figura 4).

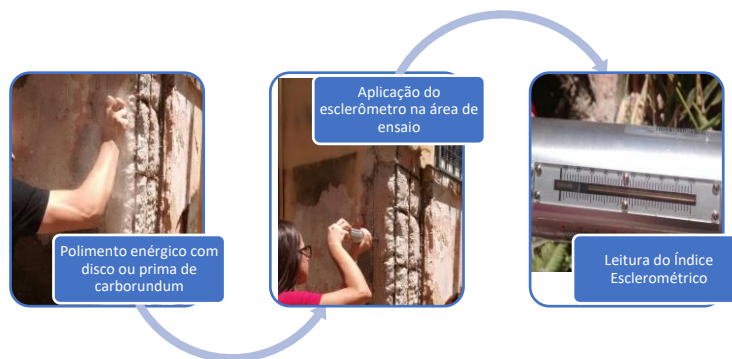
Figura 5: Esquema de execução do ensaio de esclerometria.

A execução do ensaio foi feita seguindo instruções da NBR 7584 (ABNT, 2012), onde inicialmente as superfícies do concreto devem ser secas ao ar, limpas e de preferência, planas, já que superfícies irregulares irão afetar resultados. A área de ensaio foi preparada por meio de polimento enérgico com disco ou prisma de carborundum, por movimentos circulares a fim de remover toda poeira à seco (Figura 5).

Para cada área de ensaio, foram feitos 02 impactos, atentando para que não fosse realizado mais de um impacto sobre o mesmo ponto, para a estrutura em questão foram realizados apenas dois impactos. Após o impacto, o ponteiro indicativo, localizado na escala do esclerômetro, forneceu diretamente o índice esclerométrico (IE). Em posse do Ábaco de correlação foi possível estabelecer o a resistência do concreto ensaiado em Mpa.

Antes de apresentar a análise realizada com uso do índice esclerométrico vale lembrar que a estrutura se trata de uma construção antiga, de uma época onde as específicas da NBR 6118 (ABNT, 2014) ainda não existiam. Após o ensaio foram obtidos os seguintes valores de IE, 21 e 26. Segundo Chefdeville (1955) o IE indicou que o concreto em questão apresenta fissuras e partes soltas junto à superfície. Ainda, com o ábaco do aparelho foi possível estimar a resistência do concreto em 11 e 14 MPa, respectivamente.
