**Patologia observada no sistema de revestimento externo cerâmico: um estudo de caso em fachada de um hotel em Teresina-PI**

**Pathology observed in the ceramic external coating system: a case study on the facade of a hotel in Teresina-PI**

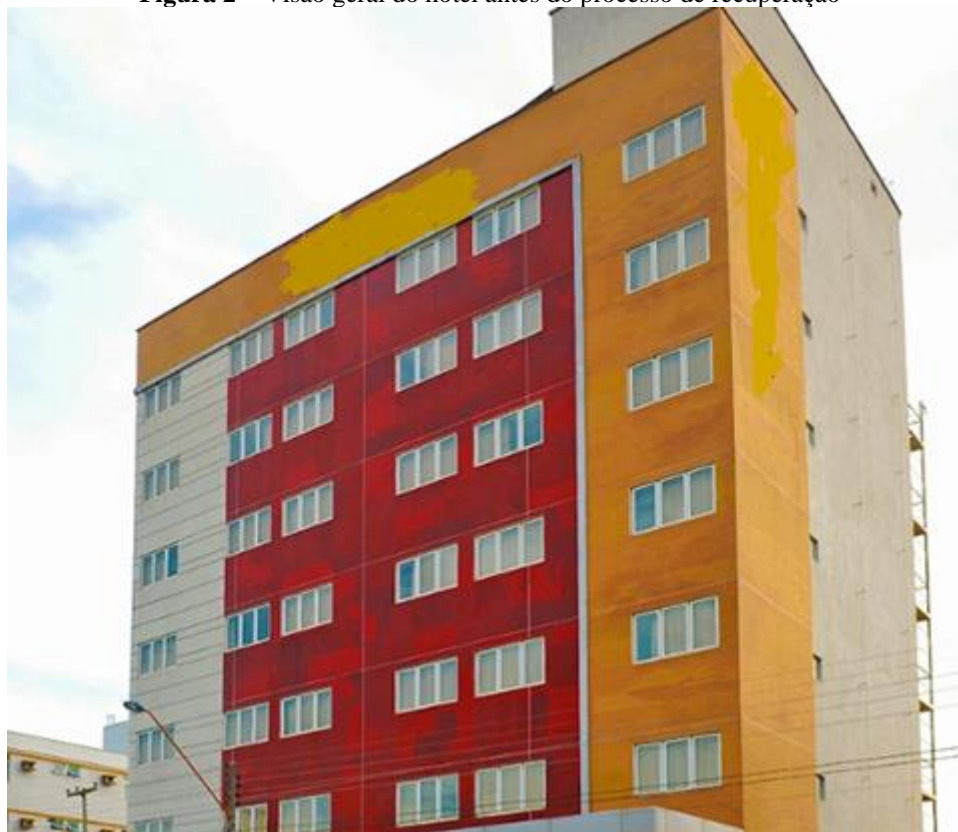
**Figura 2** – Visão geral do hotel antes do processo de recuperação

- De acordo com o responsável da recuperação das fachadas, a construção do hotel tem cerca de aproximadamente 12 anos. O edifício tem 6 andares, observar Figura 2.
- É importante ressaltar que para preservar a imagem do empreendimento em estudo, se fez necessário desvincular a identidade do mesmo com a presença de algumas ranhuras em locais onde há o nome do hotel conforme se verifica na Figura 2.
