Manutenção corretiva e preventiva em edifícios históricos: estudo de caso no centro histórico de São Luís/MA

Corrective and preventive maintenance in historic buildings: a case study in the historic center of São Luís/MA

Essa pesquisa apresenta um levantamento e identificação de ocorrências de manifestações patológicas, entre outros problemas, que ocorrem no prédio da Secretaria de Cultura do Estado do Maranhão, imóvel integrante do Conjunto Arquitetônico e Paisagístico da Cidade de São Luís do Maranhão localizado no Centro Histórico de São Luís, mostrando como deve ser realizada a manutenção corretiva e preventiva do prédio objeto de estudo. O objetivo foi apontar as principais manifestações patológicas ocorridas no prédio sugerindo possíveis soluções para realização de manutenção corretiva e preventiva, visando a segurança dos seus frequentadores bem como da área no entorno da edificação. O estudo foi realizado através de pesquisa bibliográfica, registros fotográficos e elaboração de planilhas e gráficos para coletar dados e ilustrar a situação real e atual do prédio. Os resultados evidenciaram que na maioria das salas é possível identificar manifestações patológicas provenient

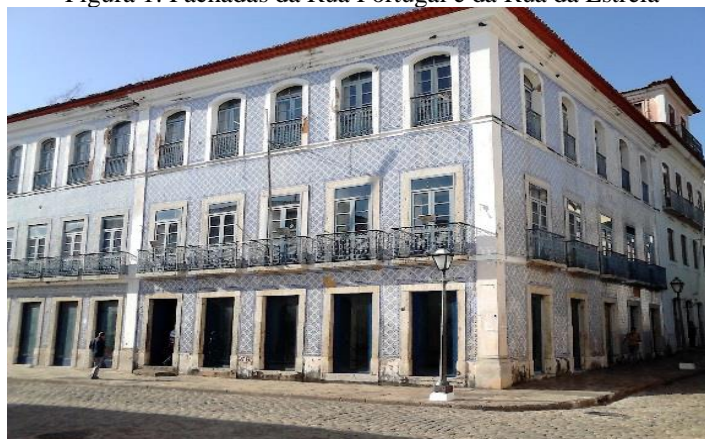
Figura 1: Fachadas da Rua Portugal e da Rua da Estrela

Face à relevância dos aspectos históricos e artísticos dessa edificação, e principalmente no uso destes, verificou-se durante as inspeções realizadas, que o imóvel necessita de reparos no que tange a conservação do mesmo. Além da necessidade da

manutenção preventiva constante, durante a pesquisa do imóvel foram detectados problemas da ordem de manutenção corretiva, tais como trechos de rebocos deteriorados, devido infiltrações por águas de chuvas, goteiras em telhados causados por deslizamento de telhas e outras quebradas, estrutura de madeira da cobertura tais como ripas, caibros e terças com partes deterioradas, trechos de pisos e forros de madeiras deteriorados, desgastados pela ação mecânica como também pela presença de cupins. Foram detectadas também instalações elétricas apresentando oscilações de corrente, provocando queima de lâmpadas e outros equipamentos, luminárias, quadros e disjuntores deteriorados por oxidação. Instalações hidrosanitárias e pluviais necessitando de reparos, limpezas e readequações. Esquadrias de madeira apresentando trechos deteriorados e precisando de reparos, além de outros.
