Ensaio termográfico de edificação histórica: Igreja de Nossa Senhora da Conceição de Almofala

Thermographic test of historical heritage: Igreja de Nossa Senhora da Conceição de Almofala

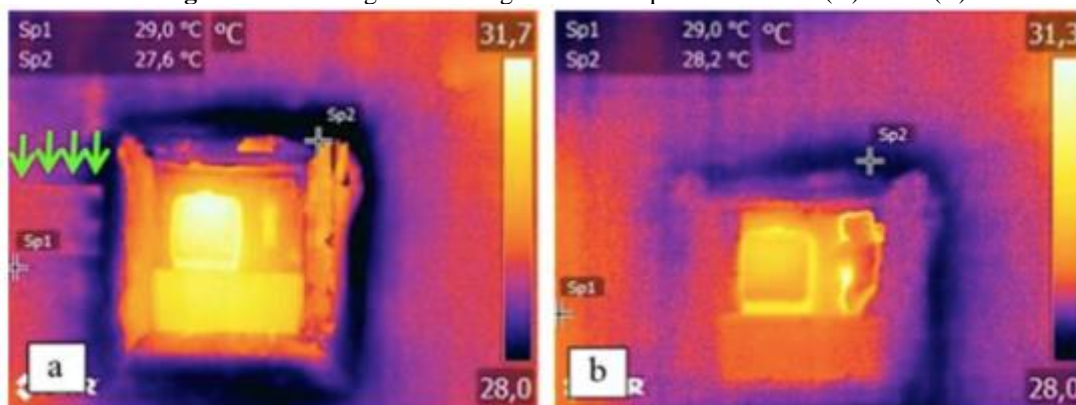
Figura 01 - Termogramas de região úmida capturados às 11h (A) e 17h (B).

Santos (2018) realizou estudo em parede de edificação residencial em Pernambuco, que recebe incidência direta de radiação solar durante o período da tarde. O ensaio termográfico foi realizado em dois momentos: tempo chuvoso e ensolarado. Em ambas as situações, a umidade apareceu como uma área mais fria tanto nas medições feitas pela manhã, nos horários de 08h e 11h, como também pela tarde, nos horários de 14h e 17h. Concluiu-se também através do referido estudo, que em tempo ensolarado, ao final da tarde, a umidade aparece de forma menos nítida, devido ao processo de equilíbrio térmico entre a parede e o ambiente.

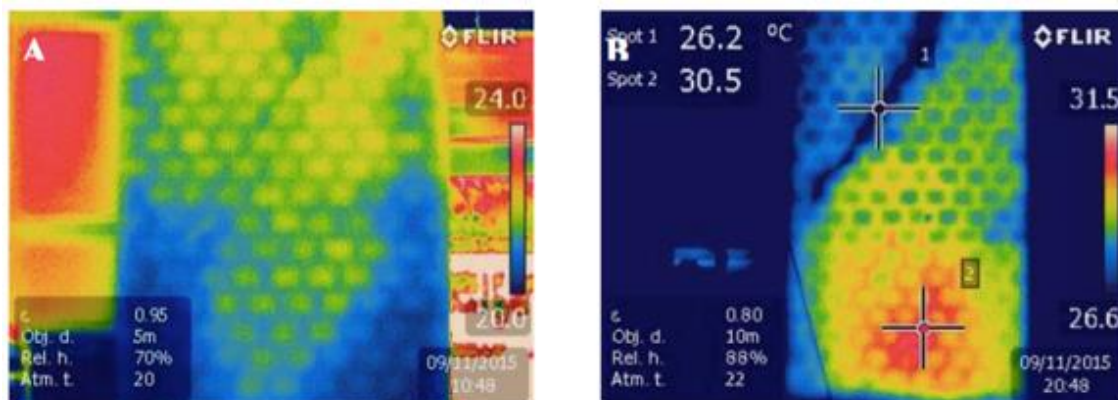
Figura 02 - Termogramas de região úmida capturados às 10:48h (A) e 20:48h (B).

Takeda e Mazer (2018) registraram termograma de trecho de fachada sem exposição direta à irradiação solar no período da manhã às 10:48 e no período da noite às 20:48. O estudo foi realizado no Campus Curitiba, a uma temperatura ambiente de 22 °C. Pela manhã, conforme consta na figura A, a umidade aparece com menor temperatura, enquanto na figura B, aparece com temperatura maior, devido à maior capacidade de reter calor, se comparada a dos materiais constituintes do revestimento.

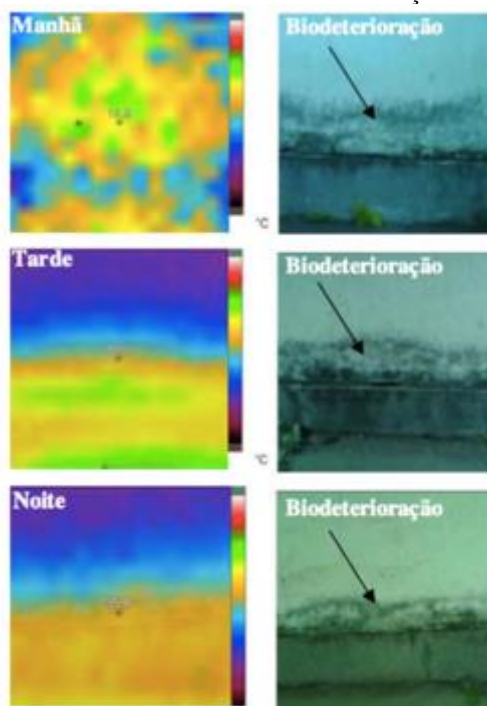
Figura 03 - Termogramas realizados na área com biodeterioração. Fonte: Moresco *et al* (2015).

Moresco *et al* (2015) apresentaram os termogramas presentes na Figura 03, de área com biodeterioração no prédio onde se localiza a biblioteca da Universidade do Vale do Rio dos Sinos, na cidade de São Leopoldo, Rio Grande do Sul.

As áreas com menores temperaturas, representadas pela cor azul, coincidem com os locais onde não existe a manifestação patológica. Neste caso, os três termogramas registrados em diferentes períodos do dia apresentaram uma maior temperatura nos locais da superfície onde existe a biodeterioração, estas indicadas pela cor laranja.

Isso pode ser explicado pelo fato de que os microrganismos geram calor em seu metabolismo, aquecendo a superfície e gerando uma diferença de calor nos locais onde existe e não existe a presença da biodeterioração (MORESCO, 2015 apud SOUZA, 2014).

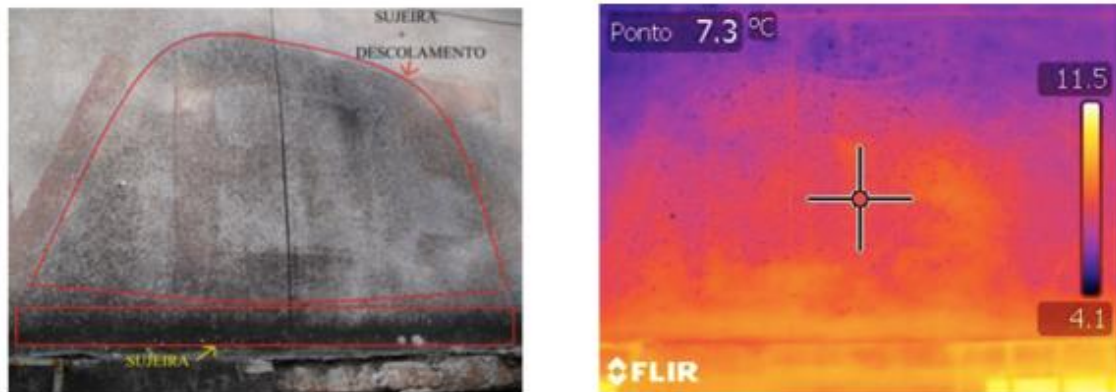
Figura 04 - Foto e termograma de revestimento com descolamento, sujidade e possível biodeterioração.

Mario (2011) registrou termograma de revestimento com sujeira, descolamento e possível biodeterioração juntos. A imagem termográfica apresentou uma alteração de cor nestas regiões comparando com seu entorno.

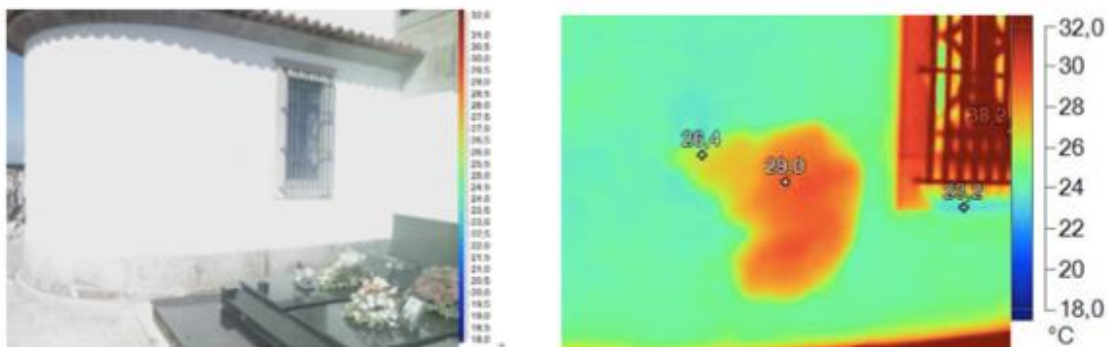
Figura 06 - Foto e termograma de fachada com possível descolamento do revestimento.

Pereira, Clara e Venceslau (2017) registraram termograma de parede externa rebocada de um edifício que recebe irradiação solar direta. Na imagem termográfica identificaram uma zona mais quente da parede, possivelmente resultante da presença de uma lâmina de ar atrás da camada de revestimento.

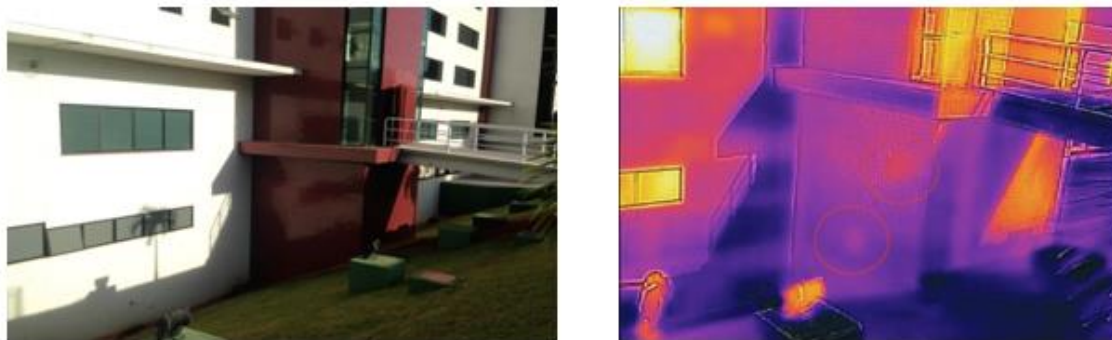
Figura 07 - Imagem termográfica evidenciando anomalias do revestimento cerâmico.

Cunha (2016) realizou ensaio no Centro Universitário de Brasília – Uniceub, no início da manhã às 8h gerando a imagem termográfica da fachada representada na Figura 07, que recebe irradiação solar em sua lateral no horário observado. Foram indicadas as regiões onde o revestimento está parcialmente destacado concluindo-se que a temperatura aferida pela câmera termográfica é mais alta nos locais em que há falhas.

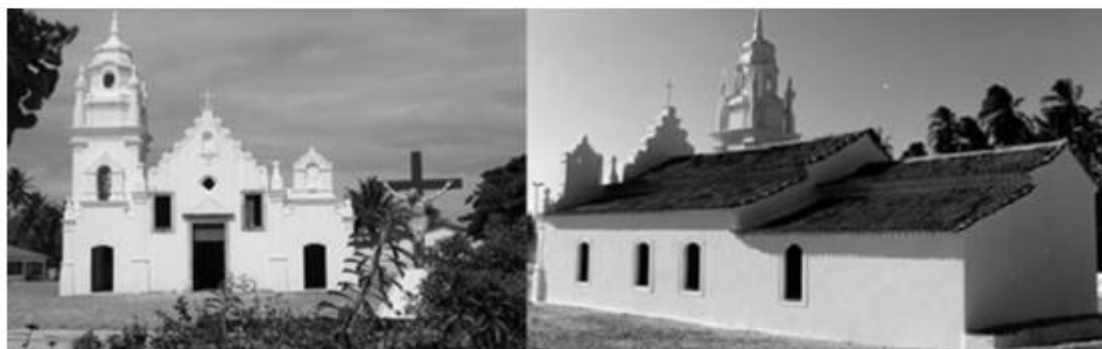
Figura 11 – Vista frontal e lateral da igreja após manutenção de 2005.

Segundo Monteiro *et al* (2015), outra reforma ocorreu em 2005, em que mais alguns reparos foram solicitados, como a realização técnicas de manutenção preventiva, pois observou-se a presença de algumas manifestações patológicas, como infiltrações e faixas de eflorescência. Essas manifestações patológicas estão associadas com a permeabilidade à água das paredes da Igreja. Outro problema observado é a presença de microfissuras no cobrimento, causada por retração hidráulica na pintura à base de cal. Pode-se perceber também o exercício incorreto de técnicas corretivas, que não compatibilizam os materiais originais da construção, como a aplicação de massa corrida, de base cimentícia, em parte da parede sem reboco, sem preparo do local para recebimento do material. Os resultados desta reforma são mostrados na Figura 11.

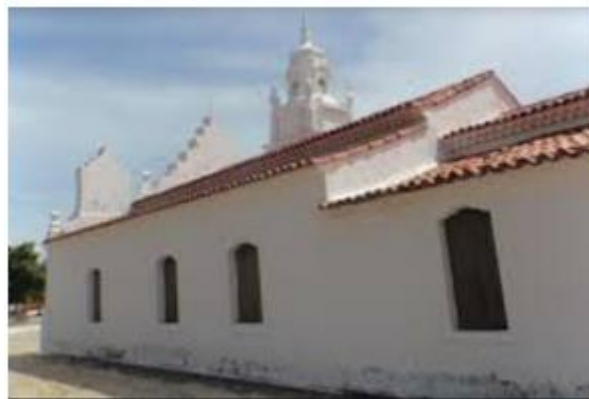
Figura 17 – Área com biodeterioração.

Em inspeção visual identificou-se que a parte inferior da parede lateral estava deteriorada por baixo da pintura podendo ser a responsável pela anomalia térmica que aparece em tom amarelado no termograma da Figura 16. Provavelmente a parede havia recebido recentemente a pintura que é feita anualmente, pois na Figura 17 registrada em outra data, pode-se evidenciar as manchas escuras características da biodeterioração. A
