**Informe Técnico N° A7469**

# EVALUACIÓN DE PELIGROS GEOLÓGICOS POR MOVIMIENTOS EN MASA EN EL SECTOR MILLPO Y ALREDEDORES

Departamento Huancavelica  
Provincia Tayacaja  
Distrito Cochabamba

ENERO  
2024

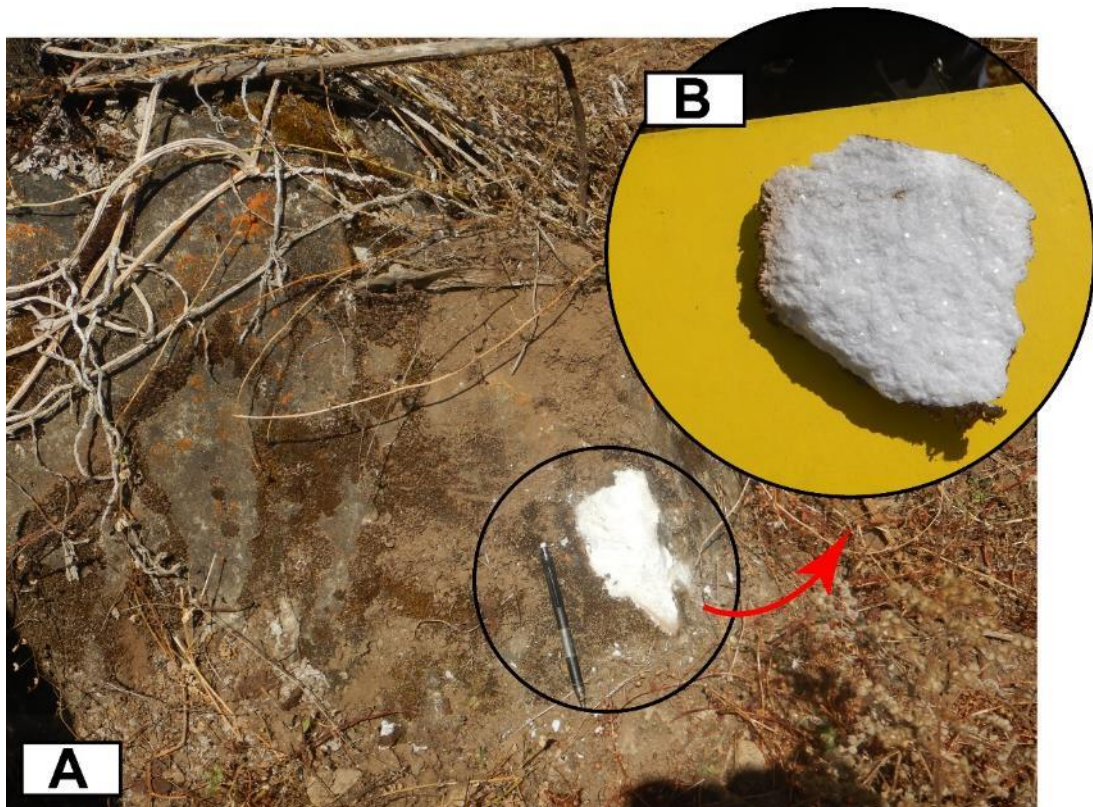
Macroscópicamente, la roca presenta una textura gruesa, con cristales subhedrales, inequigranulares, bien desarrollados de color blanco lechoso, producto de la gran cantidad de cuarzo (figura 6).

En general, estas rocas intrusivas presentan una resistencia media (50-100 Mpa), en sectores se presenta medianamente fracturadas; además la roca se muestra moderadamente meteorizada.

**Figura 6.** A. Vista de una roca intrusivas de naturaleza monzogranítico, observado en los alrededores de la zona evaluada. B. Muestra de mano, donde se evidencia la textura gruesa y los cristales bien desarrollados de color blanco lechoso, producto de la gran cantidad de cuarzo que presenta la roca.

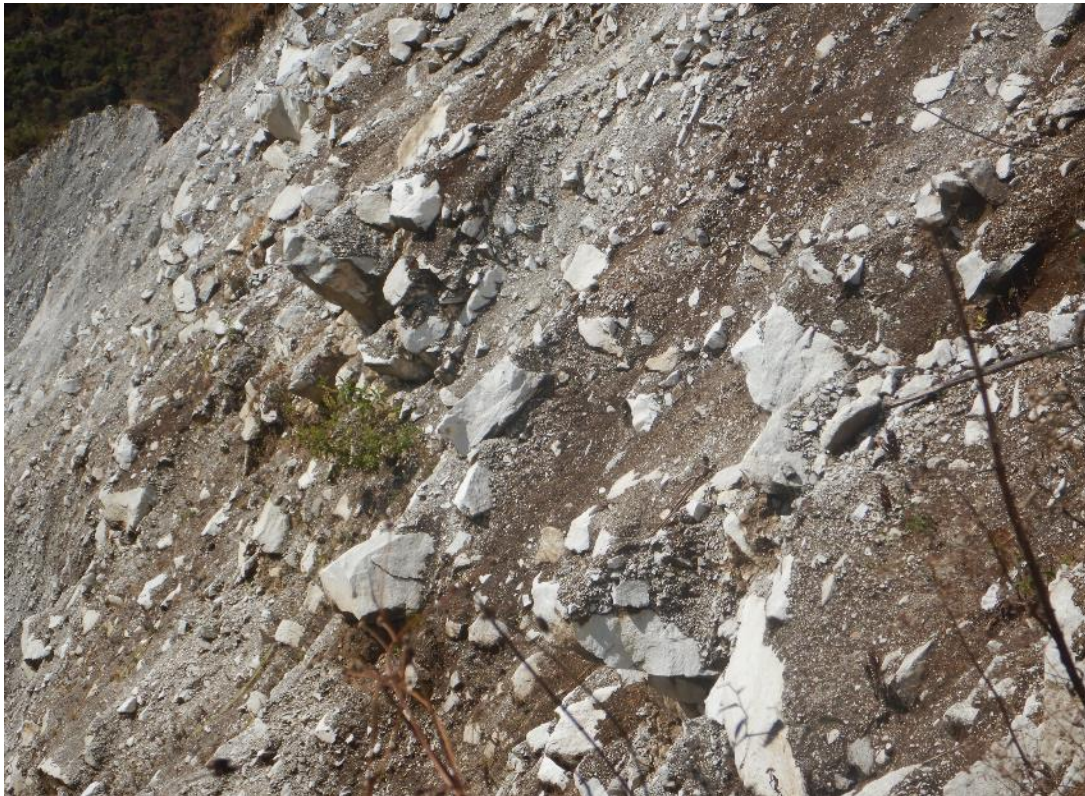
Son depósitos inconsolidados, compuestos por fragmentos de roca angulosos, heterométricos y de naturaleza litológica homogénea, en forma de canchales (fotografía 1). Los bloques más gruesos se depositan en la base y los tamaños menores disminuyen gradualmente hacia el ápice. Carecen de relleno, son sueltos sin cohesión. Conforman taludes de reposo poco estables; se encuentran acumulados al pie de taludes escarpados; generalmente corresponde a depósitos de derrumbes, caídas de rocas y deslizamientos.

**Fotografía 1.** Vista de depósitos coluvial (Q-co), formando por fragmentos de roca angulosos, heterométricos y de naturaleza litológica homogénea, en forma de canchales. Carecen de relleno, son sueltos sin cohesión.

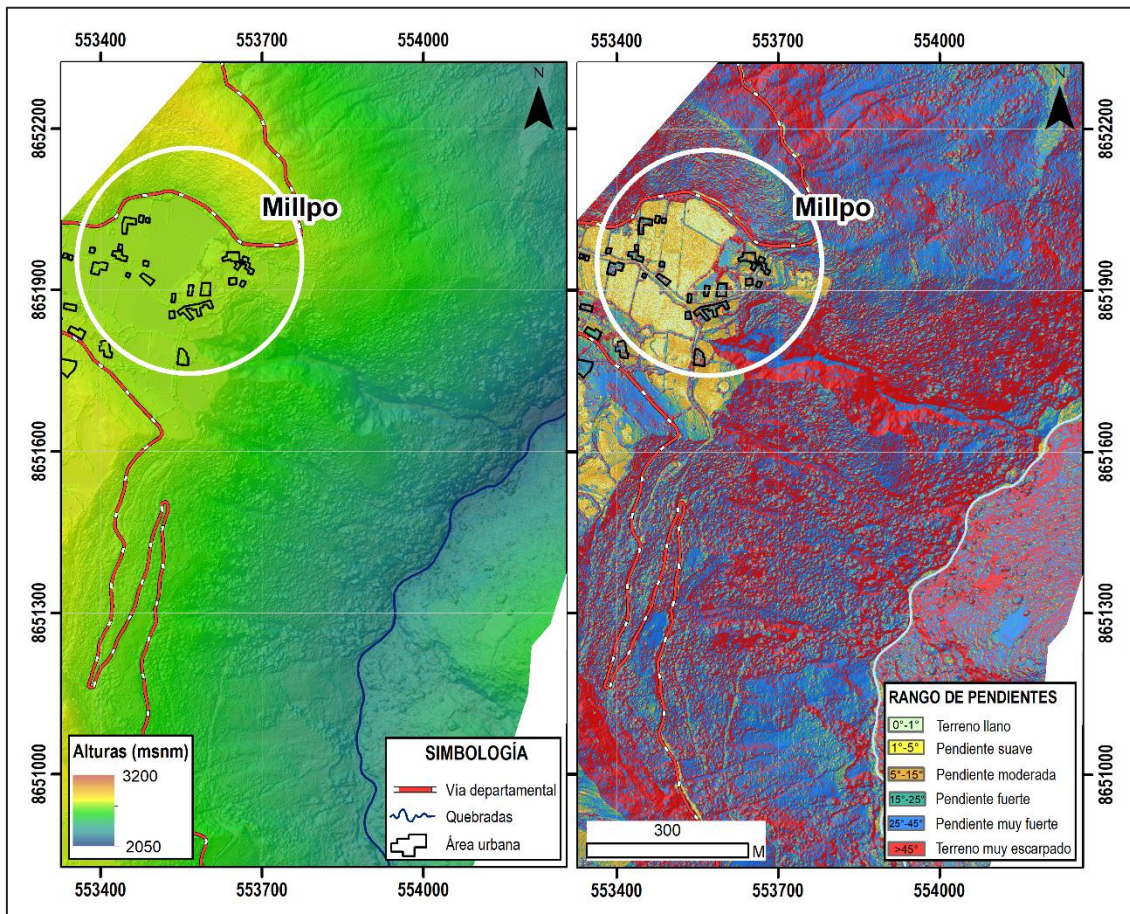
De acuerdo a este mapa, la zona de evaluación se encuentra bordeado por laderas de montañas cuyos rangos de pendientes van desde muy fuerte ( $25^\circ$  a  $45^\circ$ ) a muy escarpado ( $>45^\circ$ ). Este rango de pendientes es el resultado de una intensa erosión y desgaste de la superficie terrestre (figura 7).

**Figura 7.** Alturas del terreno (Izquierda) y pendientes del terreno (derecha); generado en base al modelo de elevación digital, resultado del levantamiento fotogramétrico con dron.

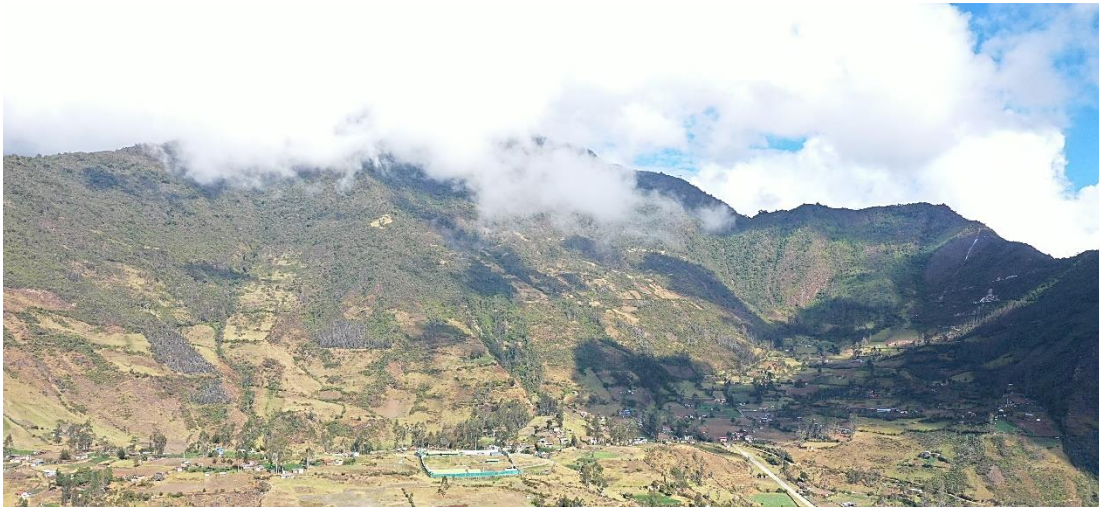
Corresponde a las cadenas montañosas donde los procesos denudativos (fluvio-erosionales) afectaron rocas metamórficas (fotografía 2). Estas montañas presentan laderas con pendientes fuerte a muy fuerte (15° a 45°).

Por la configuración geomorfológica de estas, se les considera susceptibles a derrumbes, deslizamientos y erosión de laderas.

**Fotografía 2.** Vista de subunidad geomorfológica de montañas, modeladas en rocas metamórficas, susceptible a la ocurrencia de movimientos en masa como deslizamientos.

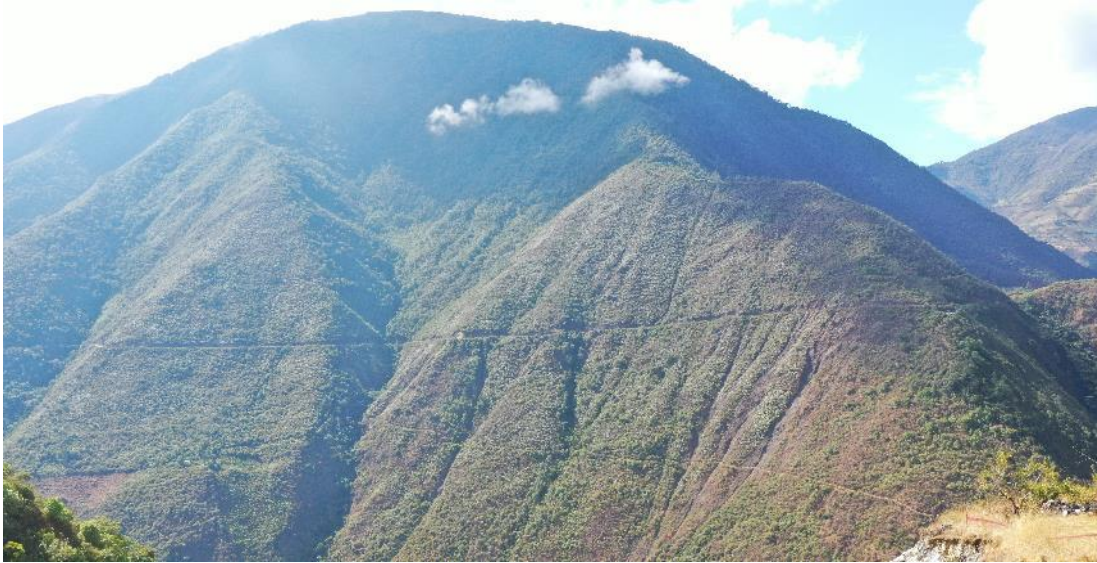
Estas geformas, litológicamente están formadas por rocas sedimentarias de tipo limoarcillitas oscuras pizarrosas, areniscas de grano fino a medio y limoarcillitas de tonalidad verdosa (fotografía 3).

Estas montañas presentan laderas con pendientes moderadas a muy fuerte (15° a 45°), incluso llegan a tener paredes semiverticalizadas de pendientes mayores a 45°.

**Fotografía 3.** Vista de subunidad geomorfológica de montañas modelas en rocas sedimentarias, cuyas laderas presentan pendientes moderadas a muy fuerte ( $15^\circ$  a  $45^\circ$ ).
