DIRECCIÓN DE GEOLOGÍA AMBIENTAL Y RIESGO GEOLÓGICO

Informe Técnico N° A7454

EVALUACIÓN DE ZONAS CRÍTICAS POR PELIGROS GEOLÓGICOS ANTE FENÓMENO EL NIÑO 2023-2024 DEPARTAMENTO TUMBES

Elaborado por la
Dirección de Geología
Ambiental y Riesgo
Geológico del Ingemmet

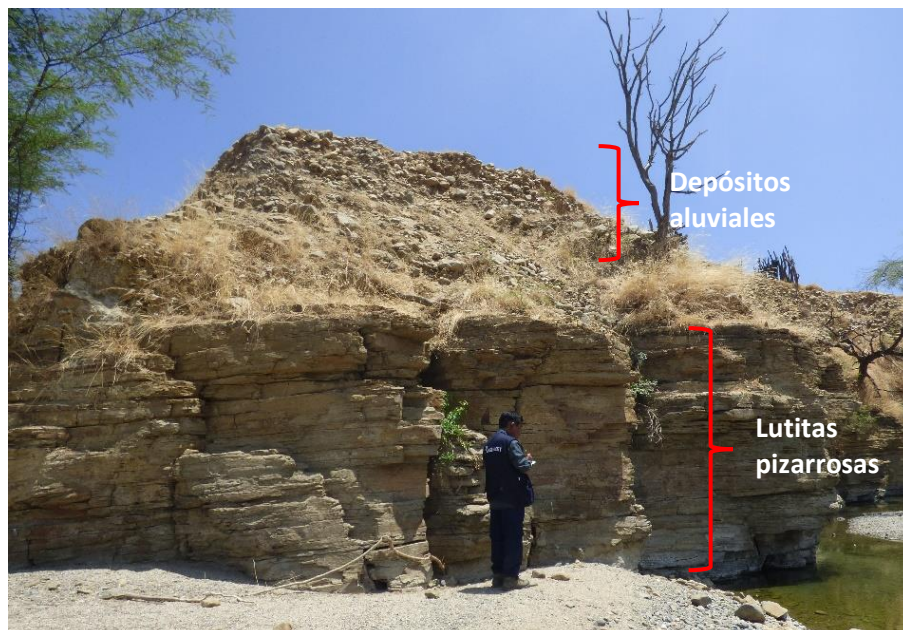
Coordenadas UTM: 515696 / 9536991, Zona 17. Tomada el 29/08/2023.

Las lutitas se encuentran medianamente a muy fracturadas y se encuentran moderadamente meteorizadas. (Figura 8)

Figura 8. Secuencias de lutitas pizarrosas correspondientes a la Fm. Salinas. Sobre estas, se tienen depósitos aluviales. Afloramiento ubicado en el C.P. Fernandez, distrito de Canoas de Punta Sal.

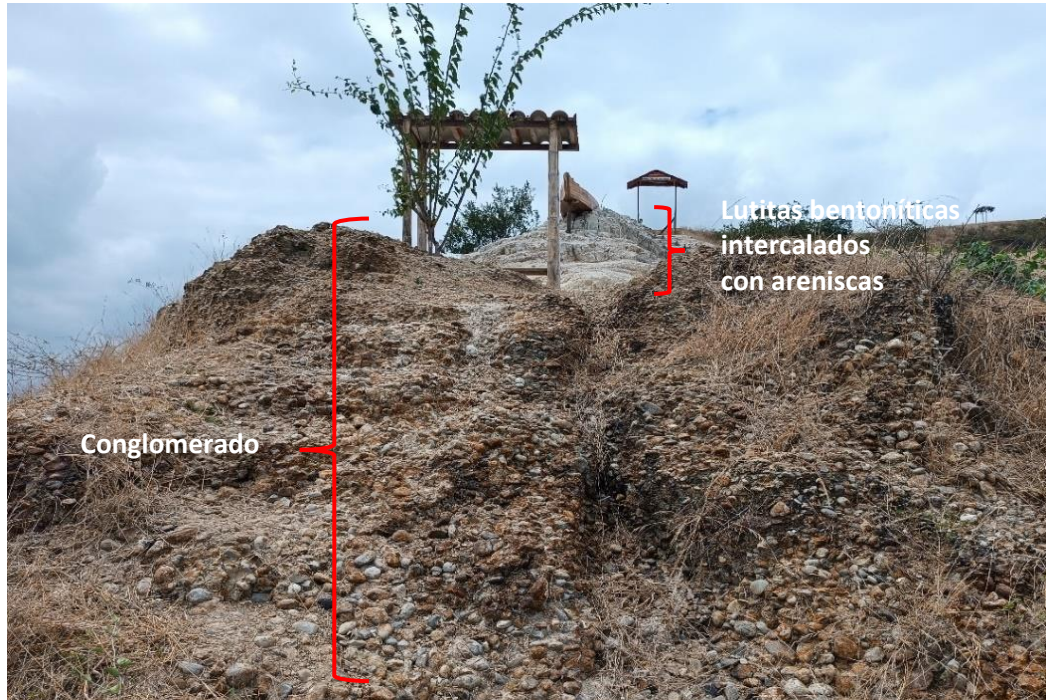
Coordenadas UTM: 563738 / 9595724, Zona 17. Tomada el 24/08/2023

La intercalación que presenta de rocas competentes y de fácil erosión, las hace inestables. (Figura 10)

Figura 10. Niveles de conglomerados hacia la base. En la parte alta se tiene niveles de lutitas bentoníticas intercalados con areniscas, pertenecientes a la Fm. Zorritos. Sector Cerro Blanco, distrito San Juan de La Virgen.

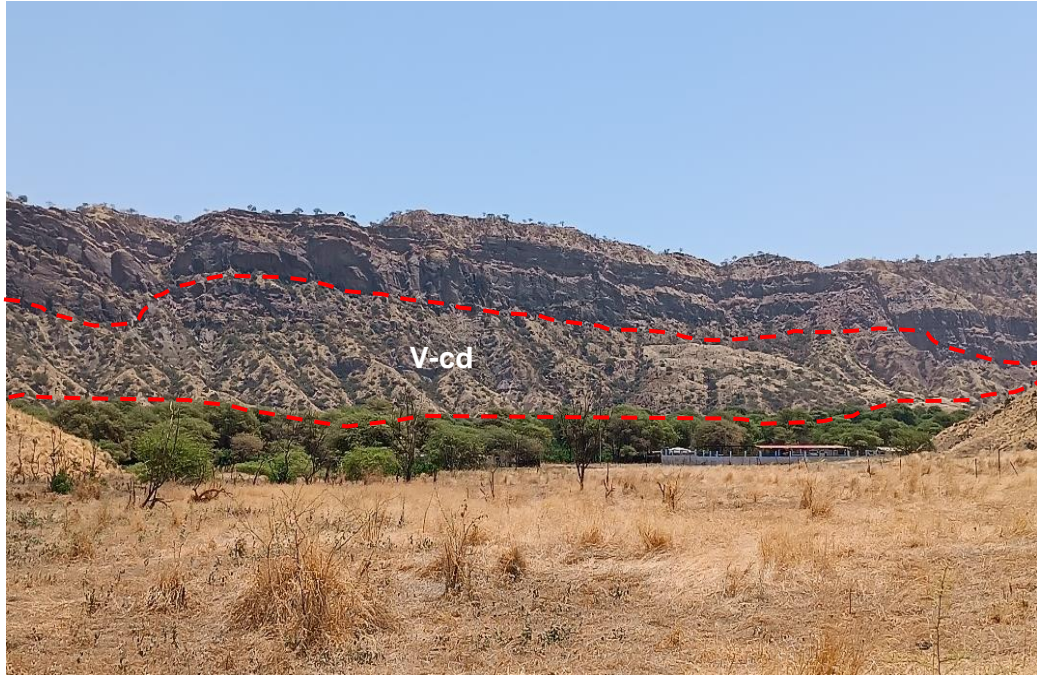
Coordenadas UTM: 511430 / 9552504, Zona 17. Tomado el 27/08/2023

Figura 15. Depósitos de vertiente coluvio-deluvial, C.P. Pajaritos, distrito de Canoas de Punta Sal

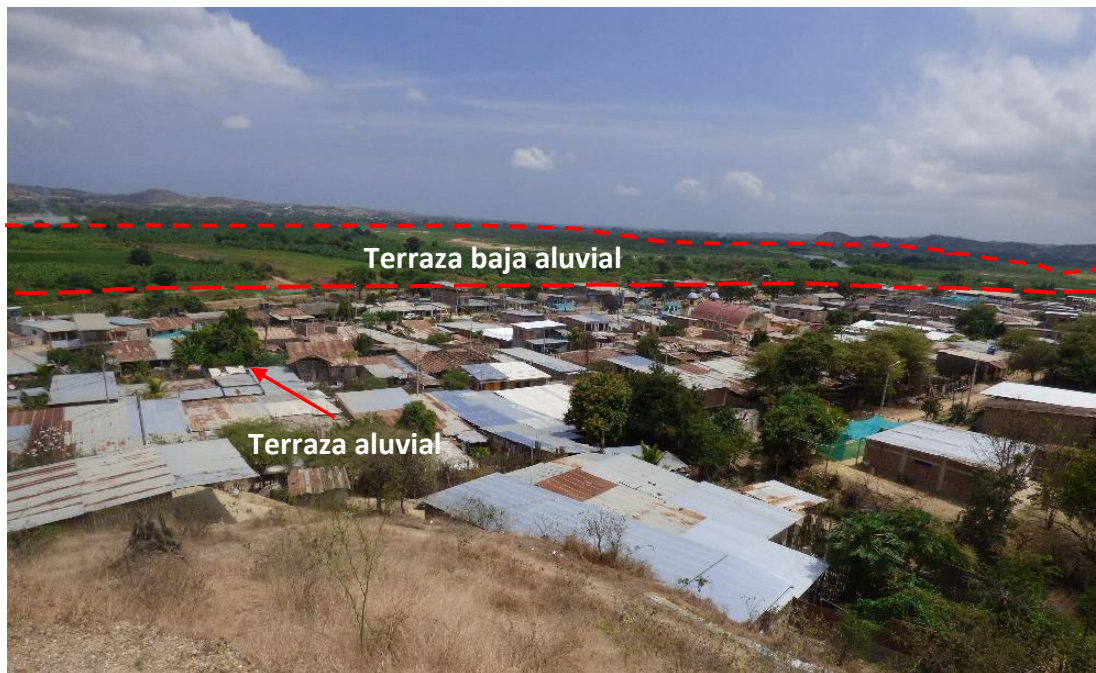
Coordenadas UTM: 563738 / 9595724, Zona 17. Tomado el 24/08/2023.

Figura 16. Vista de terraza aluvial y terraza baja aluvial afectada por el río Tumbes, cerca al C.P. Cerro Blanco, San Juan de La Virgen.

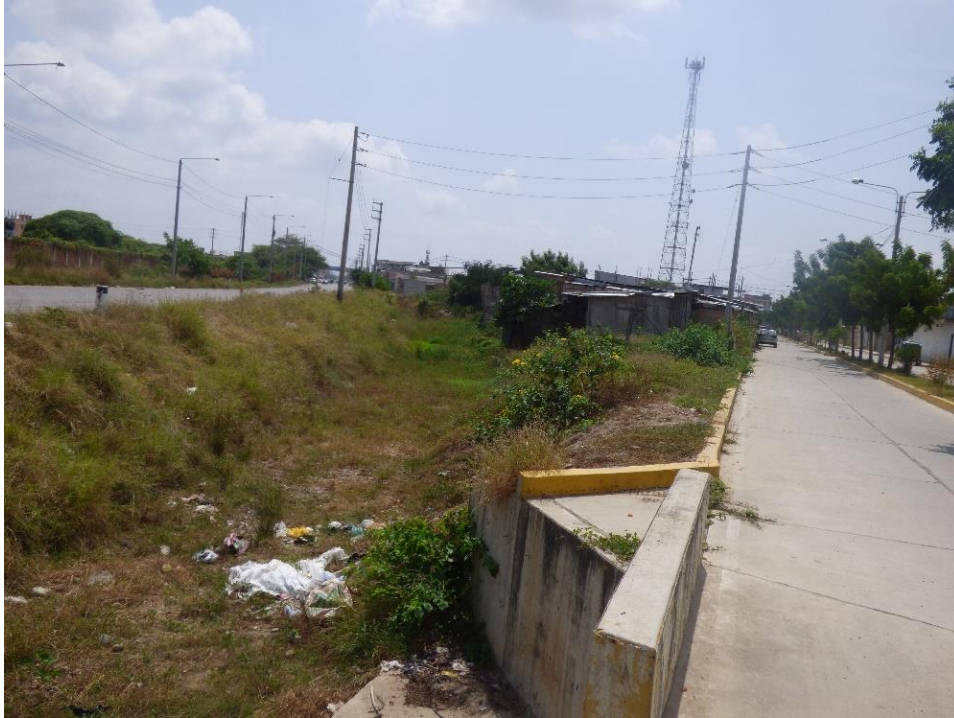
Coordenadas UTM: 579529 / 9613451, Zona 17. Tomado el 30/08/2023.

Fotografía 4. Vista de quebrada La Rocana, colmatada aguas abajo. Hacia la margen izquierda vía Panamericana Norte y hacia la margen derecha vía de acceso al distrito de Zarumilla y viviendas. Sector Pampa de Los Venados.

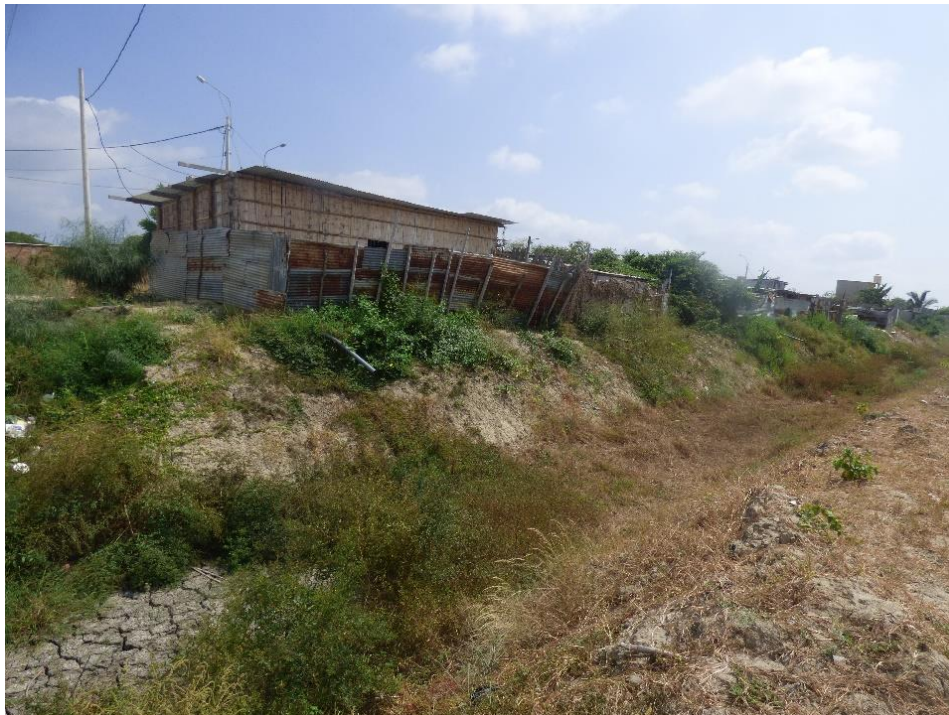
Coordenadas UTM: 580304 / 9611922, Zona 17. Tomado el 30/08/2023.

Fotografía 5. Viviendas al margen de la quebrada Quintiliano, que se encuentra colmatada y con procesos de erosión de ladera en la ribera. Sector Las Flores, Zarumilla.

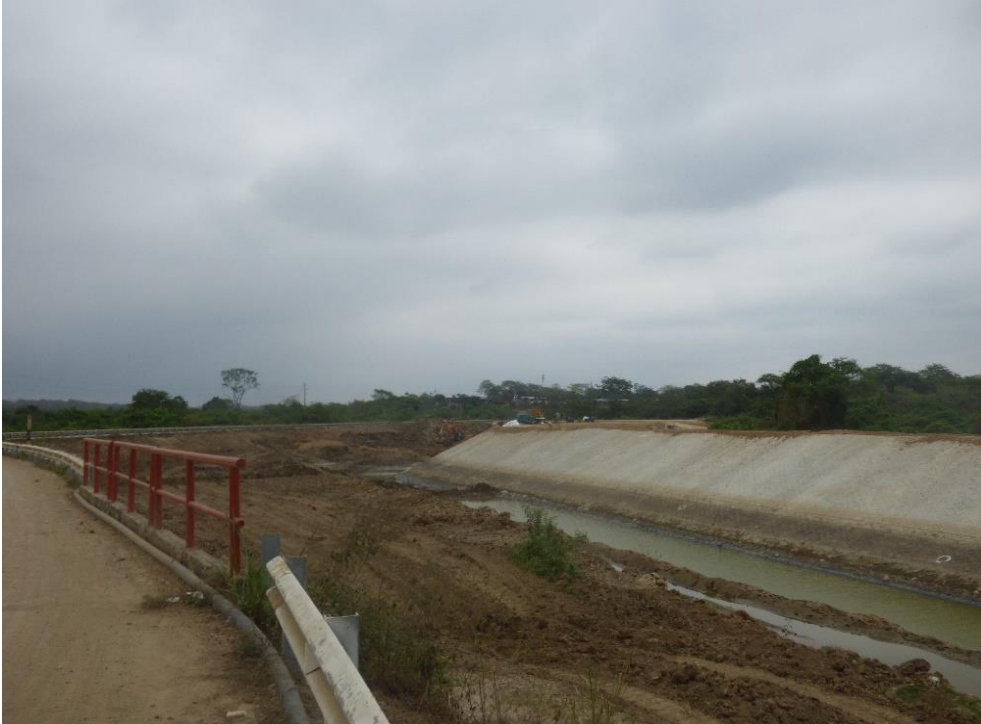
Coordenadas UTM: 589168 / 9599206, Zona 17. Tomado el 28/08/2023.

Fotografía 6. Obras de canalización, en zona de confluencia de quebradas, vía Zarumilla – Papayal – Matapalo, km 11.

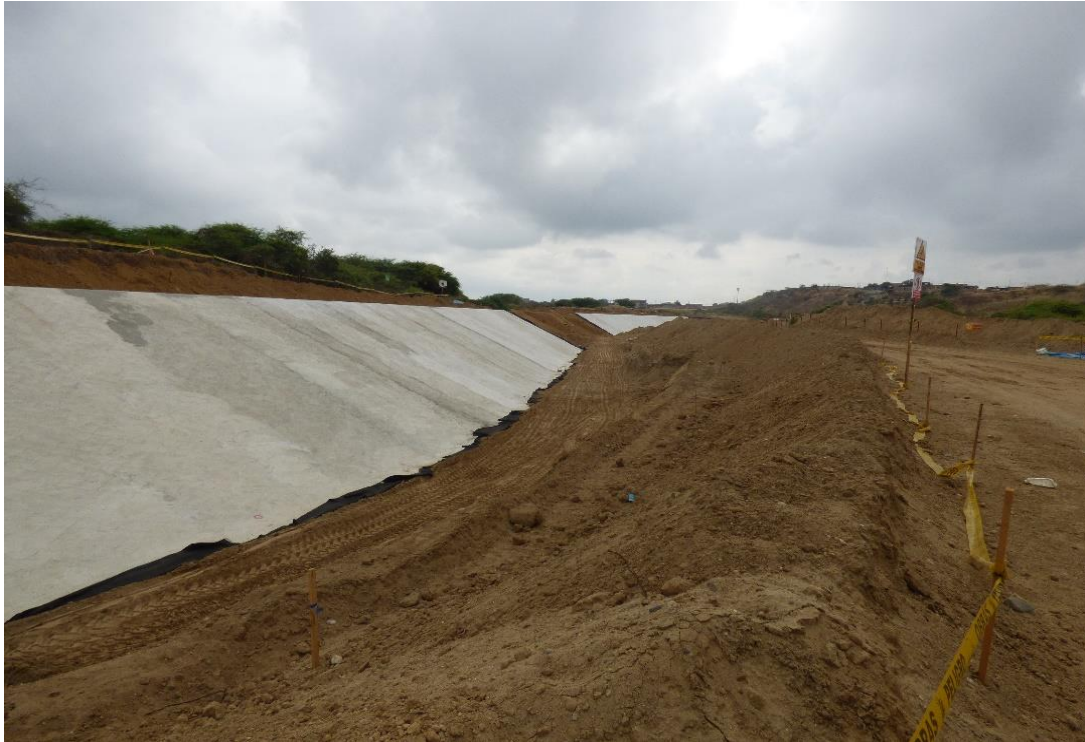
Fotografía 10. Obras de canalización en ambas márgenes de la quebrada Corrales.
Coordenadas UTM: 556460 / 9599352, Zona 17. Tomado el 23/08/2023.

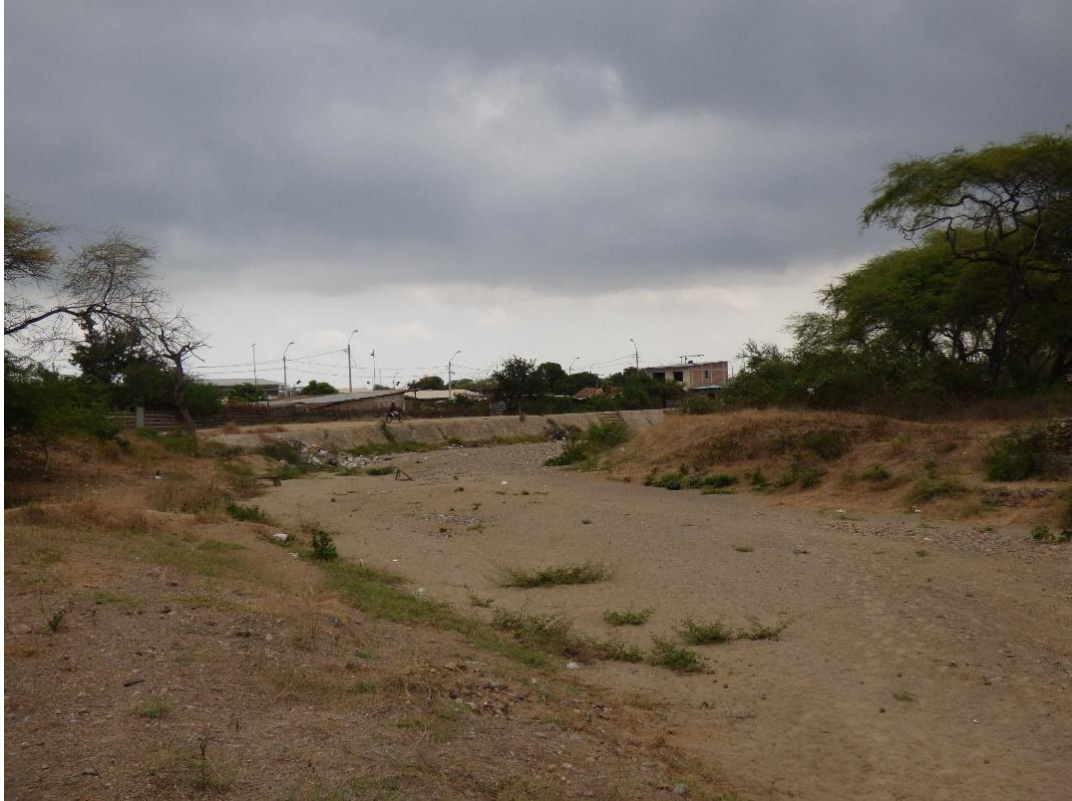
Fotografía 11. Vista aguas abajo de la quebrada Malval, Corrales. Se observa un poste de cableado eléctrico en el cauce de la quebrada, además de viviendas hacia los márgenes.
Coordenadas UTM: 558733 / 9599848, Zona 17. Tomado el 23/08/2023.

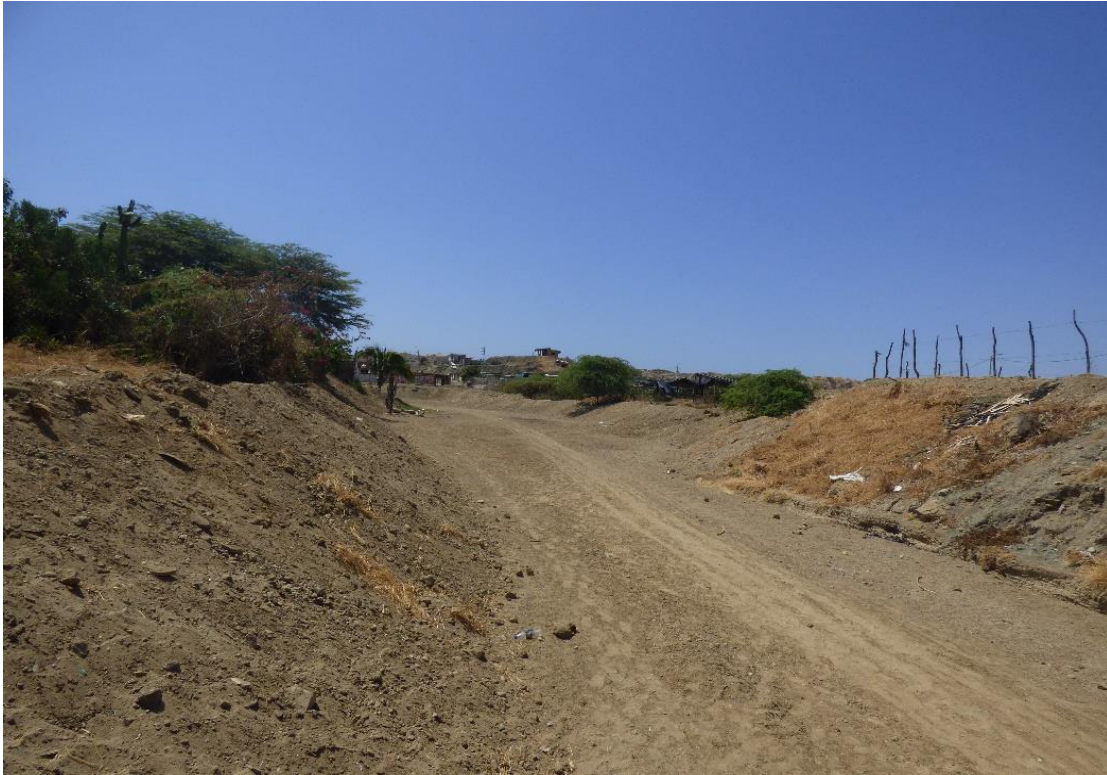
Coordenadas UTM: 505986 / 9562563, Zona 17. Tomado el 27/08/2023.

Fotografía 28. Quebrada Nuevo Cancas, distrito de Canoas de Punta Sal, con arrimado de material como defensa ribereña.

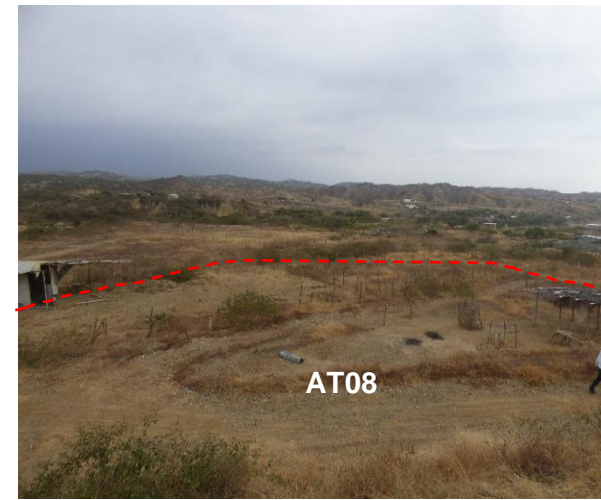
Figura 44. AT08, Asoc. Prop. Nuevo Paraíso, distrito de La Cruz.

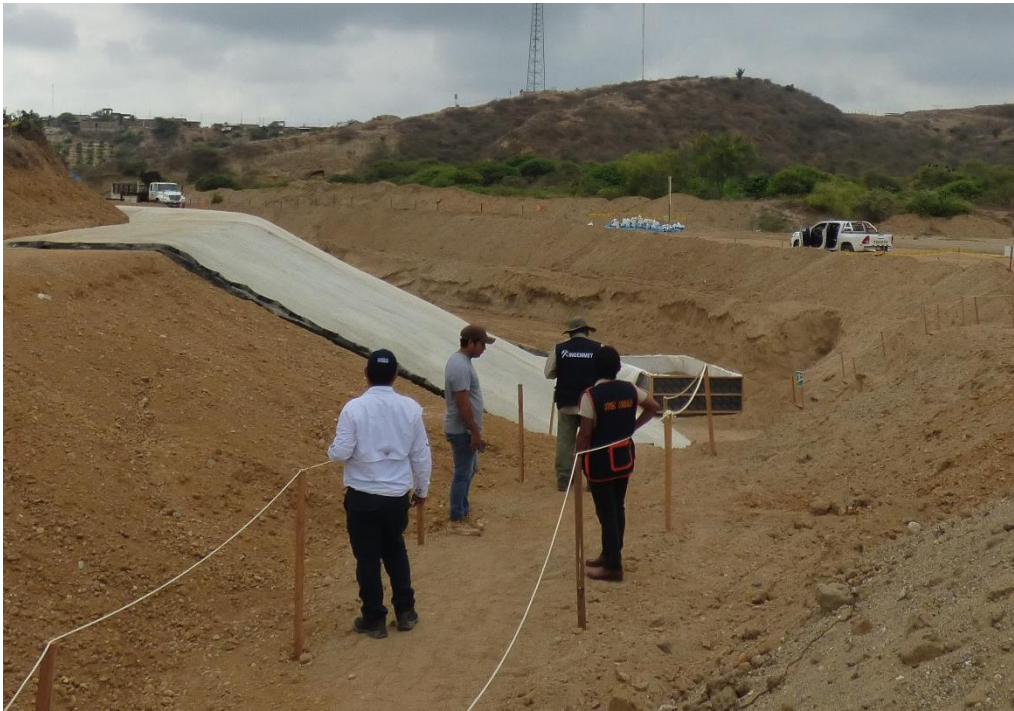
Fotografía 35. Visita con representantes de Indeci del distrito de Corrales a la quebrada del mismo nombre, donde se tiene obras de encauzamiento en ejecución.

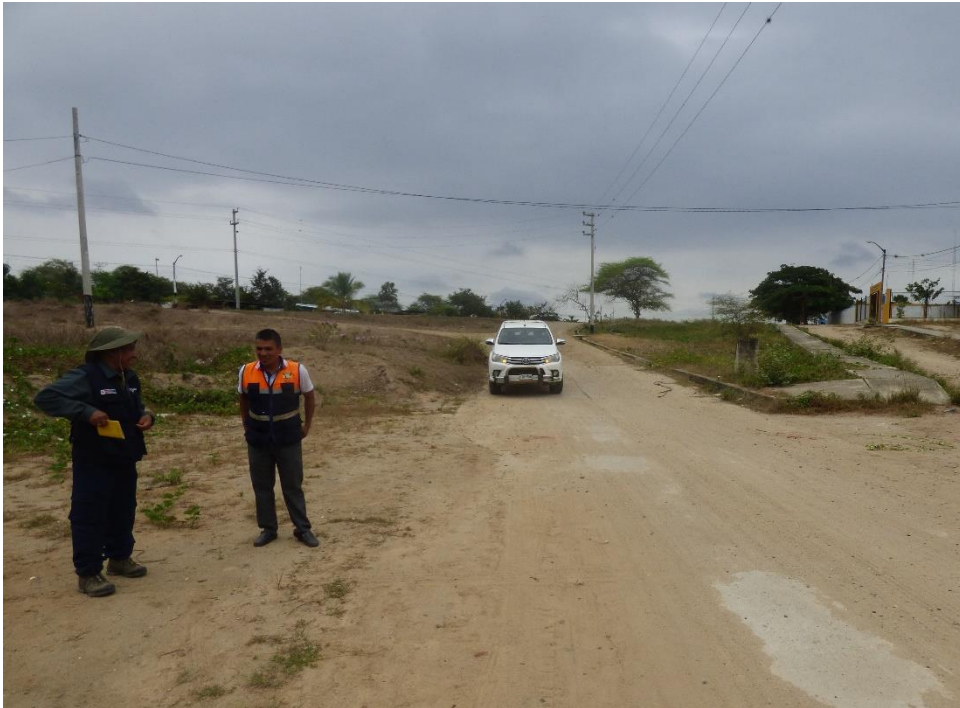
Fotografía 39. Vía de acceso a C.P. Uña de Gato afectado por flujo de lodo. Visita realizada con representante de Indeci del distrito de Papayal, provincia de Zarumilla.

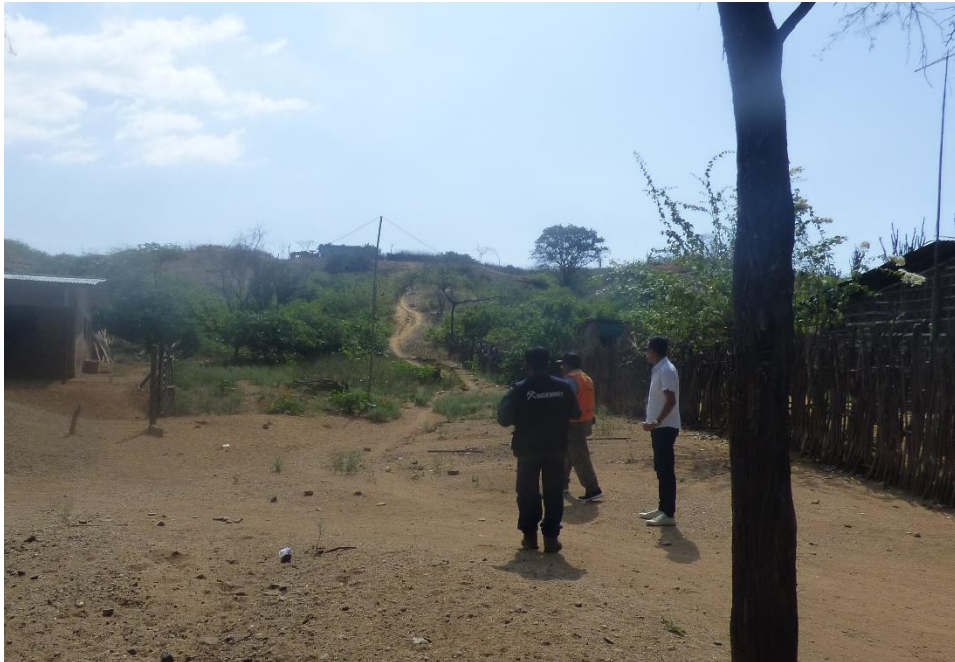
Fotografía 40. Visita con autoridades locales del distrito de Casitas, provincia de Contralmirante Villar, al caserío Cherrelique afectado por flujos provenientes de erosión de laderas.
