Var forurensning fra utfyllingsarbeid ved Northern Lights landanlegg årsaken til at mye laks døde etter avlusning i oppdrettsanlegget Ljøsøy N?

Tittel Var forurensning fra utfyllingsarbeid ved Northern Lights landanlegg årsaken til at mye laks døde etter avlusning i oppdrettsanlegget Ljøsøy N?	Løpenummer 7904-2023	Dato 07.11. 2023
Forfatter(e) Jonny Beyer ¹ , Sondre Meland ¹ , Ole-Kristian Hess-Erga ¹ , Rolf David Vogt ¹ , Magnus Drivdal ² , Even Thoen ³ , Åse Åtland ¹ ¹ Norsk Institutt for Vannforskning (NIVA), ² Akvaplan-niva, ³ PatoGen AS	Fagområde Miljøgifter - marin	Distribusjon Åpen
	Geografisk område Vestland	Sider 35

Oppdragsgiver(e) Northern Lights landanlegg og Equinor ASA	Kontaktperson hos oppdragsgiver Laurence Pinturier
	Utgitt av NIVA Prosjektnummer 230121

Faglig vurdering

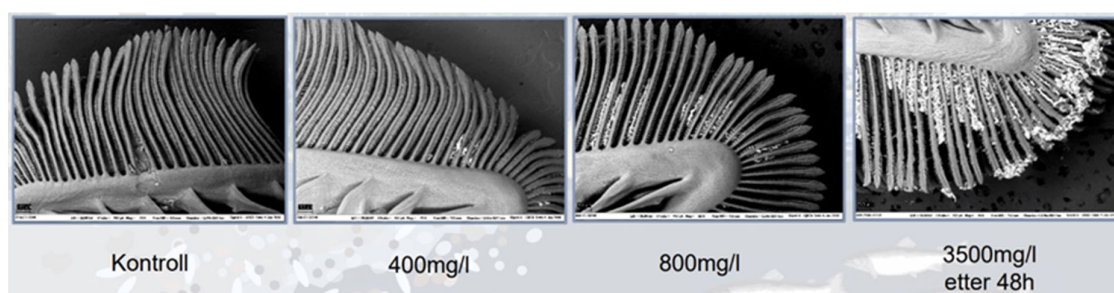
Figur 3. Skanning elektronmikroskop bilde som viser akkumulering av sprengsteinpartikler i gjeller fra laks (i ferskvann) som er eksponert for ulike konsentrasjoner av partikler i 2 døgn. Kilde: (Skogsberg 2022), med tillatelse.

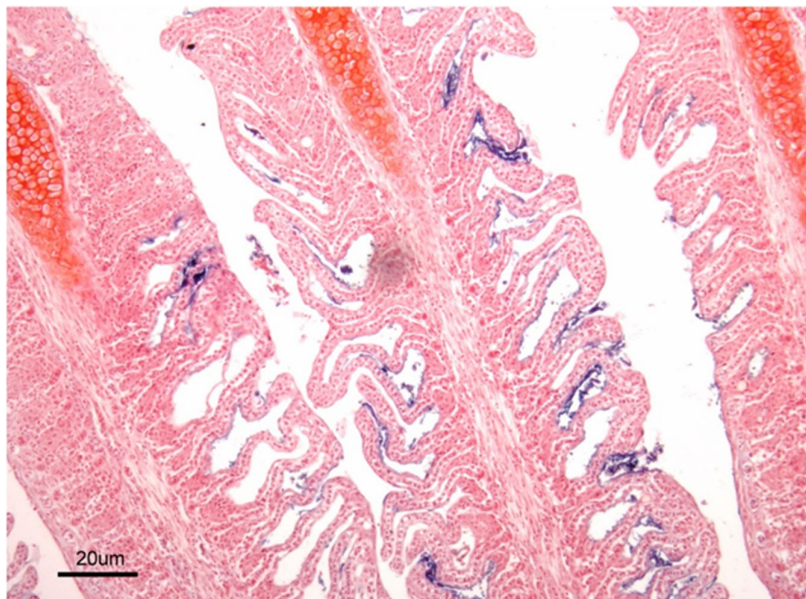
Figur 8. Prøve av laks med tydelig utfelling av aluminium på gjellene. Aluminiumsutfellingen er i denne prøven blitt blå-farget ved hjelp av Solochrome azurine farging (kilde: Even Thoen, PatoGen AS).

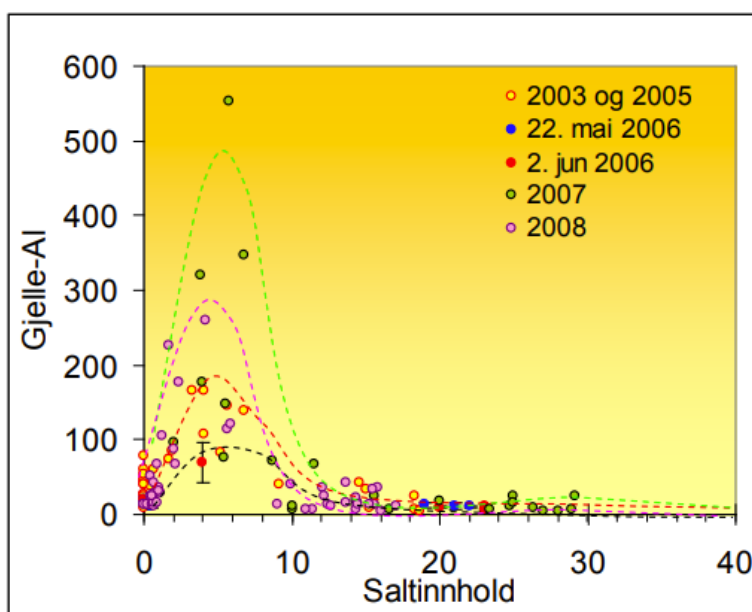
Målingene av gjellealuminium viste at enkeltfisk hadde høyere nivåer av gjellealuminium enn det vi vanligvis observerer i sjøvann, og at nivåene var høyere enn hos laks fra BFs oppdrettslokaltet Syrtangen. Vi er imidlertid ikke enige i konklusjonen om at dette kan forklare dødeligheten etter avlusningen av Ljøsøy N laksen. Det finnes ikke eksperimentelle data der en har undersøkt hvordan laks påvirkes av aluminium i fullt sjøvann, og grenseverdien på $30\mu\text{g/g}$ gjellealuminium for dødelighet hos laks i sjøvann baseres seg på eksperimentelle studier der laks har vært eksponert for aluminium i fersk- eller brakkvann, men ikke i fullt sjøvann. I all NIVAs rådgivning om giftighet av

aluminium på grunnlag av ustabile, såkalte estuarine blandsoner der fisk dør på grunn av mobilisering av aluminium etter innblanding med sjøvann er det konkludert med at slik risiko er minimal når saliniteten overstiger 10-15 promille. Dette er vist i en rekke studier, og et eksempel på sammenhengen mellom salinitet og gjellealuminium hos laks eksponert i bur på fjordstasjoner med ulik salinitet er vist i Figur 14 (Kroglund et al. 2011). Det samme er vist ved eksponering av laksesmolt i Osterfjordsystemet gjennom en rekke år (Åtland et al. 2022).

Figur 14. Konsentrasjon av gjelle-aluminium hos laks plottet mot saliniteten i vannet fisken befinner seg i. Data fra Storelva/Sandnesfjord systemet. Kilde: (Kroglund et al. 2011).
