O Retábulo de Nossa Senhora da Apresentação da Igreja da Vera Cruz (Aveiro): estudo histórico, artístico, tecnológico e a sua conservação e restauro

Relatório de Estágio

Mestrado em Conservação e Restauro

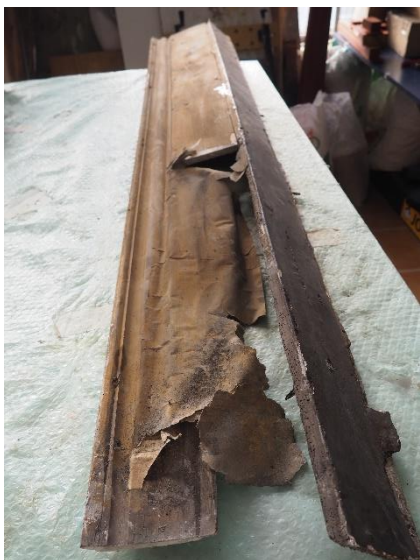
As alterações ao nível do suporte notaram-se assim que se iniciou o processo de desmontagem do conjunto, verificando-se a existência de diversos reforços estruturais executados em madeira de pinho e eucalipto. A união ao arco cruzeiro encontrava-se executada também em madeira de pinho, existindo ainda uma grande zona de lacuna nesta

área que foi colmatada com uma folha de jornal pintada, numa tonalidade próxima à da madeira (Figura 42). Para a colocação destas tábuas e realização da união do retábulo com o arco cruzeiro, a coluna ▲9 encontrava-se com alguns cortes nos entalhes, bem como a mísula ▲12 (Figura 43). A coluna Ø7 e a mísula Ø9 encontravam-se com informação omitida uma vez que estavam parcialmente enterradas na parede.

Figura 42 - Tábua de união do retábulo com o arco cruzeiro.

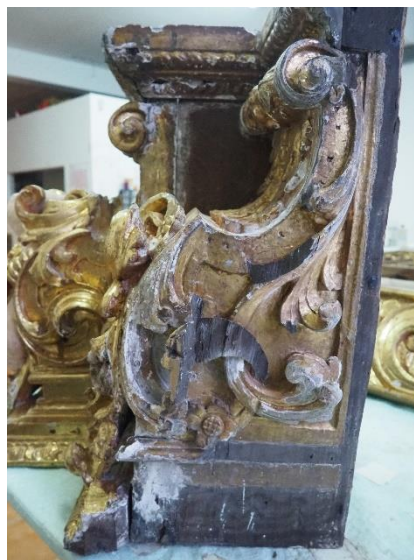
Figura 43 - Mísula com entalhes removidos.

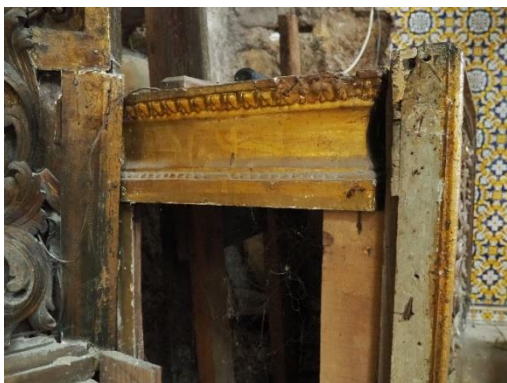
Ao remover o frontal da mesa de altar encontraram-se vestígios de uma outra mesa (Figura 44), com características de entalhe e de revestimento mais semelhantes ao restante conjunto do que a atual. Também o tampo e laterais da mesa de altar não eram originais, sendo estas constituídas em contraplacado laminado.

Figura 44 - Mesa de altar antiga.

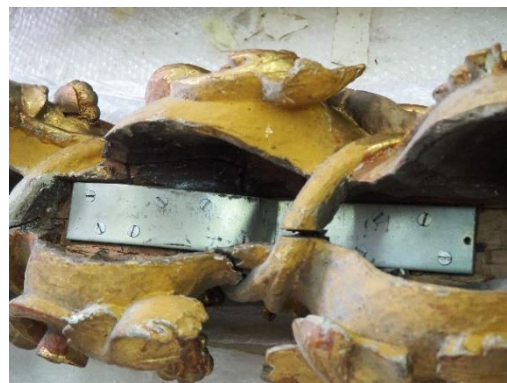
A própria estrutura do retábulo encontrava-se muito alterada, com reforços em pinho colocados com pouco critério, notando-se ainda a ausência de guarda pós. A coluna ▲8 possuía um reforço estrutural em metal, aplicado pelo verso (Figura 45). Todas as colunas continham cunhas, tanto na base como no topo dos capiteis, de modo a nivelá-las, contudo não sendo suficiente a coluna Ø5 ainda se encontrava fixa arcaicamente com arames e pregos.

Figura 45 - Reforço estrutural da coluna ▲8.

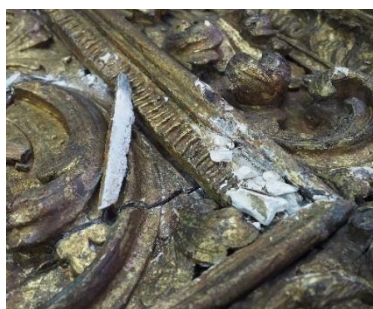
Figura 46 - Massas de preenchimento no frontal.

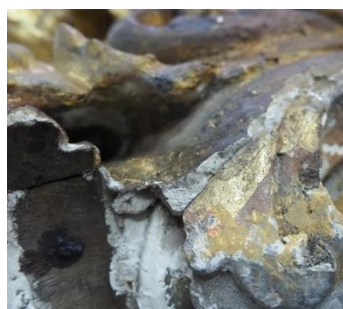
Figura 47 - Massas de preenchimento em mísula, ocultando douramento original.

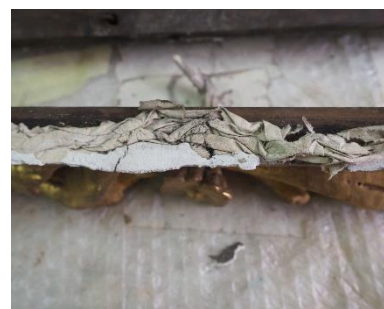
Depois do conjunto se encontrar desmontado foi realizada a limpeza mecânica, que expôs mais alterações ao nível do suporte. A união das tábuas do interior do nicho encontrava-se com massas de preenchimento aplicadas sobre papel (Figura 48), sendo que a prancha mais à direita do nicho foi entalhada em madeira de pinho. Um pouco por todo o retábulo foi ainda possível encontrar uniões colmatadas, de forma mais grosseira, com a mesma massa de preenchimento e ainda algumas reconstituições volumétricas (Figuras 46 e 47). Contudo a aplicação destas foi muito mais cuidada no interior do nicho do que nas restantes áreas, principalmente nas reconstituições do coroamento do sacrário, onde se podem ver formas toscas, descondizentes do restante. O frontal da mesa de altar continha também uma grande quantidade de massas, aplicadas principalmente nos frisos inferiores, de forma a colmatar irregularidades provocadas pelos muitos orifícios dos insetos xilófagos. Na união entre as tábuas desta mesma peça pode ver-se a colocação de madeira de castanho encimada pelas mesmas massas, colmatando assim os afastamentos.

Figura 48 - Massas de preenchimento douradas e aplicadas sobre papel (interior do nicho).

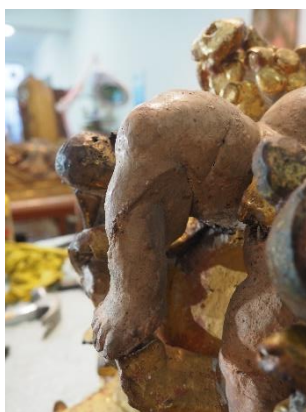
Foram ainda encontrados alguns entalhes em madeira de castanho nas colunas, completamente enquadrados no conjunto e realizados com boa qualidade técnica (Figura 49). O pé direito do *putto* da mísula direita (Ø11) também não era original, e embora fosse executado em madeira de castanho não era proporcional à perna (Figura 50). Por último, no sacrário, a mão direita de Cristo encontra-se entalhada em madeira de castanho e numa proporção correta, contudo a posição em que se encontra é pouco natural, apresentando-se mais rígida em relação às formas esvoaçantes que rodeiam a imagem (Figura 51).

Figura 50 – Pé direito de *putto* da mísula Ø11.

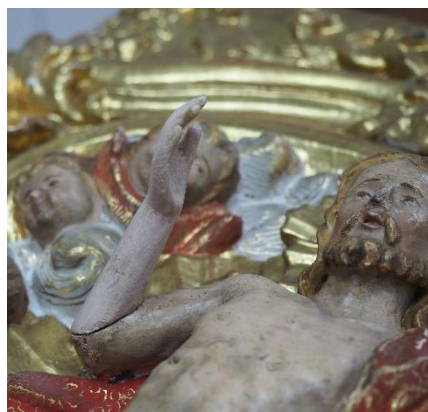
Figura 51 - Braço direito da imagem de Cristo no sacrário.

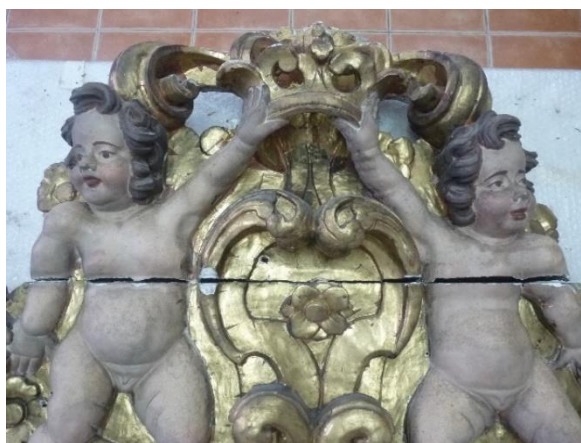
As únicas modificações de que se tem pleno conhecimento de quando foram executadas são: a fixação do frontão com corrente e duas travessas de madeira, uma vez que este caiu e se partiu em duas partes (Figura 52), e a conservação e restauro da sanefa no ano de 2018 pela Vermelho Cinábrio, Lda.

Figura 52 - Frontão fraturado.

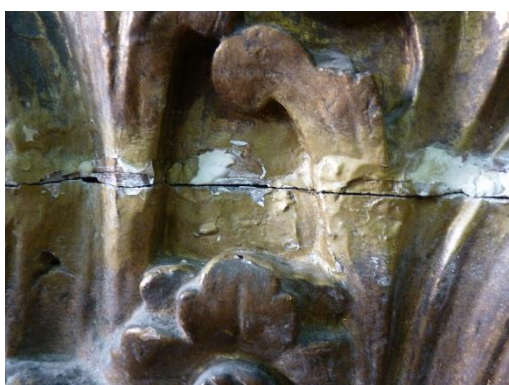
entalhes e na área circundante destes, encontravam-se repintadas⁹ com purpurina. As uniões das tábuas do frontal da mesa de altar encontravam-se também fortemente repintadas, podendo ver-se zonas com purpurina e outras com tinta dourada aplicada em spray e a pincel (Figuras 53 e 54). Um pouco por todo o retábulo foi possível verificar a existência de um produto de envelhecimento do douramento, este alterou o seu aspeto com o passar dos anos e escureceu, ficando de tonalidade preta. Nos limites das zonas onde foi aplicado este produto é possível encontrar escorrências e linhas mais espessas.

Figura 53 - Repinte com tinta de spray (frontal).

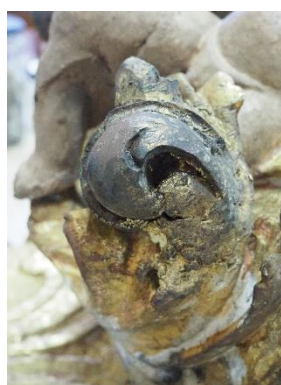
Figura 54 - Folha de ouro falso aplicada sobre massa por nivelar e reconstituição volumétrica em madeira.

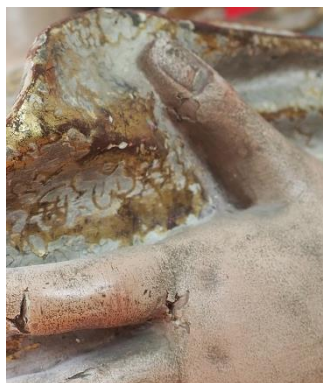
Na policromia é visível macroscopicamente a presença de repolicromias nas carnações (Figura 55) e na base (Figura 56), sendo visível no verso desta última a assinatura: “*Aveiro José Matheus Torres Pintor 1901*” (Figura 57), sustentado a afirmação acima. Assim como nos *putti* do retábulo, também as carnações da imagem se encontravam repolicromadas, novamente devido ao brilho e textura pode indicar-se ser uma policromia a óleo que cumpre os critérios estéticos e materiais de uma policromia barroca original.

Figura 55 - Repolichromia nas carnações da mão esquerda com vestígios de polichromia subjacente.

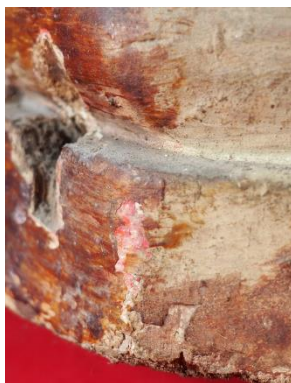
Figura 56 - Repolichromia na base com vestígios de polichromia subjacente.

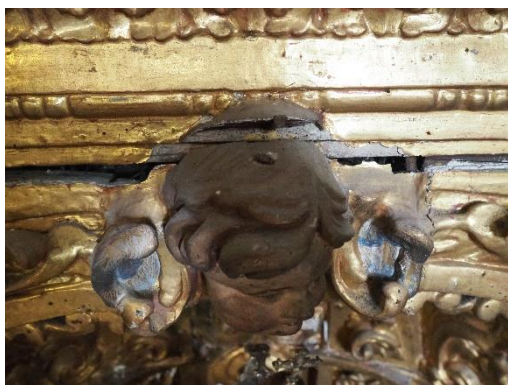
Existiam ainda problemas estruturais nas diversas peças que constituem o retábulo. Relacionado com a colocação de elementos metálicos pode verificar-se o aparecimento de fendas, fraturas e lacunas, devido ao aumento de volume aquando da oxidação do ferro. Para além das fendas e fraturas causadas pelo aumento de volume aquando da oxidação

dos elementos metálicos, estes deixaram também de desempenhar a sua função, enfraquecendo a estrutura e causando afastamentos entre as peças. Embora ocorram um pouco por todo o retábulo, têm mais incidência nas zonas de união de frisos e pequenos entalhes (Figuras 58 e 59).

Figura 58 – Fratura causada por oxidação de elemento metálico.

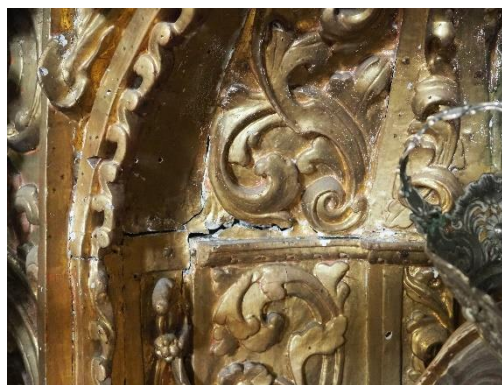
Figura 59 – Afastamentos no interior do nicho.

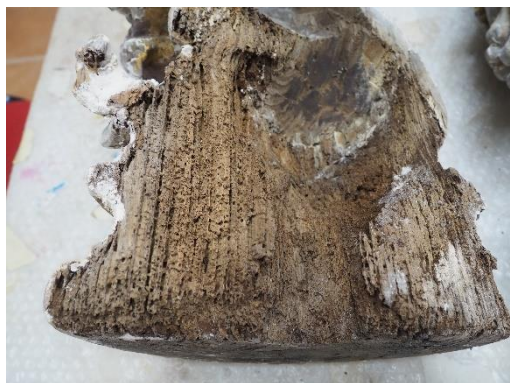
Figura 60 - Verso da base da coluna Ø7.

Na lateral que se encontra em contacto com a parede são visíveis zonas de apodrecimento da madeira, relacionadas com a presença de água, que com a grande acumulação de poeiras e entulho já existentes no local, promoveu o desenvolvimento de diversos tipos de fungos. A ilharga direita (Ø8), a coluna mais à direita (Ø7), e a extremidade direita dos dois entablamentos (▲Ø4 e Ø4) e da mísula (Ø9) foram as zonas mais afetadas, sendo que são também as peças que se encontram mais danificadas pela presença de insetos xilófagos (Figuras 60 e 61). Pontualmente no verso do retábulo, foi possível encontrar outras áreas afetadas pelos insetos, contudo sem que colocassem em causa a estabilidade do conjunto. A base do nicho não se encontrava nivelada, estando a sua estabilidade e estrutura bastante debilitadas.

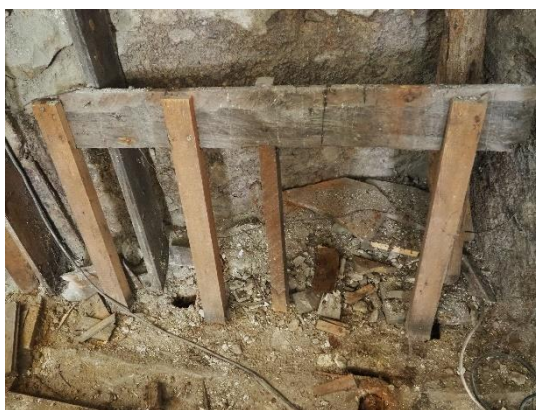
O sistema de suporte da mesa de altar e do frontal foi também realizado com diversos acrescentos em madeira de pinho colocados de forma pouco convencional, não conferindo qualquer tipo de segurança visto que o peso do conjunto recaía sobre estes (Figura 62). O próprio frontal da mesa apresentava uma estrutura bastante fragilizada devido à ineficácia de elementos metálicos já oxidados. Contudo, mesmo estando reforçado pelo verso com três travessas (duas de madeira de castanho e uma de madeira de pinho) verificavam-se quatro fendas horizontais pela frente, correspondentes ao espaçamento que se deu entre as tábuas.

Figura 62 - Estrutura de suporte da mesa de altar.

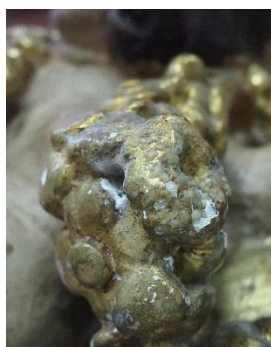
Figura 64 - Pingos de cera (mísula Ø11).

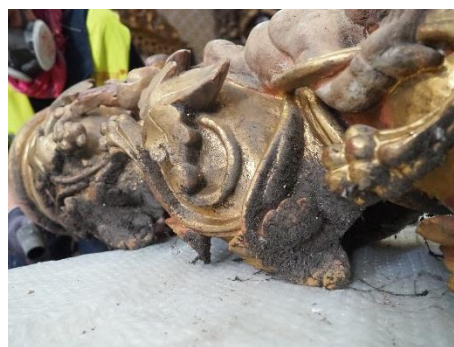
A mesa de altar apresentava-se repintada quase integralmente, sendo possível visualizar a utilização de purpurina e tinta dourada, bem como goma arábica para tonalizar (Figura 63). Estes repintes foram efetuados por cima de sujidade e zonas de fratura e lacuna, demonstrando assim o carácter descuidado com que foram realizadas. Um pouco por toda a metade inferior do conjunto retabular puderam encontravam-se pingos de cera, com maior incidência nas mísulas e bases das colunas (Figura 64). Por todo o retábulo observava-se a deposição de poeira e sujidade superficial, sendo que esta se encontrava mais concrecionada nas zonas horizontais dos entalhes (Figura 65).

Figura 65 - Deposição de sujidade.

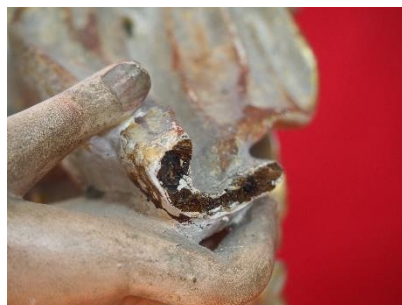
Ao nível do suporte possuía apenas duas fendas, ainda que pouco profundas, na base (Figura 66) e pontualmente, algumas fissuras de orientação vertical. Existência de uma lacuna no panejamento onde assenta o pé direito do Menino (Figura 67). No verso, junto às tampas das caixas de ar, encontravam-se alguns elementos metálicos oxidados, bem como à frente no centro da base.

Figura 67 - Fratura no panejamento do Menino.

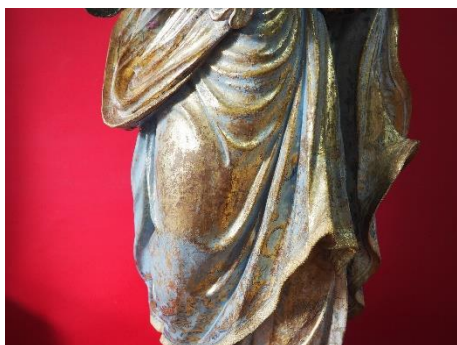
Relativamente às camadas policromas, encontravam-se estáveis, contudo com acentuado desgaste, sendo visível o douramento (Figura 68). Pontualmente viam-se algumas lacunas policromas, em especial nas carnações, onde foi possível verificar a existência de uma camada policroma subjacente. A sujidade superficial podia ser vista por toda a área da escultura, com maior incidência no verso (Figura 69). Pontualmente verificou-se a existência de alguns pingos de cera, com mais incidência no planejamento do Menino e na base.

Figura 68 - Desgaste na policromia.

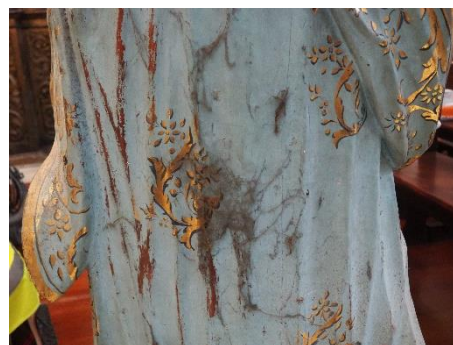
Figura 69 - Sujidade superficial - verso.

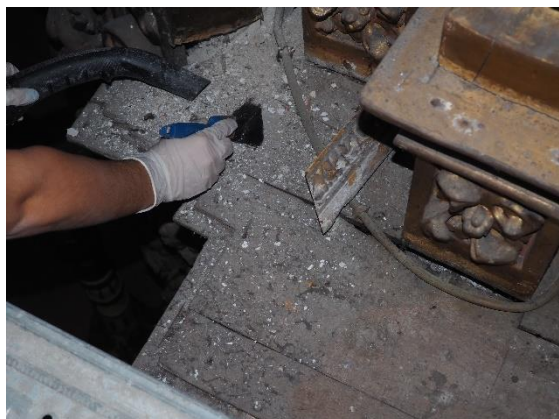
Após a fixação, mencionada anteriormente, foi realizada uma primeira aspiração do retábulo (ainda montado) (Figura 72), iniciando de seguida o processo de desmontagem. A imagem de Nossa Senhora da Apresentação foi removida em primeiro lugar, seguindo depois a desassemblagem do conjunto retabular de cima para baixo. Como já referido em capítulos anteriores, de modo a poder marcar as peças, foi utilizado um sistema onde se atribuiu o símbolo ▲ a todas as peças do lado esquerdo (do observador), o símbolo Ø às do lado direito (do observador) e ▲Ø às peças centrais, atribuindo ainda um número conforme a ordem de desmontagem. Desta forma, sempre que uma peça era desmontada, no verso com caneta de feltro era colocada a marcação (símbolo + número) da peça, anotando de seguida no desenho previamente realizado. O esquema pode ser consultado no Anexo C, página 178. Este registo de desmontagem é importante para que se saiba sempre o local a que cada peça pertence, auxiliando não só nos procedimentos realizados em atelier, mas sobretudo para a montagem.

Figura 72 - Aspiração antes da desmontagem.

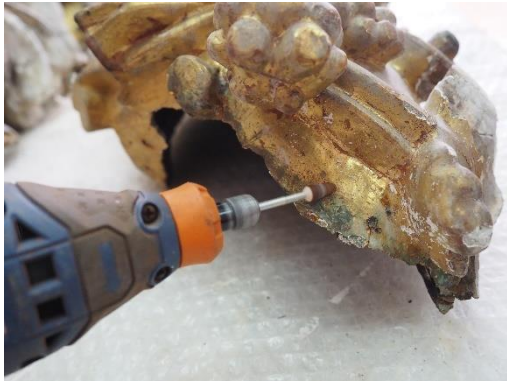
Figura 75 – Remoção de ferrugem com um mini berbequim com esmeril.

Sempre que possível foram retirados e substituídos os elementos metálicos sem função ou que colocavam em risco a continuidade da obra, por parafusos de aço inoxidável. Nos restantes foi removida a ferrugem visível com um mini berbequim com esmeril (Figura 75), sendo de seguida aplicada, a pincel, uma camada de conversor de ferrugem da marca Robbialac® (Figura 76).

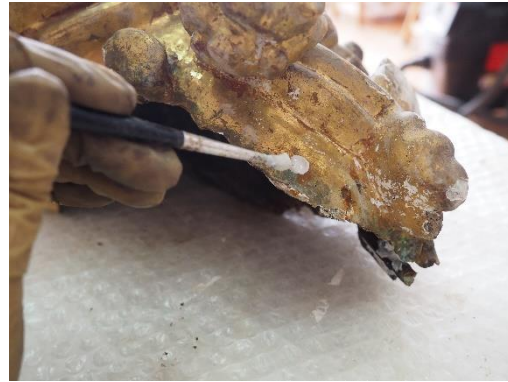
Figura 76 - Aplicação de conversor de ferrugem.

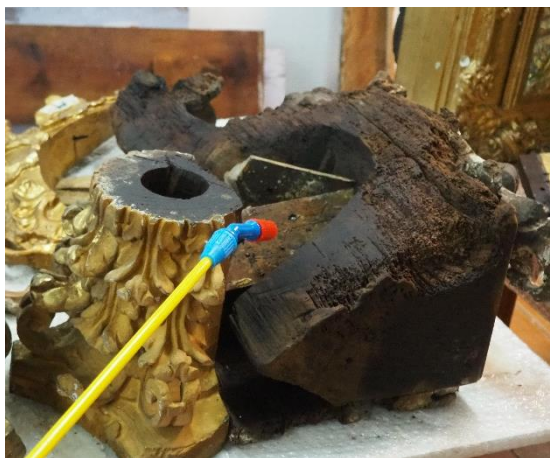
Figura 77 - Desinfestação do suporte por aspersão.

Foi aplicado Xylophene¹²® SOR2 (da marca Bondex®) com recurso a um pulverizador até que a madeira se mostrasse impregnada (Figura 77). Como já referido,

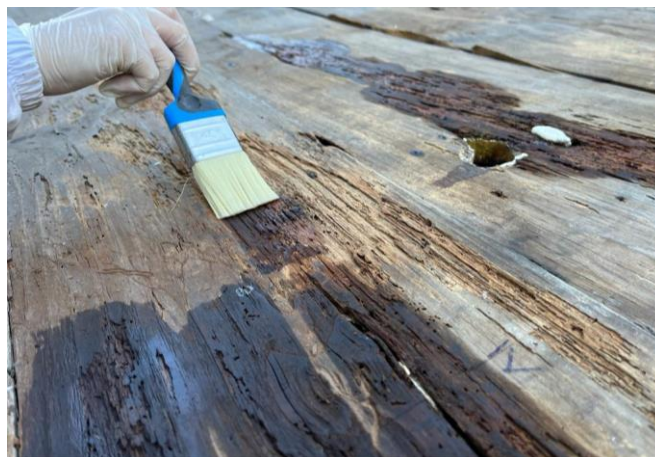
Figura 78 - Consolidação do suporte.

No retábulo sob intervenção, algumas das peças, em especial as que se situam junto à parede, necessitaram de ser consolidadas. Para tal foi utilizado Paraloid® B72¹³ a 5% (m/v) numa solução de acetato de butilo e acetona numa proporção de 1:1 (v/v), aplicado a pincel (Figura 78).

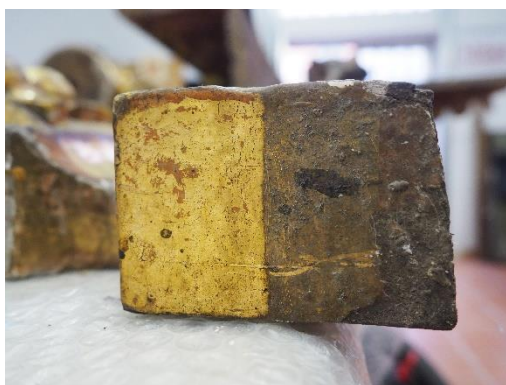
Figura 79 - Limpeza do douramento.

Uma vez que este se mostrou bastante eficaz na remoção das patines escurecidas, bem como da purpurina, o método de limpeza adotado passou por uma primeira passagem com a solução de limpeza, seguida da aplicação de solvente em gel nas zonas de patine e purpurina, inoculando-o de seguida com a solução E.I. (Figura 79).

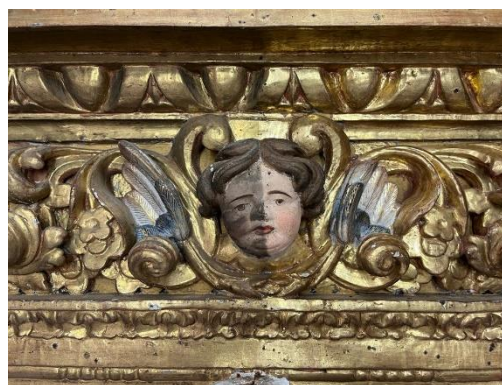
Figura 80 - Limpeza das carnações.

Para a limpeza das zonas policromadas foram igualmente executados testes de limpeza, encontrando-se também os resultados nas Tabelas 8 e 9, Anexo D, página 181. Conforme se pode constar através da visualização da tabela a solução de água, E.I. e C2000®¹⁵ (1:3:1,5) (v/v/v) foi a que se mostrou mais eficaz, embora esta opção deixe a superfície com pouco brilho e por vezes véus esbranquiçados foi a única que se mostrou eficaz para a remoção da sujidade. Nas zonas onde ainda ficaram alguns pontos de sujidade foi utilizada a caneta de fibra de vidro, aspirando de seguida a superfície. Para os pássaros, asas dos anjos e painel figurativo foi apenas realizada uma limpeza com cotonete, já para as zonas de carnação foram deixados a atuar pachos por cerca de 1 minuto, tendo sempre em atenção as zonas da face mais frágeis como olhos, sobrancelhas, lábios e rosáceas (Figura 80).

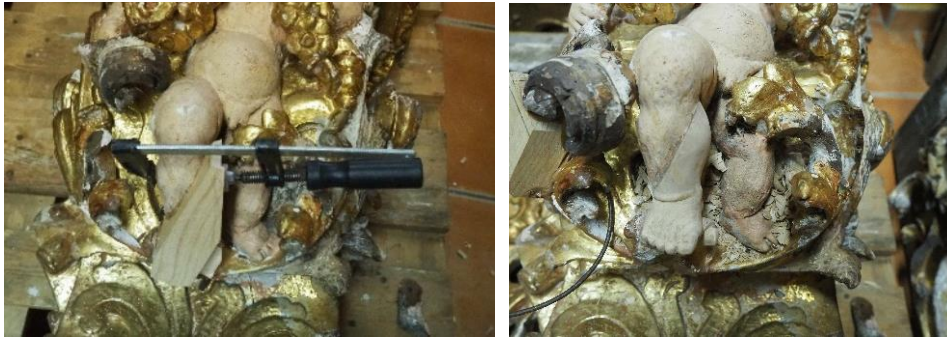
Figura 82 - Reconstituição volumétrica em madeira de castanho.

Para os entalhes de maiores dimensões foi empregue madeira de castanho (Figura 82). A madeira utilizada foi cortada em fragmentos de dimensões adequadas às zonas a reconstituir e colada com PVA. Depois de a colagem estar bem seca os motivos foram entalhados utilizando formões, goivas e limas. O friso inferior do frontal da mesa de altar, uma vez que se encontrava num elevado estado de degradação foi substituído por um outro, em madeira de castanho entalhada com o mesmo motivo dos restantes frisos.

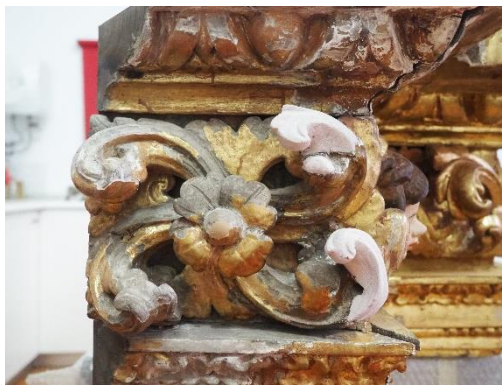
Figura 83 - Reconstituição volumétrica com Balsite®.

Para as zonas de percas volumétricas de ainda menores dimensões foi utilizada Balsite® (Figura 83); para a sua preparação foi necessário juntar os dois componentes, W e K em partes iguais (m/m), aplicando de seguida com espátula. Por ser uma epóxida de baixa densidade é facilmente trabalhável depois de seca, criando as formas desejadas utilizando bisturi e folhas de papel abrasivo de várias gramagens. Nas zonas onde a aplicação de madeira de balsa não ficou à face foi aplicada Balsite®. Apenas foram reconstituídos elementos com formas conhecidas, existindo linhas orientadoras ou elementos semelhantes, e cuja ausência prejudicava a leitura da obra.

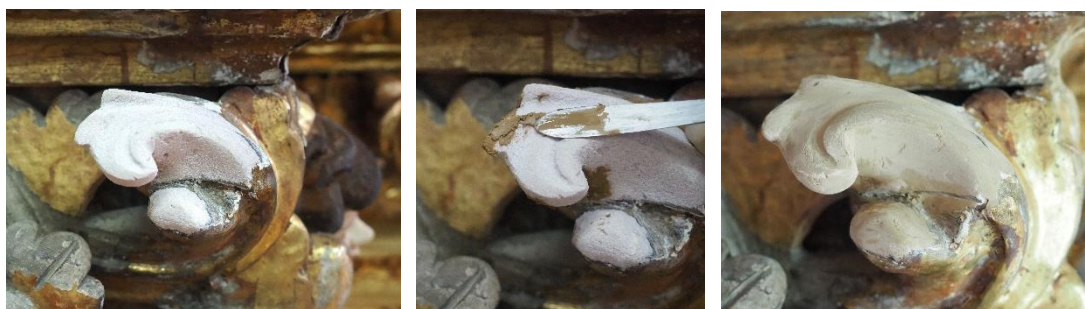
Figura 84 - Aplicação de Modostuc® sobre Balsite®.

Balsite®. Uma vez que esta não absorve a tinta uniformemente e o tom altera bastante, tornando a reintegração sobre esta muito difícil de realizar, foi aplicado a espátula Modostuc® de cor nogueira pois confere uma base para a reintegração, facilitando essa posterior etapa. De seguida foi nivelado utilizando folhas de papel abrasivo, de diversas gramagens, e cotonete humedecido em E.I. (Figura 84).

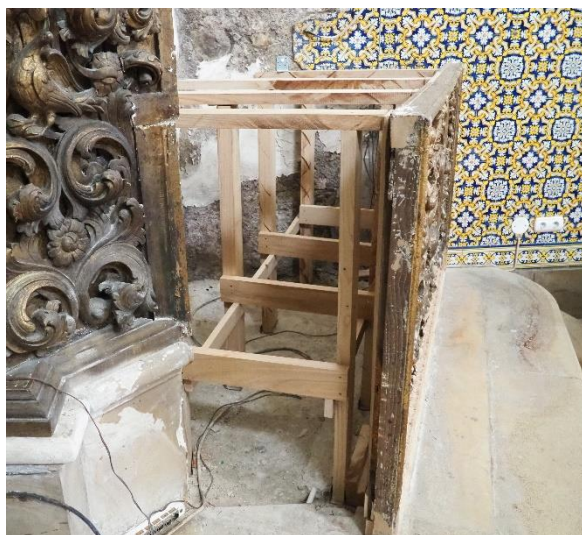
Figura 86 - Estrutura da mesa de altar.

colocação dos restantes elementos. Foi necessário executar uma nova mesa de altar, pois a estrutura e os elementos pré-existent não cumpriam adequadamente a sua função; os elementos estruturais não se apresentavam em bom estado de conservação, colocando em risco a continuidade do conjunto e tanto o tampo como as laterais foram substituídos. A nova estrutura foi efetuada utilizando quatro barrotes de madeira de castanho fixos à parede (paralelamente ao chão) utilizando, para cada um deles, um apoio angular e uma bucha, ambos em inox. Cada um destes barrotes encontra-se fixo a dois outros, colocados perpendicularmente, até ao chão. De modo a evitar que a madeira entre em contacto com o pavimento e impedir problemas de conservação e deterioração, foram colocadas proteções de inox, com uma espessura de 4 mm, em cada um dos barrotes. A cerca de 30 cm do chão foram ainda colocadas seis vigas de reforço. Todos estes elementos foram unidos utilizando parafusos de inox (Figuras 86 e 87).

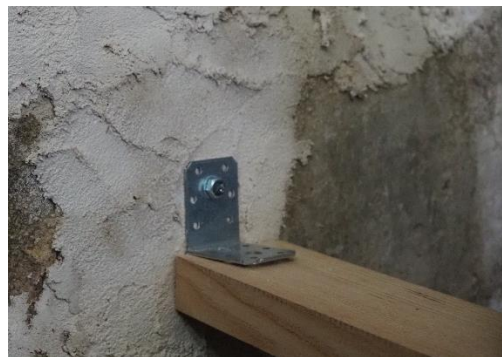
Figura 87 - Apoios angulares utilizados na fixação dos barrotes à parede.

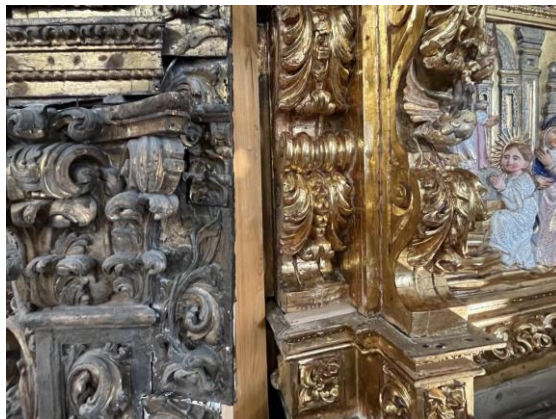
Figura 88 - Ligação do retábulo com o arco cruzeiro.

Para a união do retábulo com o arco cruzeiro foram substituídas as peças devido à sua fraca qualidade e mau estado de conservação. Para tal foram utilizadas tábuas de madeira de castanho, cortadas à medida (Figura 88), colocando novamente os frisos já existentes na zona da predela. Depois deste passo foi possível colocar a última coluna, fixa da mesma forma que as anteriores (Figura 89).

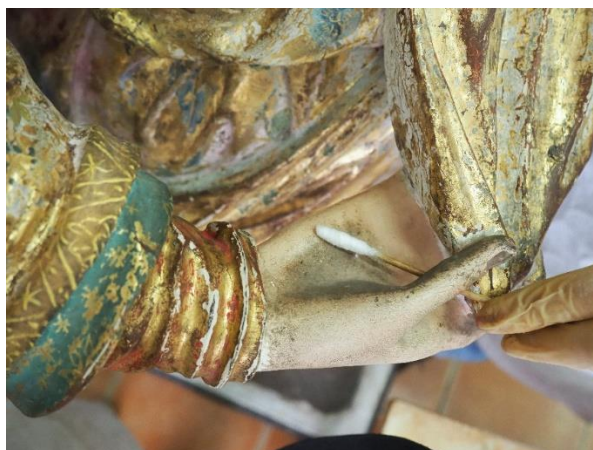
Figura 93 – Limpeza das carnações da imagem de Nossa Senhora da Apresentação.

Como é possível observar na tabela, o citrato de amónia tribásico a 1% em água foi a solução que funcionou melhor na maioria das situações (Figura 93), com exceção do douramento onde foi necessário subir a concentração para 2%. As zonas vermelhas apresentavam-se bastante frágeis, tendo sido uma dificuldade acrescida encontrar um método de limpeza que não removesse policromia, mas que efetuasse uma boa limpeza. O método selecionado foi uma passagem com E.I. a cotonete.

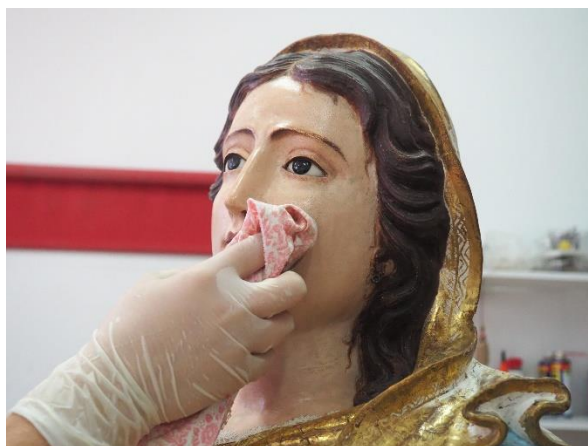
Figura 96 - Aplicação da camada de proteção nas carnações.

A camada de proteção aplicada na imagem de Nossa Senhora da Apresentação diferiu da aplicada no conjunto retabular. Para as carnações foi utilizada cera microcristalina, preparada previamente em WS numa proporção de 7:10 (m/m) (Figura 96). Depois de

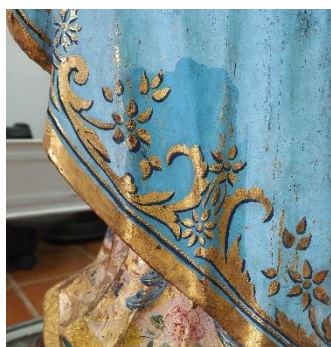
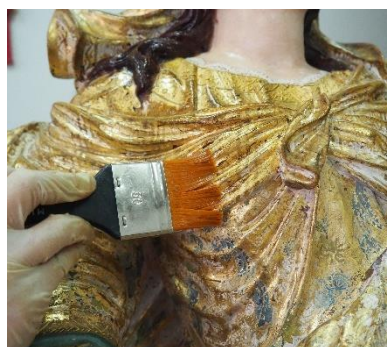
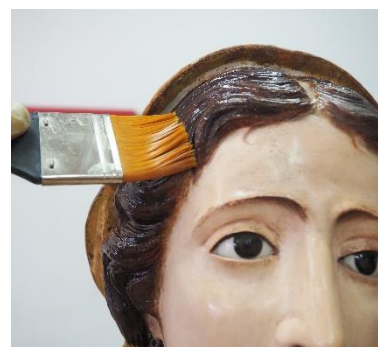
Figura 97 - Aplicação de verniz no manto.

Figura 98 - Aplicação de verniz nas vestes.

Figura 99 - Aplicação de verniz no cabelo.

Já para as vestes, base e cabelo foi adotado um método diferente, foi aplicado Regalrez® a pincel (Figuras 97, 98 e 99). Para a preparação do verniz, de modo que este ficasse acetinado, foram utilizadas 160 g de Regalrez® e 240 g de WS, adicionados depois numa proporção de 1:2 (m/m) ao Regalrez® mate, adquirido comercialmente já pronto. Foi selecionada esta opção de modo a poder conferir algum brilho à imagem, saturando também as cores.

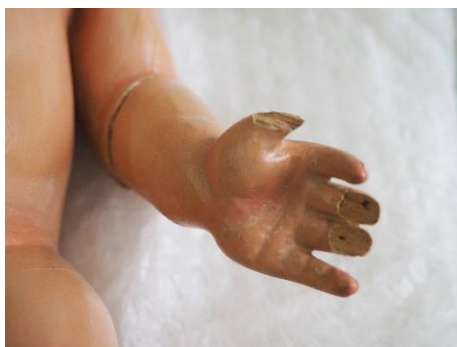
Uma vez que a imagem do Menino é relativamente recente apenas se encontrava com alguma sujidade superficial que foi facilmente removida através da aspiração com auxílio de trinças de cerdas suaves. Apresentava, contudo, uma fenda no braço esquerdo e lacunas volumétricas nos dedos polegar, médio e anelar esquerdos e médio, anelar e mínimo, direitos (Figura 100).

Figura 100 - Mão esquerda do Menino antes da intervenção.

Por forma a retificar a fenda, foi separado o braço do antebraço (ligação por cavilha em madeira) e voltado a encaixar, utilizando PVA para reforçar a união das partes. As lacunas volumétricas foram reconstituídas utilizando Balsite®. Na zona de união do braço com o antebraço, bem como nas reconstituições foi aplicado Modostuc® de cor marfim, nivelando-o de seguida com folhas de papel abrasivo e cotonete humedecida em E.I.. A reintegração cromática realizada com acrílicos da marca comercial Amsterdam® seguiu a técnica mimética (Figura 101).

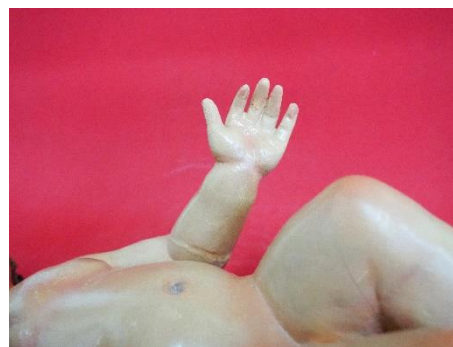
Figura 101 - Mão esquerda do Menino após intervenção.

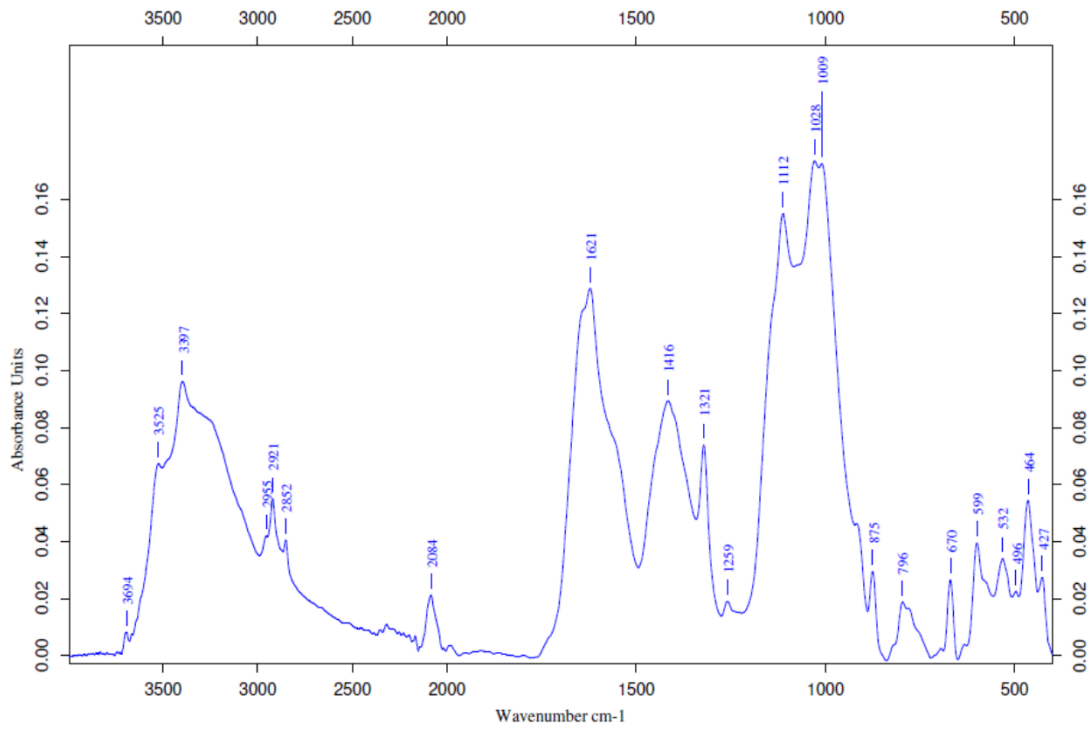
Figura 228 – Espetro obtido por análise FTIR à amostra nº 11.

Através da análise do espectro da amostra nº11 (Figura 228, Anexo A, página 171), estofado azul, foi possível verificar que não existe uma banda fina e intensa entre 1750-1630 cm^{-1} , não possuindo o principal componente da amostra grupo carbonilo, sendo por isso um composto inorgânico. Os carbonatos apresentam caracteristicamente uma banda a cerca de 1400 cm^{-1} e outra a 870 cm^{-1} . Comparando o espectro obtido com o espectro de referência do carbonato de cálcio (CaCO_3) (Figura 234, Anexo A, página 174) pode verificar-se que as bandas situadas nos 875 cm^{-1} e 1416 cm^{-1} indicam esse elemento na composição da amostra. Já as bandas a 599, 670, 1009, 1112 e 1621 cm^{-1} podem corresponder às bandas situados nos 596, 667, 1005, 1108 e 1620 cm^{-1} , respetivamente, do espectro de referência do sulfato de cálcio (Figura 235, Anexo A, página 174). Por fim a banda situada no 2084 cm^{-1} é indicativa do pigmento azul da Prússia $\text{Fe}_4[\text{Fe}(\text{CN})_6]_3$. Este pigmento foi utilizado desde 1704 até à atualidade, encaixando na baliza temporal de construção do retábulo.

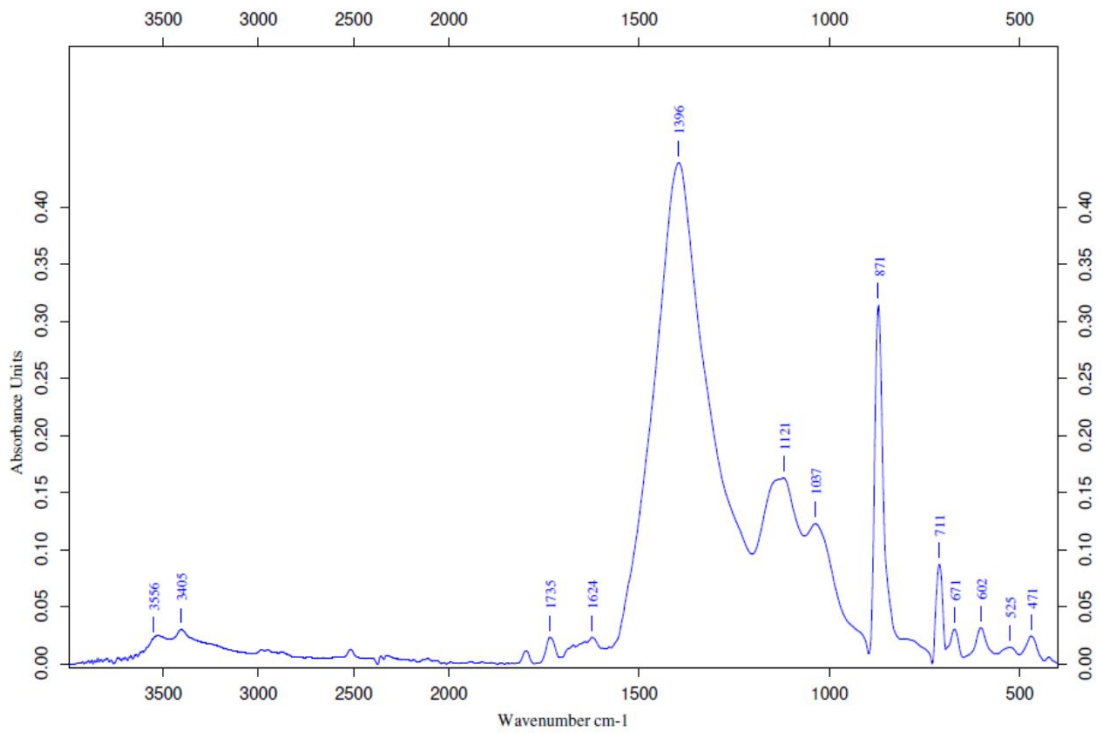
Figura 229 - Espetro obtido por análise FTIR à amostra nº 12.

Através da análise do espectro resultante da análise à amostra nº12 (Figura 229, Anexo A, página 171), douramento, é possível verificar que a banda mais intensa não é fina e

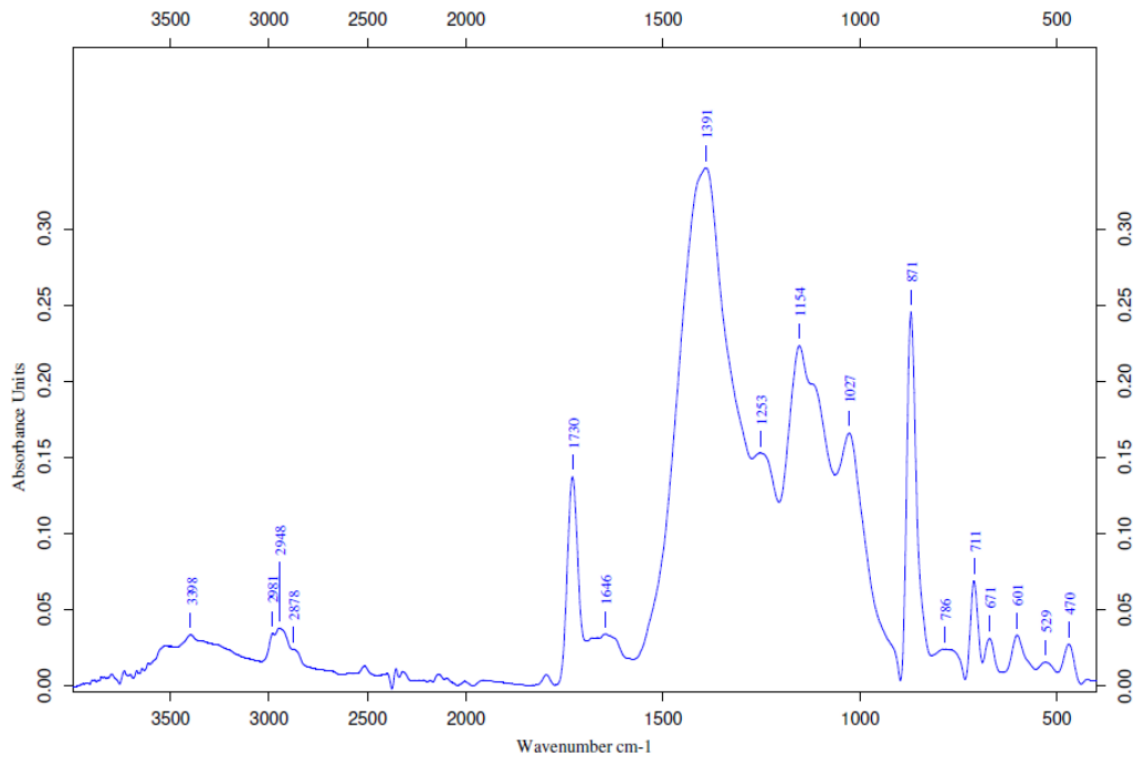
Figura 230 - Espetro obtido por análise FTIR à amostra nº 13.

A análise dos resultados obtidos à análise da amostra nº 13 (Figura 230, Anexo A, página 172), douramento, apontam igualmente para a presença de carbonato de cálcio (bandas a 1391, 871 e 711 cm^{-1}) como carga utilizada na preparação branca. Contudo, é ainda possível identificar bandas de sulfato de cálcio (1090, 601, 671, 1646 e 3398 cm^{-1}). Relativamente ao aglutinante, embora não seja a banda mais intensa do espectro, existe uma localizada nos 1730 cm^{-1} , indicando a possível presença de um composto orgânico com grupo carbonilo e apontando ainda para a possibilidade de se tratar de um óleo, que devido ao envelhecimento apresenta um pico menos intenso.

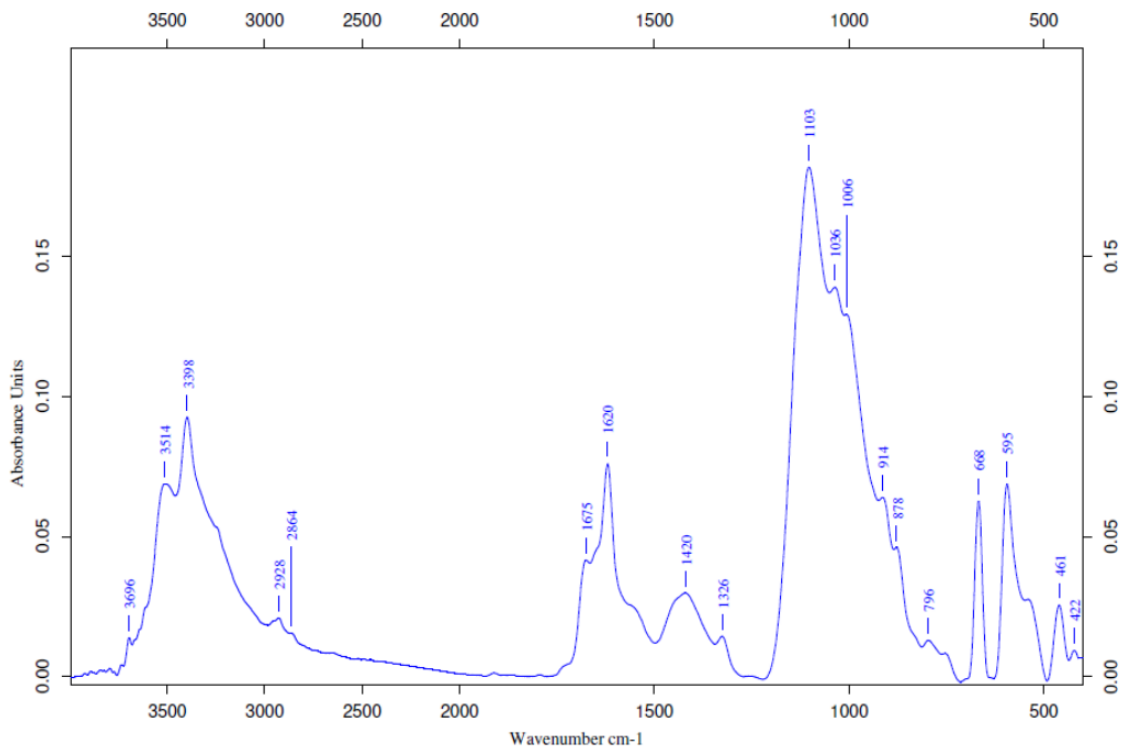
Figura 231 - Espetro obtido por análise FTIR à amostra nº 14.

Nos resultados obtidos à análise da amostra nº 14 (Figura 231, Anexo A, página 172), bolo vermelho, não foi identificável uma banda fina e intensa a 1750-1630 cm^{-1} e, por isso, o principal constituinte da amostra não apresenta grupo carbonilo. Contudo, apresenta uma banda grande e estreita a 1103 cm^{-1} e outras duas a 1036 e 1006 cm^{-1} , que podem corresponder à presença de silicatos, a presença destes elementos pode muito provavelmente provir da argila presente no bolo. Pode ainda ponderar-se a presença de sulfatos devido à banda média situada nos 595 cm^{-1} , e às já referidas anteriormente entre 1100 e 1000 cm^{-1} . Comparando os picos pode tratar-se da presença de sulfato de cálcio. Quanto ao aglutinante não foi possível retirar informação para realizar uma atribuição segura.

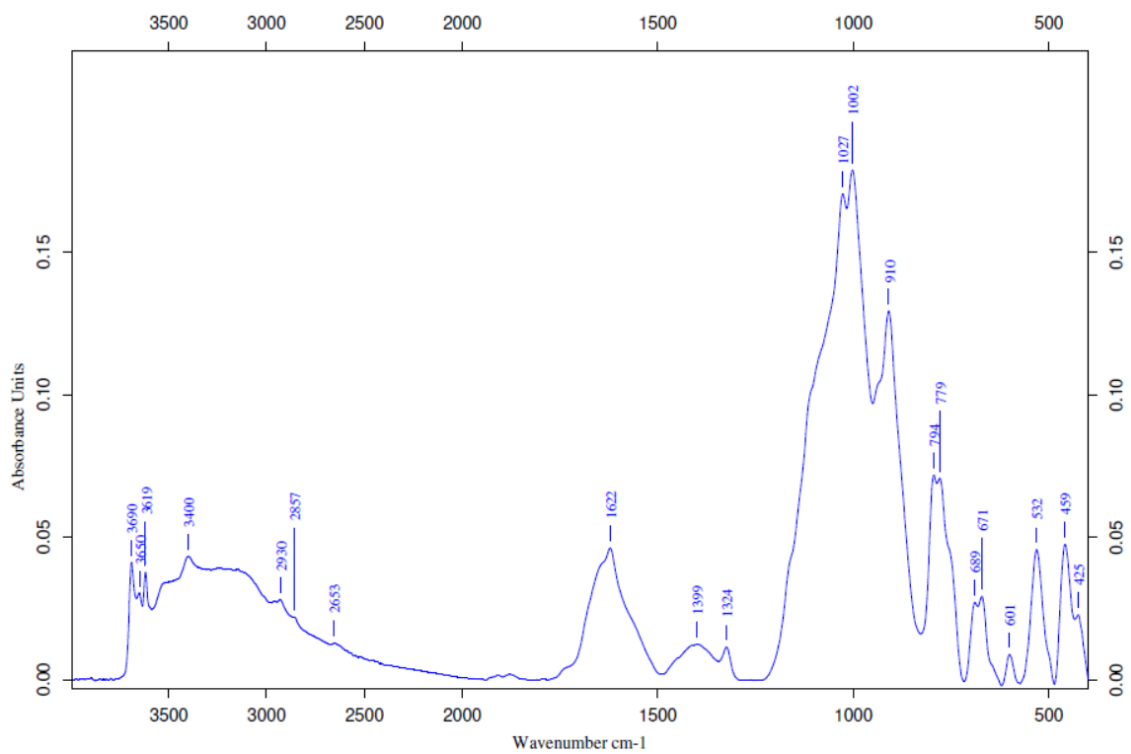
Depois de analisar os resultados da amostra nº 15 (Figura 232, Anexo A, página 173), bolo amarelo, foi possível verificar que a banda mais intensa do espectro não é fina e não se situa em 1750-1630 cm^{-1} , não sendo por isso o principal constituinte um composto orgânico com grupo carbonilo. Uma vez que apresenta uma banda intensa a 1100-1000 cm^{-1} podemos estar na presença de um silicato, comparando o espectro obtido com o espectro de referência da caulinite podemos encontrar correspondência das bandas 1027, 1002, 910, 787, 532, 459 e 532 cm^{-1} com as bandas a 1024, 1002, 912, 779, 525, 457 e 525 cm^{-1} . Já a banda a 1622 cm^{-1} pode ser indicativa da presença de sulfato de cálcio.

Figura 232 - Espectro obtido por análise FTIR à amostra nº 15.

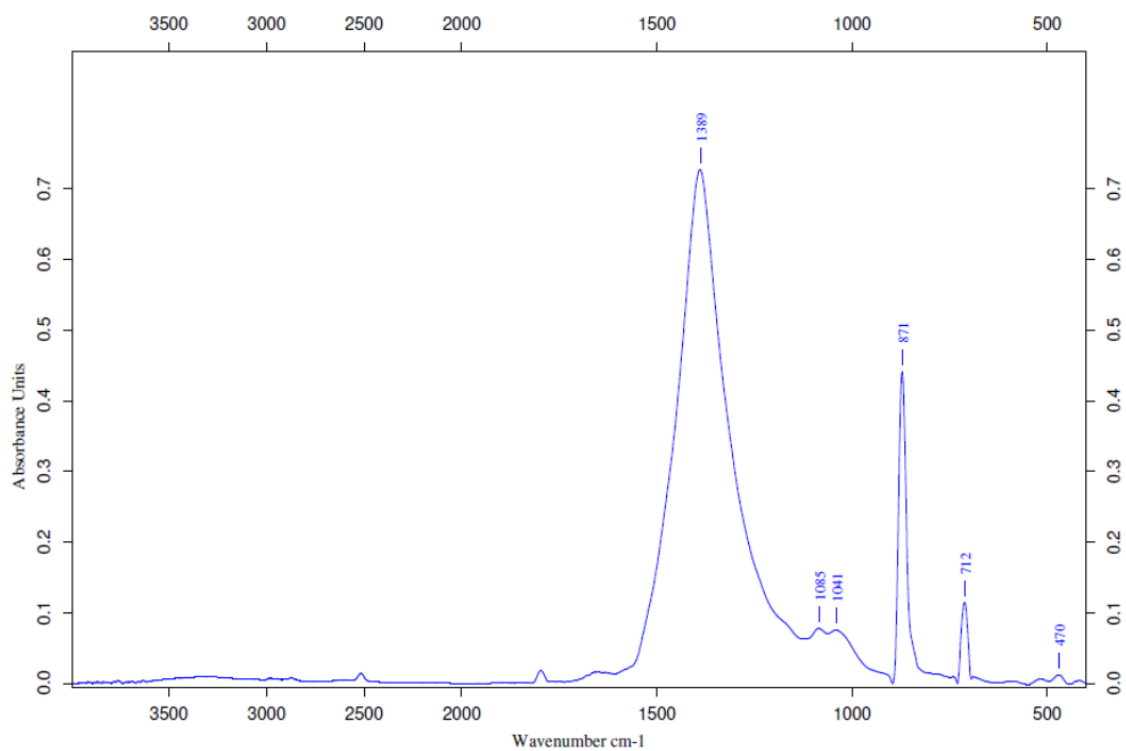
Por fim, na análise realizada à amostra nº 16 (Figura 233, Anexo A, página 168), massa de preenchimento, foi verificado que, assim como a anterior, não possuía grupo carbonilo. Uma vez que os carbonatos tipicamente apresentam bandas médias a intensas a 1400 cm^{-1} ou médias a pouco intensas a 870 cm^{-1} foi comparado o espectro obtido da amostra com o espectro de referência do carbonato de cálcio, encontrando correspondências com a banda grande e larga a 1389 cm^{-1} ; e as bandas média e estreita e pequena a 871 e 712 cm^{-1} , respetivamente. Quanto ao aglutinante não foi possível recolher a informação necessária para realizar uma atribuição segura.

Figura 233 - Espectro obtido por análise FTIR à amostra nº 16.

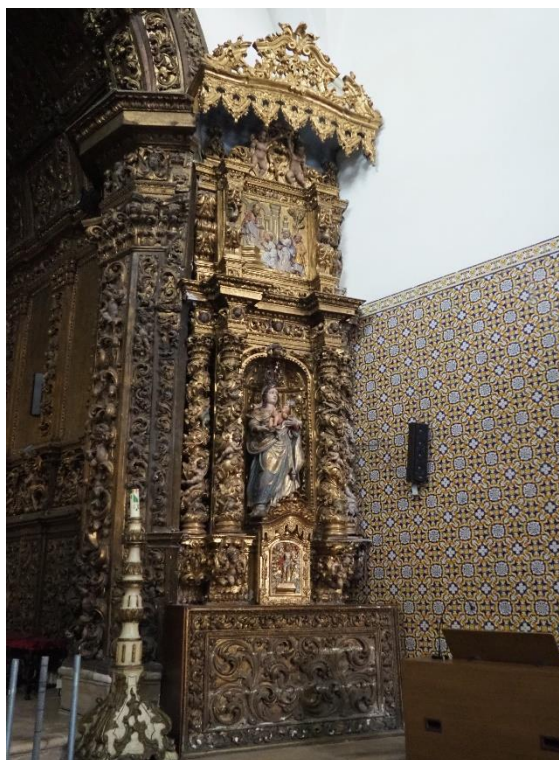
Figura 241 - Retábulo Nossa Senhora da Apresentação antes da intervenção.

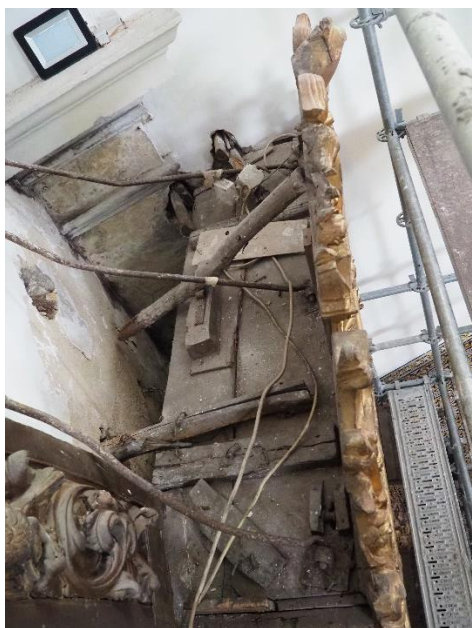
Figura 243 - Topo da sanefa e sistema de fixação antes da intervenção.

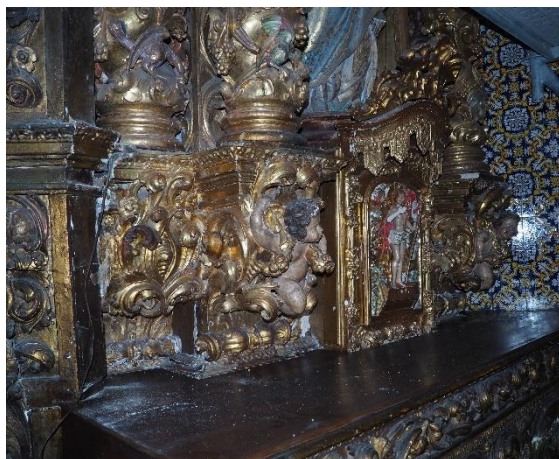
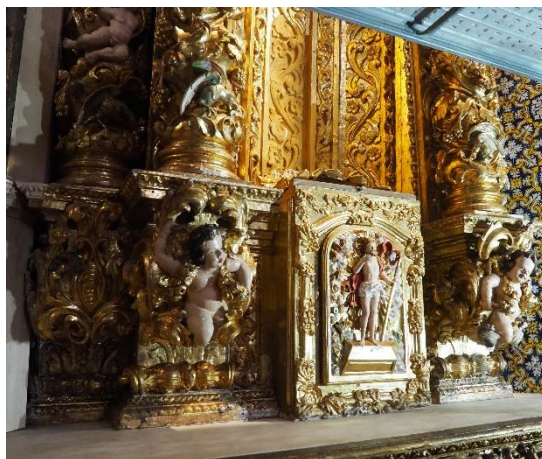
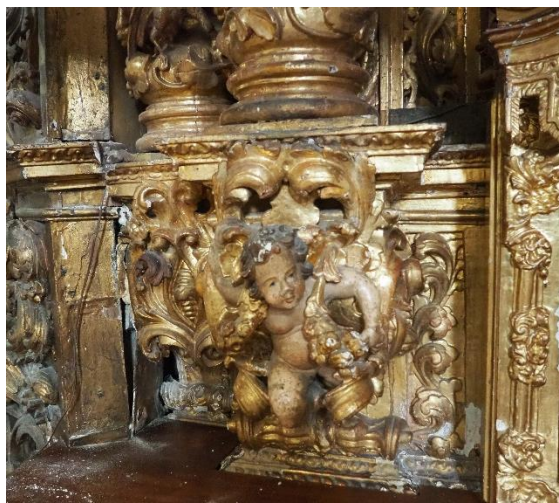
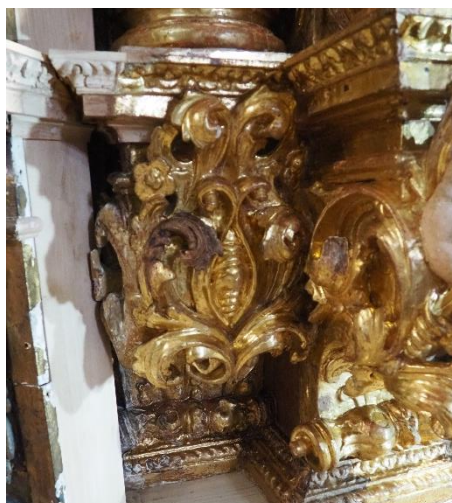
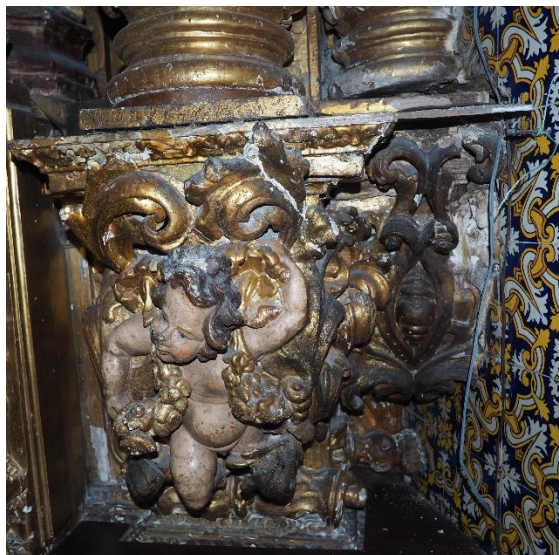
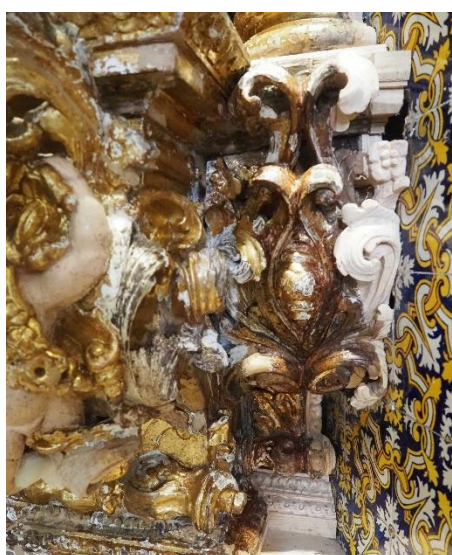
Figura 247 - Topo mesa de altar e predela antes da intervenção.

Figura 248 - Topo da mesa de altar e predela durante a intervenção.
