O Retábulo de Nossa Senhora da Apresentação da Igreja da Vera Cruz (Aveiro): estudo histórico, artístico, tecnológico e a sua conservação e restauro

Relatório de Estágio

Mestrado em Conservação e Restauro

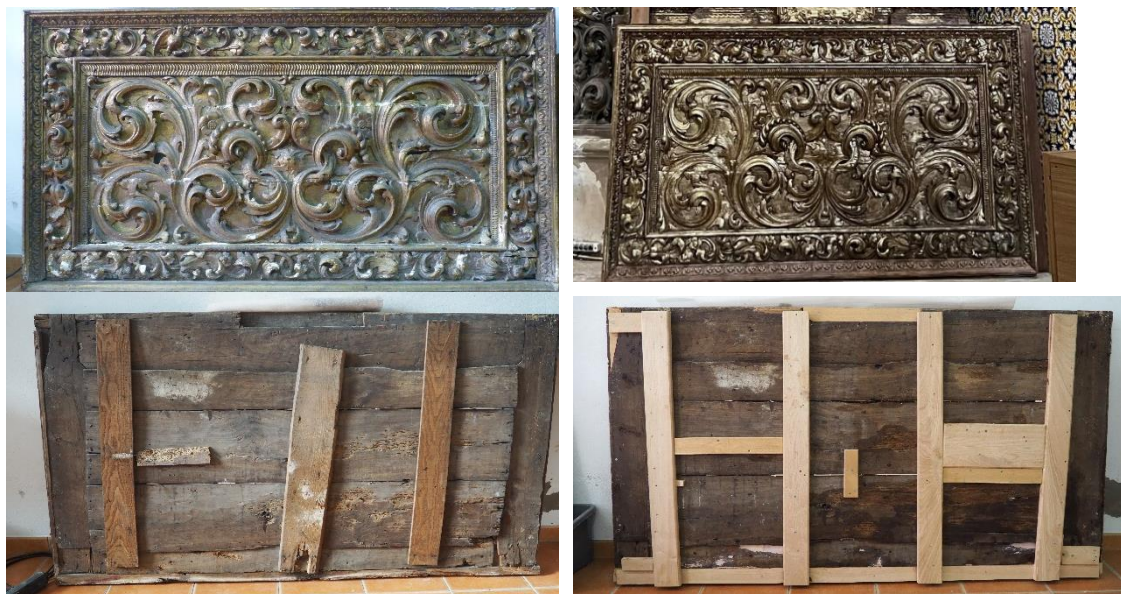
Figura 249 -Frontal antes da intervenção (frente e verso).

Figura 250 - Frontal depois da intervenção (frente e verso).

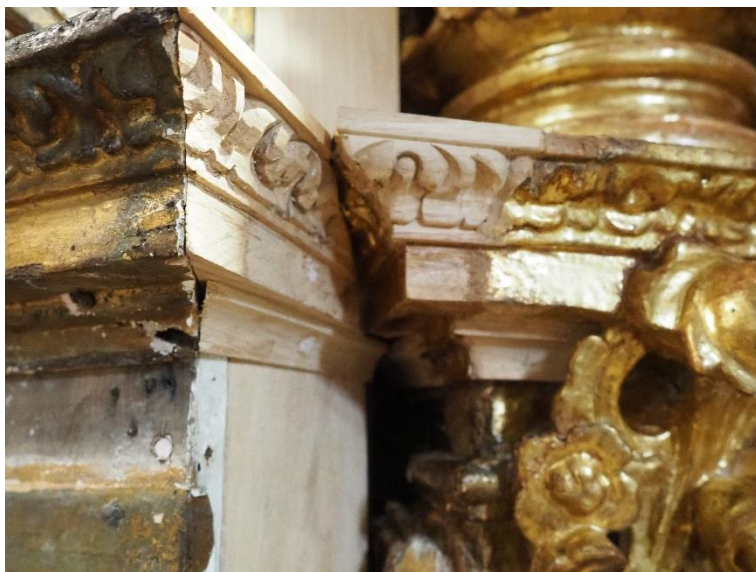
Figura 252 - Ligação do retábulo com o arco cruzeiro na zona da predela.
