UNIVERSIDAD PRIVADA ANTENOR ORREGO

TESIS PARA OPTAR EL TÍTULO PROFESIONAL DE INGENIERO CIVIL

**Evaluación superficial de los pavimentos rígidos del sector 1 de Chulucanas-Morropón-
Piura aplicando método PCI, 2022**

**PIURA - PERÚ
2023**

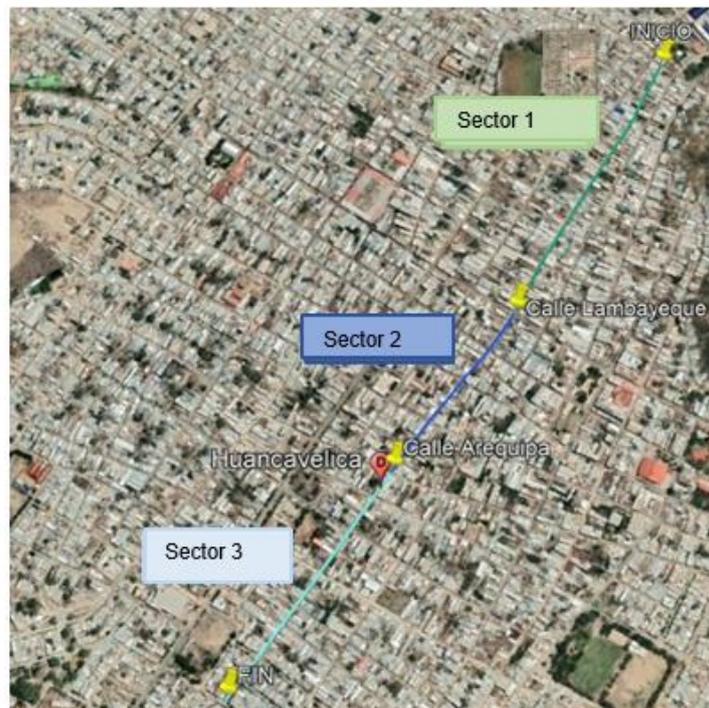
Figura 14

El tramo N°01 que corresponde a la calle Huancavelica está conformado por los sectores 1, 2 y 3 (Ver **Figura 3**), de las cuales se determinó el PCI calculando el promedio de las unidades de muestra que la conformaban, tal como se muestra en la **Tabla 448**. Obteniendo

- De acuerdo con el método PCI aplicado en el pavimento rígido elegido, se determinó que el sector 2 (Ver **Figura 3**) se encuentra en muy mal estado, lo que representa el 5.56% del pavimento evaluado. Esto es debido a que en esa zona existe mucho tránsito vehicular pesado y dicho sector fue construida hace más de 20 años, cumpliendo ya su vida útil.

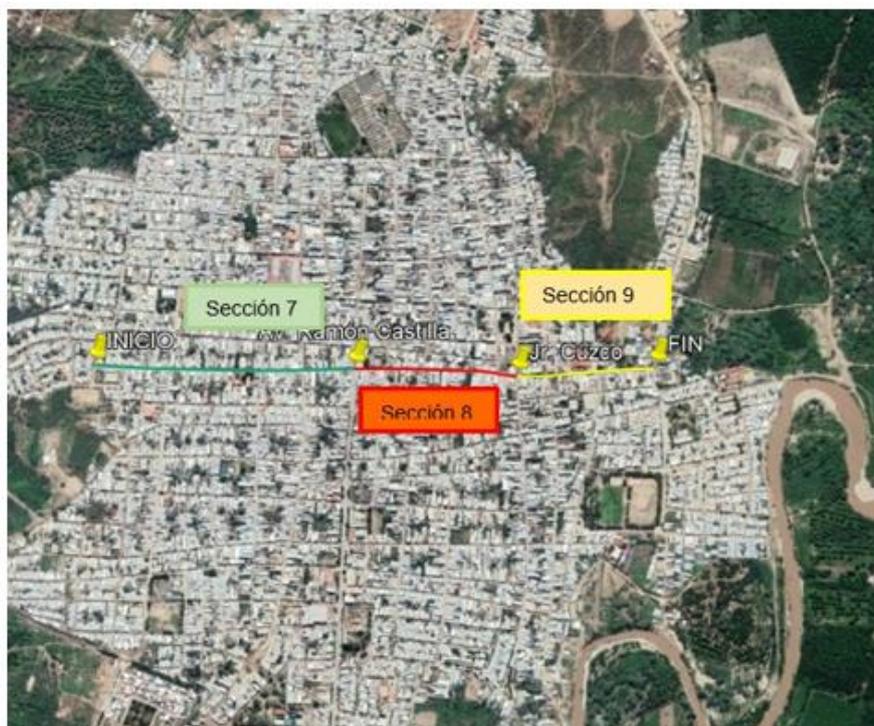
Figura 8:
Anexo 5: Sectorización de la Calle Lima

El tramo N°03 corresponde a la calle Lima, conformada por los sectores 7, 8 y 9 (Ver **Figura 5**), se obtuvo que los sectores 7 y 8 el pavimento rígido se encuentra en buena condición, mientras que en el sector 9 se encuentra en mala condición. De manera general se determinó que en el tramo N°03 el pavimento está en condición regular.

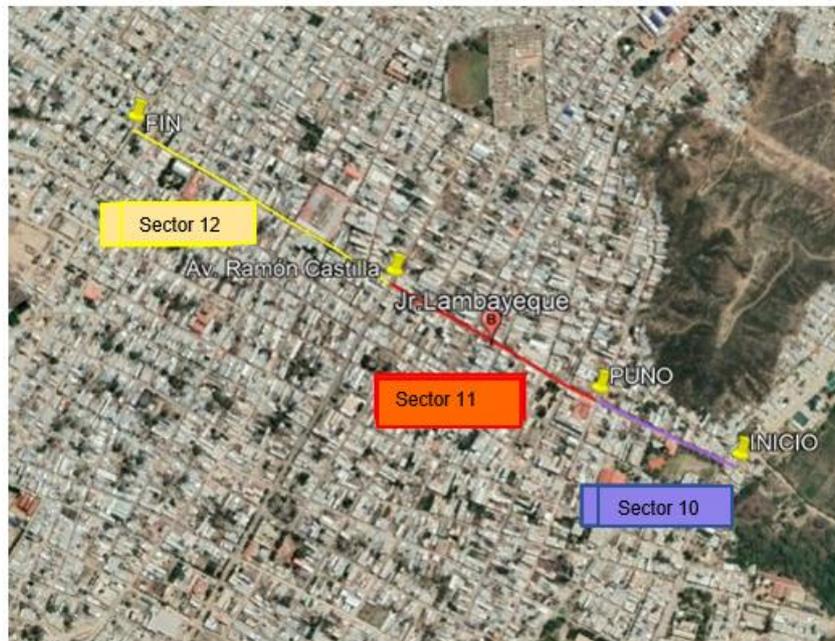
Figura 9:
Anexo 6: Sectorización de la Calle Lambayeque

El Tramo N°04 corresponde a la calle Lambayeque, la cual fue dividida en los sectores 10, 11 y 12 (Ver **Figura 6**), en donde se determinó que en los sectores 10 y 11 el pavimento se encuentra en buena condición, sin embargo, en el sector 12 el pavimento se encontró en mala condición, por tanto, en el tramo N°04 el pavimento es de condición regular.

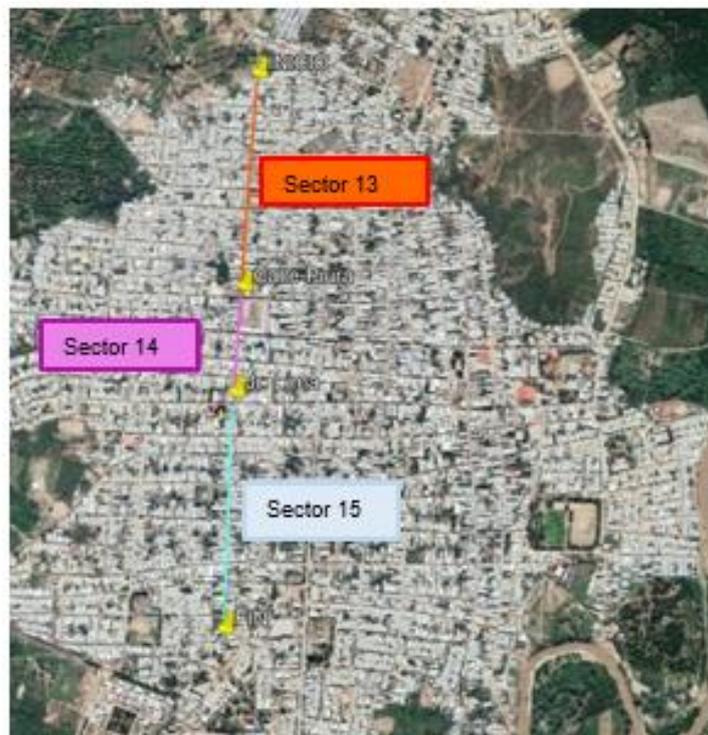
Figura 10:
Anexo 7: Sectorización del Jr. Pisagua

El tramo N°05 corresponde al Jr. Pisagua, la cual consta de los sectores 13, 14 y 15 (Ver **Figura 7**) en donde se determinó que el pavimento rígido es de muy buena condición solo en los sectores 13 y 15 mientras que, en la 14 es de regular condición. De manera general se concluyó que en el tramo N°05 el pavimento se encuentra en buena condición.

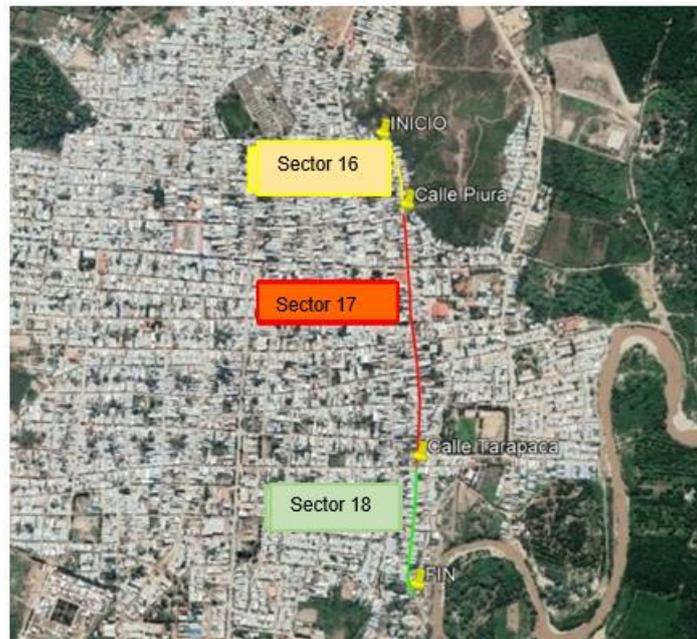
Figura 11:
Anexo 8: Sectorización del Jr. Puno

El tramo N°06 corresponde a la calle Puno, conformado por los sectores 16, 17 y 18 (Ver **Figura 8**), en donde se obtuvo que en el sector 17 el pavimento es de regular condición mientras que, en los sectores 16 y 18 es de mala condición, por lo tanto, se determinó que en el tramo N°06 el pavimento es de condición regular.

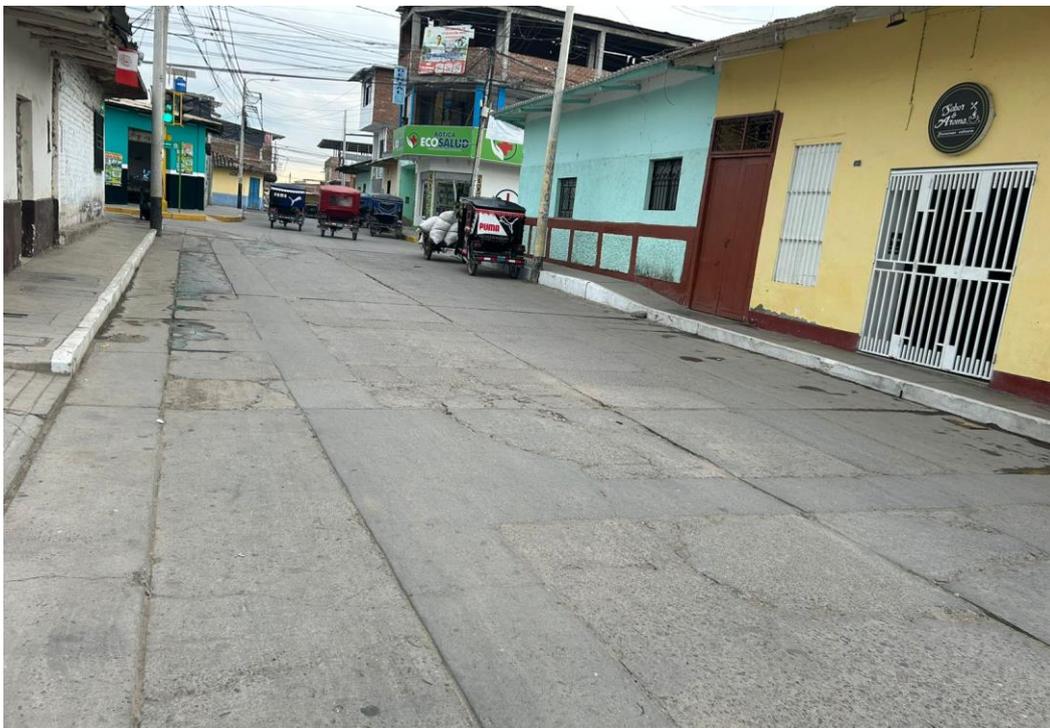
Anexo 11: Jr. Huancavelica Sector 2

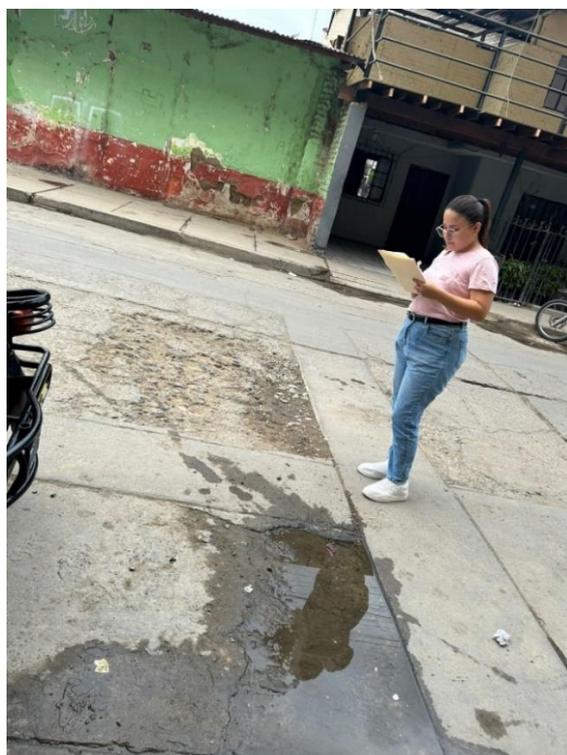
Figura 22

Anexo 19: Inspección visual y toma de datos en Jr. Lima Sector 9

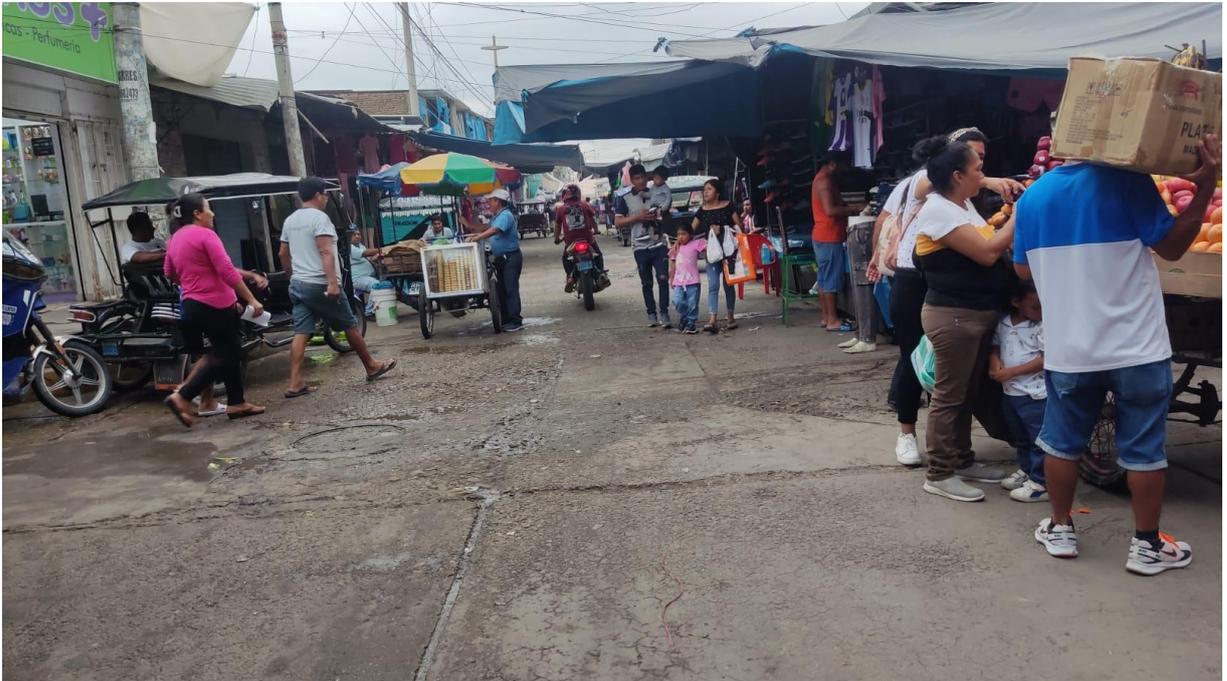
Figura 27

Anexo 24: Jr. Lambayeque Sector 12

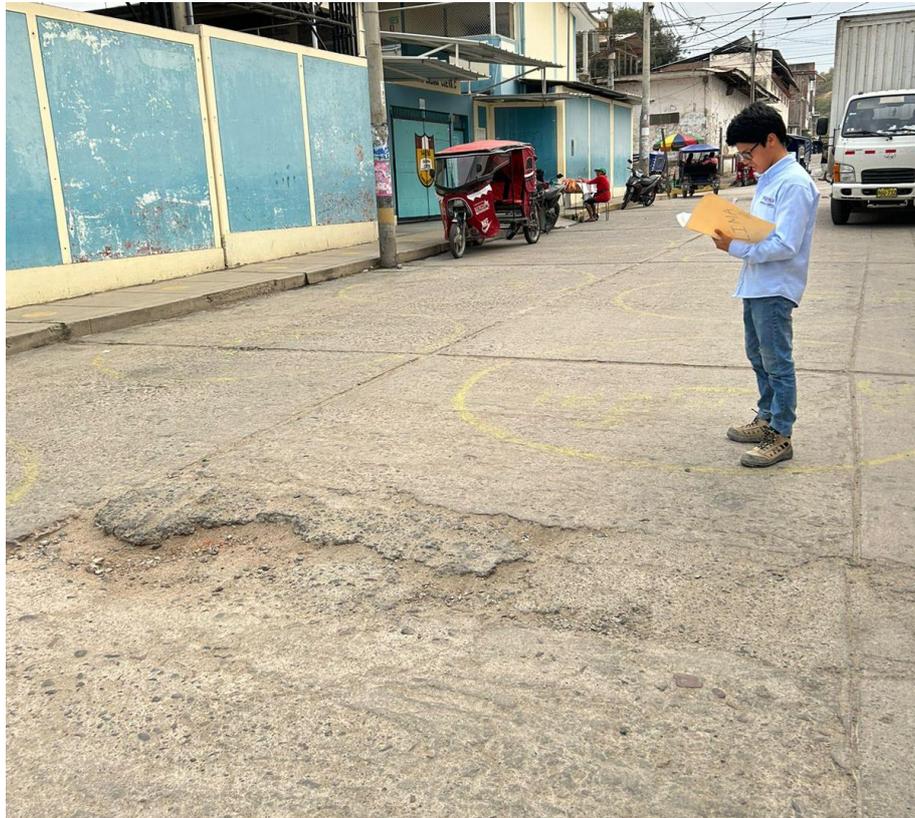
Figura 33

Anexo 30: Toma de muestra en Jr. Puno Sector 17
