RESTAURACIÓN INTEGRAL DE LA IGLESIA DE LA CONCEPCIÓN DE CEHEGÍN

Juan de Dios de la Hoz Martínez, Arquitecto

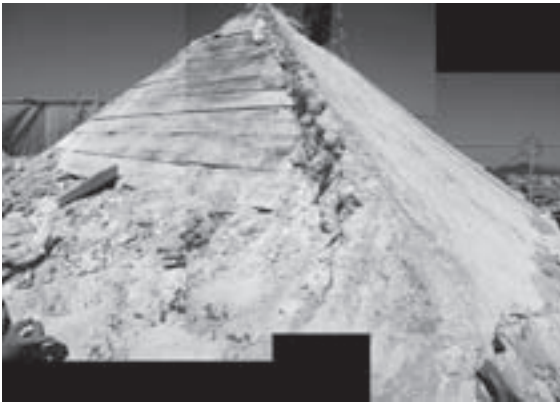
Distintas imágenes de las fachadas del Templo en su estado previo y final, una vez aplicados los morteros de cal, ejecutados los aleros de plomo, así como el resto de las cubiertas.
