Instituto Tecnológico de Costa Rica

Proyecto de Investigación de  
Estudiantes

Diagnóstico para la  
Rehabilitación Arquitectónica  
del Edificio Pirie-Casa de la  
Ciudad

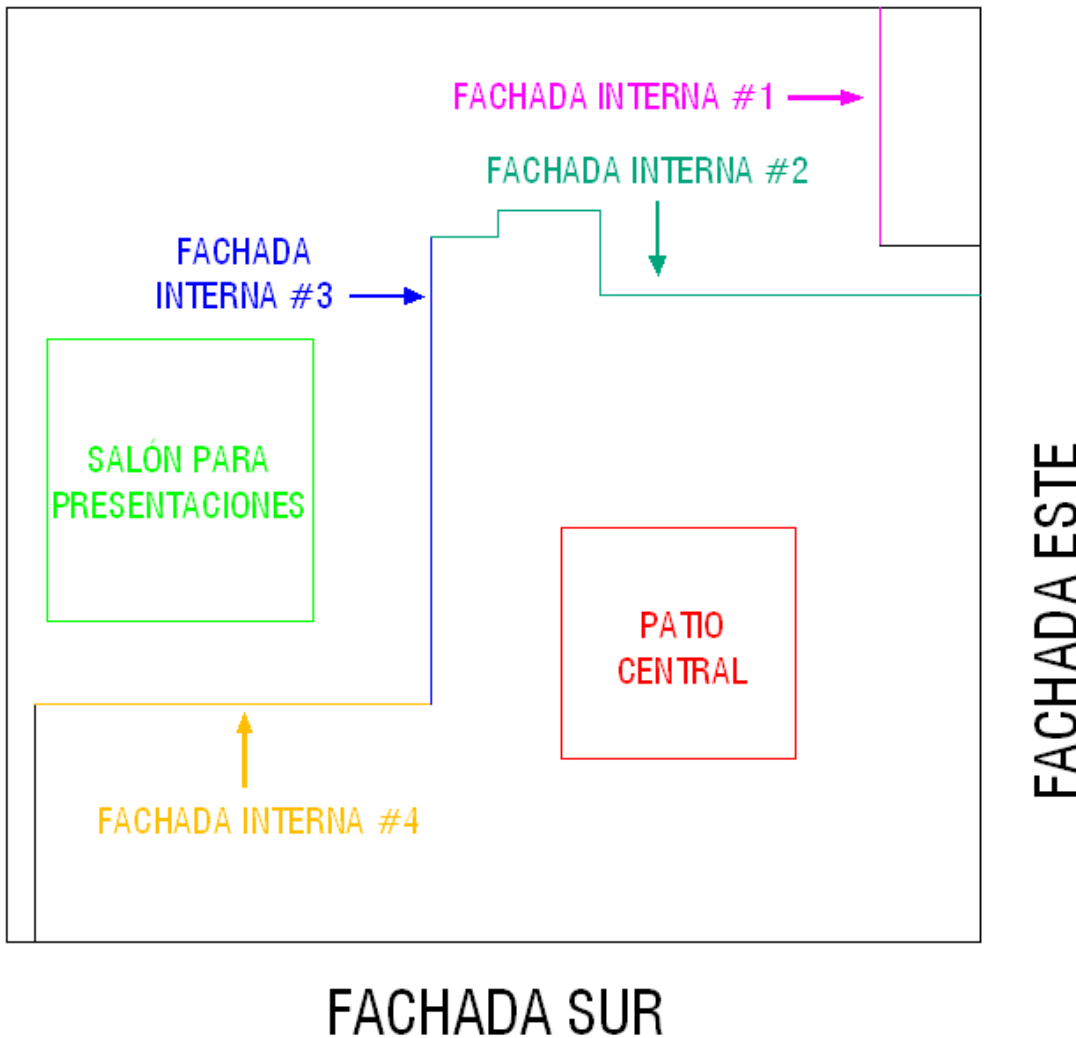
Ilustración 36: Sectores de la "Casa de la Ciudad" Fuente: CPI, Recomendaciones generales para el mantenimiento correctivo del sistema de aguas pluviales en el edificio Pirie, 2012

La mala planificación del centro de Cartago también afecta la casa. El sistema de desagüe de la propiedad hacia el alcantarillado público en el sector este tuvo que ser condenado por parte de los trabajadores de la Casa de la Ciudad debido a que cuando llueve la gran cantidad de agua que pasa por las cañerías generan un efecto de tapón hidráulico que no permite que las aguas puedan ser evacuadas correctamente, por este motivo impactan la edificación ocasionando inundaciones. Este fenómeno se ve agravado también debido a que la casa se encuentra en un nivel más bajo que el de la calle.

Los empleados de la casa sellaron con arena la última caja de registro antes del desagüe para que el agua no se devuelva, pero aun así no se eliminó el problema de las inundaciones. Esto conlleva a que el agua debe ser levada de forma manual hasta la esquina suroeste del lote, donde pueda desaguar en el caño del sector sur. Esto tiene como inconveniente no solo el hecho del esfuerzo de más que deben hacer los trabajadores cada vez que llueve, sino también que el recorrido que se le obliga a

hacer al agua nunca fue contemplado dentro del diseño original de la casa, por lo que existen filtraciones que alteran el estado de pisos y paredes.

Sector	Recomendaciones generales
Fachada sur	<ul style="list-style-type: none"> <li>- Sustituir la totalidad de los soportes y adicionar la cantidad necesaria de estos, con el fin de establecer una adecuada sujeción de las tuberías en la fachada.</li> <li>- Sustituir las bocas de entrada en mal estado o reparar las mismas; además, colocar sellador de poliuretano entre la boca de entrada y la tubería para evitar el escurrimiento del agua pluvial por fuera de los bajantes.</li> <li>- Cambiar la canoa inferior de la fachada sur, la cual se encuentra deteriorada.</li> <li>- Sellar las uniones de la canoa superior para evitar que el agua se filtre a través de ellas.</li> </ul>
Fachada este	<ul style="list-style-type: none"> <li>- Sustituir la totalidad de los soportes y adicionar la cantidad necesaria de estos, con el fin de establecer una adecuada sujeción de las tuberías en la fachada.</li> <li>- Sustituir las bocas de entrada en mal estado o reparar las mismas; además, colocar sellador de poliuretano entre la boca de entrada y la tubería para evitar el escurrimiento del agua pluvial por fuera de los bajantes.</li> <li>- Sellar las uniones de las canoas para evitar que el agua se filtre a través de ellas.</li> <li>- Sustituir dos bajantes que se encuentran en mal estado.</li> </ul>

Patio central	<ul style="list-style-type: none"> <li>- Sustituir la totalidad de los soportes y adicionar la cantidad necesaria de estos, con el fin de establecer una adecuada sujeción de las tuberías en la fachada donde se ubican.</li> <li>- Sustituir las bocas de entrada en mal estado o reparar las mismas; además, colocar sellador de poliuretano entre la boca de entrada y la tubería para evitar el escurrimiento del agua pluvial por fuera de los bajantes.</li> <li>- Sustituir las láminas del techo que muestran deterioro y reatornillar las que se encuentren sueltas.</li> </ul>
Fachada interna #1	<ul style="list-style-type: none"> <li>- Sustituir la totalidad de los soportes y adicionar la cantidad necesaria de estos, con el fin de establecer una adecuada sujeción de las tuberías en la fachada.</li> <li>- Sustituir las bocas de entrada en mal estado o reparar las mismas; además, colocar sellador de poliuretano entre la boca de entrada y la tubería para evitar el escurrimiento del agua pluvial por fuera de los bajantes.</li> <li>- Cambiar un codo de 90 grados por otro de 45 grados al pie de uno de los bajantes.</li> <li>- Redireccionar la evacuación de las aguas pluviales.</li> </ul>

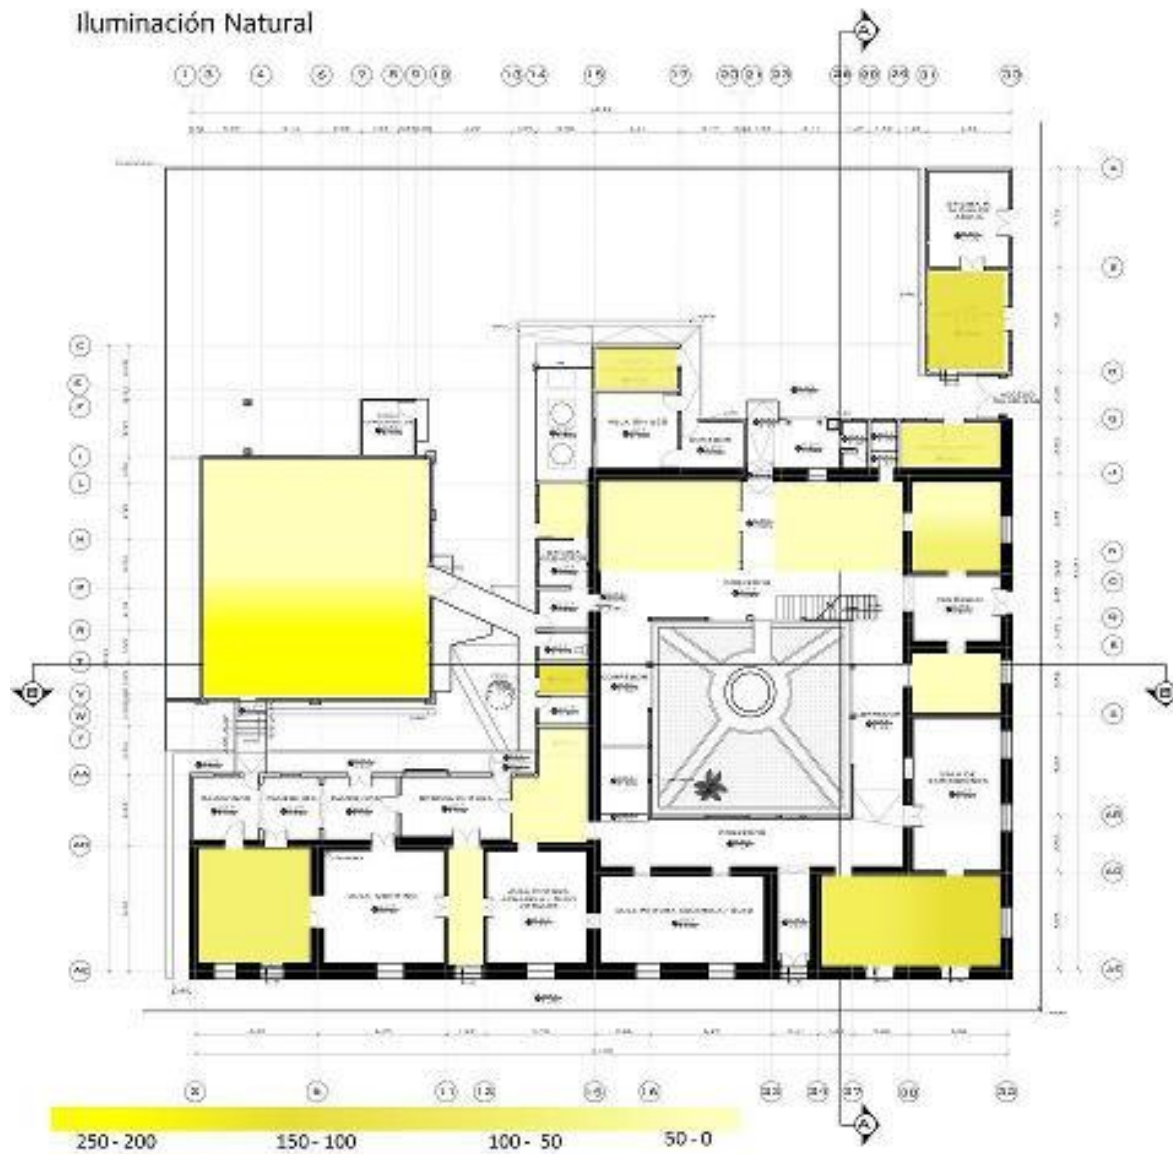
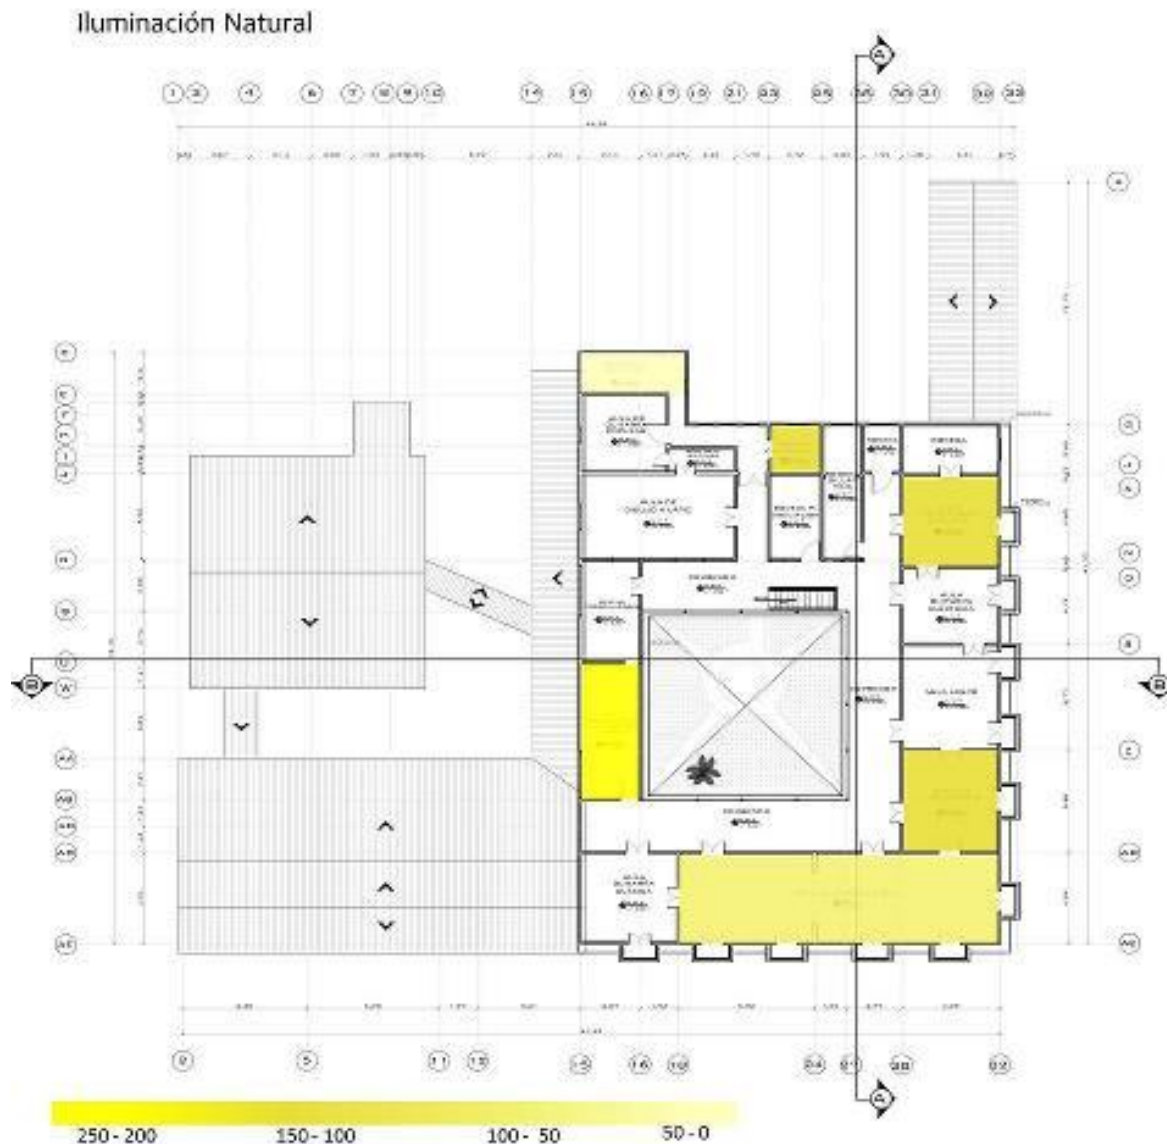
**Modificaciones del estado original**

Ilustración 48 Esquema de iluminación natural en el primer nivel. Gráfica de Carolina Chacón.

Ilustración 49 Esquema de iluminación natural en el segundo nivel. Gráfica de Carolina Chacón.

Como se puede apreciar en los diagramas de iluminación natural anteriores, a pesar de que la casa posee gran cantidad de vanos en sus fachadas y ningún parasol o alero pronunciado que obstaculice el paso de la luz, en algunos de los espacios el luxómetro marcaba menos de 50 luxes, por lo que dichos sitios se pueden catalogar como oscuros.

Una de las razones que puede justificar este fenómeno es que la mayoría de las estancias medidas son muy amplias, y las ventanas pueden tener un área de apertura relativamente pequeña para poder iluminar adecuadamente el espacio.

Otro fenómeno que se puede apreciar es que los puntos de medición del primer nivel son más oscuros que los del segundo, por lo que las habitaciones de este piso son más recomendables para efectuar actividades diurnas en las que se necesite leer o hacer cualquier otra actividad en la que la vista requiera de mayor esfuerzo.

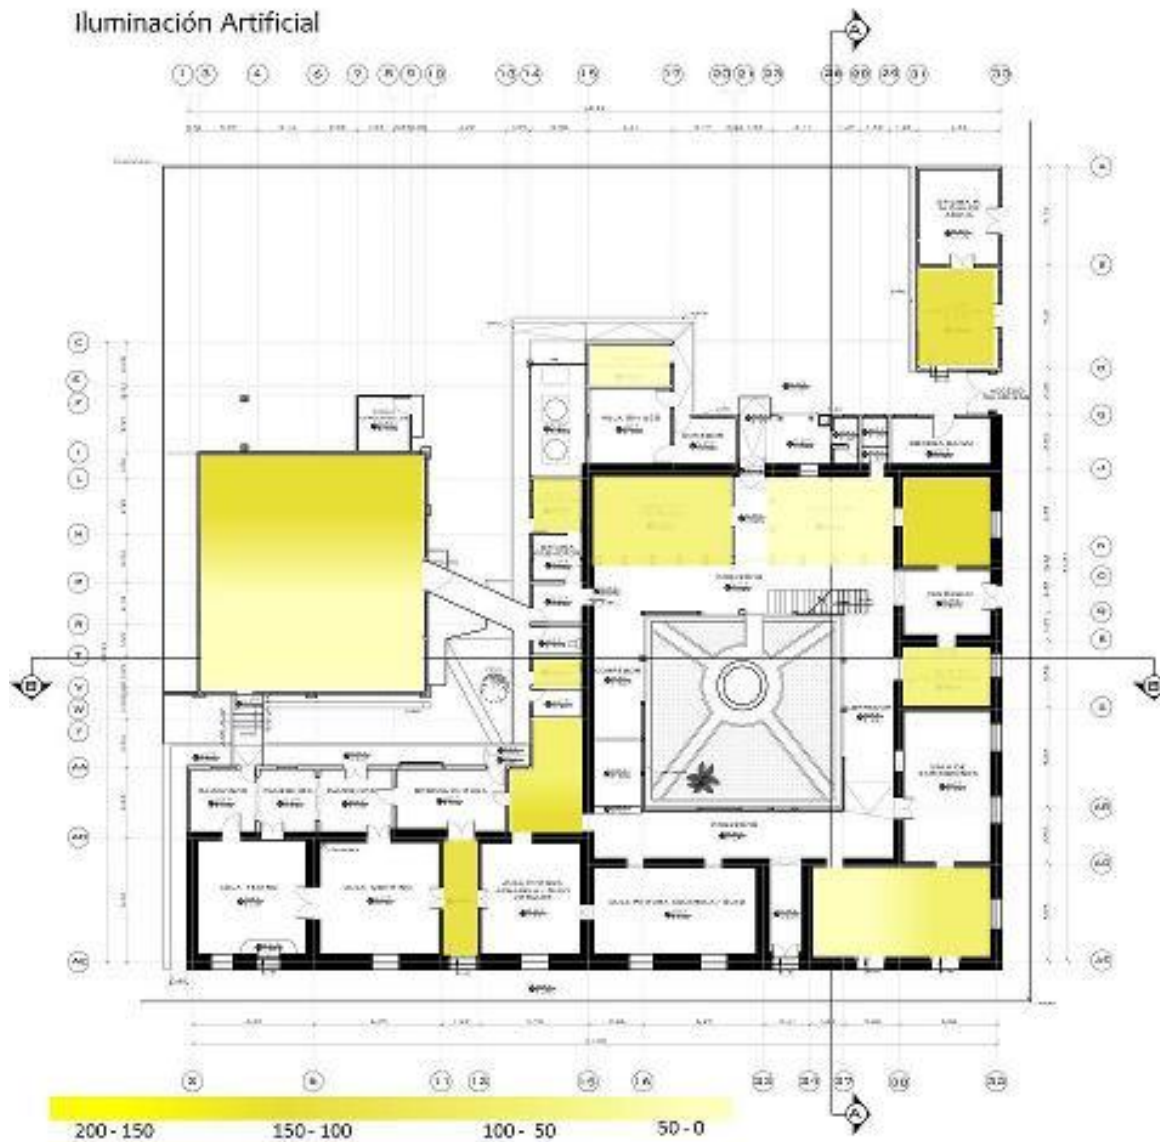
Ilustración 50 Esquema de iluminación artificial en el primer nivel. Gráfica de Carolina Chacón.

Como se aprecia en la planta, la propuesta de iluminación artificial es buena sin pasar a ser la deseada. Hay sitios como los de oficinas que presentan una buena cantidad de luz para las actividades que contienen, pero otros como el comedor, marcan en el luxómetro cantidades inferiores a los 50 luxes.

El equipo recomienda hacer un estudio adecuado de las actividades que se realizan en cada espacio para posteriormente decidir el tipo de luminaria recomendada. Por ejemplo, en el caso del comedor, lo ideal es mantener la iluminación a base de bombillos incandescentes ya que estos presentan un IRC cercano al 100, esto quiere decir que reproducen los colores de forma muy similar a su tono original, lo que influye en apreciar los alimentos de modo más o menos apetitoso. Sin embargo, esta iluminación se debe incrementar, ya que el luxómetro indica que el espacio es oscuro.

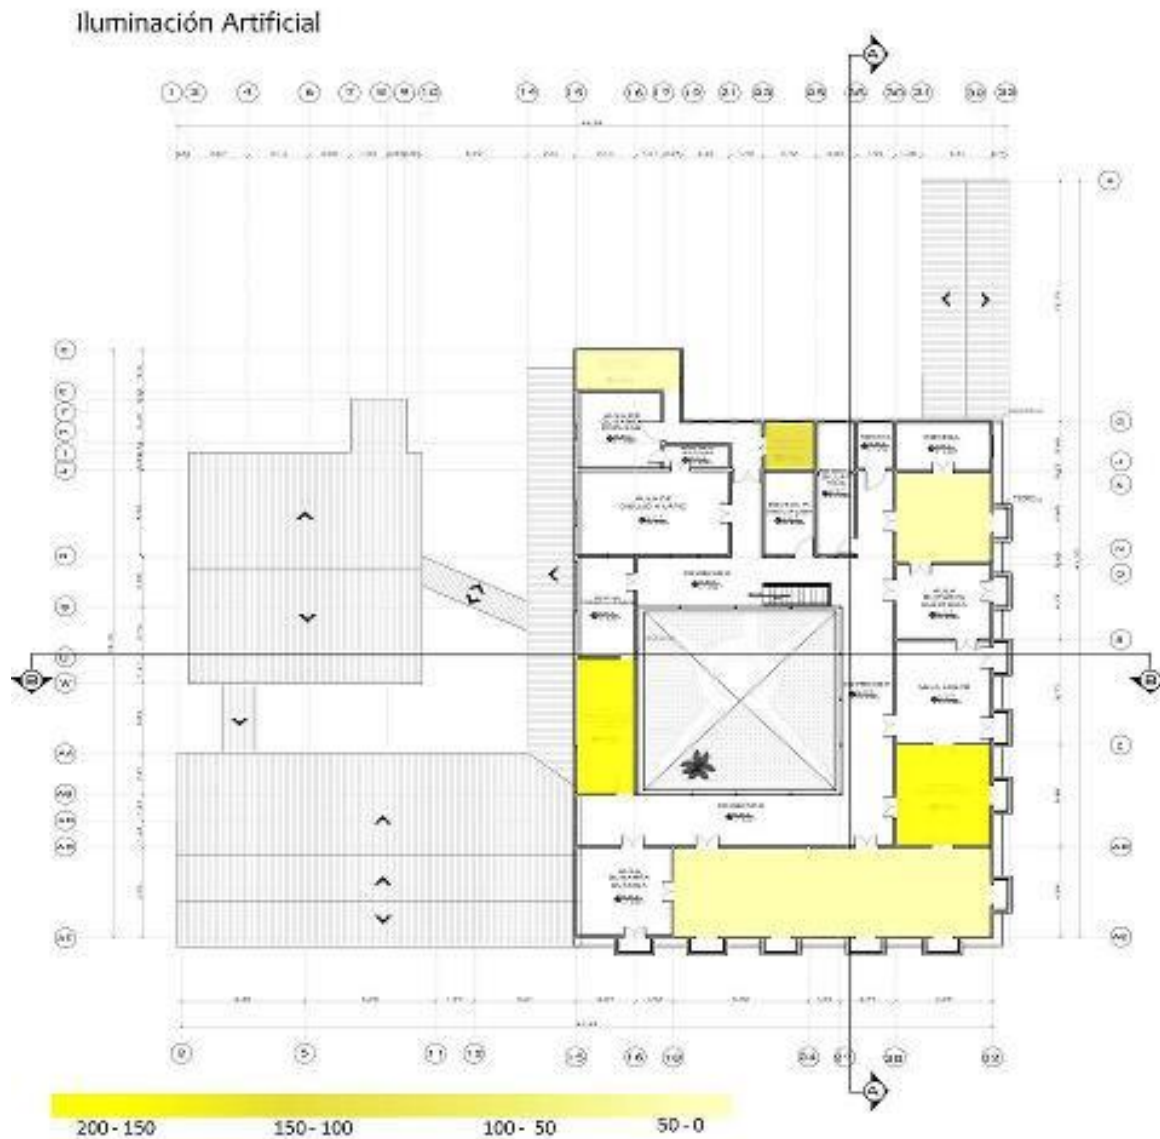
Ilustración 51 Esquema de iluminación artificial en el segundo nivel. Gráfica de Carolina Chacón.

La iluminación de los espacios destinados a aulas es mejor que las estancias del primer nivel. Se puede observar que se repite el patrón de la iluminación natural, en donde el segundo nivel está mejor iluminado.

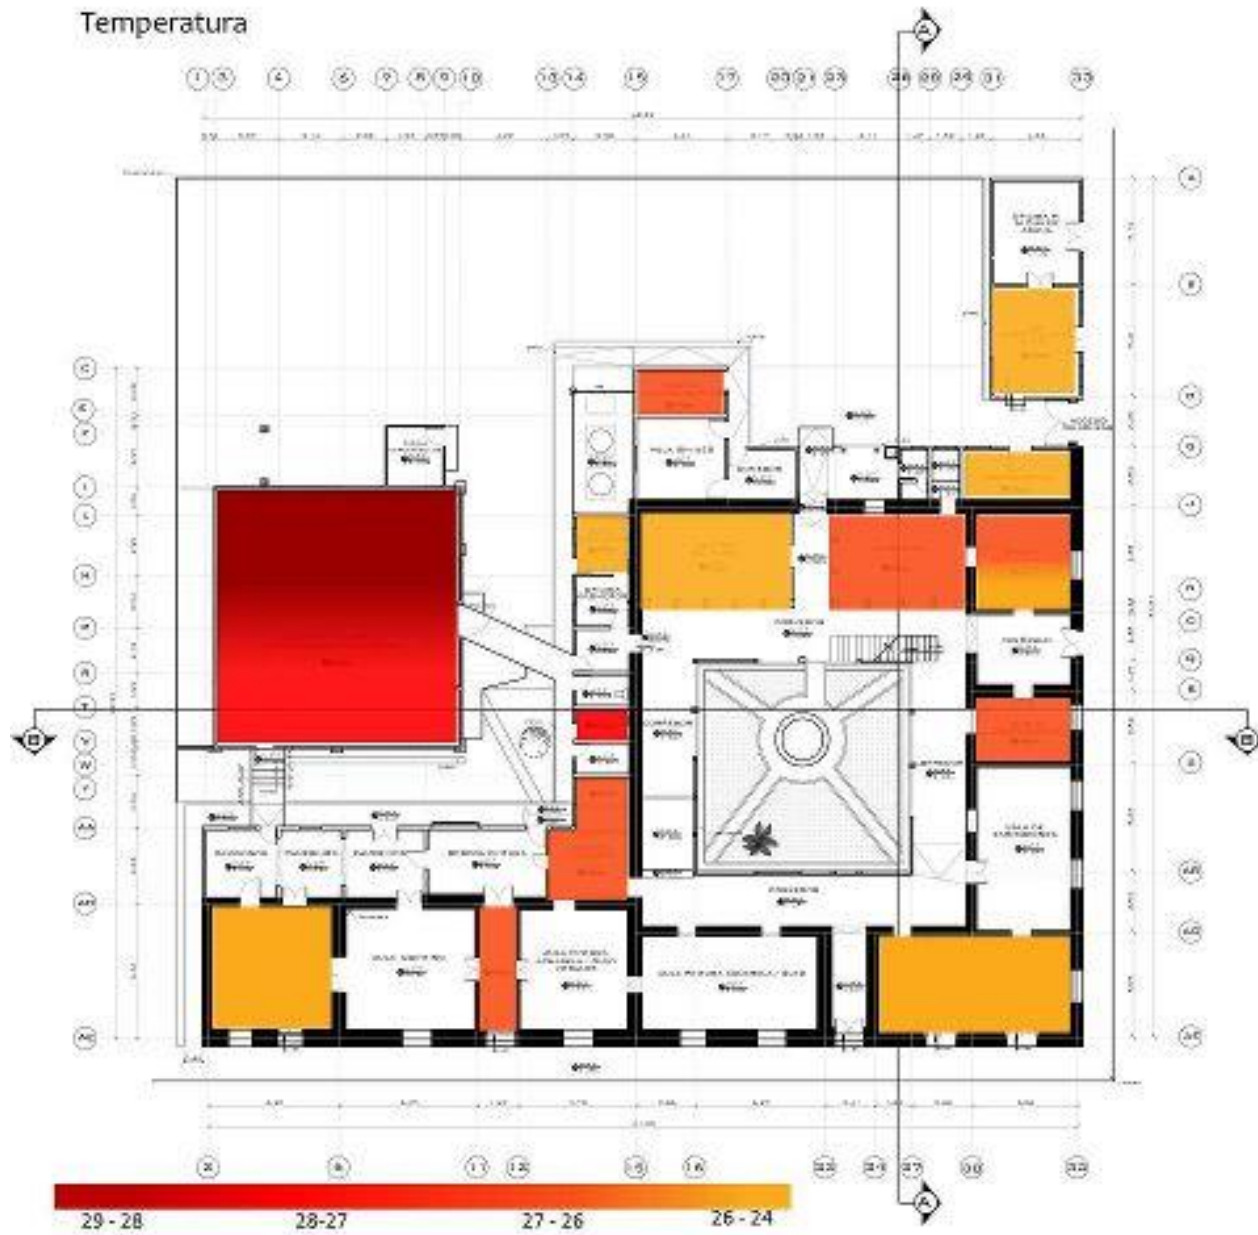
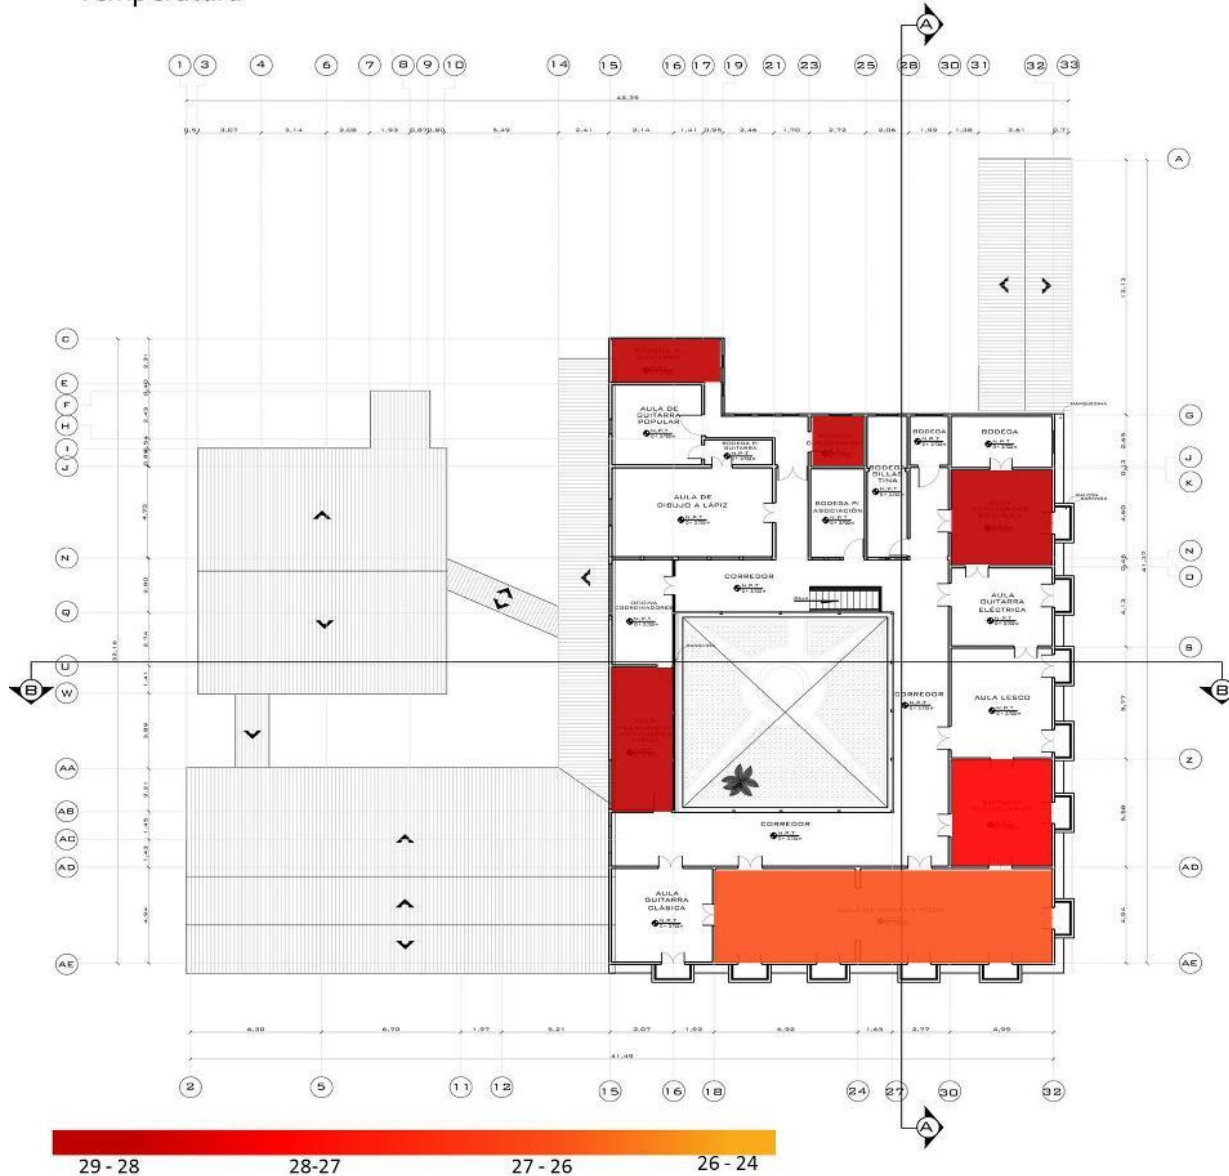
Ilustración 55 Esquema de temperatura en el primer nivel. Gráfica de Carolina Chacón.

Ilustración 56 Esquema de temperatura en el segundo nivel. Gráfica de Carolina Chacón.

En el caso de la temperatura vemos que, en general, el segundo piso es más cálido que el primero. Ante esta situación podemos tener dos justificaciones: La primera es que los muros del primer piso, al ser de calicanto y mucho más gruesos que las del segundo nivel, aíslan mucho mejor del calor el espacio interno.

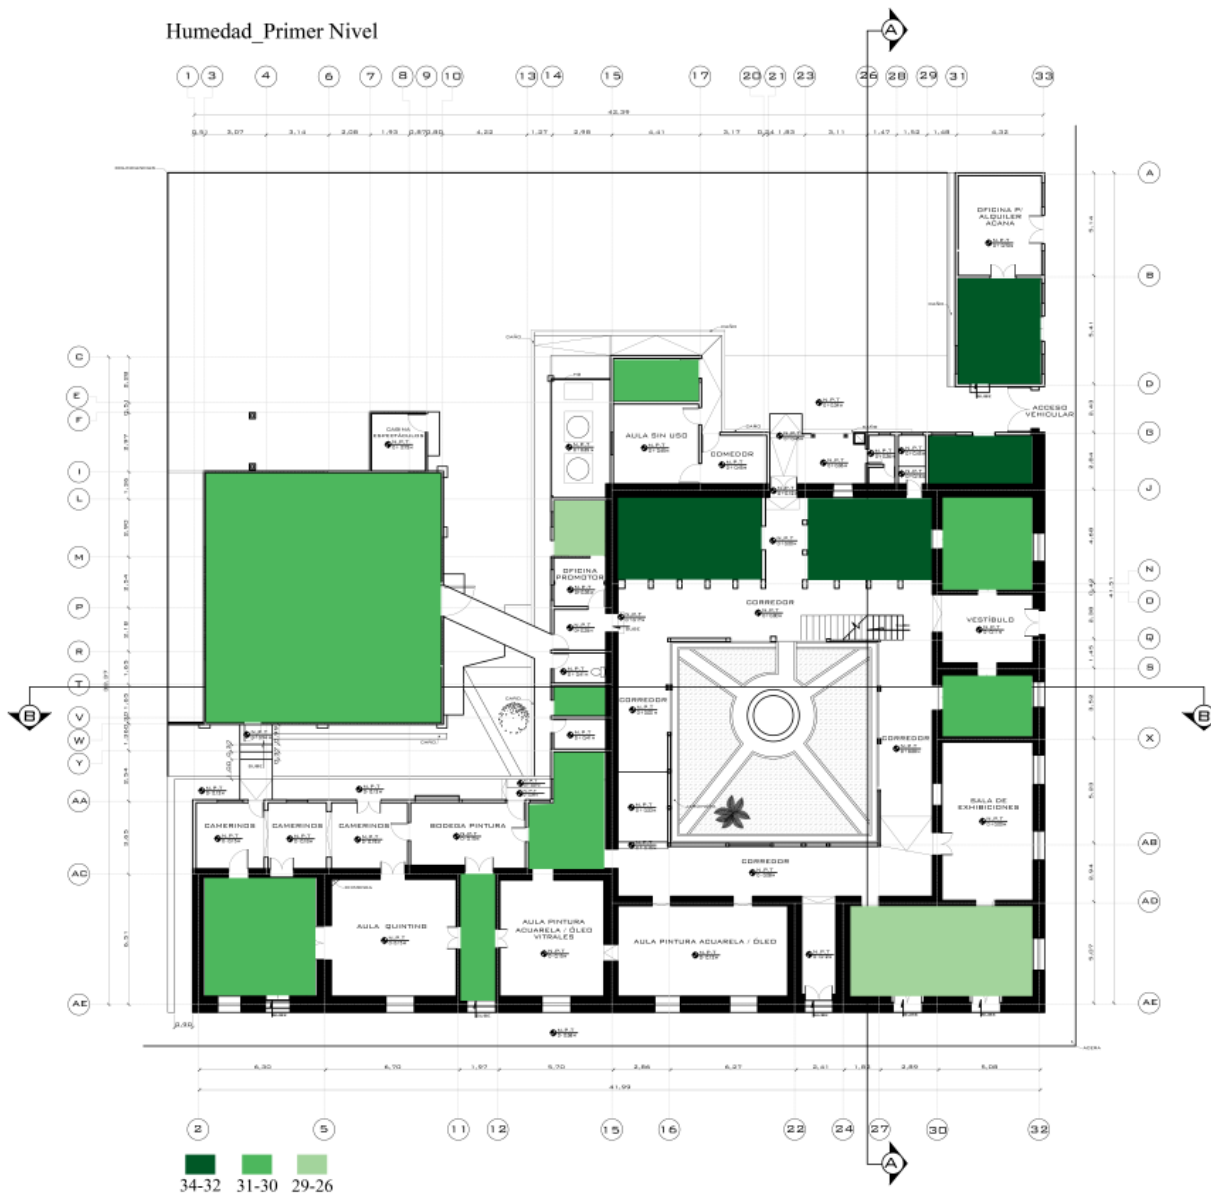
Ilustración 60 Esquema de humedad en el primer nivel. Gráfica de Silvia Morera

Se denota que el primer nivel es más húmedo que el segundo.

Si se observan los esquemas anteriores, este es un comportamiento completamente esperado: el primer nivel está en contacto con el suelo, lo que le permite absorber directamente la humedad, además es más fresco y el sol entra con mucha más dificultad que en el segundo y además, sus paredes de calicanto esta tapadas con una especie de zócalo que no le permite respirar. Es acá donde el higrómetro confirma los daños físicos detallados en las fichas expuestas anteriormente en este mismo capítulo.

- Para minimizar los daños por concepto de humedad se recomiendan retirar todos los zócalos de las paredes del primer nivel, así como todos los rastros de pintura de aceite que existan en ellas. También se recomienda tratar con algún producto hidrofóbico antes de aplicar la pintura de agua.

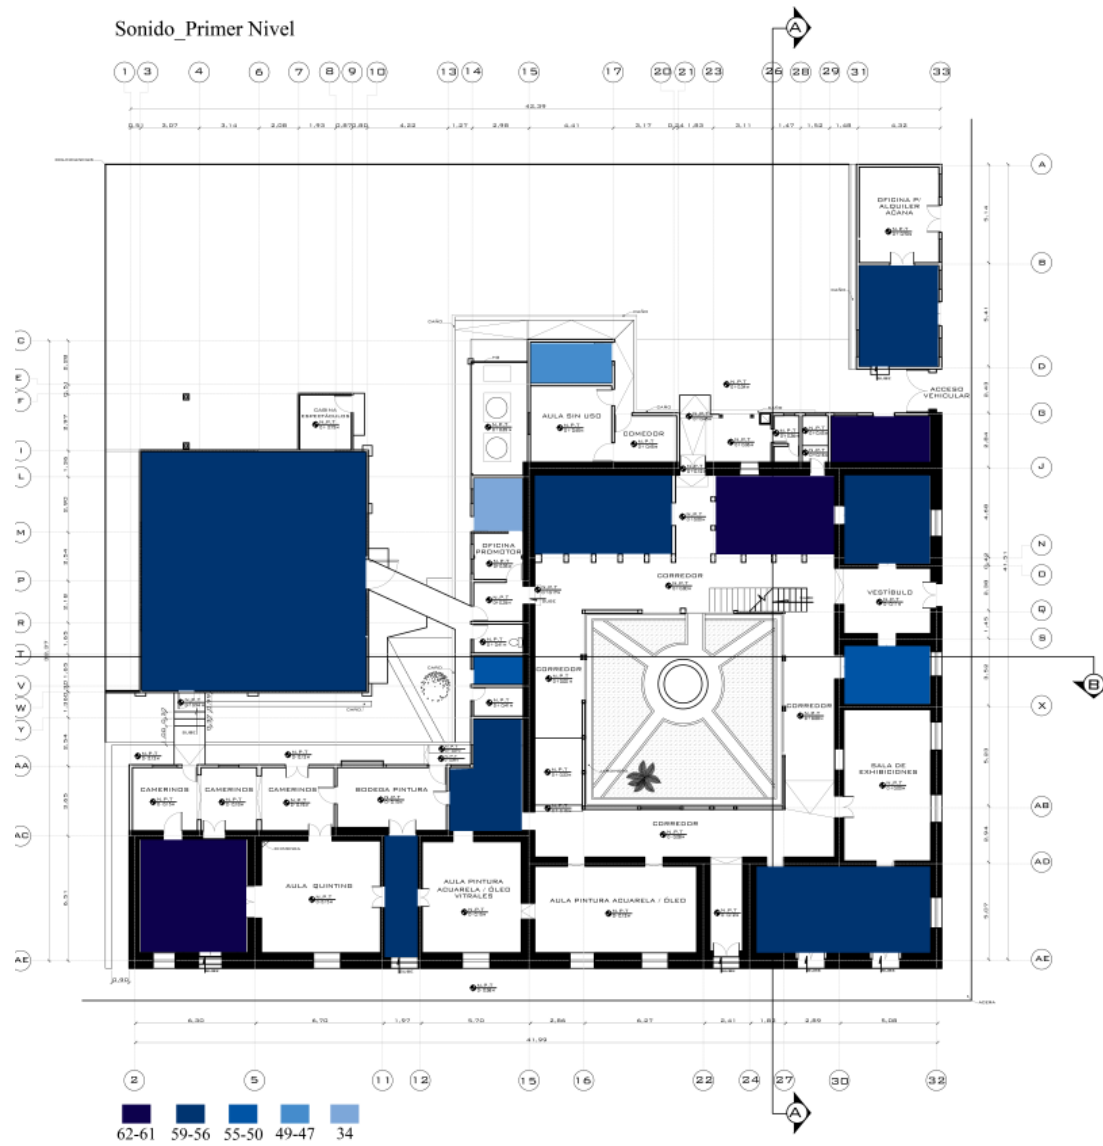
Ilustración 65 Esquema de sonido en el primer nivel. Gráfica de Silvia Morera

No es de extrañar que la casa presente altos niveles de ruido, ya que se encuentra en una intersección altamente transitada de la ciudad de Cartago.
