**CONSTANCIA DE DEFENSA PÚBLICA DE
PROYECTO DE GRADUACIÓN**

**HERRAMIENTA DE
AUSCULTACIÓN Y
ESTIMACIÓN DE
COSTOS PARA ACTIVIDADES
DE MANTENIMIENTO Y
REHABILITACIÓN DE
PAVIMENTOS RÍGIDOS.**

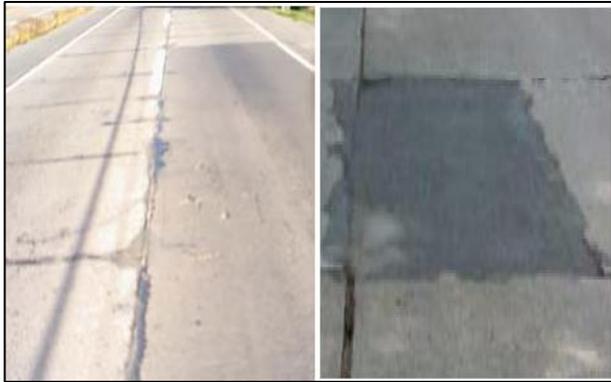
Figura 41. Parches deteriorados (DIRCAIBEA, 2000).

Parches deteriorados.

- Para un nivel de severidad Baja y Media, colocar un sello o lo que corresponda según el tipo de deterioro presente.
- Para un nivel de severidad Alto, volver a hacer el parche completamente y si el deterioro fuese por insuficiencia en la transferencia de cargas en las juntas, colocar barras de traspaso de cargas u otro procedimiento que evite que el fenómeno se repita.

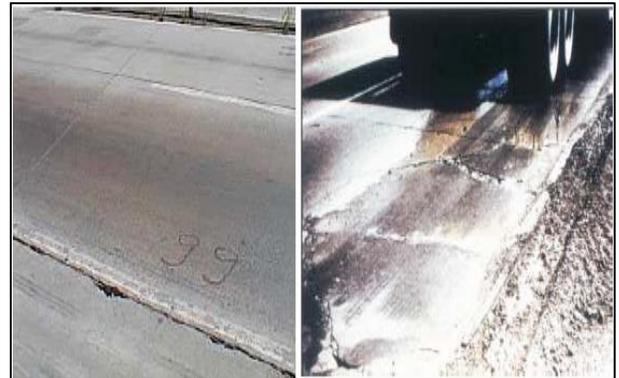
Figura 43. Bombeo de finos (DIRCAIBEA, 2000).

Expulsión de agua la cual lleva incorporada partículas pequeñas o suelos finos, a través de las juntas, grietas y borde del pavimento, producto del paso de los vehículos, en especial los pesados.

El bombeo se puede evidenciar por el material que aparece tanto en las juntas y grietas de la losa como en la superficie del pavimento.

- Localizar el origen del agua infiltrada -si es por las mismas juntas y grietas- proceder a sellarlas.
- Instalar drenes de pavimentos, según Operación Instalación Drenes de Pavimentos.
- Si este fenómeno ha originado algún deterioro, éste deberá repararse de acuerdo a su tipo y nivel de severidad.

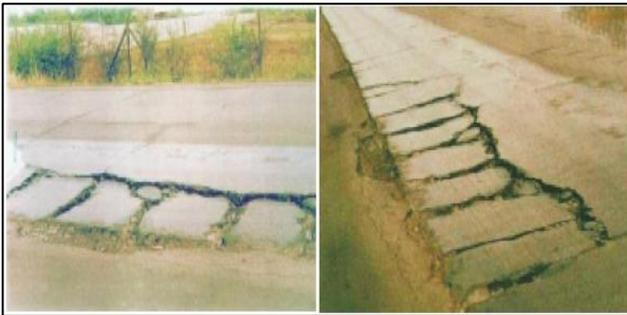
Figura 47. Fragmentación Múltiple (DIRCAIBEA, 2000).

Área superior a 0.1 m² y hasta losas completas que presentan múltiples grietas abiertas que dan origen a numerosos trozos separados.

- Es consecuencia de una etapa de deterioro muy avanzada de grietas de esquina, grietas longitudinales o transversales o una combinación de ellas; normalmente por las grietas penetra el agua, por lo que también se da el bombeo de finos.

Se debe considerar siempre como un deterioro de severidad alta.

- Reparar según Operación Reparación de todo el Espesor de la losa.
- Reconstruir la junta de contracción, cuando corresponda.

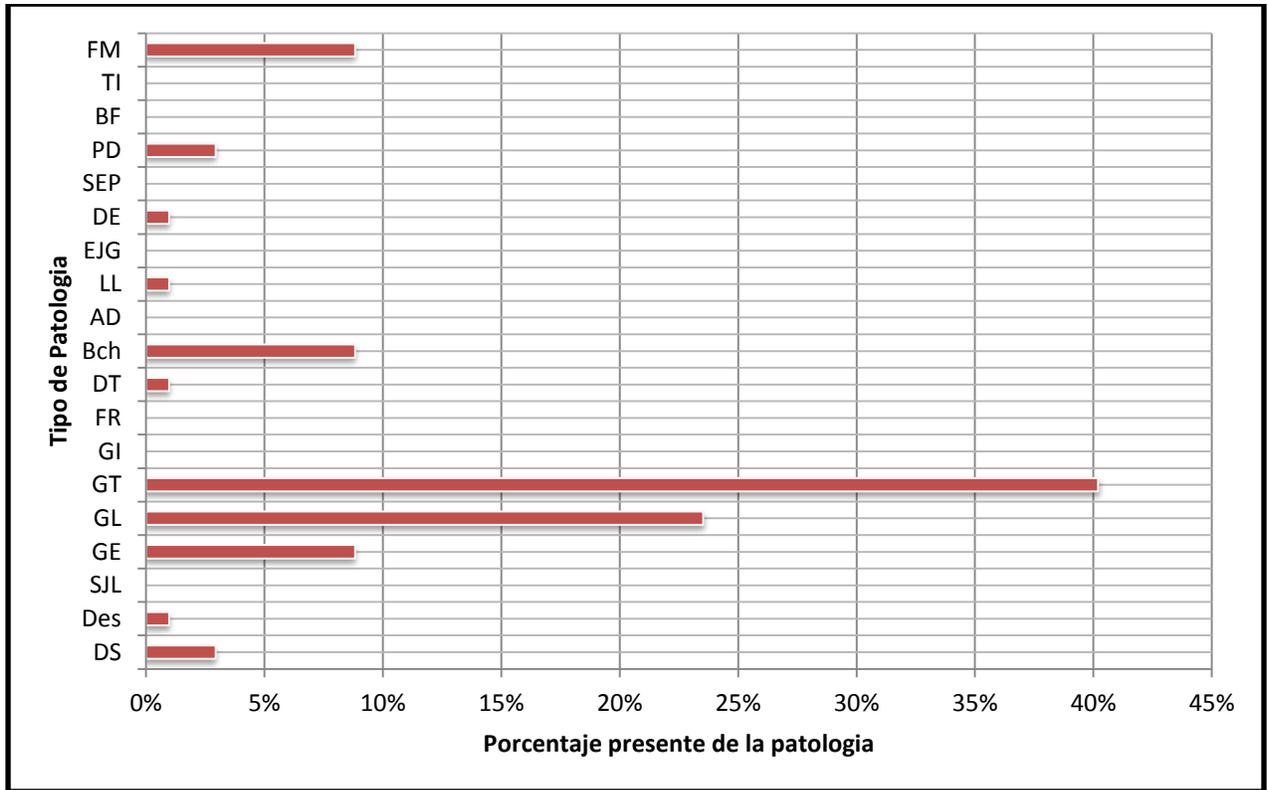
Figura 58. Porcentaje de cada una de las patologías encontradas en el tramo evaluado (Autor, 2013).

El total de patologías encontradas en el tramo de la ruta 10 se presentaron en el cuadro 5. Además en la figura 59 se puede observar que el área afectada es de 532 m² de un área total evaluada de 10685 m², esto representa un 5% aproximadamente del tramo evaluado. Además como se puede observar en las figuras 58 la patología que con mayor frecuencia se presentó corresponde a las grietas transversales con un porcentaje cercano al 40%, seguido por las grietas longitudinales con un 23% aproximadamente, aunque estas patologías no son las que presentan la mayor área afectada, pues como se puede observar en la figura 59 la mayor área afectada siendo un 73% que equivale a 388.36 m² y corresponde a la fragmentación múltiple que se presenta con 9% de frecuencia en el tramo, además esta patología puede darse por un deterioro muy avanzado de grietas, tanto de esquinas, como longitudinales o transversales o una combinación de ambas.

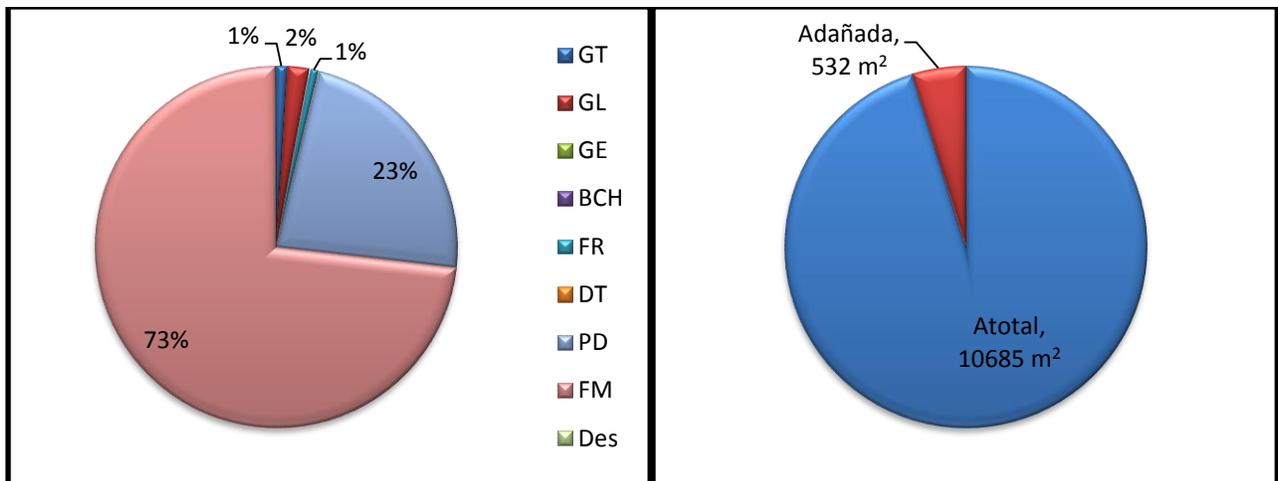
Figura 59. Porcentaje del área dañada por las patologías (Autor, 2013).

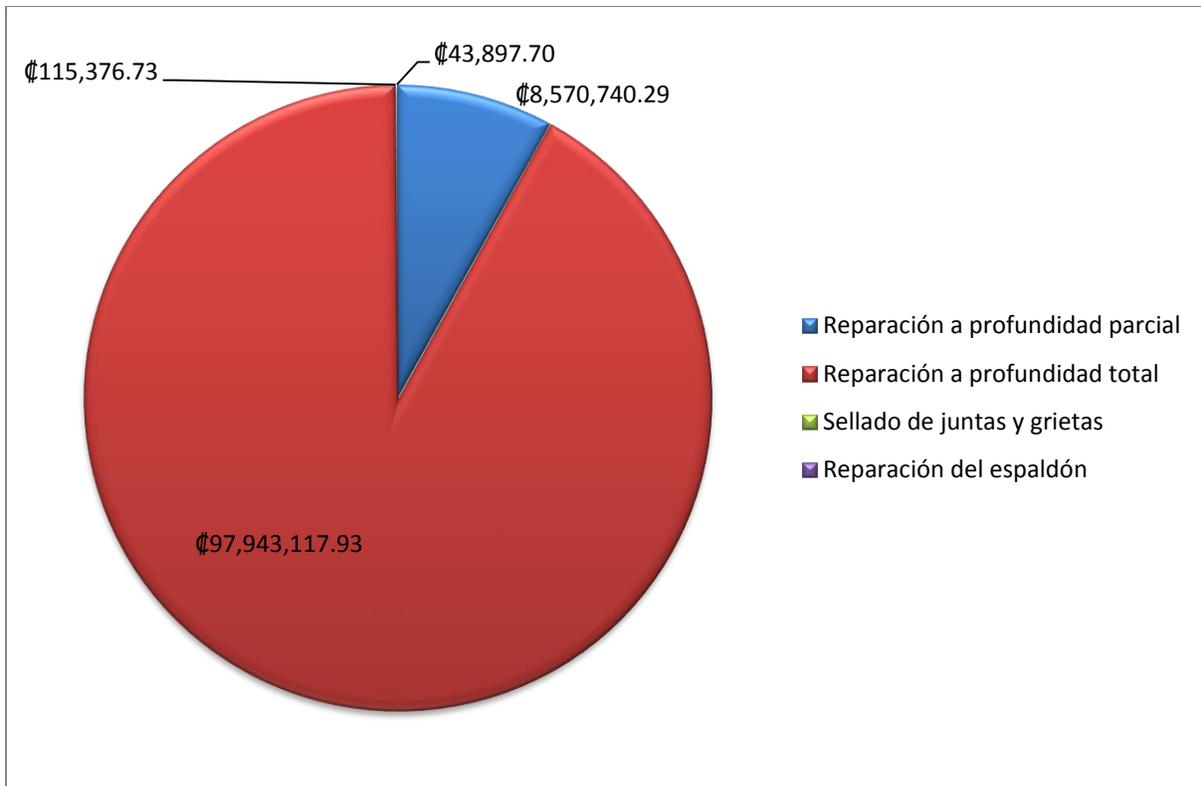
Figura 60. Costo de cada una de las actividades a usar en la reparación del tramo evaluado (Autor, 2013).

Por último, con base a las patologías encontradas se puede observar según la figura 60, que la actividad de reparación que mayormente se deberá de aplicar es la de bacheo a profundidad total, seguido por el bacheo a profundidad parcial, esto debido a que como se mencionó anteriormente los daños que afectan mayor área son los de fragmentación múltiple, así como no se debe de obviar que para la reparación de grietas cuando estas presentan aberturas mayores a los 10 mm, un sellado es insuficiente por lo que se deberá de realizar el bacheo principalmente a profundidad total.

Además se puede apreciar en la figura 60, que el rubro de reparación a profundidad total abarca casi todo el costo de ésta, debido a que la mayor parte del área presenta daños por fragmentación múltiple y se requiere la sustitución de toda la losa; además las grietas tienen dimensiones que sobrepasan los 2.5 cm y en algunos casos longitudes mayores a los 30 m.
