Análisis descriptivo de la construcción de las obras de protección en las márgenes del Río Parrita

Abstract

Keywords: Municipality of Parrita, Dike Construction.

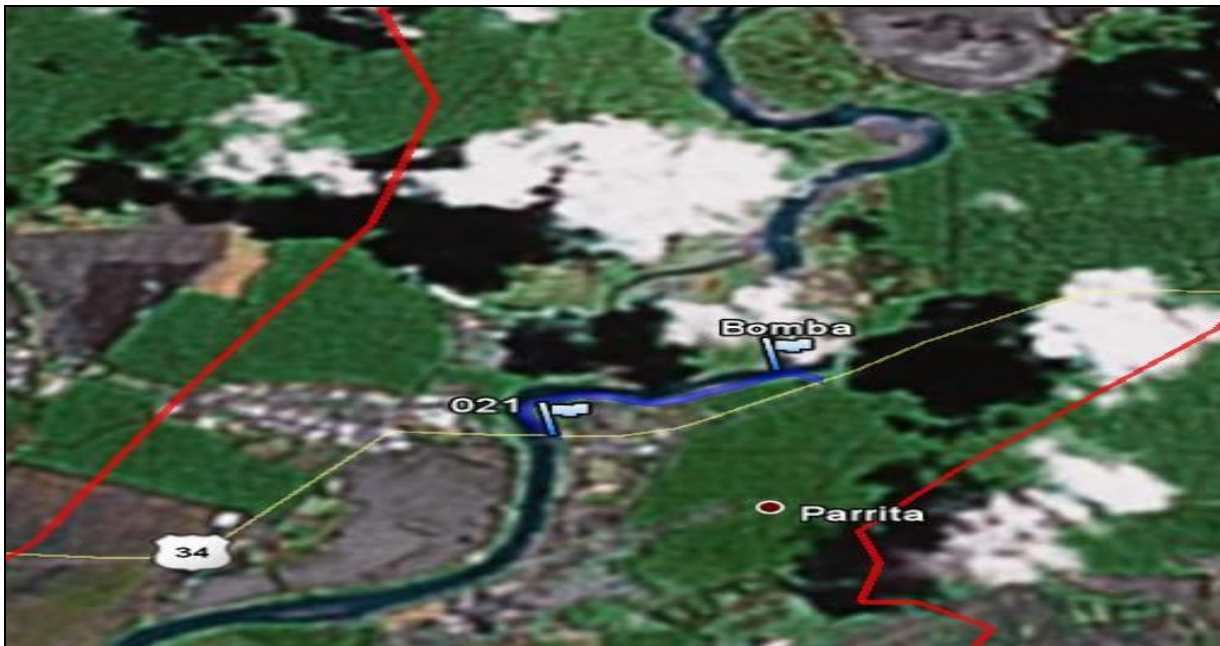
Figura 12. Ubicación de la sección 2 de dique, el cual abarca una distancia de 1100 metros aproximadamente. Fuente *Google Earth*, modificada por el autor.

En la figura 12 se resalta la ubicación de la sección existente, la cual se denominó como la sección de la margen izquierda. Dicho tramo presentaba problemas de asentamientos diferenciales en ciertas estaciones, presentando dimensiones similares a las existentes en el tramo de la margen derecha, ya que la cota de inicio de este tramo corresponde a una altura de aproximadamente 6.5 msnm y va oscilando en más o menos un metro de altura con su sección en la parte final de la estructura.

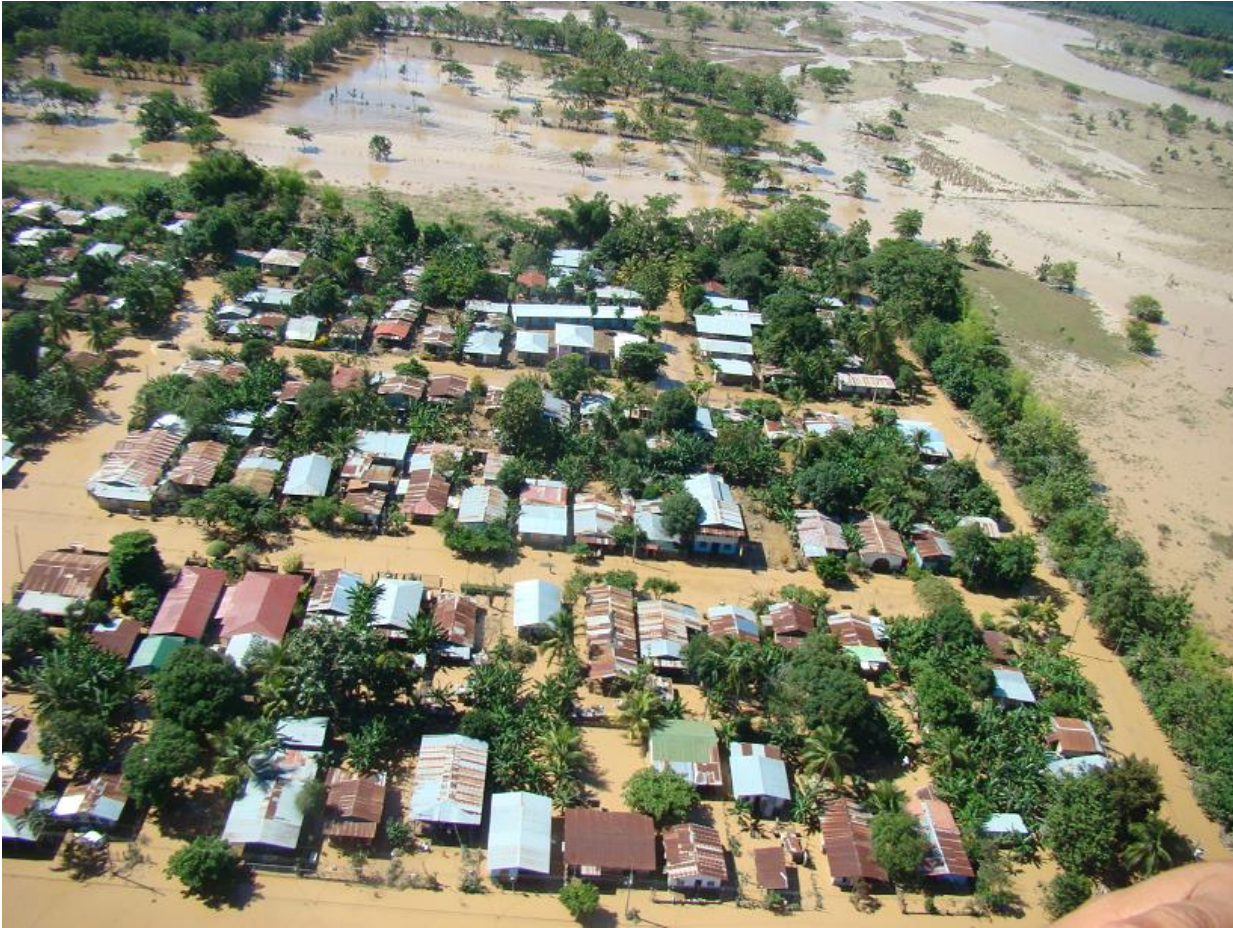
APÉNDICE 8

Fotografía aérea de Sitradique con las secciones anteriores, mayo 2008.

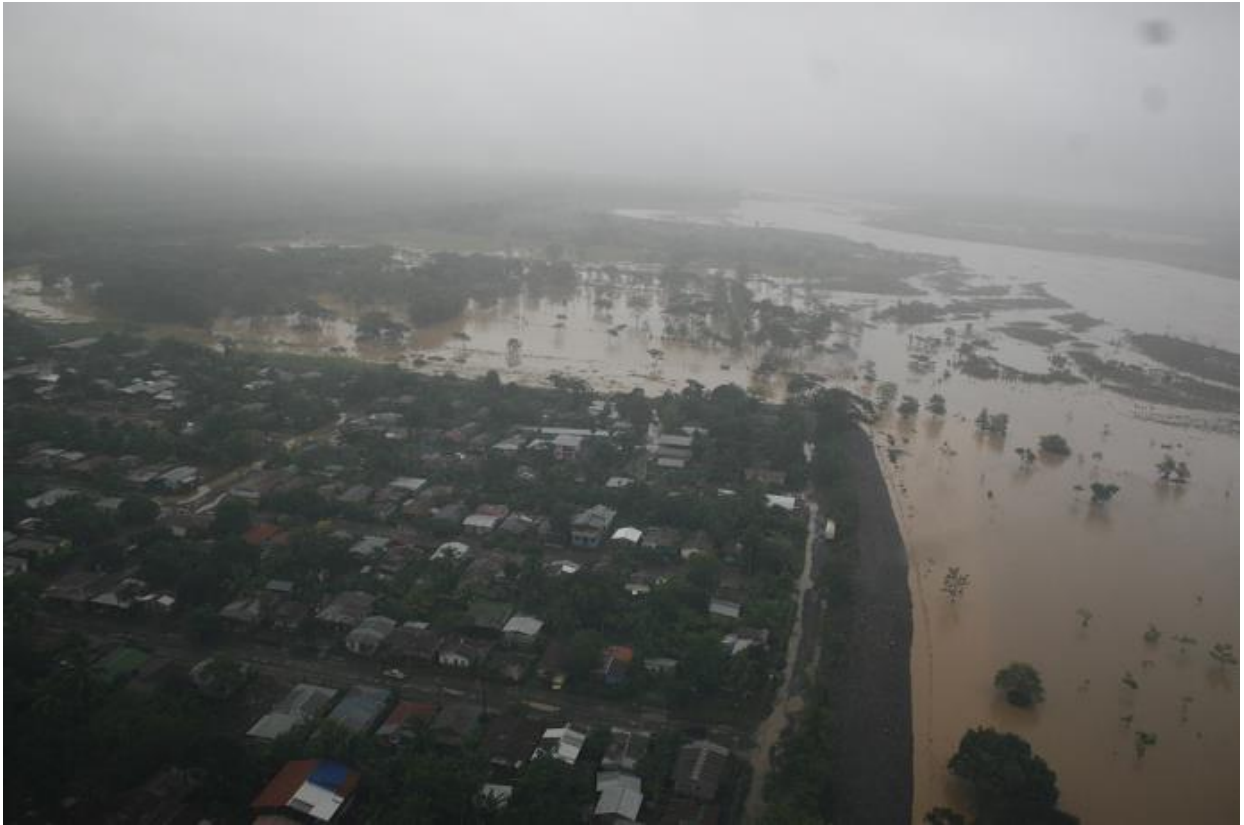
APÉNDICE 9

Fotografía aérea de Sitradique con las secciones anteriores, mayo 2008.

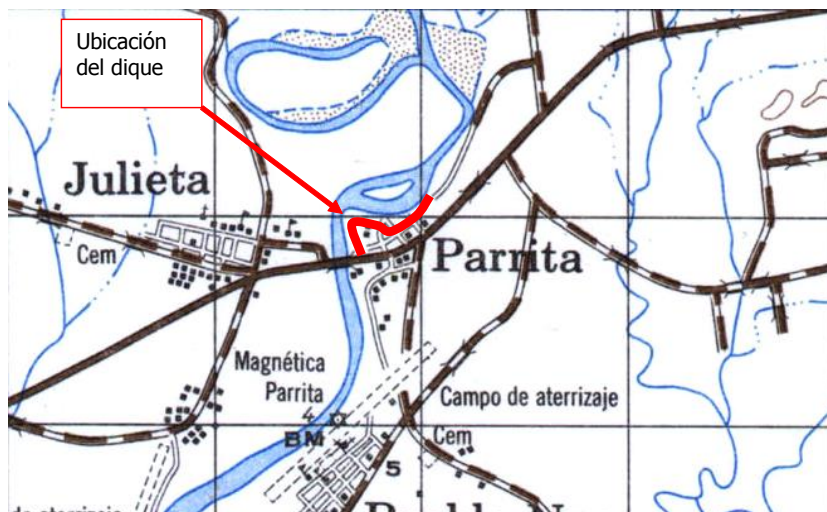
Se trata de un dique antiguo muy dañado tanto por la erosión como por el terremoto de Damas de 2004, con altura insuficiente, corona insuficiente y filtraciones importantes a todo lo largo de dique.

En esta oportunidad se trata de reconstruirlo con una sección transversal mucho más competente y unas calidades geotécnicas mucho mayores.

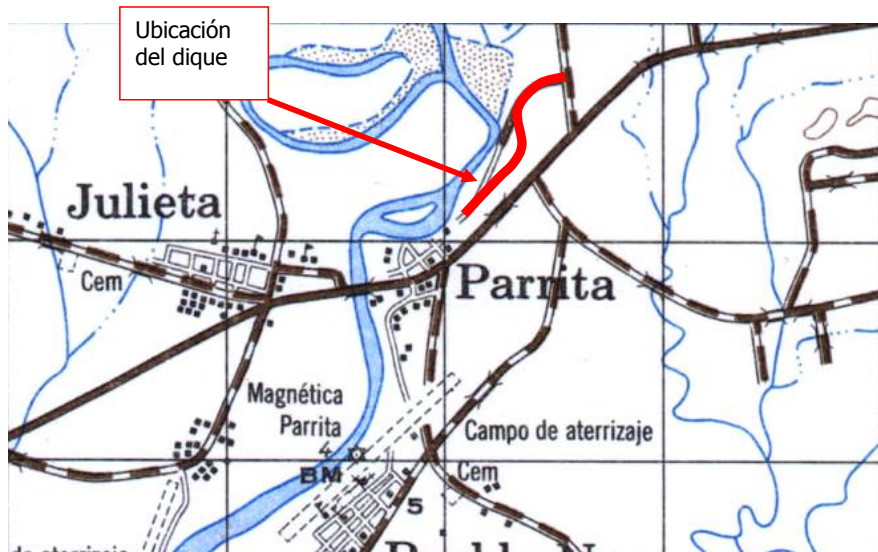
El dique de Parrita además de ser insuficiente en su constitución lo es en su dimensión, en días recientes ha sido construido un apilamiento de material a modo de dique, este apilamiento vale la pena complementarlo, ya que el espacio abierto ha permitido tradicionalmente el flujo de una importante masa de agua que interrumpe el paso por la Ruta Nacional N° 34 y pone en peligro la bomba de agua del acueducto de Parrita.

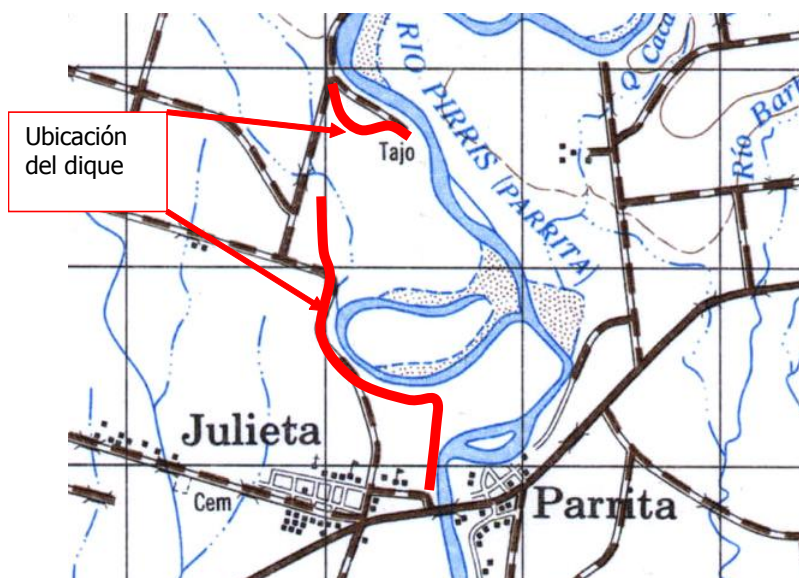
Se trata del dique de Sitradique, dique muy antiguo con deficiencias estructurales y geométricas que además fue muy afectado por el terremoto de Damas de 2004, presenta importantes diferencias de nivel y filtraciones.
