PLANO DE MANUTENÇÃO DE FACHADAS EM EDIFÍCIOS
NA ZONA COSTEIRA

Trabalho apresentado à Universidade Fernando Pessoa como parte dos requisitos para a
obtenção do Grau de Mestre em Engenharia Civil.

O plano proposto é aplicado às fachadas de um hotel localizado na zona costeira que serve como ferramenta de trabalho na gestão de manutenção do edifício. É seguida uma metodologia com base em dados recolhidos por inspeções visuais onde é feita a identificação das fachadas e anomalias existentes com causas que lhe são imputadas. As ações corretivas são parte integrante desta metodologia que se estende à proposta do plano de manutenção.

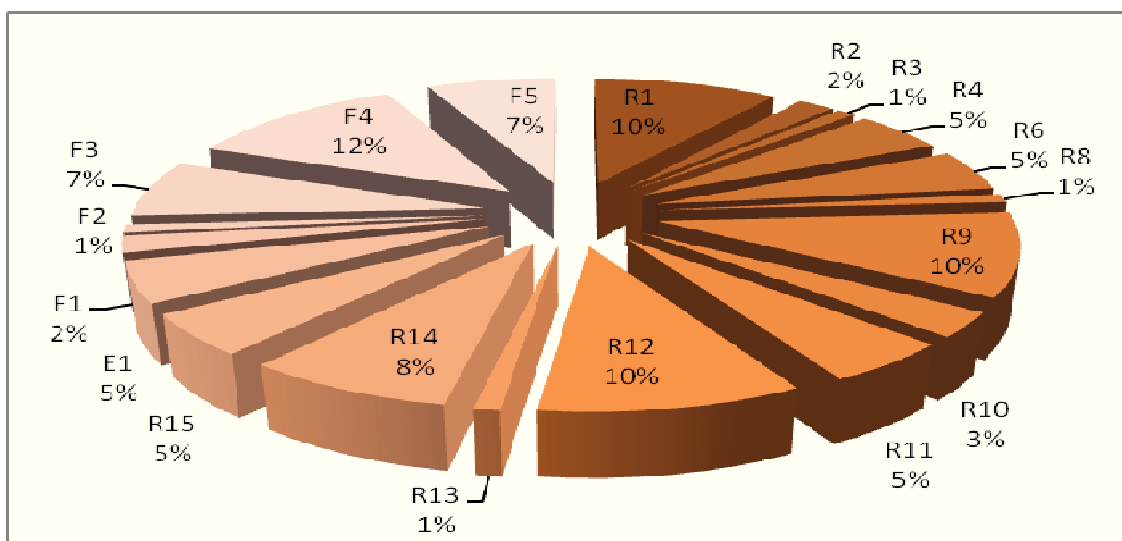
Figura 5.10 – Incidência do tipo de anomalias

Revestimentos de paredes de fachada: R1-Peça partida/desagregada; R2-Fissuração de azulejo; R3-Destacamento de camada superficial de ETICS; R4-Fissuração / desagregação com exposição da peça de fixação; R6-Microfissuração nas peças salientes; R8-Destacamento e empolamento de pintura; R9-Manchas de humidade; R10-Manchas de sujidade; R11-Eflorescências; R12-Vegetação (algas, fungos e líquenes); R13-Manchas de verdete/bolores/corrosão; R14-Descoloração de azulejos; R15-Desagregação de painéis GRC. **Outros elementos (Guardas metálicas):** E1:Desgaste de pintura/verniz. **Outros elementos (soleiras, platibandas e elementos salientes):** F1-Mastique danificado; F2-Desagregação do elemento/peça partida; F3-Manchas de humidade/sujidade; F4-Manchas de humidade em placas MDF; F5-Manchas de oxidação.

As causas detetadas nas anomalias existentes da fachada do edifício devem-se a vários fatores a que se encontram expostos os elementos da fachada, sendo essencialmente ao ambiente marítimo o mais agressivo.

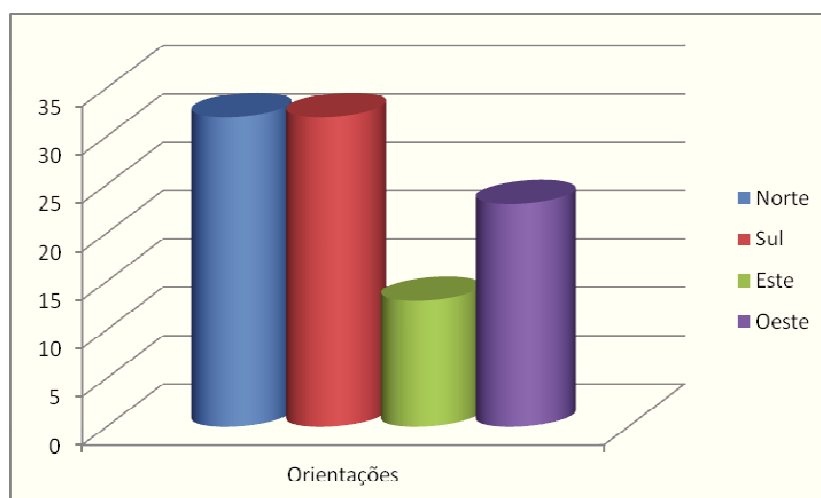
Figura 5.11 – Incidência das anomalias segundo orientações do edifício

Existe maior incidência das anomalias a Sul e a Norte, devido a causas que se opõem a temperaturas e exposição solar e ao meio ambiente influente que se deve à proximidade do mar.

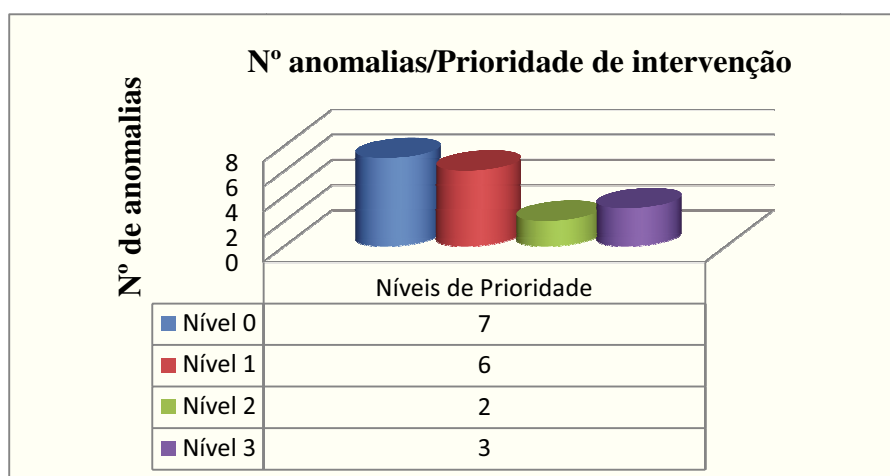
Figura 5.12 – Número de anomalias/prioridade de intervenção

Através desta análise de resultados foi possível detetar o número de anomalias prioritárias, sendo que existem 7 anomalias de prioridade imediata com ações de Limpeza, reparação e substituição onde será necessário intervir entre 2 a 6 meses, 7 anomalias de prioridades a curto prazo com ações de limpeza, reparação e substituição com necessidade de intervenção de 6 a 12 meses, 2 anomalias de prioridade a médio prazo com necessidade de intervenção monitorizada no espaço de 1 a 5 anos com ações de reparação e substituição e ainda 3 anomalias com ações de limpeza, reparação e substituição sem urgência de intervenção.
