The works of the rebirth of the Polcevera helical ramp in Genoa

Interventi per la rinascita della rampa elicoidale del Polcevera a Genova

S. G. Morano¹

ABSTRACT: The Elicoidale ramp is the only remaining part of the original Polcevera Viaduct after the demolition in 2019. The paper describes the deterioration it suffered and the complex of works carried out between 2019 and 2020 to remedy it and to completely retrofit the viaduct to current regulations also for seismic actions. Retrofitting for horizontal actions was also achieved by changing the static scheme and making some half-joints continuous. / La rampa Elicoidale è l'unica parte rimasta dell'originale Viadotto Polcevera dopo la demolizione del 2019. La memoria descrive gli ammaloramenti di cui soffriva e il complesso degli interventi eseguiti tra il 2019 e il 2020 per porvi rimedio e per adeguare completamente l'opera alle attuali normative anche per le azioni sismiche. L'adeguamento per le azioni orizzontali è stato ottenuto anche con la modifica dello schema statico e rendendo continue alcune selle Gerber.

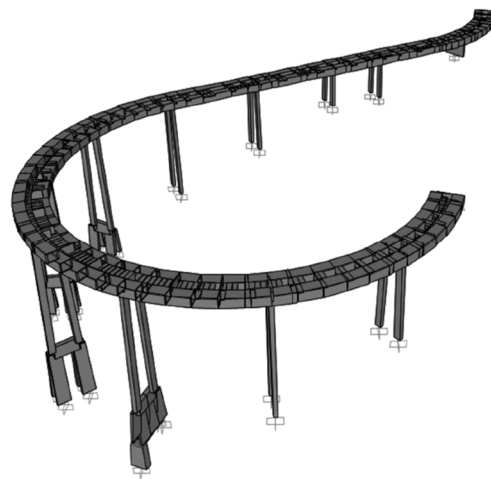
Successivamente sono state condotte le verifiche di sicurezza, sia impiegando i carichi e i criteri previsti dalla normativa vigente all'epoca della costruzione, sia quelli previsti dalle attuali NTC2018. Si è osservato che le modifiche introdotte nel corso del tempo avevano eroso i modesti margini di sicurezza originariamente presenti. In particolare sono emerse carenze nelle armature delle controsolette dei cassoni impegnate per flessione e torsione, prevalentemente nei tratti in curva planimetrica, in buon accordo con gli stati fessurativi riscontrati all'intradosso.

Inoltre si è evidenziato che la struttura risultava particolarmente sensibile alle azioni orizzontali, soprattutto vento, frenatura e sisma. Rispetto a quest'ultimo, benché non fosse stato considerato all'epoca della costruzione, vento e frenatura, in alcune condizioni, hanno dato effetti maggiori.

Le azioni di vento e frenatura sono risultate, nelle verifiche con la normativa oggi vigente, sensibilmente più elevate di quelle originariamente considerate sia a causa del cambio di normativa che per l'incremento della superficie esposta, dovuta all'installazione delle barriere antirumore. Tutto ciò portava ad avere carenze in molte pile.

Figure 3. View of the computational model / Vista del modello computazionale.

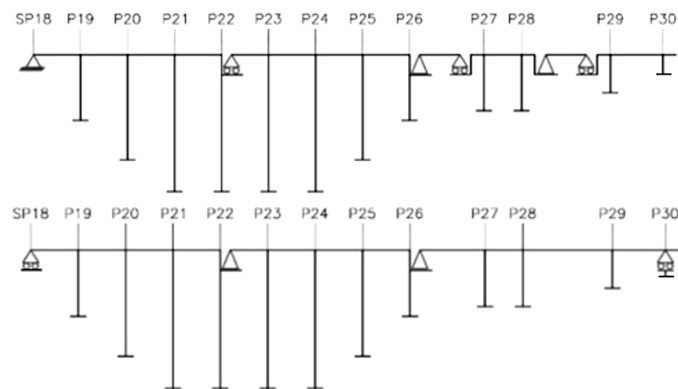
Figure 4. Original (above) and modified (below) static diagram / Schema statico originale (sopra) e modificato (sotto).

- Modifica dello schema statico per le azioni orizzontali rendendo l'impalcato il più possibile continuo, svincolandolo dai punti fissi di estremità (spalla SP18 e pila P30);
- Eliminazione delle selle gerber con continuizzazione integrale o defunzionalizzazione con inserimento di sostegni metallici;
- Riparazione e rinforzo mirato delle parti che ne necessitavano;
- Creazione dell'accessibilità per tutti i cassoni;
- Rendere facilmente ispezionabili e sostituibili tutti gli elementi più delicati.

L'idea di base è stata quella di rendere l'impalcato il più possibile continuo, svincolandolo però dai punti fissi di estremità, sfruttando la ripartizione delle azioni sulle pile in funzione della loro rigidezza elastica, caricando maggiormente le pile basse a van-

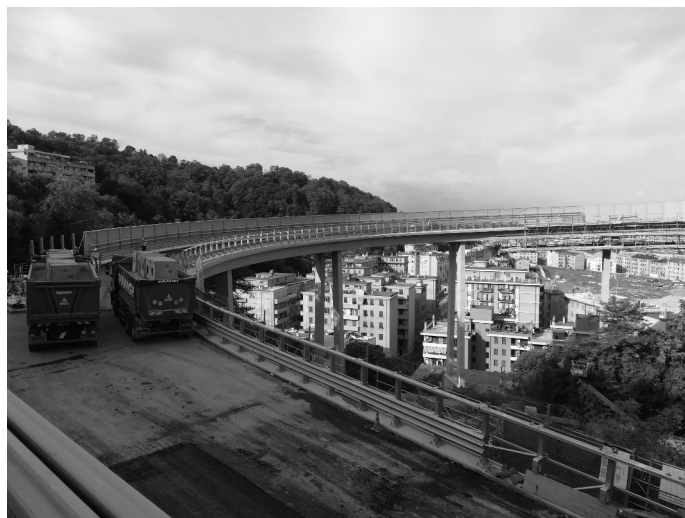
Figure 22. The testing / Il collaudo.

I lavori strutturali di maggior rilievo sono iniziati a fine aprile del 2020 e sono stati ultimati in data 25/07/2020. Le prove di carico per il collaudo statico sono state eseguite il 26 e 27 Luglio e il certificato di collaudo statico delle opere è stato emesso in data 02/08/2020, ossia il giorno precedente all'inaugurazione del nuovo Ponte San Giorgio.

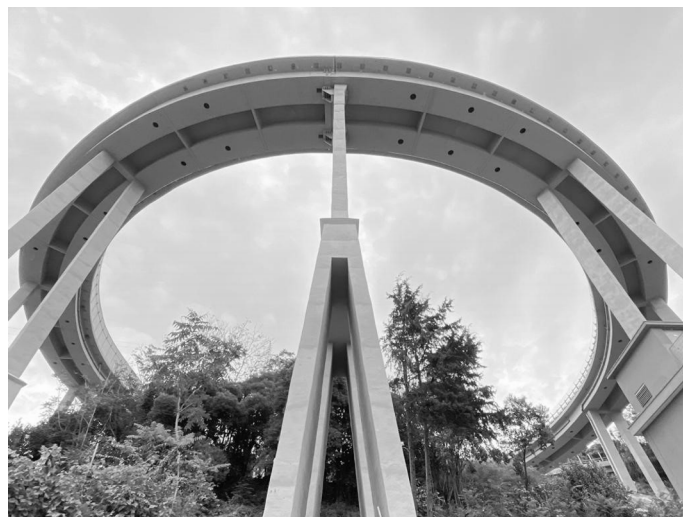
Figure 24. The helical ramp at the end of the works (2020) / La rampa elicoidale al termine dei lavori (2020).

After having risked following the sad fate of the main Viaduct, the Helical Ramp of the Polcevera Viaduct is now adapted to current regulations and improved in terms of durability and maintainability.
