**UNIVERSITAT
JAUME I**

Informe de Evaluación de un Edificio de Estudio. Comparativa del procedimiento IEE del M^o. De Fomento y el IEE.CV de la Generalitat Valenciana. Evaluación energética y propuestas de mejora.

PROYECTO FINAL DE GRADO EN ARQUITECTURA TÉCNICA | Paula Pérez García

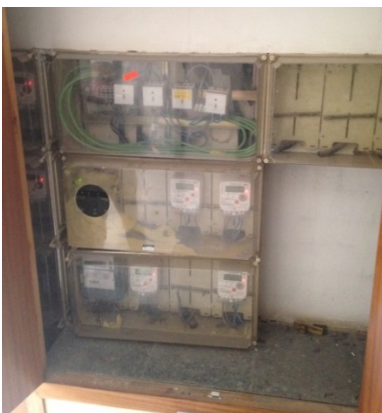
Ilustración 40. Contadores de luz

La distribución de electricidad es enterrada y se acomete con el edificio en la caja CGP, Caja general de protección, que a continuación alimenta la centralización de contadores, albergados en un armario situado en el zaguán.

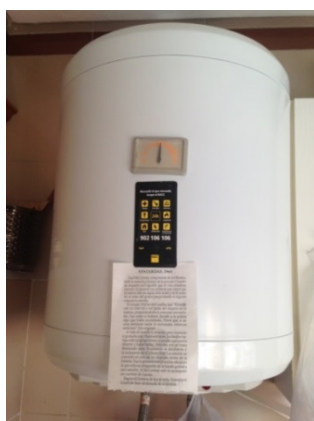
Ilustración 40. Termo eléctrico en vivienda

Todas las viviendas y locales disponen de sistemas individuales de producción de ACS, aproximadamente, unas 10 viviendas disponen de calentador eléctrico, 3 viviendas con gas embotellado, butano, y 2 viviendas con gas canalizado o gas natural.

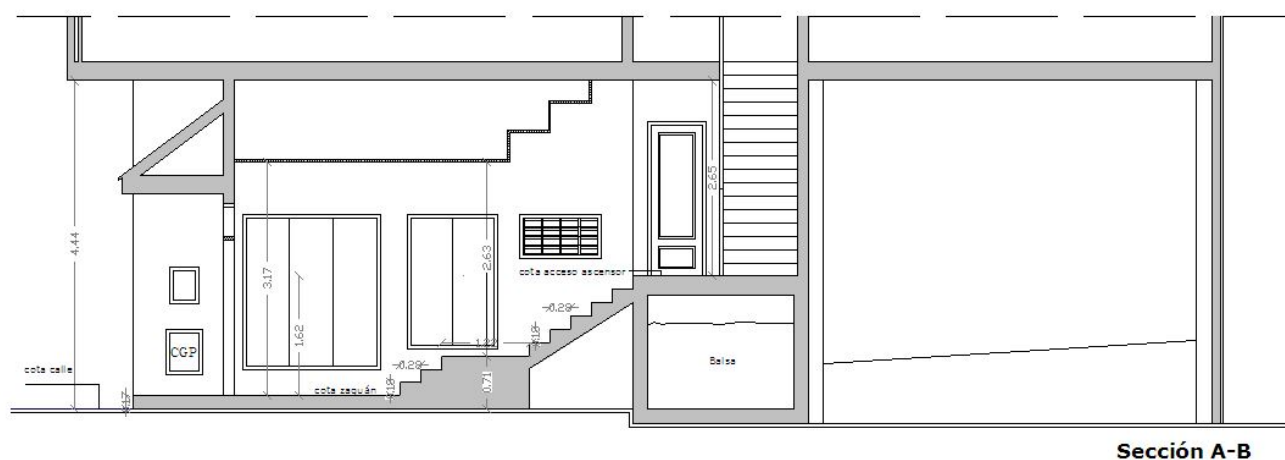
Ilustración 57. Accesibilidad, sección [Anexo II. Planos]

En cuanto a las condiciones funcionales, el edificio dispone de un itinerario accesible que comunica con la entrada al mismo. La entrada al edificio se realiza por la fachada principal orientada al Sur, donde se encuentra el zaguán. Sin embargo, existe un desnivel desde la calle a cota 0, hasta la cota del ascensor de 1,80 metros de altura. Encontramos 9 peldaños de 0,28 cm de huella y 0,18 cm de contrahuella. Este inconveniente va a ser estudiado en adelante puesto que en principio, no cumple con los criterios de accesibilidad establecidos.

Disponer plataforma elevadora en el zaguan situado en la entrada del edificio para facilitar la llegada al ascensor de las persons con movilidad reducida, discapacidad, ancianos o personas que lleven algún peso y tengan dificultades para subir los peldaños de las escaleras.

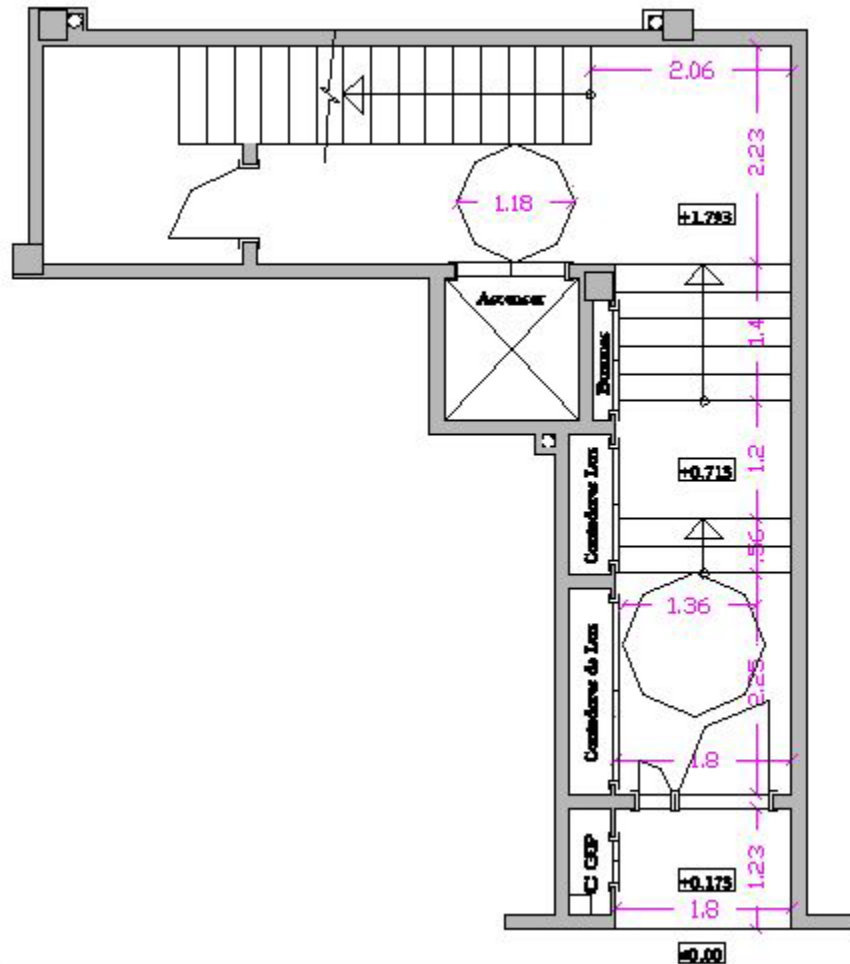
Ilustración 58. Accesibilidad, planta [Anexo II. Planos]

Es por ello, que como técnico encargado de la inspección, afirmo que el edificio no satisface completamente las condiciones básicas de accesibilidad, presentando deficiencia en la accesibilidad del zaguán.

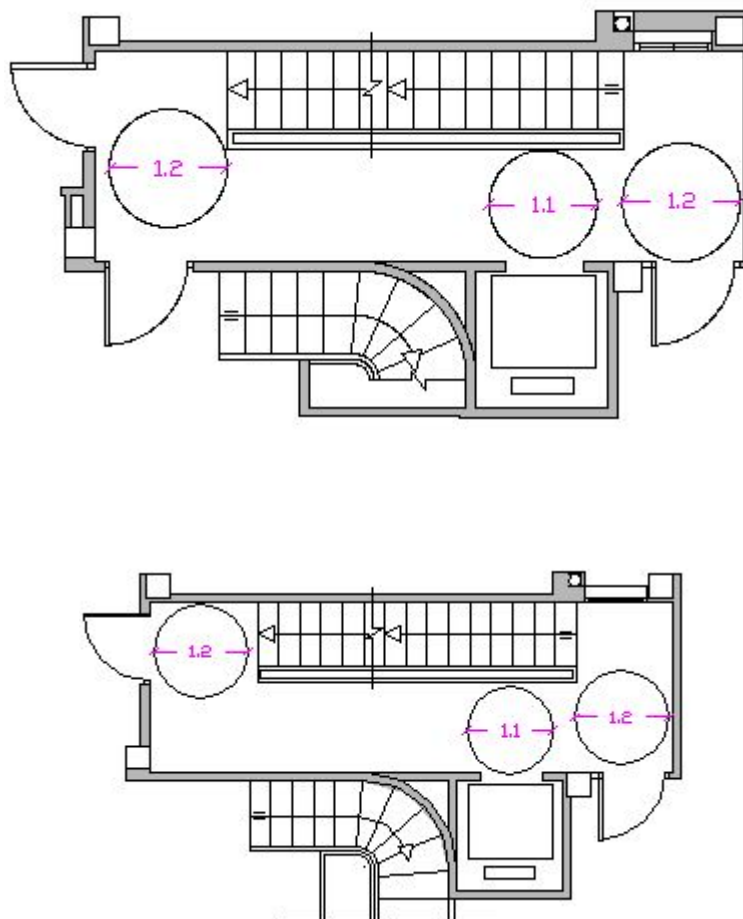
Ilustración 59. Accesibilidad plantas de vivienda [Anexo II. Planos]

La accesibilidad entre plantas en el edificio es adecuada, todas las plantas disponen de un itinerario accesible que comunica los accesos a ellas, con las viviendas situadas en las mismas plantas y con las zonas de uso comunitario situadas en las mismas plantas.

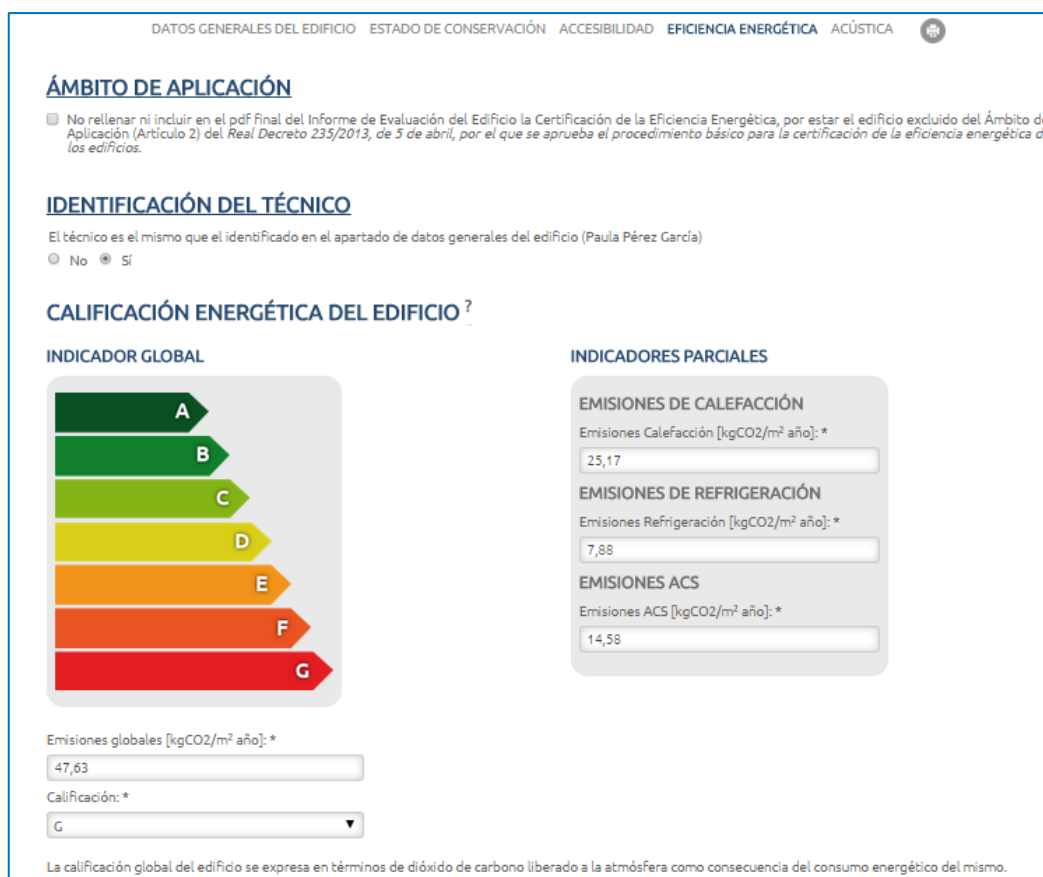
Las emisiones globales obtenidas de calificación energética han sido de 47,62 kgCO₂/m² año, obteniendo como calificación la letra G.

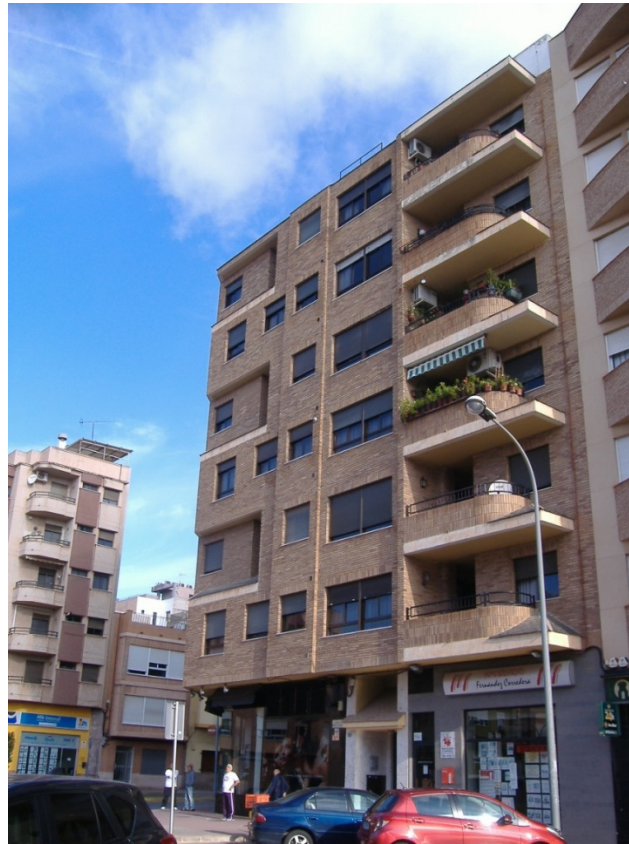
Ilustración 84. Fachada principal

Los cantos de forjado deberían estar más protegidos ya que empiezan a mostrar signos de deterioro y posteriormente podrían llegar incluso a tener problemas de corrosión de armaduras. Se propone una actuación de saneamiento del canto del forjado mediante limpieza y con cepillo de púas metálicas y aplicación de pintura anti-carbonatación. A demás se propone ejecutar una protección encima del canto del forjado mediante teja y vierteaguas.

Las barandillas de los balcones están empezando a corroerse, se propone utilizar una pintura de protección para evitar el avance del deterioro, en el caso que existiera fallo en los anclajes, se debe realizar una intervención urgente colocando una nueva barandilla.

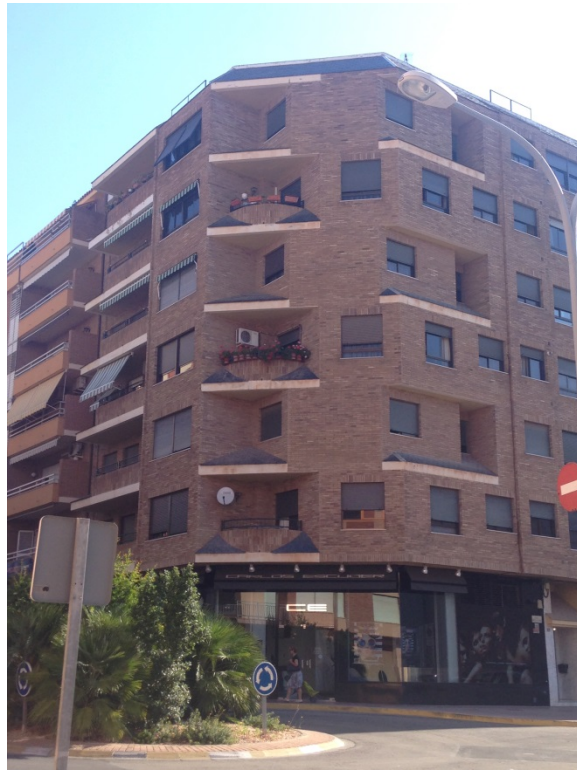
Ilustración 91. Fachada suroeste, F2

La solución para los cantos de forjado en la fachada ha sido la aplicación de una capa de mortero. Deben estar más protegidos ya que empiezan a mostrar signos de deterioro y posteriormente podrían llegar incluso a tener problemas de corrosión de armaduras. Se propone una actuación de saneamiento del canto del forjado mediante limpieza y con cepillo de púas metálicas y aplicación de pintura anti-carbonatación. A demás se propone ejecutar una protección endma del canto del forjado mediante teja y vertebraes.

Se observa la misma deficiencia en los cantos de forjado: desconchado y deterioro del acabado.

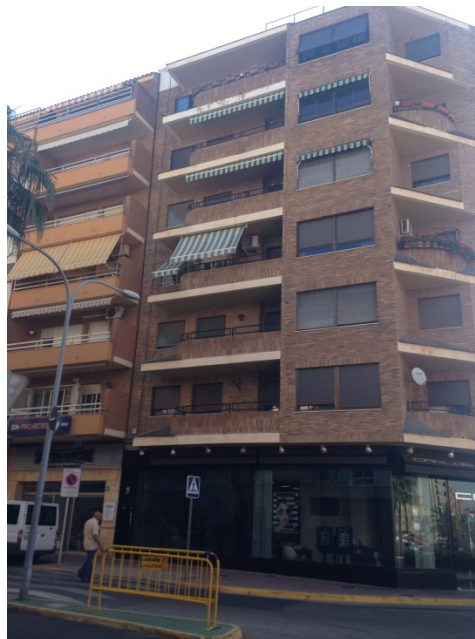
Ilustración 97. Fachada oeste, F3

La solución para los cantos de forjado en la fachada ha sido la aplicación de una capa de mortero. Deben estar más protegidos ya que empiezan a mostrar signos de deterioro y posteriormente podrían llegar incluso a tener problemas de corrosión de armaduras. Se propone una actuación de saneamiento del canto del forjado mediante limpieza y con cepillo de puas metálicas y aplicación de pintura anti-carbonatación. Además se propone aplicar una protección especial del canto del forjado mediante teja y ventajitas.

Las barandillas de los balcones están empezando a corroerse, se propone utilizar una pintura de protección para evitar el avance del deterioro, en el caso que existiera fallo en los anclajes, se

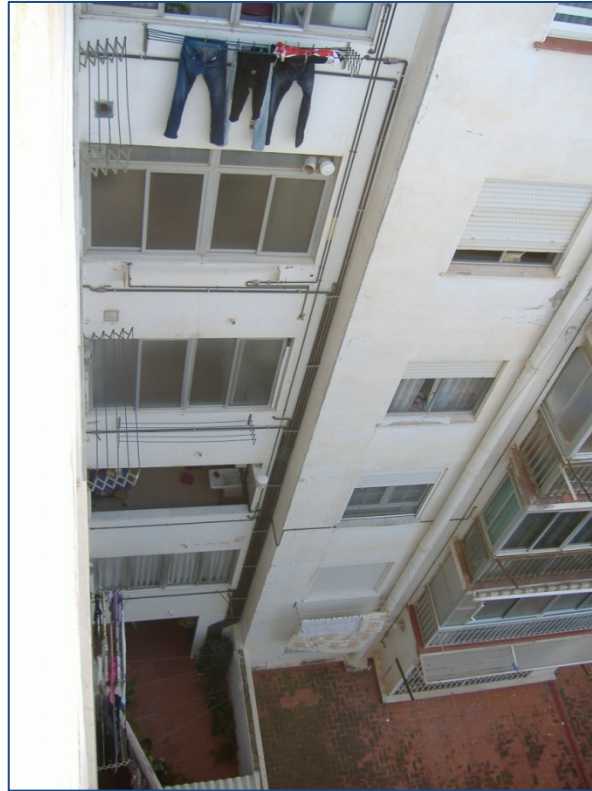
Ilustración 103. Fachada del patio de luces, F4

Se observa fisura longitudinal en el antepecho debido a una deficiencia de ejecución. Esta fisura es típica del empuje de cubierta en antepecho de fachada, se marca el canto del forjado. Se podría realizar una reparación picando la zona afectada, colocar malla de fibra de vidrio y posterior aplicación de mortero de reparación elástico. Si la fisura alcanzara mayor gravedad, podría dar lugar a filtraciones.

El antepecho se encuentra en un estado de deterioro generalizado, observamos desprendimiento de pintura y en algunos puntos existe fisuración. Se propone resolver la coronación disponiendo una protección de teja cerámica, para evitar la escorrentía del agua por la fachada.

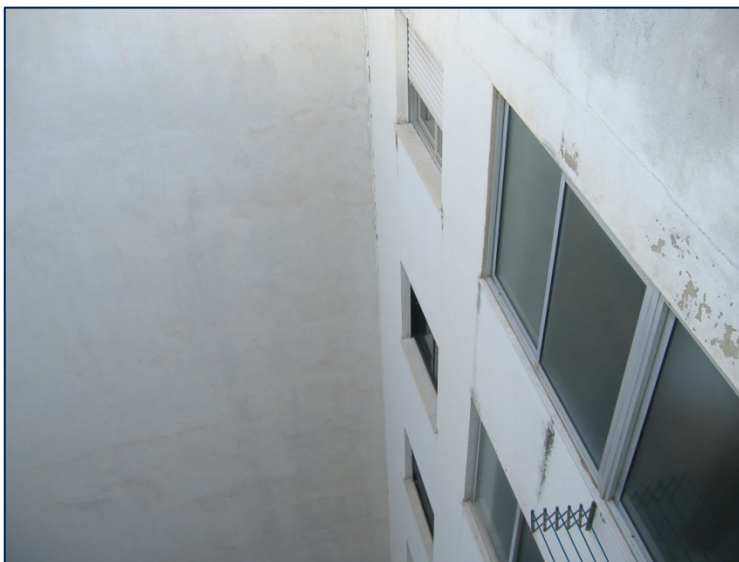
Ilustración 107. Fachada del patio de luces, F5

En el encuentro de la fachada con la medianera se observa una grieta. Debe comprobarse la profundidad de la grieta y su continuidad, cabe la posibilidad de que la grieta continúe a lo largo de todas las plantas.

El antepecho se encuentra en un estado de deterioro generalizado, observamos desprendimiento de pintura y en algunos puntos existe fisuración. Se propone resolver la coronación disponiendo una protección de teja cerámica, para evitar la escorrentía del agua por la fachada.

En el encuentro de la fachada con la medianera se observa que la junta de dilatación está deteriorada. Debe comprobarse el estado y volver a sellar.

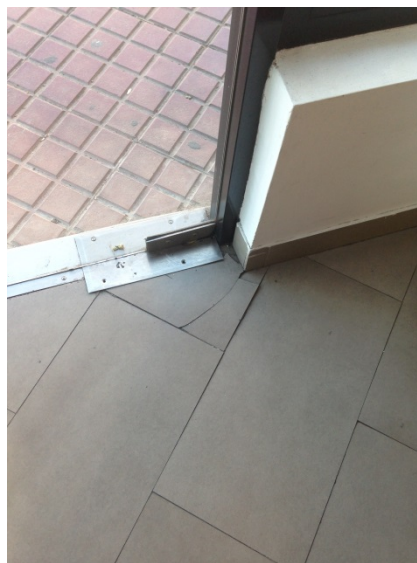
Ilustración 130. Suelo local comercial

El pavimento del local comercial ha experimentado deformaciones por lo que ha sufrido fisuración y se ha levantado parcialmente, perdiendo su unión con el mortero de agarre. En principio solo ha sucedido en el pavimento de la zona perimetral, pudiéndose alargar la situación al pavimento de toda la planta baja.

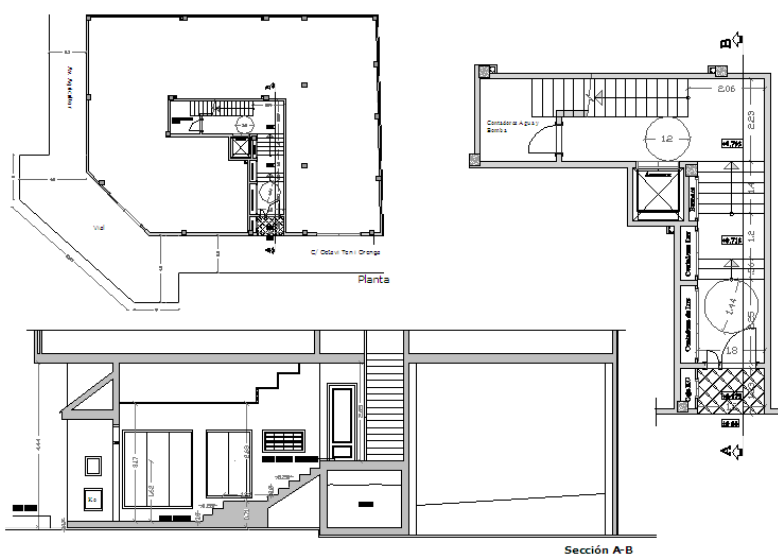
Ilustración 145. Plano accesibilidad [Anexo II. Planos]

Es por ello, que como técnico encargado de la inspección, afirmo que el edificio no satisface completamente las condiciones básicas de accesibilidad, presentando deficiencia en la accesibilidad del zaguán.

Se propone la adecuación del zaguán para la eliminación de barreras arquitectónicas en el edificio existente, mediante la incorporación de una plataforma vertical, que actúa como salva escaleras.

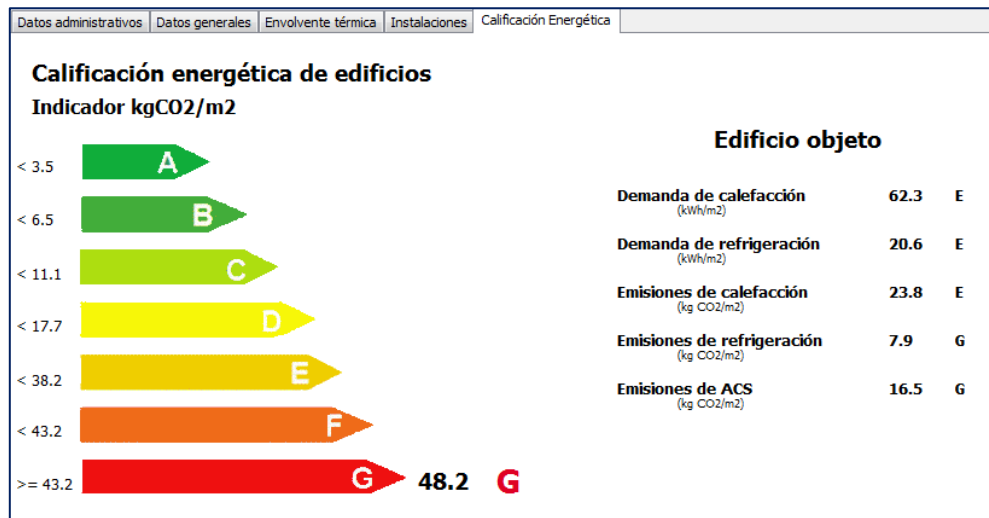
Ilustración 164. Calificación energética

La calificación energética obtenida es G con unas emisiones de Co₂ de 48,2 kgCO₂/m², lo que significa que el edificio es poco eficiente.

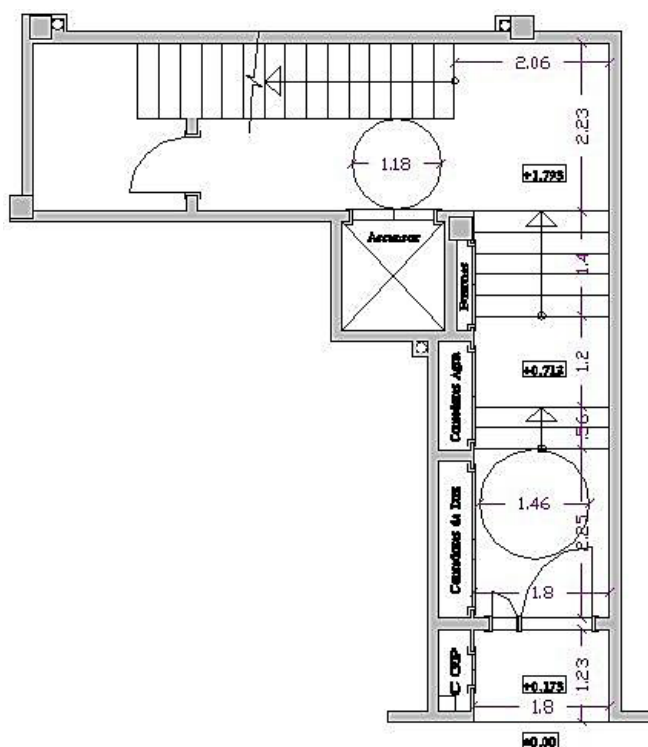
Ilustración 173. Accesibilidad planta baja [Anexo II. Planos]

En primer lugar en el porche de entrada, existe un peldaño de 0.173 m. de altura, seguido de un rellano de 2.25 m. de longitud que llega a un tramo de tres escalones de 0.28 m. de huella y 0.18 m. de contrahuella. Este tramo de escalera desembarca en un rellano de 1.20 m. de longitud, desde este, se accede a otro tramo de escalera, donde hay de nuevo 6 peldaños con las mismas dimensiones que los anteriores.

Este inconveniente va a ser analizado y expuesto a continuación puesto que en la actualidad no cumple con los criterios de accesibilidad establecidos.

Es por ello, que como técnico encargado de la inspección, afirmo que el edificio no satisface completamente las condiciones básicas de accesibilidad, presentando deficiencia en la accesibilidad del zaguán, así pues, considero que el edificio es susceptible de realizar ajustes razonables en materia de accesibilidad parcialmente.

Por lo tanto, se propone la adecuación del zaguán para la eliminación de barreras arquitectónicas en el edificio existente, mediante la incorporación de una plataforma elevadora en la entrada del edificio para facilitar la llegada al ascensor de las personas con movilidad reducida, discapacidad, ancianos o personas que lleven algún peso o tengan dificultades para subir los peldaños de las escaleras.

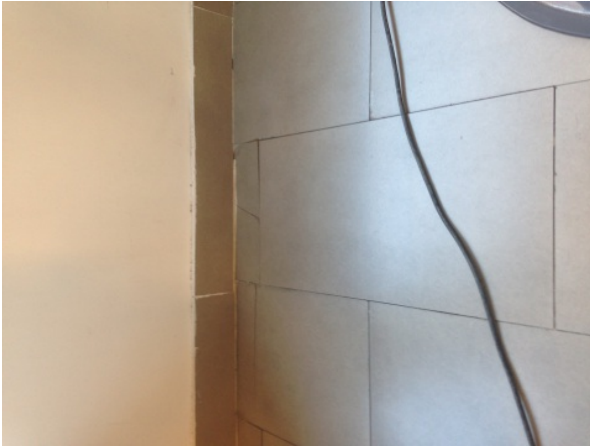
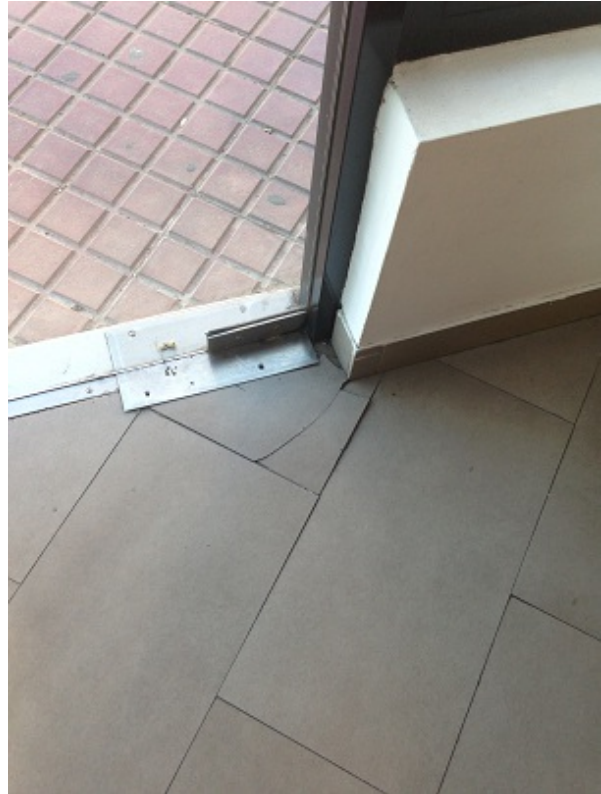
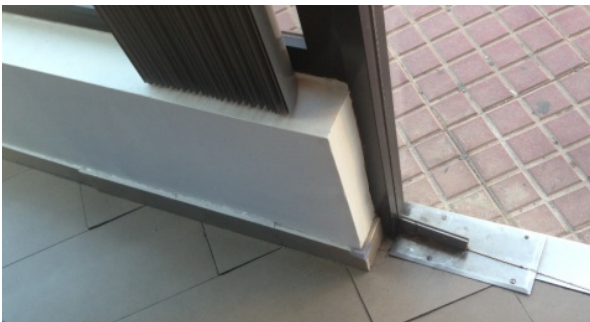
Deficiencia: Deformación y/o rotura de solados derivado derivadas de problemas en cimentación

Descripción: El pavimento de la peluquería se encuentra agrietado a lo largo de todo el perímetro del local, se observan fisuras y grietas en el falso techo de éste, existe hueco de separación en la unión del suelo con el cerramiento.

Observaciones: Esta serie de deficiencias pueden haber sido generadas a raíz de una intervención que se realizó en la vía urbana, pudiendo provocar un pequeño asentamiento del edificio.

El estado desfavorable de las baldosas podría ocasionar lesiones a los usuarios de dicho local.

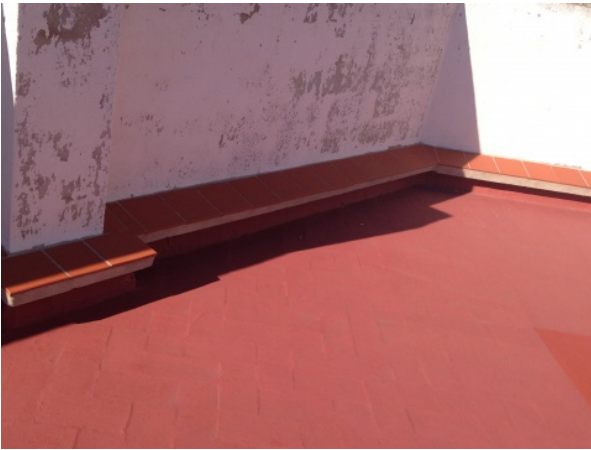
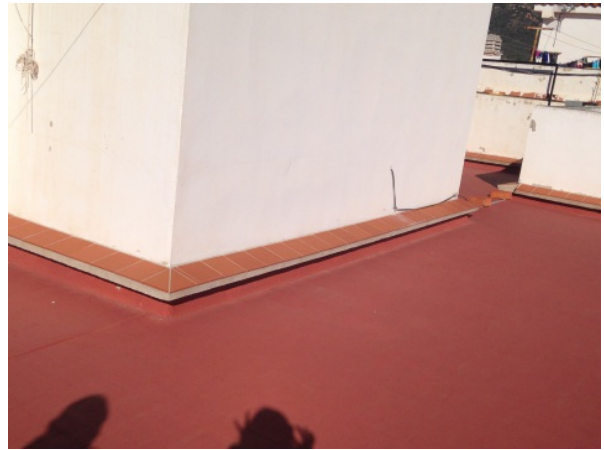
Deficiencia: Ausencia, deformación y/o roturas de Juntas de dilatación en azoteas

Observaciones: Debido a la aplicación de esta pintura, no se observan las juntas de dilatación y no sabemos si existía algún tipo de fisuración.

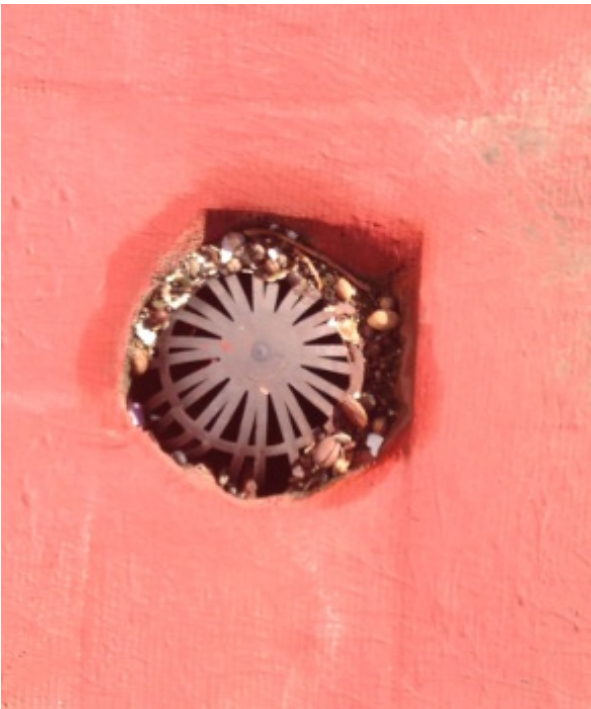
Localización: Sumidero de la terraza

Deficiencia: Rotura, obstrucciónes u otras deficiencias en sumideros, cazoletas y elementos de desagüe en azoteas

Descripción: El sumidero se encuentra en un estado de deterioro y suciedad debido a la falta de limpieza.

Observaciones: Se recomienda intervención y limpieza.

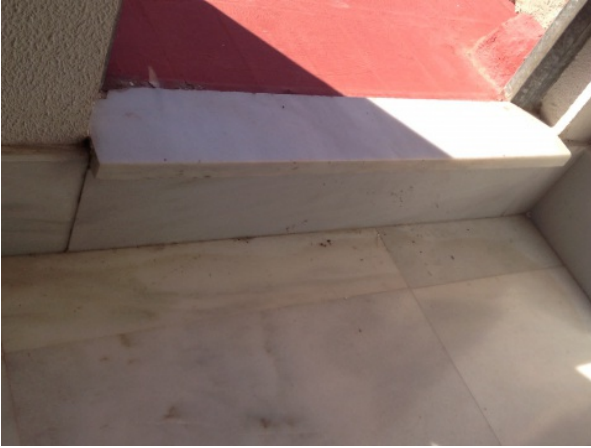
Localización: Puerta de acceso a la azotea

Deficiencia: nivel de acceso insuficiente

Observaciones: Debido a que el nivel de acceso es inferior al de la terraza, se propone aumentar la huella 2,5cm en el escalón de acceso a cubierta.

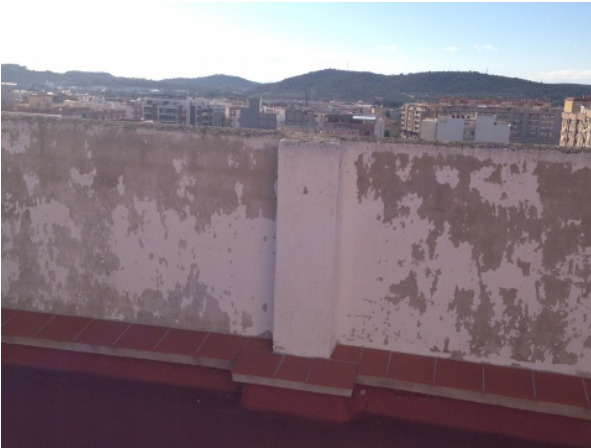
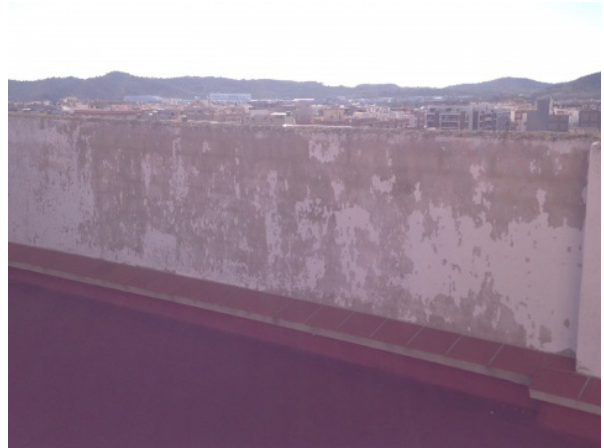
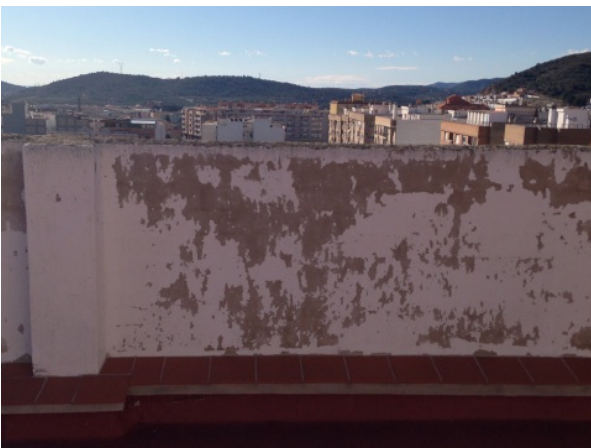
Localización: Antepecho de la azotea

Deficiencia: Deterioro generalizado en antepecho

Descripción: El antepecho se encuentra en un estado de deterioro generalizado, se observa desprendimiento y desconchado de la pintura de terminación, en algunos puntos existe fisuración. Los agentes atmosféricos deterioran el revestimiento plástico y el enfoscado.

Observaciones: Se propone sanear el antepecho, previo repaso del enfoscado y reparado de las fisuras rascar la pintura existente de las zonas más afectadas y aplicando una nueva capa de pintura. Rematar el antepecho con una albardilla.

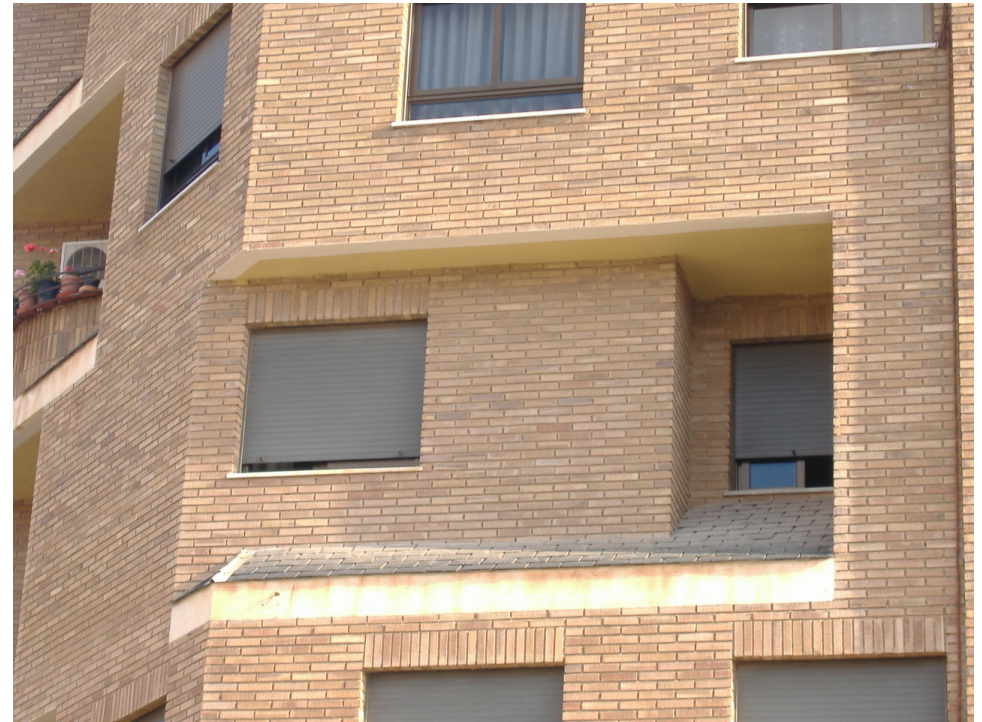
Fachada F1 . Acabado exterior [Ref. FA002]

Elemento a inspeccionar	Lesiones y síntomas
Soporte	No presenta lesiones o sintomas
Acabado exterior	Desconchado y deterioro
Elementos singulares	Deterioro
Carpintería	No se aprecian lesiones o sintomas

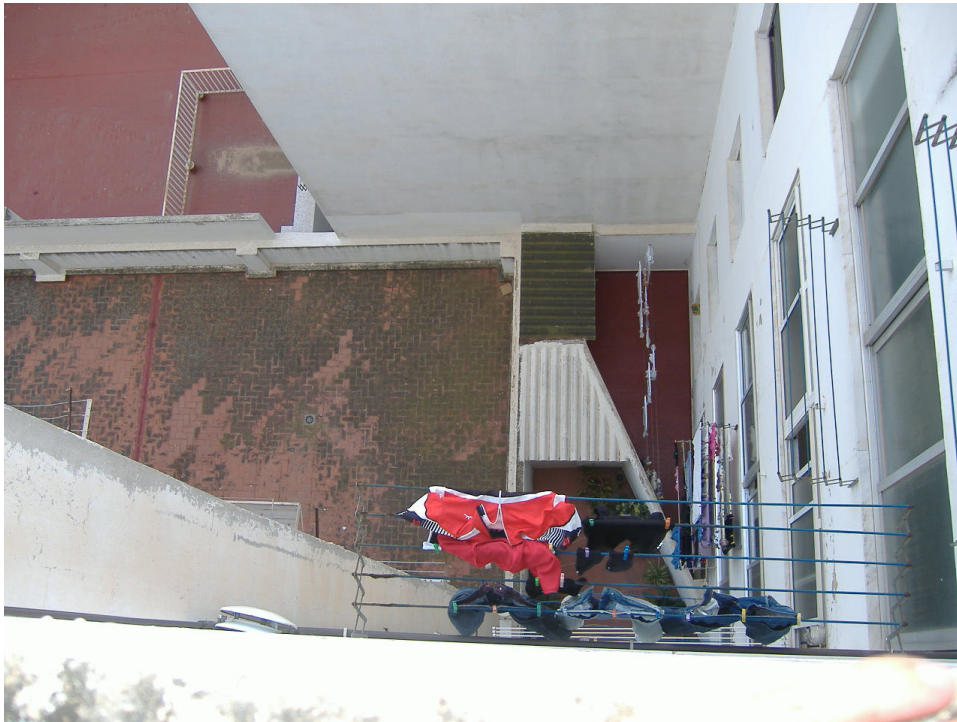
Fachada F5-PLN. Soporte [Ref. FA021]

En las fachadas recayentes al patio de luces, se recomienda intervención a medio plazo para subsanar la fisura longitudinal en el antepecho y la grieta en el encuentro de la fachada con la medianera. Si la fisura alcanzara mayor gravedad, podría dar lugar a filtraciones. Se debería comprobar la profundidad de la grieta y su continuidad, cabe la posibilidad de que la grieta continúe a lo largo de todas las plantas.

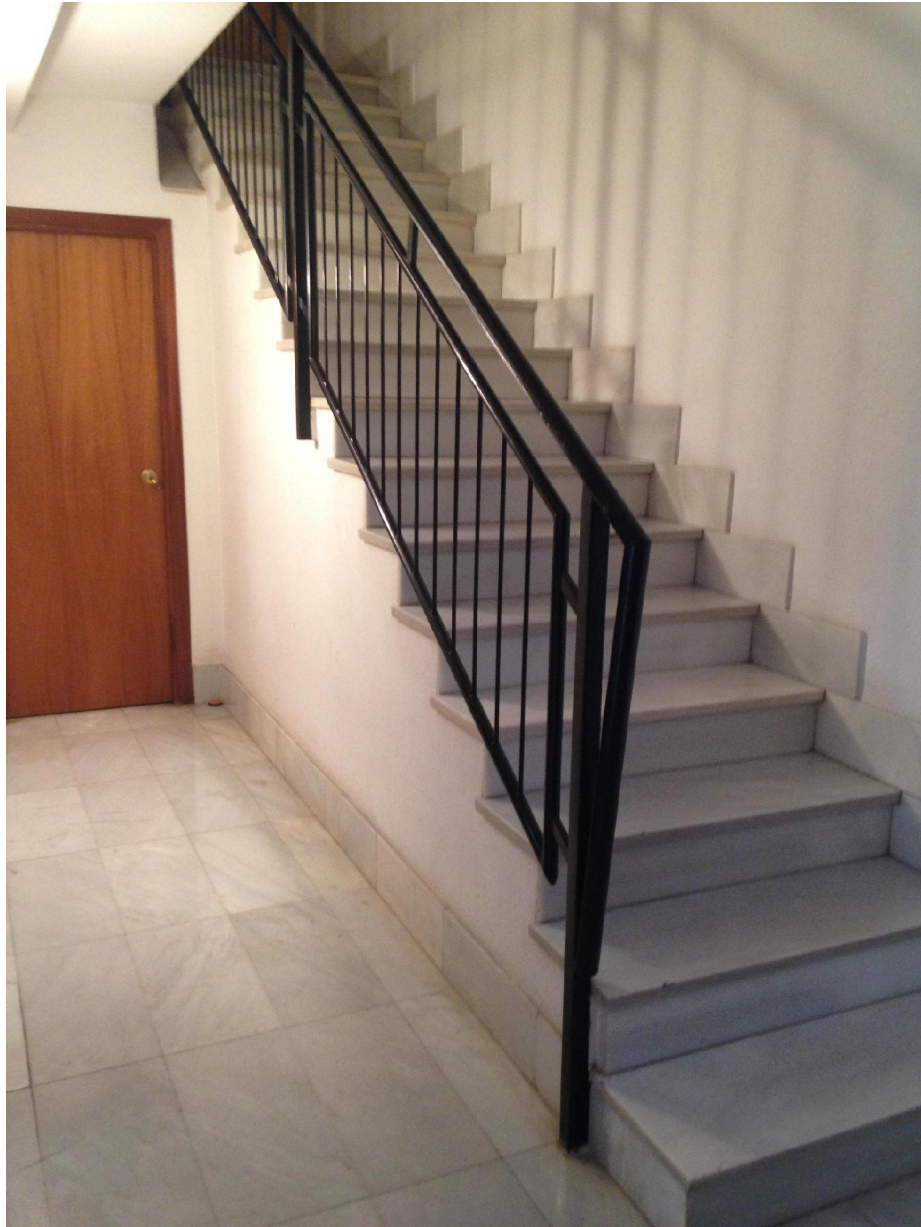
Cimentación y estructura. Escalera [Ref. ES003]

Otros ¹								
	Otros ²									
	Escalera	Centro bloques	HA	No presenta lesiones o sintomas	0	0	MNT	ES003		
	Otros									
Observaciones			<p>No se observan síntomas de patologías en los techos o pilares en el interior de las viviendas, lo que significa que la estructura del edificio se encuentra en buen estado. Sin embargo en uno de los locales de la planta baja, se encuentran anomalías. El pavimento de la peluquería se encuentra agrietado a lo largo de todo el perímetro del local, se observan fisuras y grietas en el falso techo de éste, existe hueco de separación en la unión del suelo con el cerramiento. Esta serie de deficiencias pueden haber sido generadas a raíz de una intervención que se realizó en la vía urbana, pudiendo provocar un pequeño asentamiento del edificio.</p>

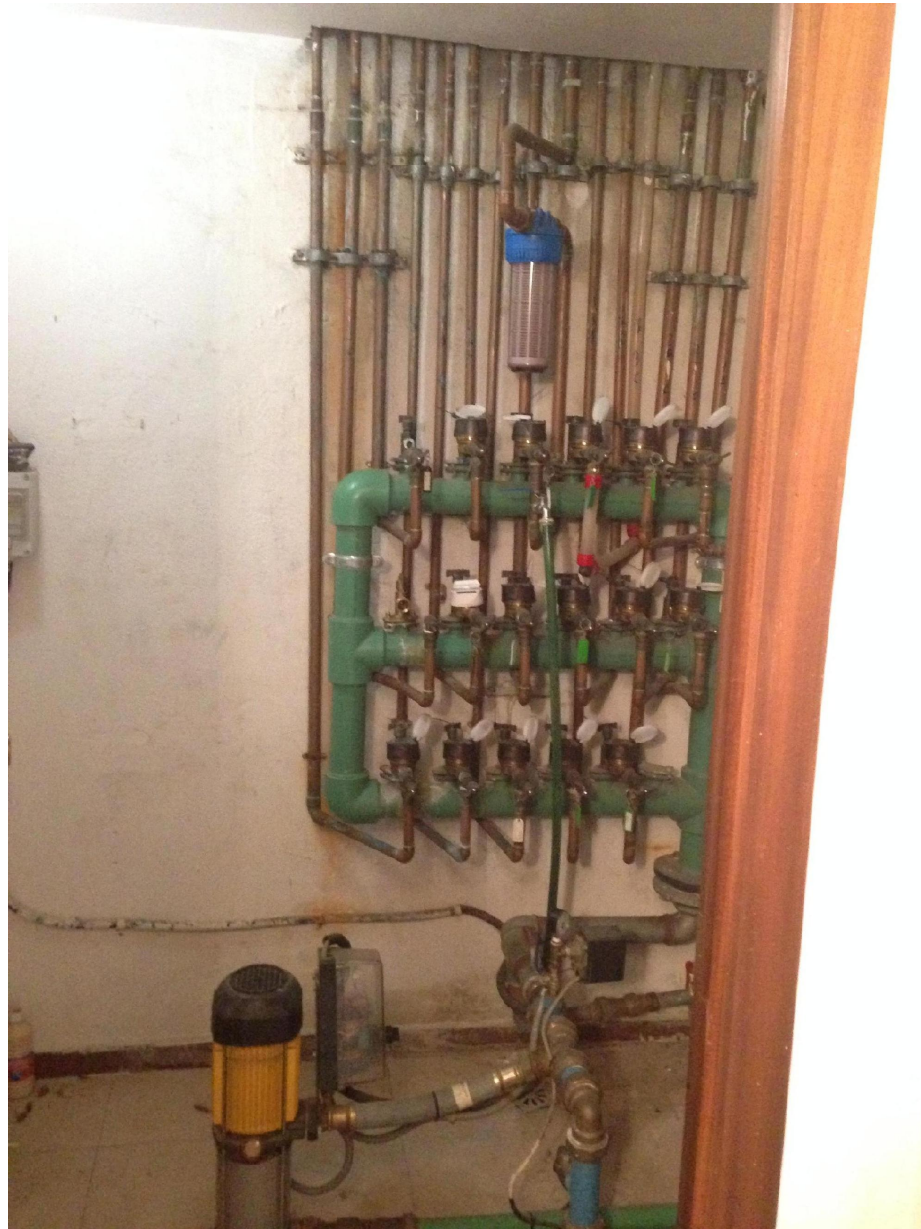
Suministro de aguas. Cuadro de contadores. [Ref. IN001]

SUMINISTRO DE AGUAS		¿Los contadores están centralizados? <input checked="" type="radio"/> SI <input type="radio"/> NO					
Elemento a inspeccionar	Ubicación	Lesiones y síntomas	Indicadores		Actuaciones	Ref. fotográfica	
			ID	EC	AP		
Suministro de aguas	Contadores	No se observa	0	0	MNT	IN001	
	Red	No se observa	0	0	MNT		
	Otros	No se observa	0	0	MNT	IN002	
Observaciones		Los contadores se encuentran centralizados en un recinto situado en la planta baja del edificio, junto al ascensor. La red existente de suministro está instalada en la acera, donde podemos observar una arqueta con tapa de hormigón frente al zaguán de la fachada principal, que alberga la conexión con el edificio, de ahí va directo al cuarto de la batería de contadores.

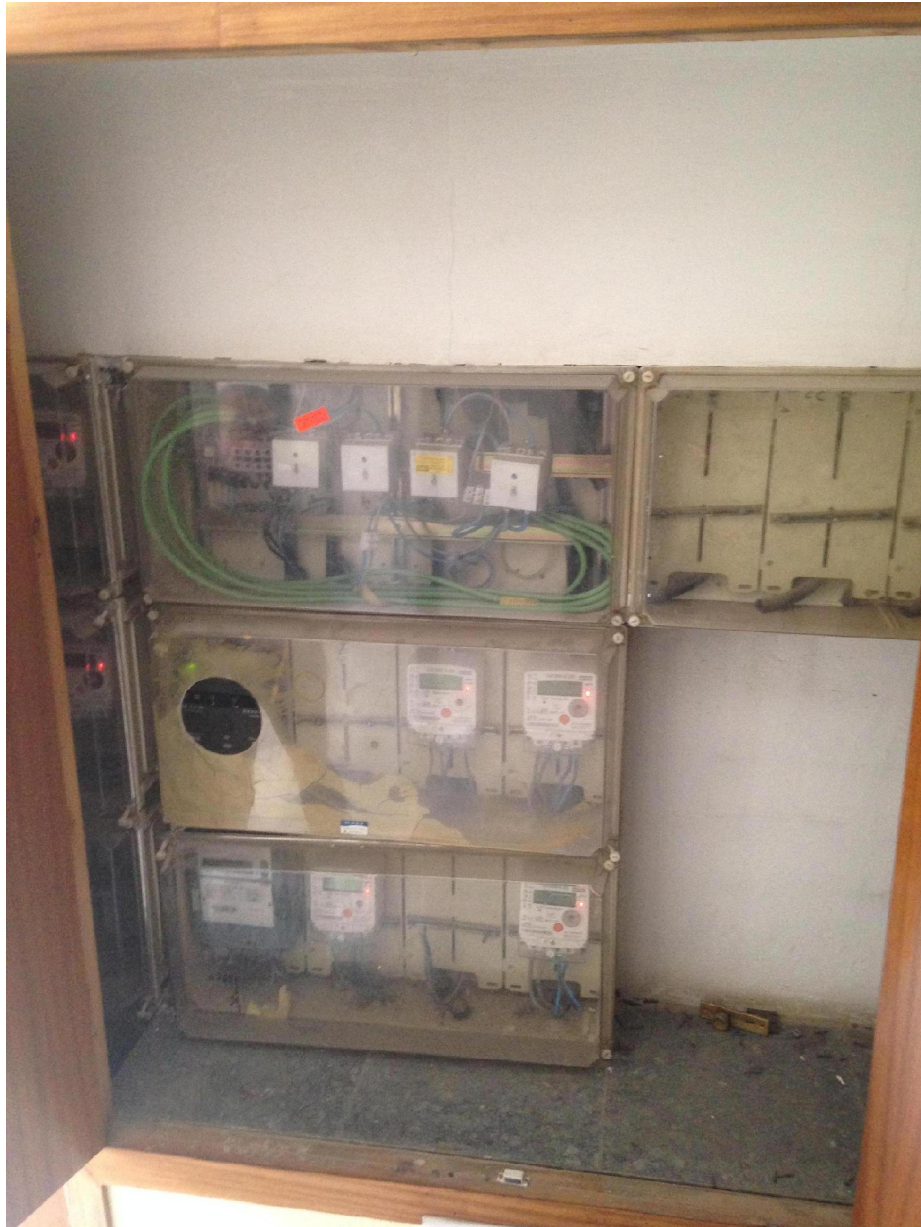
Suministro eléctrico. Cuadro de contadores. [Ref. IN003]

SUMINISTRO ELÉCTRICO		¿Los contadores están centralizados? <input type="radio"/> SI <input checked="" type="radio"/> NO					
Elemento a inspeccionar	Ubicación	Lesiones y síntomas	Indicadores		Actuaciones	Ref. fotográfica	
			ID	EC	AP		
Suministro eléctrico	Contadores	P.BAJA	No se observa	0	0	MNT	IN003
	Red	P.BAJA	No se observa	0	0	MNT	
	Otros						
Observaciones		La distribución de electricidad es enterrada y se acomete con el edificio en la caja KO, que a continuación alimenta la centralización de contadores, albergados en un armario situado en el zaguán.

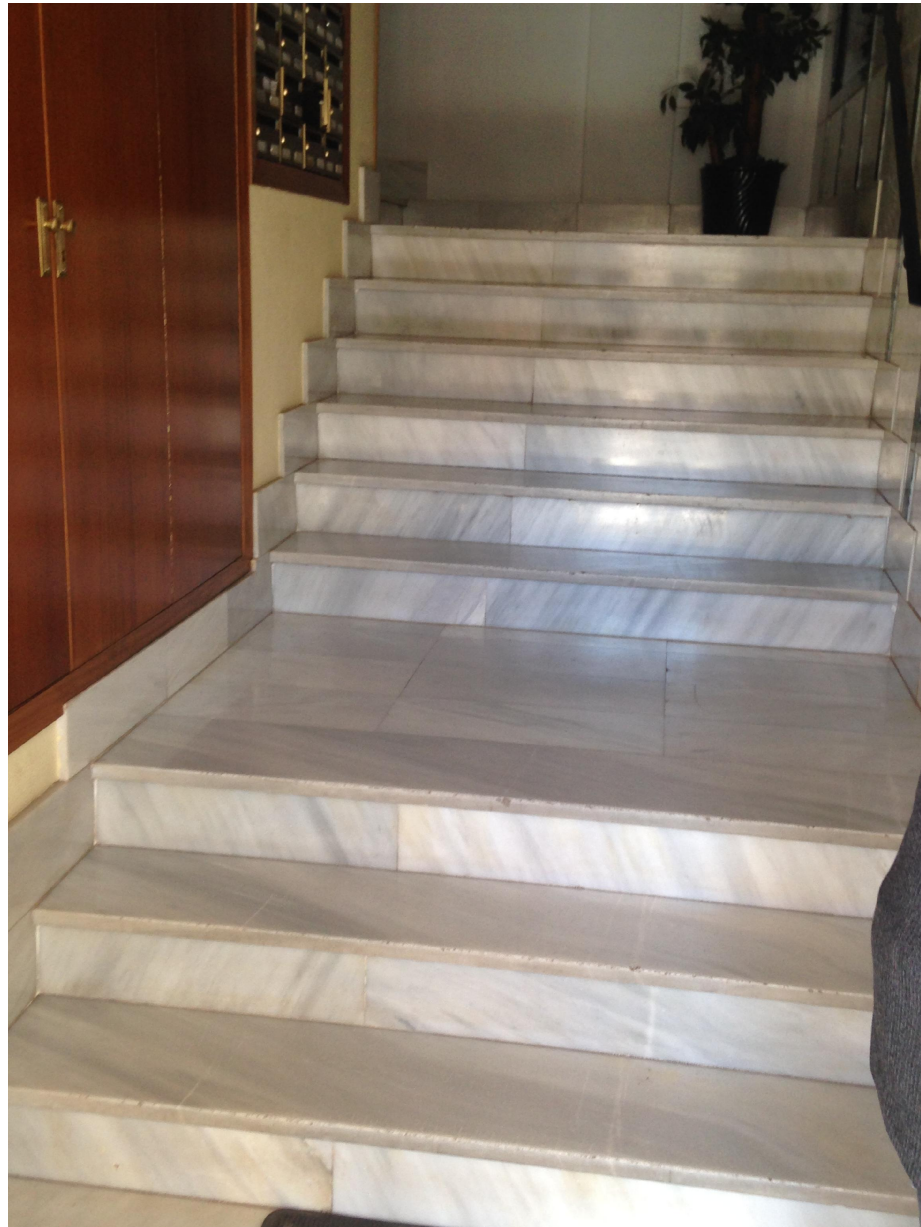
Accesibilidad. Existencia de desnivel [Ref. AC001]

Existencia de desnivel desde la calle hasta la cota de acceso al ascensor:	SI	Ref. fotográfica
En caso de existencia de desnivel, se salva con:	9 peldaños de 0,28 cm de huella y 0,18 cm de contrahuella	AC001
Altura a salvar (m):	1,80

Existe un desnivel desde la calle hasta la cota del ascensor de 1,80 metros de altura, encontramos 9 peldaños de 0,28 cm de huella y 0,18 cm de contrahuella.
