行政院國家科學委員會專題研究計畫 成果報告

子計畫：山坡地高樓建築住宅區災害簡易監測、預警通報與 潛勢評估系統示範應用驗證研究(1)

執行單位：淡江大學土木工程學系

計畫主持人：張德文

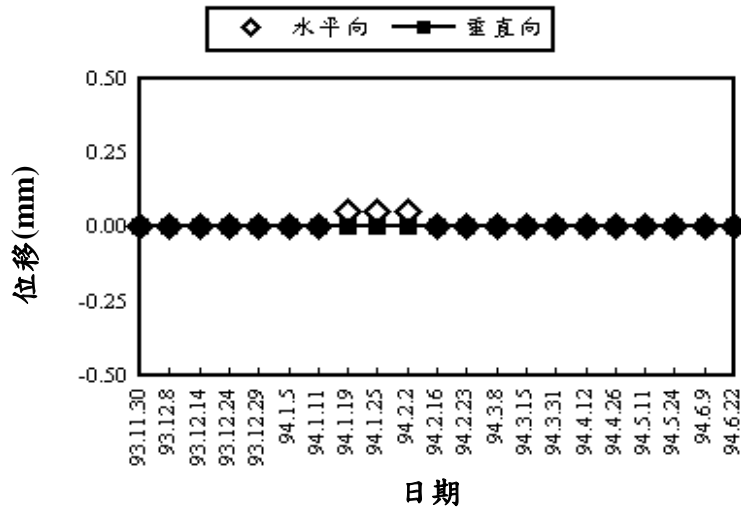
圖 22 1 號監測點之裂縫計量測值

本研究於計劃執行期間已對該社區進行 25 次現場作業，前 4 次作業共完成包括資料收集、初步檢視、檢視作業區劃分、例行檢視作業規劃、量測儀器裝設及工作說明會召開等各項工作。另 21 次作業為例行性檢視作業，除了針對完成裝設之儀器進行檢視之外，同時亦依照檢視作業區以及檢視對象之分佈進行檢視作業。由測讀作業獲得之數據，均顯示該社區現況穩定，並無潛在性位移存在。包括裂縫計以及簡易傾度盤在內的所有測讀數據，均未出現明顯的傾向變化(詳見圖 22 至圖 37)。由儀器之精確度且量測作業(手動監測)，故可推論除少部分為坡地潛勢變化外，其他讀數的的變化應為人員操作量測誤差造成，而非全部由現地結構之位移所影響。
