Relatório do Estágio Realizado no ISQ

Relatório de Estágio

Mestrado em Reabilitação Urbana

Junho de 2013

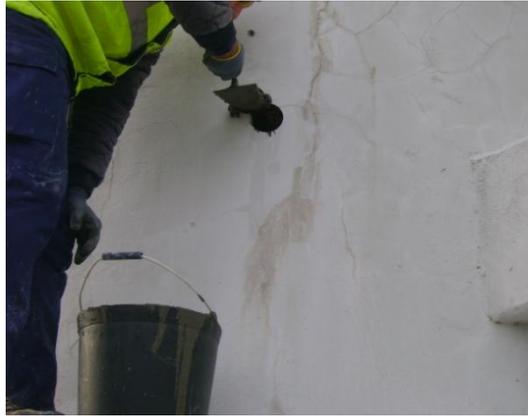
Tapam-se então os orifícios deixados pelo negativo das carotes. A argamassa deve ser bem apertada, com a colher de pedreiro e com o cabo de um martelo (por exemplo), de modo a que não fiquem vazios (ver Fig. 22).

Figura 22 - Selagem do negativo de uma carote.

A argamassa utilizada foi a “Sika Mono Top 618”. Trata-se de uma argamassa de reparação de monocomponente, à base de cimento e areias grossas, melhorada com resinas sintéticas, sílica de fumo e fibras de poliamida. Sendo uma argamassa pré-doseada, em que basta ir adicionando água e misturando bem até à homogeneização e consistência pretendida.

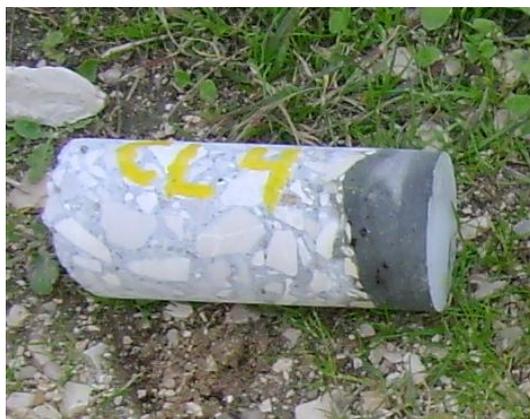
Antes de se começar a extrair o pó foi necessário remover a argamassa existente no exterior da carote (argamassa que teria sido aplicada num anterior processo de reabilitação).

Na Figura 24 é possível visualizar a carote “cl 4” com a camada de argamassa exterior.

Figura 24 – Aspeto de uma carote de onde se irá extrair o pó para a determinação do teor em cloretos.

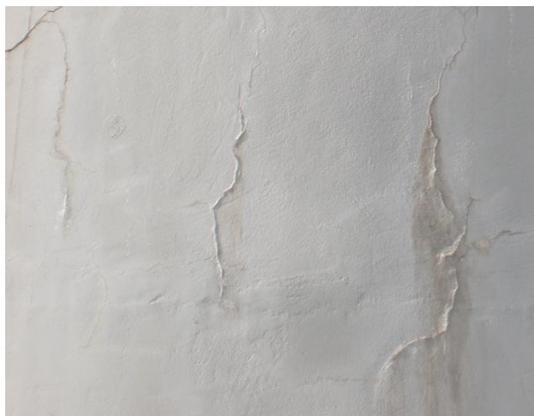
A anomalia predominante identificada nos pegões, travessas de ligação e base das torres é a fissuração, que surge com maior incidência nos pegões. Para além das fissuras pode-se observar, em certos pontos, eflorações (ver Fig. 32), bem como escorrências de

Figura 32 – Exemplo de eflorescências no pegão P6.

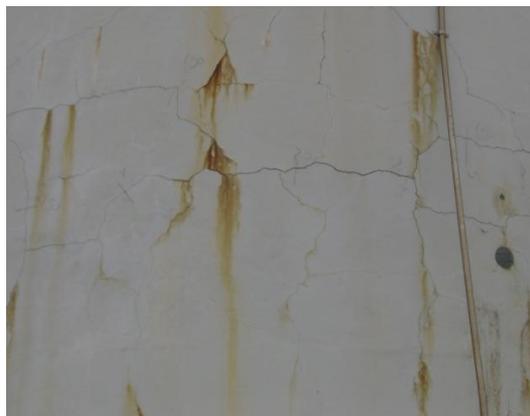
cor castanho-escuro que aparentam ser da ferrugem libertada pela oxidação das armaduras (ver Fig. 33).

Figura 33 – Exemplo de escorrência no pegão P1.

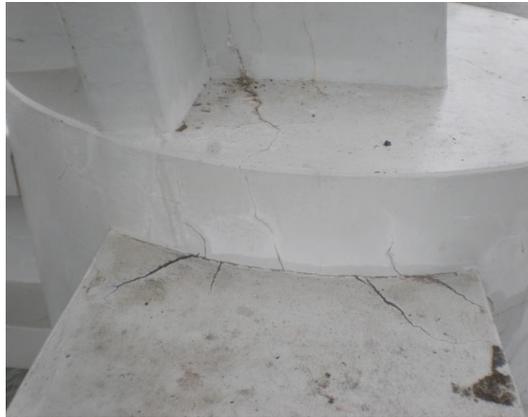
Algumas das fissuras observadas na área lateral têm continuidade para a zona superior dos pegões e para as travessas. Parte destas fissuras também têm continuidade para a base das torres dos pegões, como se pode observar na Figura 34.

Figura 34 - Continuidade entre fissuras (pegão P8).

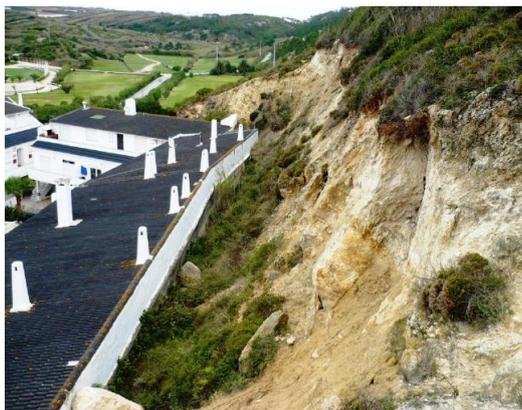
A inspeção anterior foi realizada em todo o edificado em contacto com o talude, e não se limitou apenas a uma só fração, como é o caso da presente inspeção. A primeira inspeção foi solicitada pela ocorrência de alguns desprendimentos de blocos instáveis, sobre o conjunto de edifícios (ver Fig. 39).

Figura 39 - Aspeto geral da instabilidade do talude [16].

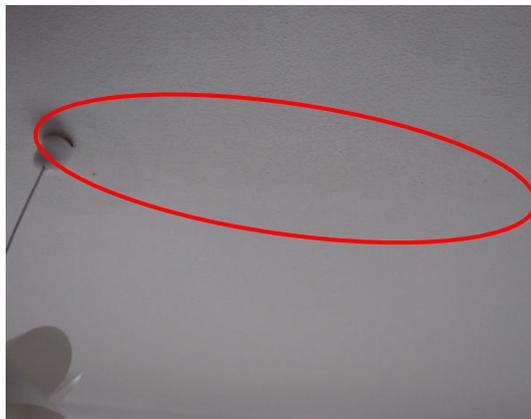
Figura 41 - Manchas no teto do quarto direito, junto ao foco de luz.

Resultante da inspeção visual e de toda a informação recolhida pode-se concluir que as manchas e humidade proveniente do teto são devidas a problemas relacionados com a impermeabilização do terraço sobre a habitação. Esta impermeabilização pode ser inadequada, estar mal aplicada ou danificada.

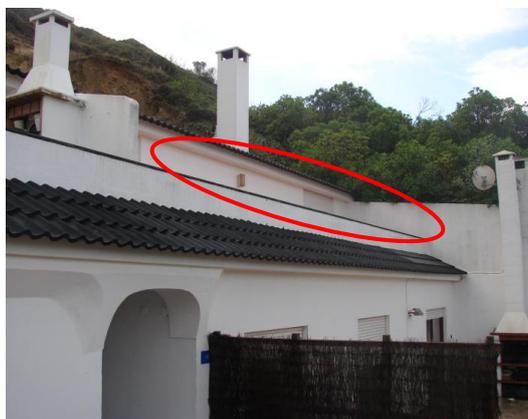
Na Figura 43 foram identificadas duas zonas, a Zona A que corresponde à zona que tem por cima uma outra habitação e a Zona B corresponde à zona da habitação que por cima tem um terraço. Na Zona B são visíveis vestígios de humidade nos tetos. Na Zona A, não há manifestações de humidade.

Figura 44 - Terraço sobre a habitação (Zona B).

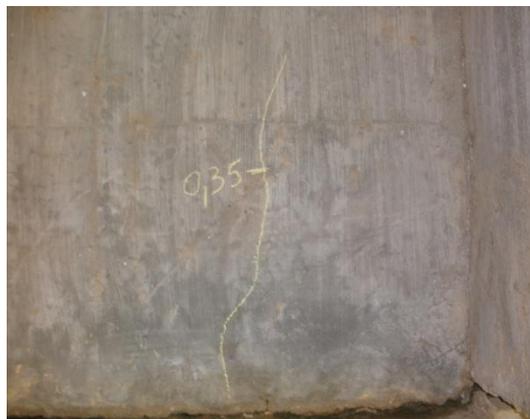
Figura 58 - Fissura com 0,35 mm de espessura destacada com giz.

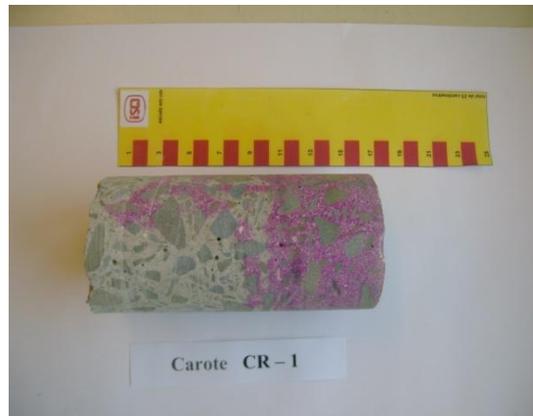
Macroscopicamente observou-se, no conjunto das carotes, uma ligeira porosidade uniformemente distribuída, com dimensão máxima ($d_{\text{máx}}(\text{poros})$) a variar entre os 3 e os 11 mm. Verificou-se, de um modo geral, que a geometria dos poros é irregular.

Não foram identificadas armaduras nas amostras, exceto na amostra Cr6 que continha um varão \varnothing 10 mm, com orientação transversal à mesma, que se distancia da face mais próxima cerca de 30 mm. O varão não apresenta corrosão. Na Figura 73 pode-se observar o registo fotográfico da carote Cr1.

Figura 73 - Registo fotográfico da carote Cr1.

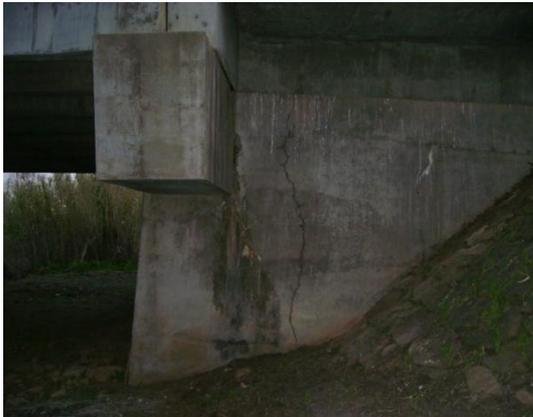
Durante a inspeção foi detetada fendilhação significativa nos muros de avenida do encontro direito, tendo as fissuras uma ligeira inclinação para o lado do tabuleiro. No muro de avenida montante a espessura das fissuras variava entre 1 a 14 mm. No muro de avenida jusante, as espessuras das fissuras variavam de 2 a 8 mm.

Figura 85 - Muro de avenida visto de montante (encontro direito).

- Os muros de avenida do encontro direito (muro a montante e muro a jusante), apresentam fissuração com espessuras elevadas, chegando algumas fissuras a atingir os 14 mm. Estas fissuras têm uma ligeira inclinação para o lado do tabuleiro.

Relativamente à fendilhação existente nos muros de avenida do encontro direito, esta aparenta ser consequência de um assentamento do muro testa, conforme se pode observar na Figura 104.

- Efetuar a monitorização das fissuras do encontro direito, para ver se estão estáveis (estabilizadas) ou não.
- Se necessário, realizar o reforço da fundação deste encontro e/ou a consolidação do solo de fundação, para garantir que este encontro não irá sofrer mais assentamentos.
- Preenchimento das fissuras nos muros de avenida, com calda de cimento, para evitar a penetração de agentes externos de degradação.
- Após estabilização do encontro direito, teria que se elevar o tabuleiro da ponte, através de macacos hidráulicos, para se reparar a parte superior dos muros testa e as carlingas sobre os mesmos.
- As zonas que apresentam delaminação do betão devem ser reparadas com uma argamassa compatível com o betão existente. Nas zonas onde a armadura está exposta, esta deverá ser previamente tratada (remoção de todos os focos de oxidação e aplicação de um revestimento protetor).

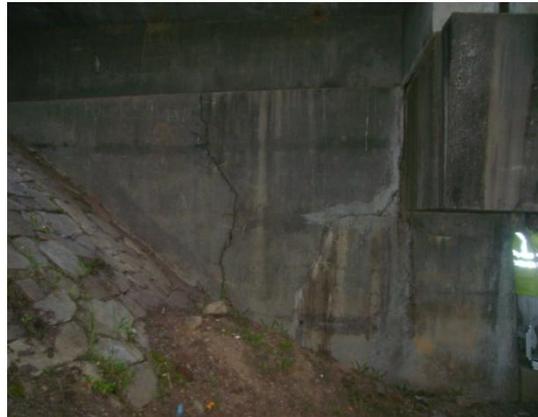
Figura 86 - Muro de avenida visto de jusante (encontro direito)

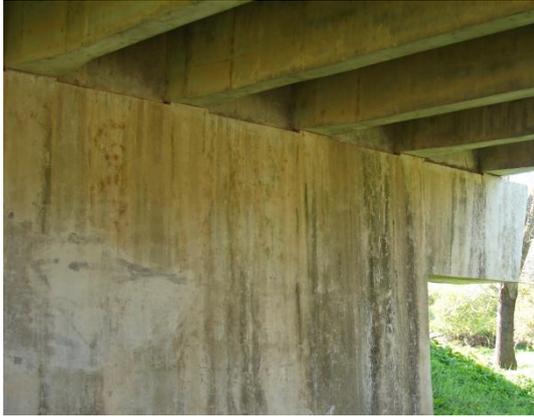
No mesmo encontro (direito) foi também observado o desalinhamento entre o muro testa e a carlinga sobre o mesmo, No seu plano, o desalinhamento ronda os 80 mm, conforme se pode observar nas Figuras 87 e 88.

Figura 87 - Desalinhamento entre o muro testa e a respectiva carlinga (encontro direito).

O atrito verificado entre o muro testa e a carlinga sobre mesmo, tanto no encontro direito como no encontro esquerdo, bem como o desalinhamento entre o muro testa do encontro direito e a carlinga sobre o mesmo, poderá ser também consequência do assentamento verificado.

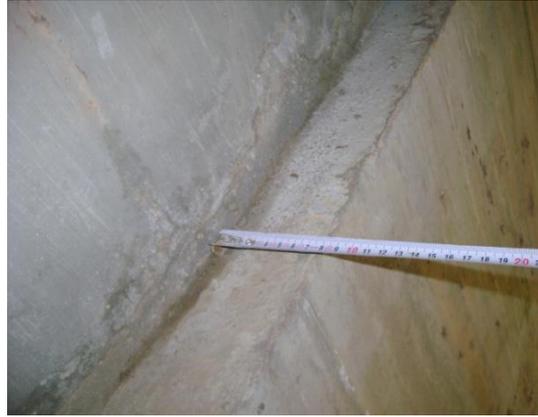
Figura 88 - Pormenor do desalinhamento entre o muro testa e a respectiva carlinga (encontro direito).

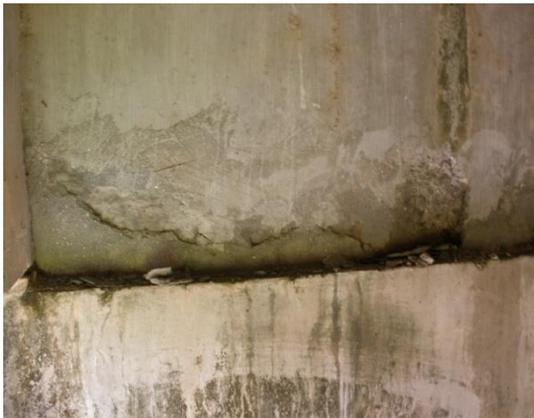
Ainda no mesmo encontro (direito) verificou-se que a junção da carlinga sobre o muro testa apresenta destacamento do betão (ver Fig. 89) e que a mesma carlinga, entre a viga V.2 e V.3, apresenta uma fissura com orientação vertical com espessura de 0,35 mm (ver Fig. 90).

Figura 89 - Junção da carlinga sobre o muro testa com destacamento de betão (encontro direito).

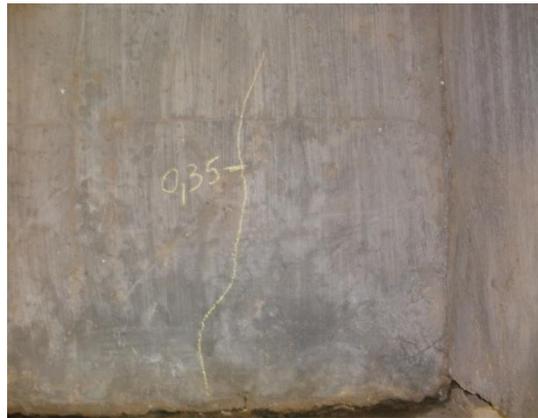
Figura 90 - Fissura na carlinga sobre o muro testa entre a viga V.2 e V.3 (encontro direito).

- Ainda no mesmo encontro (direito) verificou-se que a carlinga sobre o muro testa apresenta uma fissura com orientação vertical com espessura de 0,35 mm, entre a viga V.2 e a V.3.

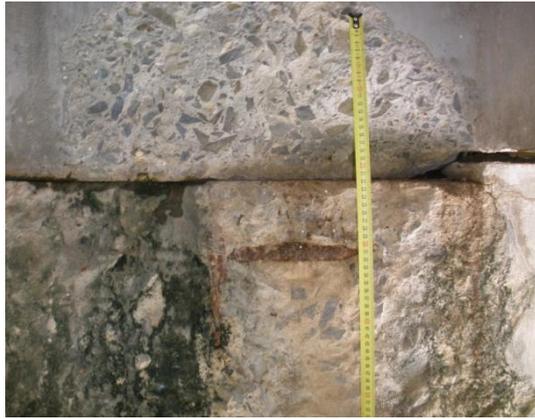
No encontro da margem esquerda também foi verificado o destacamento de betão na junção entre o muro testa e a carlinga sobre o mesmo. Em certas zonas os destacamentos eram de tal ordem que chegavam a expor a armadura (ver Fig. 91). Nesta carlinga, entre todas as vigas, foram observados dois orifícios de onde escorria água. Esses orifícios provavelmente serviram para passar os varões que suportavam a cofragem no decurso da construção da ponte (orifícios para a “tixe”). Na Figura 92 pode-se observar os orifícios identificados na carlinga sobre o muro testa do encontro esquerdo.

Figura 91 - Destacamento de betão e exposição de armadura na junção entre o muro testa e a carlinga (encontro esquerdo).

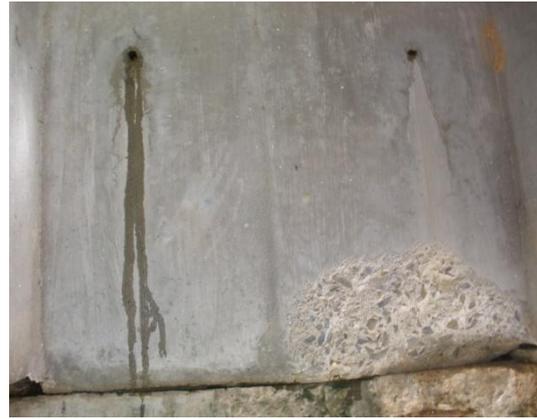
Figura 92 - Orifícios na carlinga com escoamento de água (encontro esquerdo).

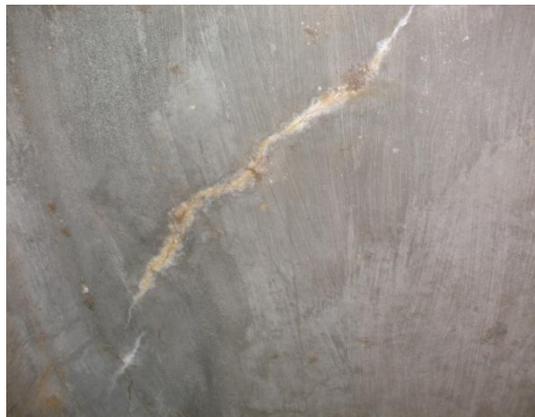
A parte inferior da laje do tabuleiro, junto ao encontro direito, apresenta fissuração com espessura inferior a 0,3 mm localizada entre as vigas V.1-V.2, V.2-V.3, V.6-V.7 e V.7-V.8. Estas fissuras apresentam escorrência de sais (eflorescências) como se pode observar na Figura 93.

Figura 93 - Fissura com eflorescências na parte inferior da laje do tabuleiro.

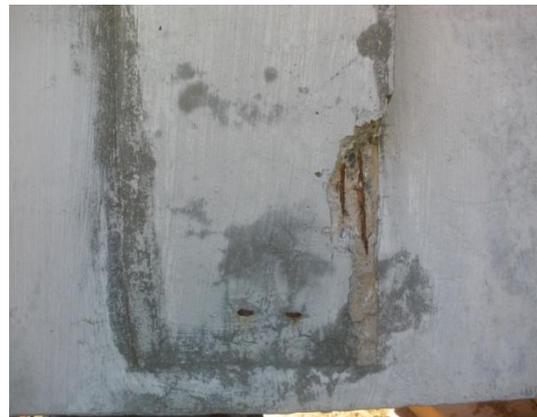
Os pequenos cachorros contíguos às carlingas, ligados à viga V.1 (vistos pelo alçado Montante), apresentam delaminação com a armadura exposta e corroída (ver Fig. 94). O cachorro contíguo à carlinga sobre o muro testa do encontro direito (visto pelo alçado Jusante) também apresenta a mesma anomalia.

Figura 94 - Cachorro com delaminação e armadura exposta (visto de Montante).

- Os pequenos cachorros contíguos às carlingas, ligados à viga V.1 (vistos pelo alçado montante), apresentam delaminação do betão com a armadura exposta e corroída. O cachorro contíguo à carlinga sobre o muro testa do encontro direito (visto pelo alçado Jusante) também apresenta a mesma anomalia.

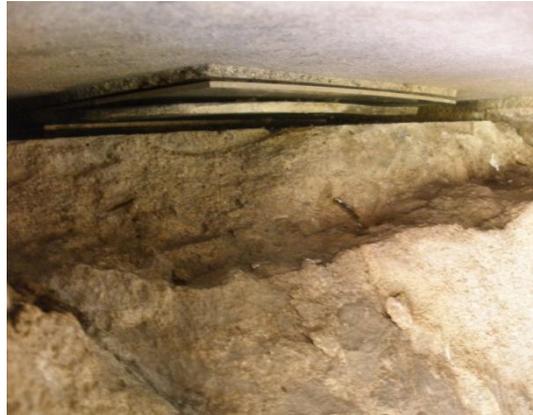
Nos apoios do encontro esquerdo, verifica-se o desalinhamento entre as placas constituintes de cada aparelho de apoio (2 chapas metálicas intercaladas com 3 chapas de neoprene), conforme se pode observar na Figura 95.

Figura 95 – Aspeto de um dos aparelhos de apoio do encontro esquerdo.

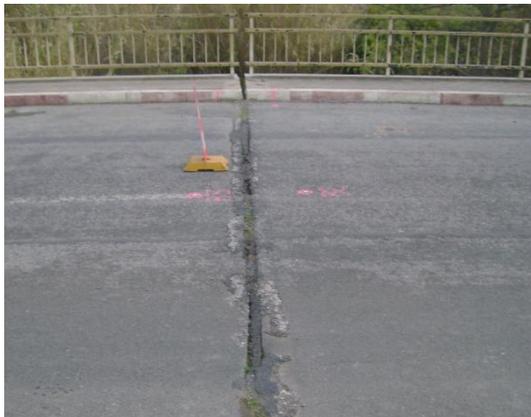
Durante a inspeção técnica foi observado o mau estado de conservação das juntas de dilatação entre o tabuleiro e os encontros. Estas juntas estão preenchidas com betão betuminoso bastante degradado, não cumprindo assim com uma das suas principais funções, que é garantir a suave transição entre a estrada e a ponte.

Figura 96 – Degradação da junta de dilatação entre o encontro direito - tabuleiro.

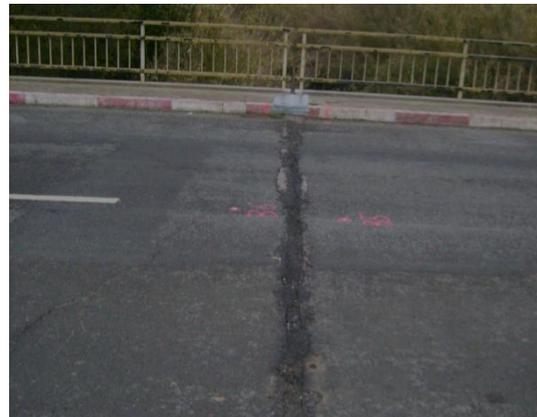
Figura 97 - Degradação da junta de dilatação entre o encontro esquerdo - tabuleiro.

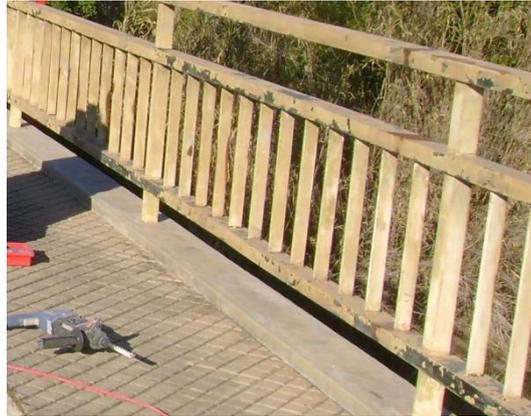
Como anteriormente se referiu, os guardas corpos da ponte, em ambos os lados apresentam desgaste da pintura, com exposição do primário e zonas pontuais com corrosão (ver Fig. 98).

Figura 98 - Guarda corpos do lado jusante.

- Os guardas corpos da ponte, em ambos os lados, apresentam desgaste da pintura, com exposição do primário e zonas pontuais com corrosão.

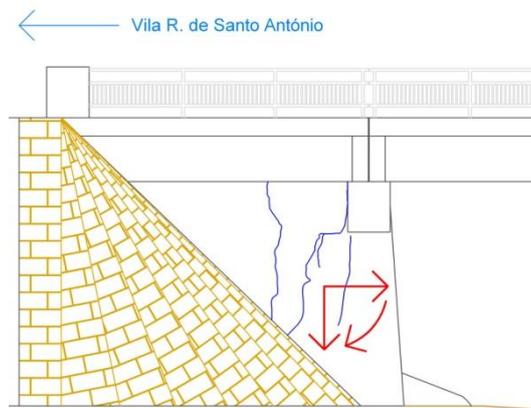
Figura 104 - Esquema do provável assentamento do muro testa do encontro direito.

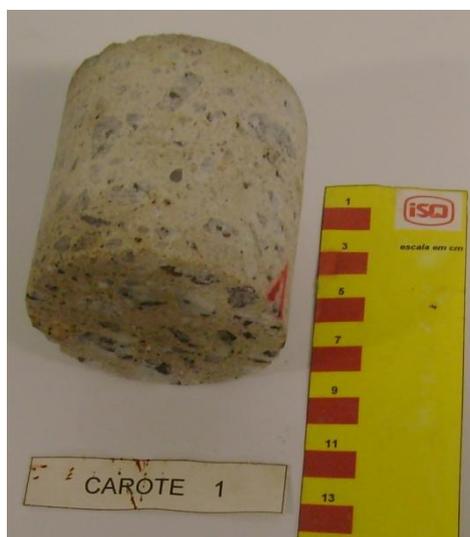
Figura 1 - Carote 1

Observações: Amostra com as faces de compressão irregulares a necessitar de retificação

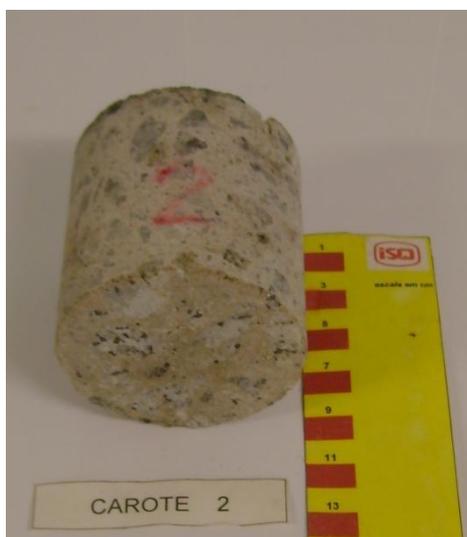
Figura 2 - Carote 2

Observações: Amostra com as faces de compressão irregulares a necessitar de retificação

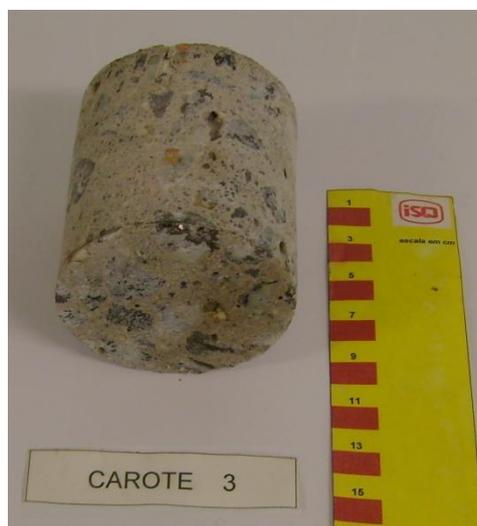
Figura 3 - Carote 3

Observações: Amostra com as faces de compressão irregulares a necessitar de retificação

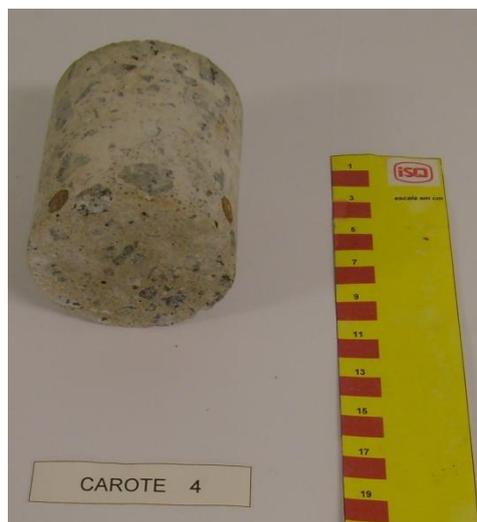
Figura 4 - Carote 4

Observações: Amostra com as faces de compressão irregulares a necessitar de retificação

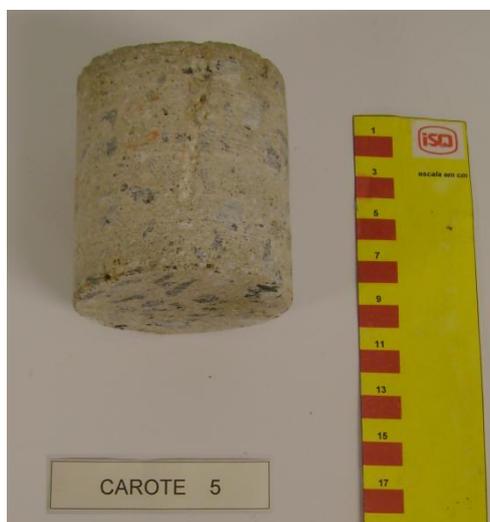
Figura 5 - Carote 5

Observações: Amostra com as faces de compressão irregulares a necessitar de retificação

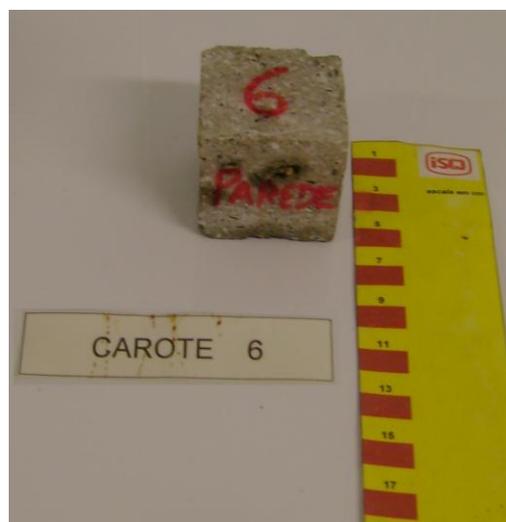
Figura 6 - Carote 6

Observações: Amostra com as faces de compressão irregulares a necessitar de retificação

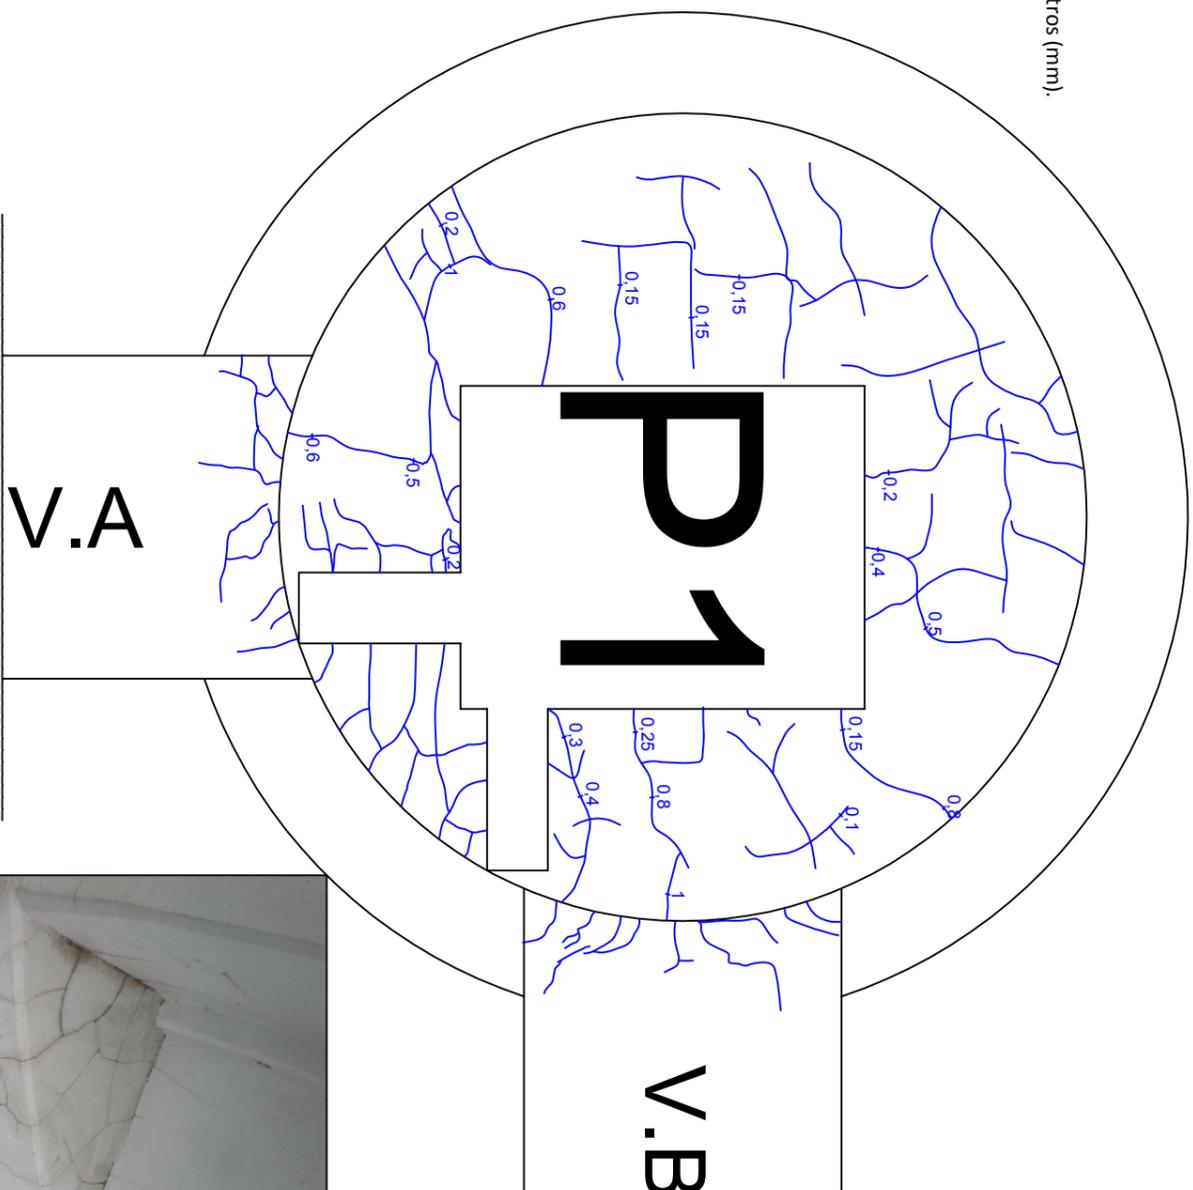
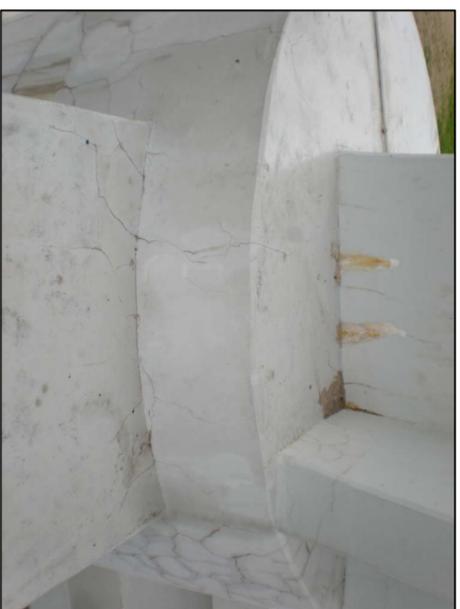
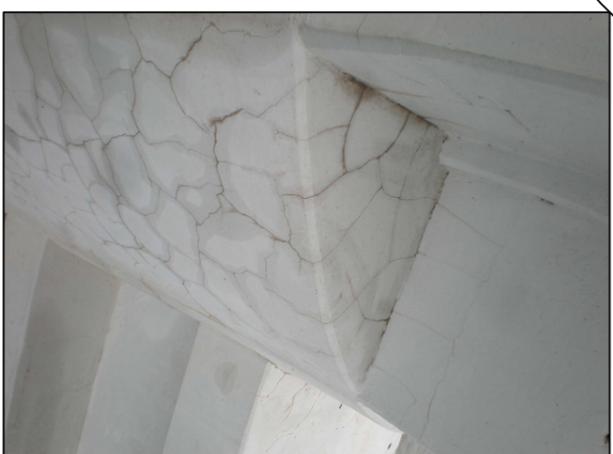
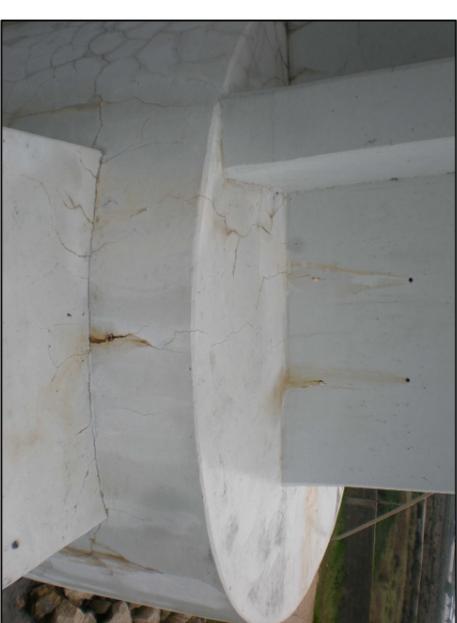
Unidade C.:	Estágio
Localização:	Ponte da Figueira da Foz
Designação:	Mapeamento das fissuras superiores do peço P1
Escala:	1/35
Data:	Junho de 2013
	Peça desenhada N.º 2.10

FISSURAS IDENTIFICADAS NO LOCAL

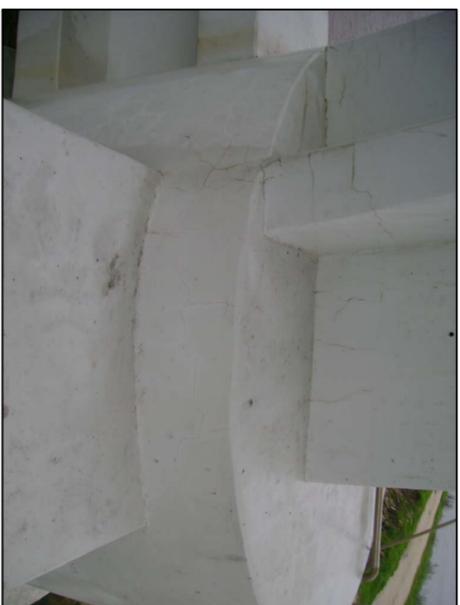
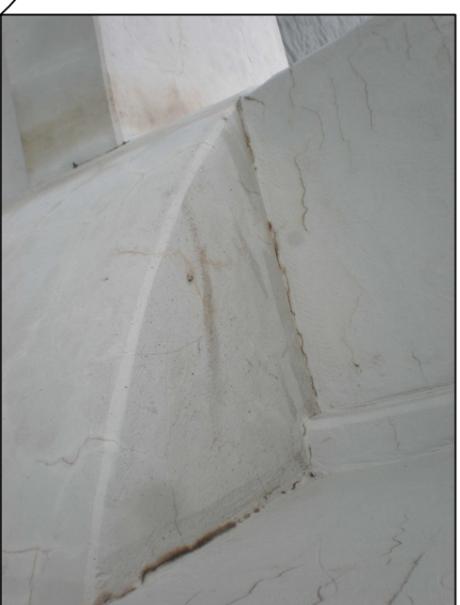
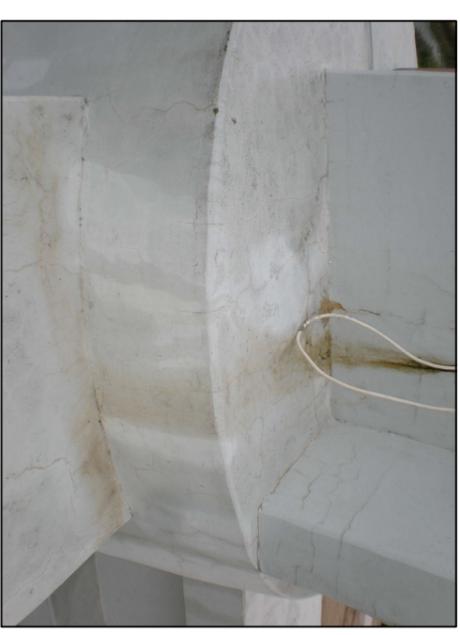
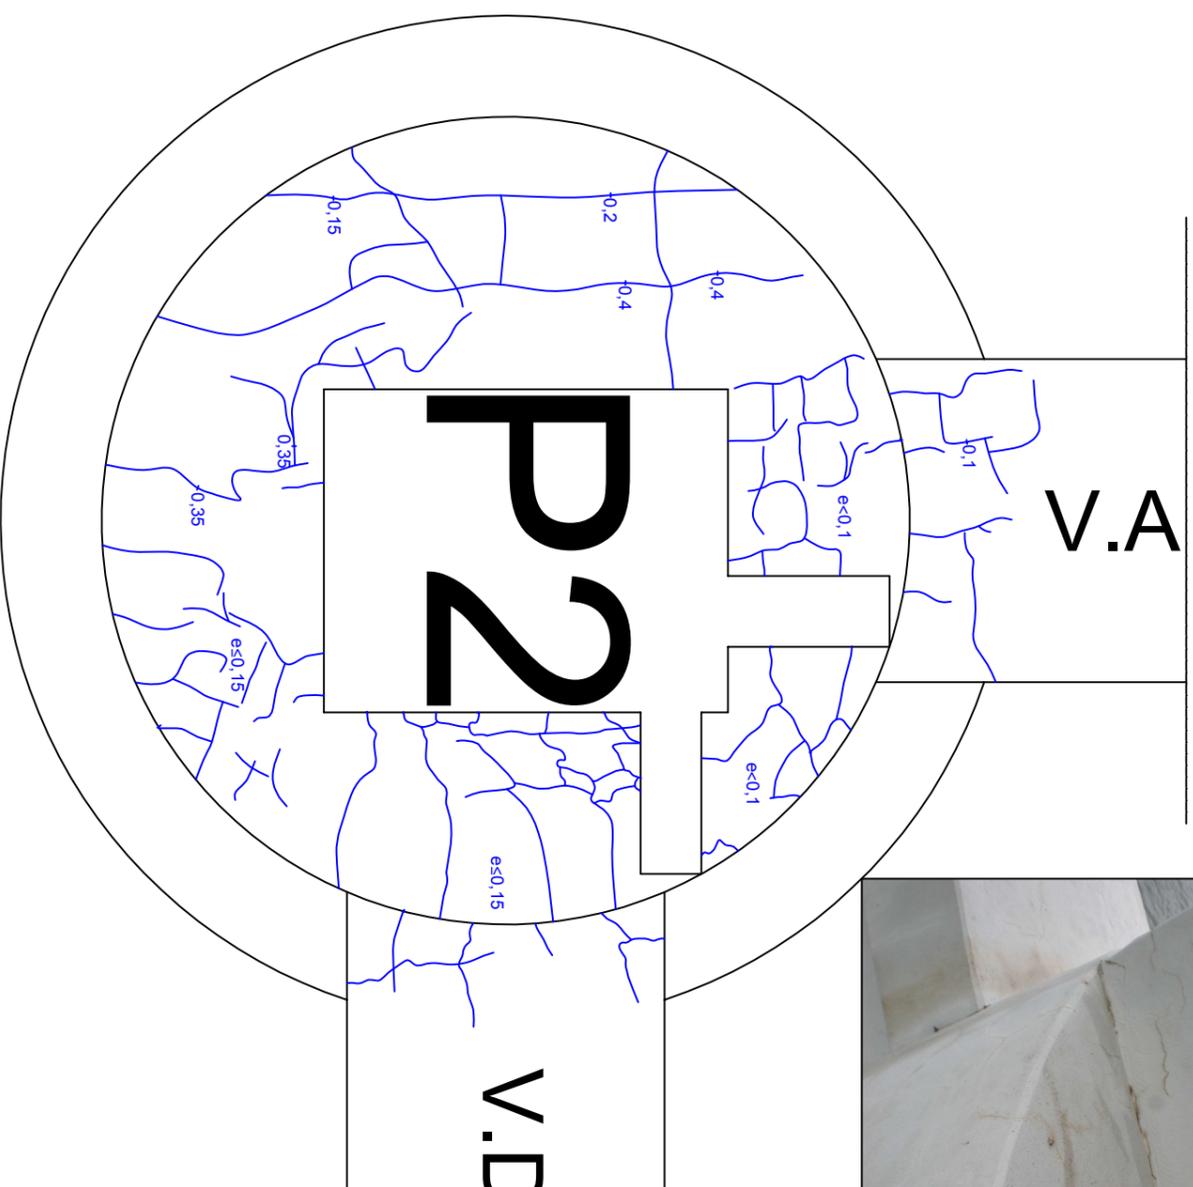
Unidade C.:	Estágio
Localização:	Ponte da Figueira da Foz
Designação:	Mapeamento das fissuras superiores do peço P2
Escala:	1/35
Data:	Junho de 2013
	Peça desenhada N.º 2.11

FISSURAS IDENTIFICADAS NO LOCAL

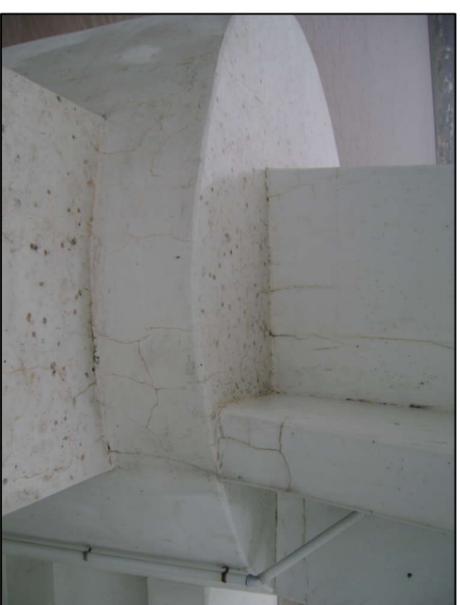
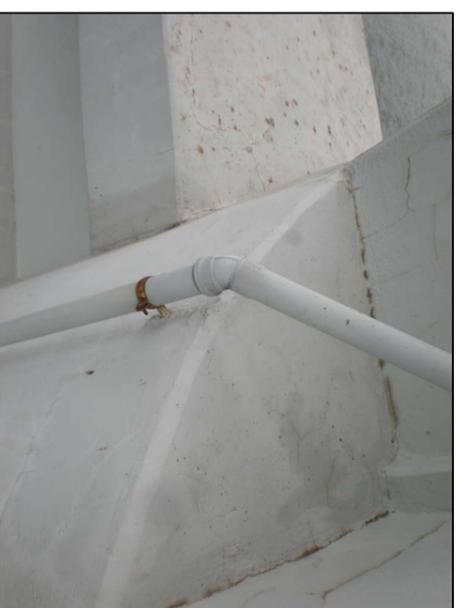
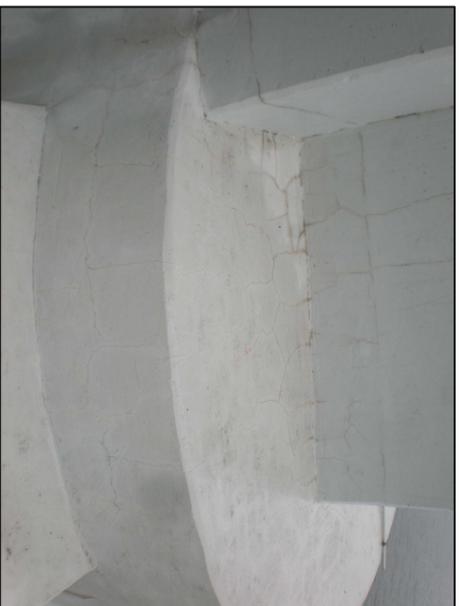
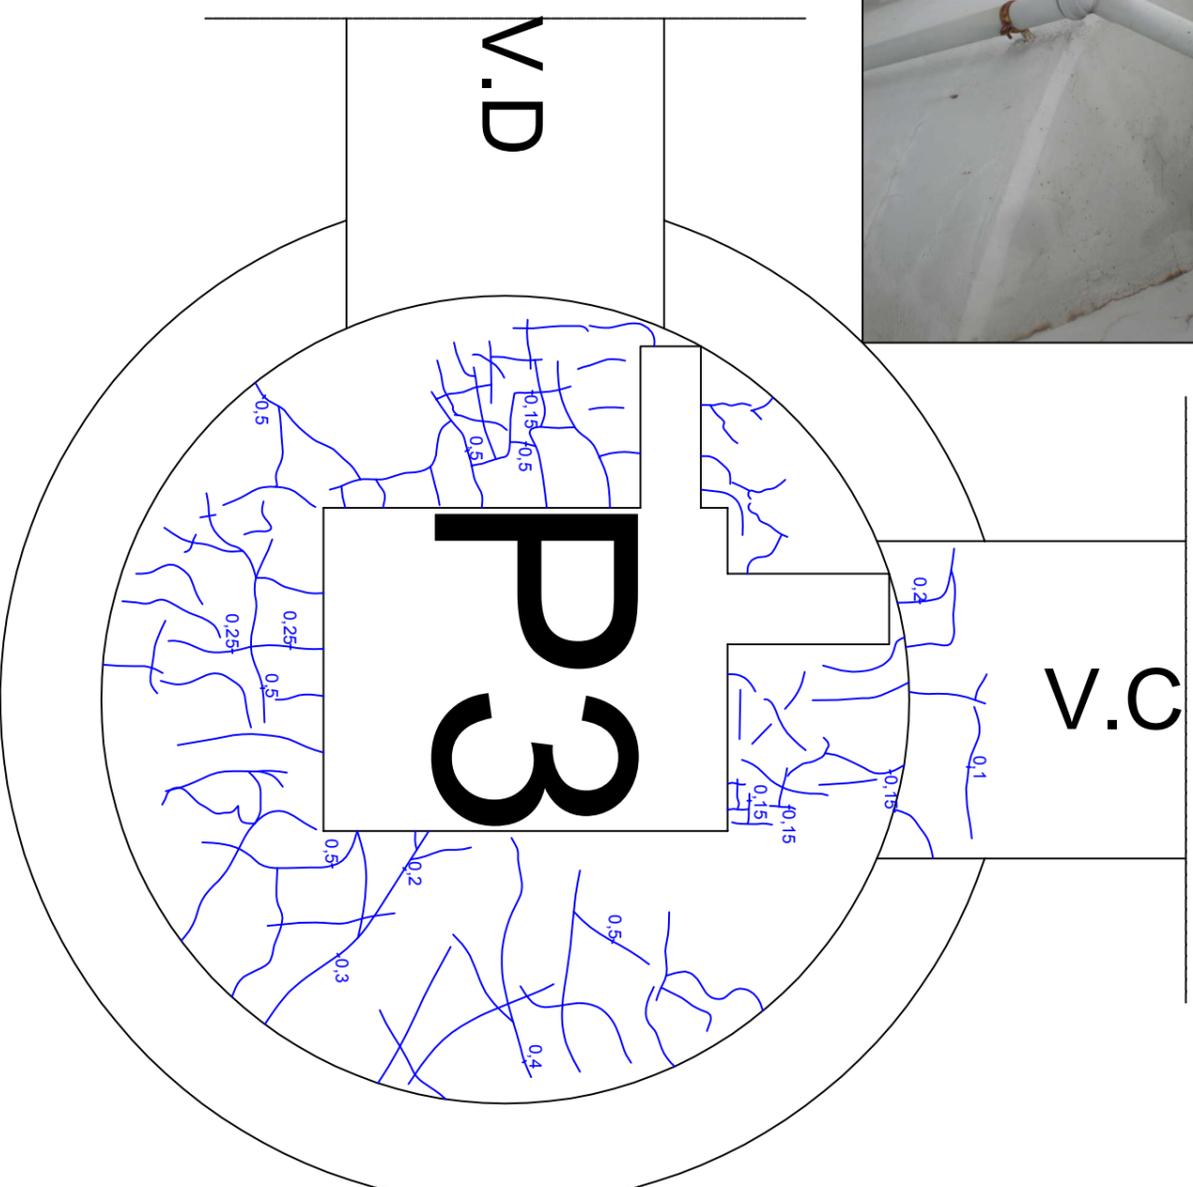
Unidade C.:	Estágio
Localização:	Ponte da Figueira da Foz
Designação:	Mapeamento das fissuras superiores do peço P3
Escala:	1/35
Data:	Junho de 2013
	Peça desenhada N.º 2.12

FISSURAS IDENTIFICADAS NO LOCAL

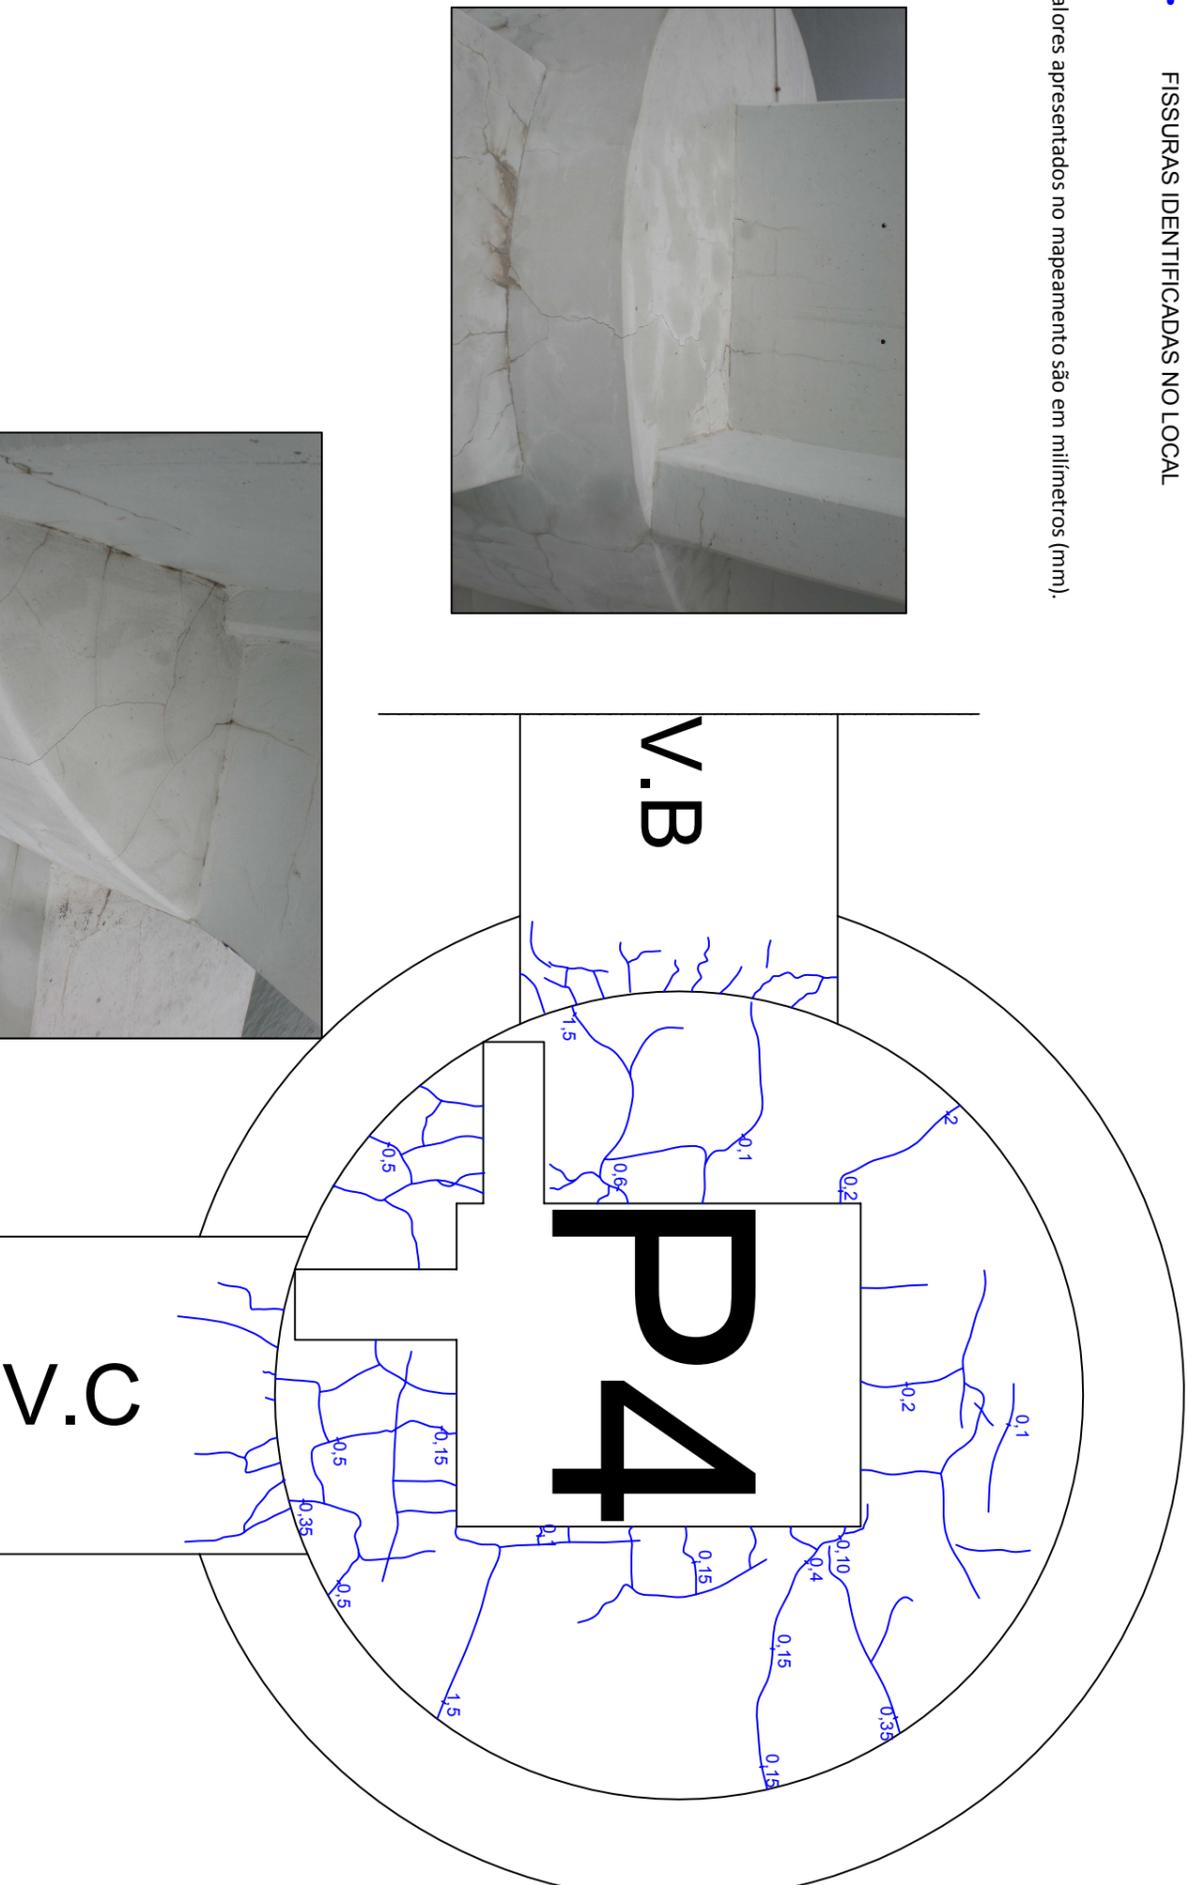
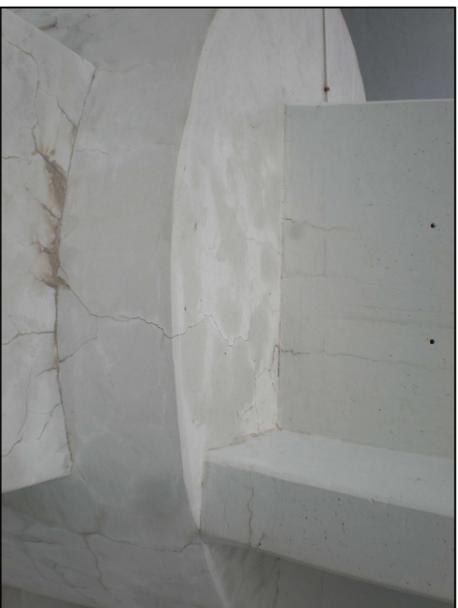
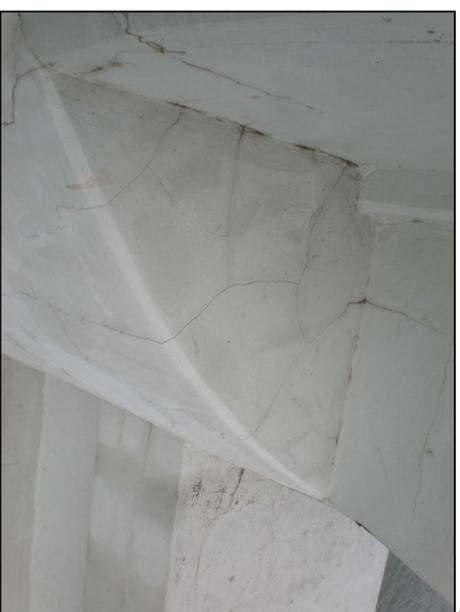
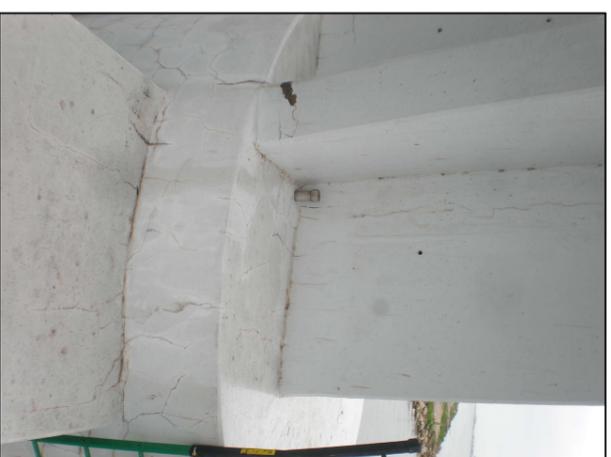
Unidade C.:	Estágio
Localização:	Ponte da Figueira da Foz
Designação:	Mapeamento das fissuras superiores do peço P4
Escala:	1/35
Data:	Junho de 2013
	Peça desenhada N.º 2.13

FISSURAS IDENTIFICADAS NO LOCAL

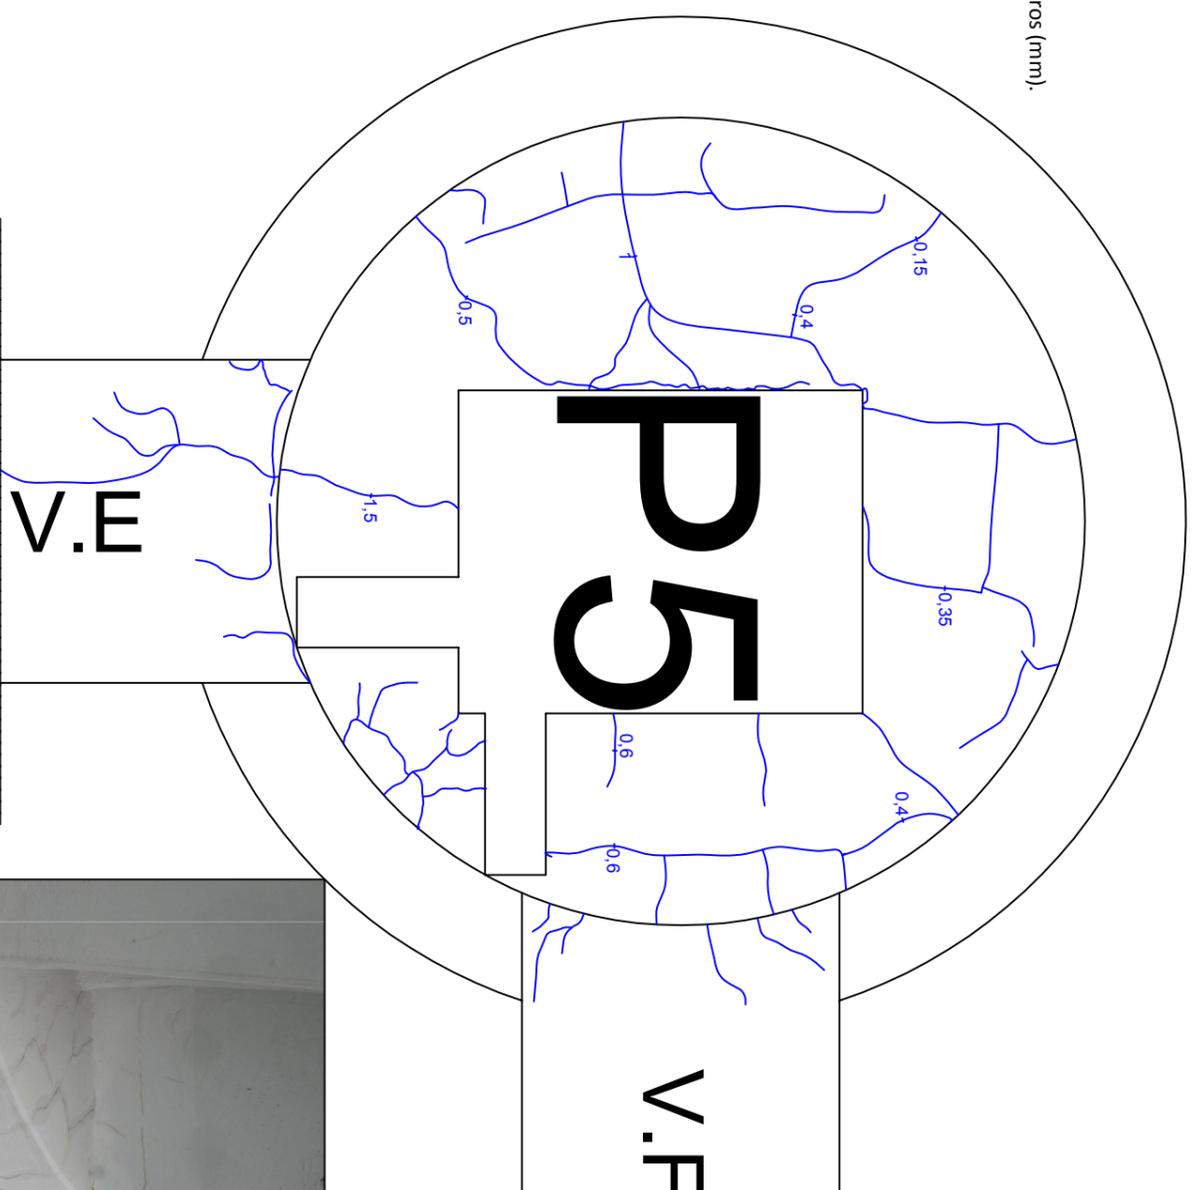
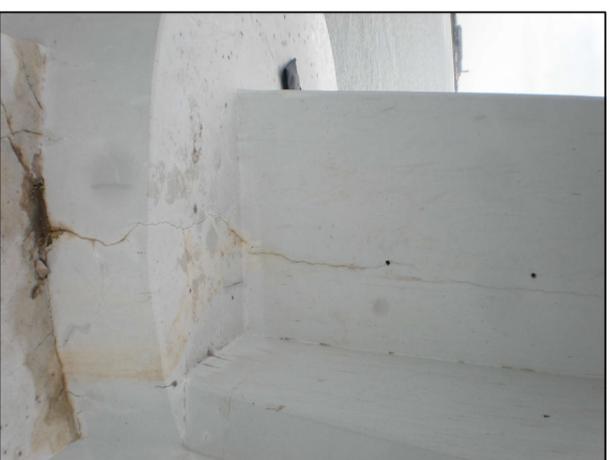
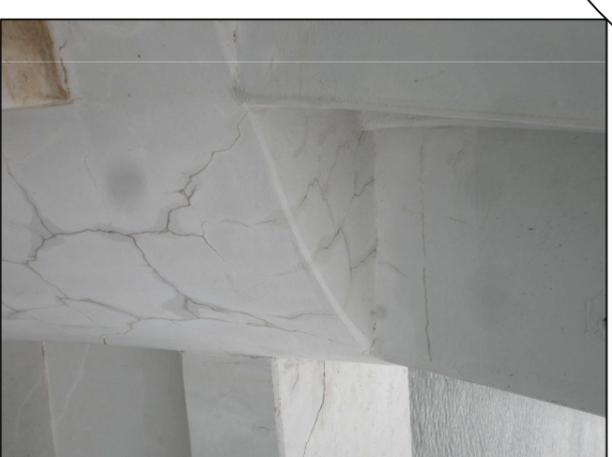
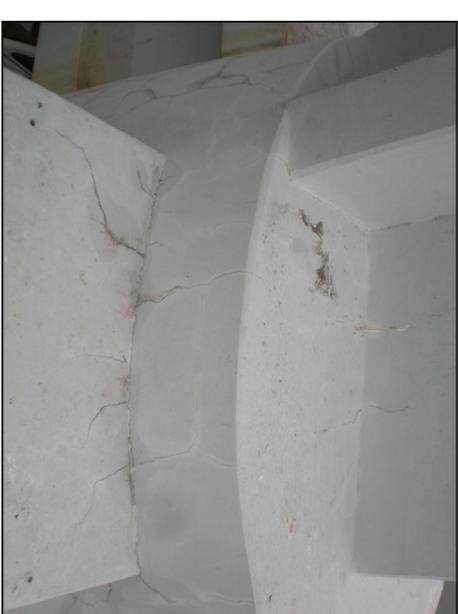
Unidade C.:	Estágio
Localização:	Ponte da Figueira da Foz
Designação:	Mapeamento das fissuras superiores do peço P5
Escala:	1/35
Data:	Junho de 2013
	Peça desenhada Nº: 2.14

FISSURAS IDENTIFICADAS NO LOCAL
